プロ-13 擁壁等の土工構造物の管理水準を考慮した維持管理手法の開発に関する研究

担当チーム：施工技術チーム

キーワード：補強土壁、維持管理、メンテナンスサイクル

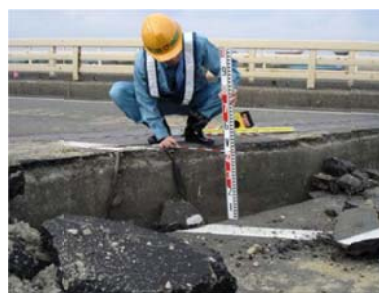
写真-1 橋台背面の段差¹⁾

補強土壁は盛土中に補強材を敷設することで垂直に近い壁面を比較的安価に構築できるため、壁高の高いものや他の構造物と隣接する箇所での利用実績が増えてきている。しかし、平成23年の東北地方太平洋沖地震では、橋台背面アプローチ部で補強土壁を使用した箇所の一部で橋台背面の段差により通行が困難となった事例が見られた。補強土壁は、一般的な盛土と比べて修復が困難である。一方、橋梁は渡河部のように迂回路の設置が困難な箇所に設置されることが多いため、一般的に橋台背面の段差（写真-1）は道路交通に与える影響は大きい。補強土壁を事後対応的ではなく計画的に維持管理するために、維持管理手法確立は喫緊の課題と言える。

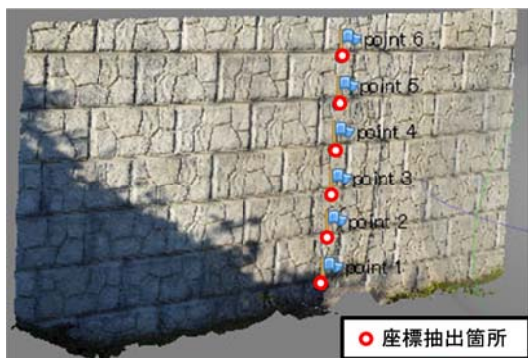
図-4 座標抽出箇所

壁面形状の比較は、壁面材に貼りつけた測量用のプリズム中心点の座標 (図-4) を抽出し、壁面直角方向の座標値を比較した。図-5 にトータルステーションによる測量 (以下、TS 測量) と写真測量の壁面形状計測結果を比較したものを示す。図-6 は、計測誤差に着目し、横軸に写真測量の計測結果を、縦軸に TS 測量の計測結果を示した。最大誤差は 1.1cm, 相関係数は 0.99 という結果となった。

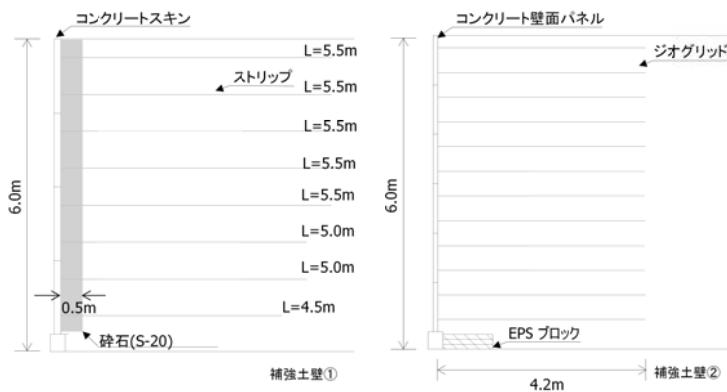
図-7 実大模型の断面図

本実大模型実験では、壁高 6m の補強土壁①および② (以下、実大模型) を構築した。実大模型の断面図、正面図を図-7, 図-8 に示す。盛土材は、最適含水比 $w_n=15.6\%$, 最大乾燥密度 1.71g/cm^3 を用いた。突き固め試験 (B-c) の結果は図-9 のとおりであった。表-3 に盛土材の物性値をまとめたものを示す。補強材については、補強土壁①はリブ付きストリップ (引張強さ $490\sim 610\text{N/mm}^2$), 補強土壁②については HDPE 一軸延伸ジオグリッド (製品基準強度 50.0 kN/m) を用いた。壁面材については、補強土壁①はコンクリートスキン (縦×横: $1.5\text{m}\times 1.5\text{m}$), 補強土壁②はコンクリート壁面パネル (縦×横: $1.0\text{m}\times 1.0\text{m}$) を用いた。盛土の締め固めには、自然含水比 $w_n=13.7\%$ の盛土材を用いて 1 層あたりの仕上がり厚を 20cm とし、締固め度が 90% 以上となるように管理した。内部摩擦角 $\phi=30^\circ$, 粘着力 $c=0$ の土質条件に対し、安定照査を実施して補強材の配置を決定した。

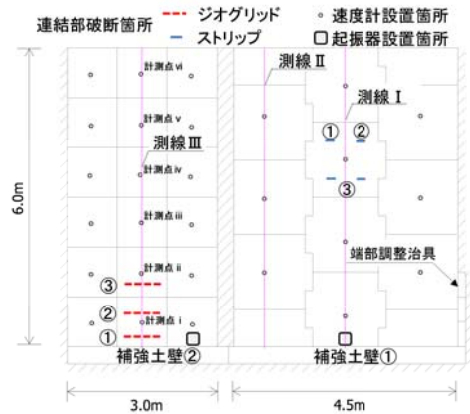
図-8 実大模型の正面図

補強材の破断については、補強土壁①は腐食や凍上によるストリップの破断を検知することを目的として、ストリップと壁面材の定着を外すことで破断を模擬した。ストリップと壁面材の定着を補強土壁構築後に外せるよう、予め穴あき加工した壁面材を用いてストリップと壁面材を壁面前側で鉄筋と受圧板 (木片) により定着させた (図-10)。補強土壁②は盛土材の沈下等によるジオグリッドの破断を検知することを目的として、ジオグリッドを切断することで破断を模擬した。補強土壁②も補強土壁構築後に熱で切断させるために、予めジオグリッドの壁面近傍にニクロム線を巻きつけた (図-11)。それぞれの補強土壁は、破断が進行することを模擬して、いずれも 3step (図中の①~③) で段階的に破断させた (図-8)。

図-8 に示す位置に起振器 (写真-2) と 1 成分の速度計 (写真-3) を設置し、step 毎に壁面を強制的に振動 (起振器は $1\rightarrow 40\text{Hz}$ にスイープ加振) させて壁面直角方向の速度を計測した。速度計の計測は、タイムステップ $\Delta t=0.005\text{(s)}$ で実施した。

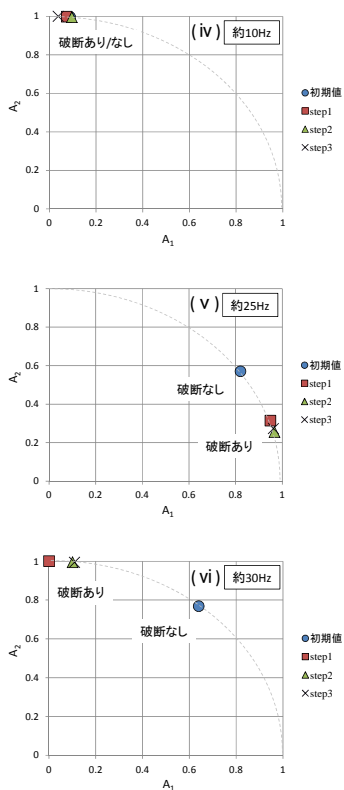
図-15 モード形状の振幅比 ($A_1^2 + A_2^2 = 1$ で正規化)

次に、モード形状の変化を定量的に評価するために、測線 III を例としてモード形状の振幅比を図-15に示す。モード形状の振幅比は、対象測線の最下段の計測点 i と最上段の計測点 vi のモード振幅値をそれぞれ x 軸 (A1), y 軸 (A2) にプロットした。図から、周波数約 25Hz および 30Hz では破断ありと破断なしで明瞭な差が生じることが確認できた。破断ありと破断なしのモード形状の振幅値が約 10Hz で明瞭な差が出ずに、25Hz および 30Hz で明瞭な差が生じた理由としては、補強土壁背面の盛土自体が約 10Hz に大きなピーク強度を有する (図-16) ために、約 10Hz 程度の低次モードは盛土の挙動が支配的となっている一方で、補強材破断のような部材の局所的な損傷は、25Hz や 30Hz の比較的高次モードの変化として現れることが考えられる。

本検証により、起振器振動による壁面の振動特性は補強材の破断により変化することを確認した。また、補強材の破断による補強土壁の壁面の振動特性の変化は、基本モードではなく高次のモードに着目する必要があることを示唆する結果が得られた。
