⑬-3 コンクリート構造物の長寿命化に向けた補修対策技術の確立

13.3 コンクリート構造物の長寿命化に向けた補修対策技術の確立

【要旨】 コンクリート構造物の長寿命化の実現には補修対策の確立が重要である。コンクリートの補修材策には主に表面被覆、断面修復、および、ひび割れ補修などがあり、これらを3チームで分担して研究を行っている。26年度は、補修対策後の不具合事例の類型化を行い、補修工法の選定手順等との関連を整理した。さらに、各種補修工法のうち、断面修復工法に関しては、断面修復材の圧縮強度試験方法や、下地コンクリートとの付着強度試験方法等についての検討、表面被覆工法に関しては、コンクリート構造物の温湿度等の長期観測、現場に適用可能な簡易な含水状態評価および施工条件が異なる表面被覆材の屋外暴露試験を実施と、温湿度や含水状態が表面被覆材の性能に及ぼす影響を検討、ひび割れ修復工法に関しては、低温環境でのひび割れ注入材の流動性や充填性およびエフロッセンスが析出したひび割れに対するひび割れ注入工法の適用性の検証等を実施した。

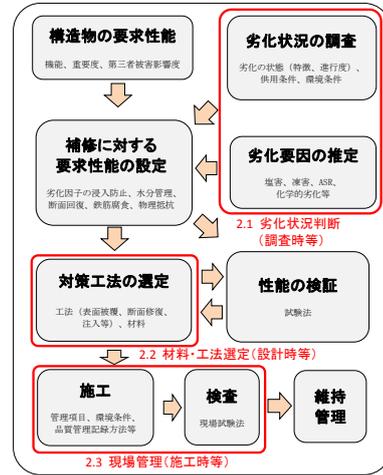
図-2.4 劣化要因と補修工法の選定手順等の関連

図-2.4に、要求性能と劣化要因、補修工法の選定手順等の関連を示す。劣化状況の判断（調査時等）、材料・工法選定（設計時等）、現場管理（施工時等）を誤った場合、結果として、補修に対する要求性能の設定を満足しない。このため、期待した補修効果を得るためには、適切な補修工法の選定手順が重要であり、上述した3つの不具合発生要因に留意することが重要であることを示している。

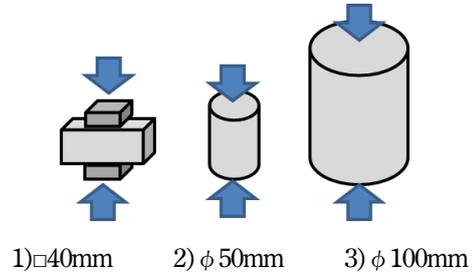
図-3.1 圧縮強度試験方法の比較

- 1) 40×40×160mm 角柱供試体で曲げ試験を行い、その試験片を用いる方法 (JIS A 5201 セメントの物理試験方法)
- 2) φ50×100mm 円柱供試体を用いる方法
- 3) φ100×200mm 円柱供試体を用いる方法 (JIS A 1108 コンクリートの圧縮強度試験方法)

の 3 通りの試験方法の結果を比較した (図-3.1 参照)。

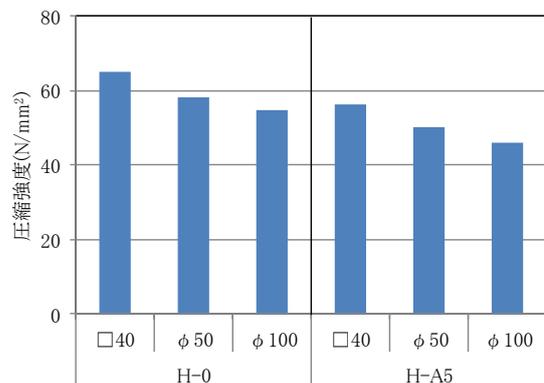
図-3.2 圧縮強度試験結果

H-0 と H-A5 配合を対象に上記 1)~3)の供試体を 3 本ずつ作製し、湿布養生を 28 日行った後に、圧縮強度試験を実施した (1)については試験片 6 体)。試験結果は図-3.2 に示すように得られる圧縮強度は 1)>2)>3)の順となった。圧縮強度に差が生じた原因は、供試体の形状や寸法の違いによるもので、コンクリートの試験で見られる一般的な傾向³⁾と同様であった。仮に 3)の強度を標準と考えると 1)の結果は約 2 割、2)の結果は約 1 割大きい傾向であり、この傾向を把握しておくことで、どの圧縮強度試験方法を用いても圧縮強度の管理が可能と考えられる。

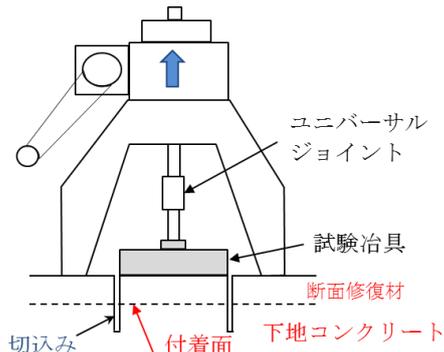
図-3.3 片引き試験の概要

下地コンクリートと断面修復材の付着強度を求める方法にはいくつかの方法があるが、建研式接着力試験機に代表されるような片引き試験（図-3.3）は、その利便性から広く普及している。そこで、この片引き試験に着目して、載荷面の形状や面積、載荷速度等が試験結果に与える影響について検討した。

表-3.2に示すように、実験室内の温度を5°C,20°C,35°C(相対湿度はいずれも60%)として断面修復材を塗布した。断面修復材の種類は凝結速度の違いの影響をみるためにH-A5とN-A5とした。塗布後の湿布養生日数を0,1,2,7日と設定し、塗布後28日を経過した後に建研式接着力試験機による付着強度試験を実施した(図-3.3および3.4参照)。

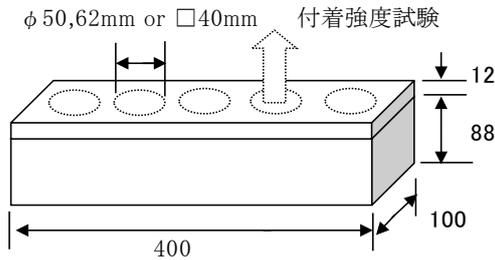
図-3.4 付着強度試験用の試験体（単位:mm）

試験体は、図-3.4に示すように100×100×400mmの角柱とし、型枠天端よりも12mm低い位置まで下地コンクリート（ G_{max} 20mm、W/C50%）を打ち込み、コンクリー

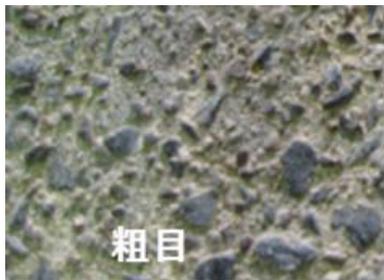
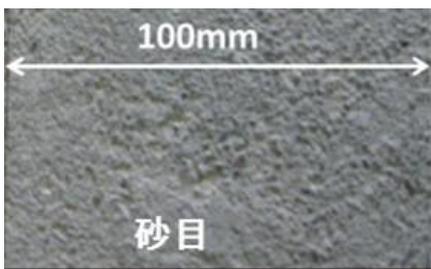
図-3.5 下地コンクリートの表面粗さ

トの表面粗さを図-3.5に示すところの砂目と粗目の2水準に設定した。また、断面修復材塗布前の下地コンクリート表面に対して、ドライアウト防止のための下地調整として水湿し処理、またはプライマー処理（アクリル系ポリマーを塗布）を施した。断面修復材（H-0）を塗布し、7日間の湿布養生後に、載荷条件を種々に変えた付着強度試験を実施した。

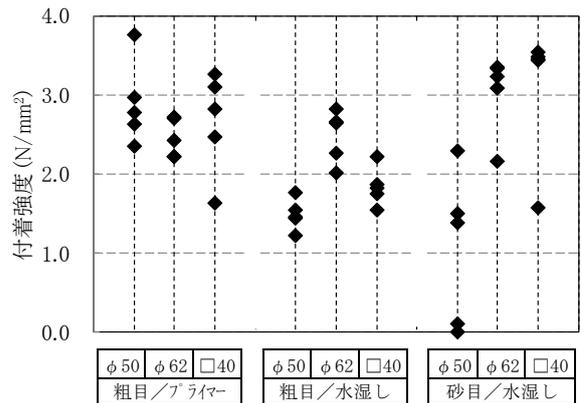
図-3.6 載荷面形状、寸法と付着強度の関係

載荷面の形状をφ50mm（コアマシンによる湿式切削）、φ62mm（同）、□40mm（ハンドカッターによる乾式切削）の3水準とした。付着強度試験結果を図-3.6に示す。

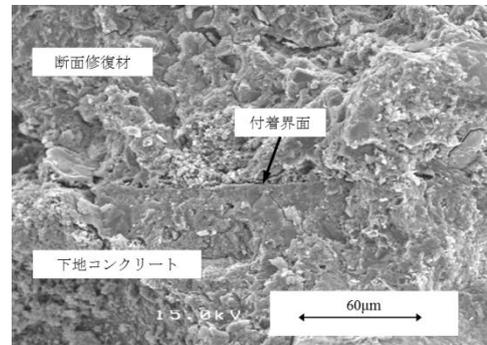
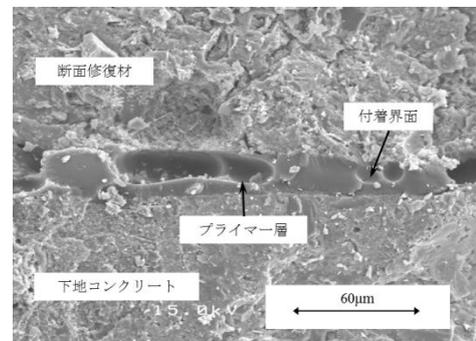
図-3.7 付着面の電子顕微鏡写真

(a) 水湿し処理

(b) プライマー処理

この原因を探るために、付着面の状態を電子顕微鏡で観察した。なお、この電子顕微鏡観察に用いる試験体は、観察を容易にする目的から、下地コンクリートの表面を平らに仕上げた状態で水湿し処理、またはプライマー処理を施し、そのうえに断面修復材を塗布した。電子顕微鏡写真を図-3.7に示す。プライマー処理の場合は画面の中央部にプライマーの層が確認でき、このプライマー層によって下地コンクリートと断面修復材が密着していることが確認できる。これに対して、水湿し処理の場合には、付着面の大部分は密着しているものの、部分的に僅かな隙間が確認された。特に付着面の凹凸が小さい条件では、この微細な空隙が水平方向に連続する確率が高くなり、そこに切削抵抗がかかることで、はく離が生じたものと考えられる。なお、水湿し処理、プライマー処理の双方とも、付着面付近の修復材には良好な水和生成物が確認されており、ドライアウトの発生は確認されなかった。

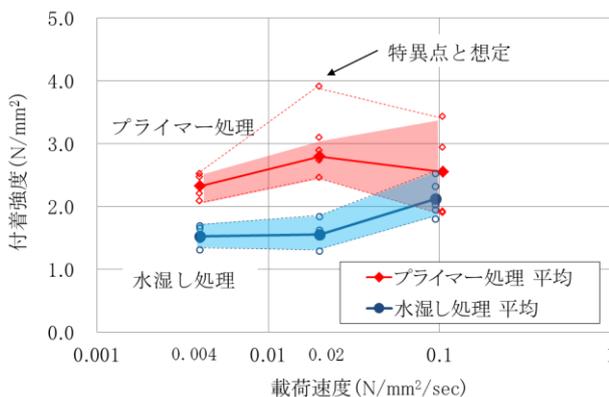
図-3.8 載荷速度と付着強度の関係

図-3.8は載荷速度が付着強度に与える影響である。現状において、片引き試験の載荷速度を規定した規格はなく、ここでは「JIS A 1171 ポリマーセメントモルタルの試験方法」に規定されている付着強度試験方法の載荷速度0.02N/mm²を中心に、低速側を1/5、高速側を5倍の載荷速度として実験を行った。この結果によれば、載荷速度が速くなるほど得られる付着強度は高くなり、バラツキは大きくなる傾向を示した。この傾向はコンクリートでも見られる現象⁴⁾である。

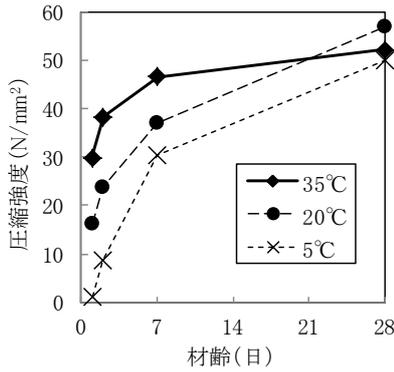
図-3.9 圧縮強度試験結果 (H-A5)

圧縮強度試験結果を図-3.9および図-3.10に示す。いずれの配合でも温度の影響を強く受け、5°Cの条件では強度増加が遅く、逆に35°Cの条件では速くなった。図-3.11に圧縮強度と割裂強度の関係を示すが、環境温度やセメントの違いに関係なく、一定の対応関係を示した。

湿度条件も 60%RH よりも厳しい場合も想定され、そのような場合には、さらに長い養生期間が必要となる可能性が考えられる。また、図-3.9や図-3.10に示すように、環境温度が5°Cの場合には強度増加がかなり遅れることから、ある程度の強度に達するまでは養生を継続する必要があると考えられる。

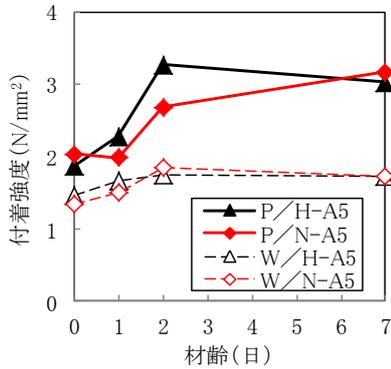
図-3.12 付着強度試験結果 (5°C)
(凡例のP: プライマー, W: 水湿し)

付着強度試験結果を図-3.12~14に示す。図には試験体1体あたり(5個)の平均値を示した。ちなみに5個の試験値の標準偏差は概ね0.1~0.3N/mm²程度で、温度や養生日数とバラツキの大小との関連は見られなかった。

下地調整方法の違いによる付着強度の上限値は、どの環境温度においても、水湿し処理では2N/mm²程度、プライマー処理では3N/mm²程度であり、養生日数が短い場合にはそれよりも低い強度となった。この低い強度となった箇所の破断位置を調べると、そのほとんどが断面修復材での破断であり、付着面での剥離は見られなかった。

5°Cと20°Cの付着強度の傾向は類似しており、養生日数が0日あるいは1日の条件での付着強度はやや低くなった。言い換えれば、養生を2日行えば高い付着強度が得られると見ることもできる。ただし、今回の実験条件は、いずれの場合も材齢28日までの温度が一定で、湿布養生終了後の湿度環境も60%RH一定での条件である。屋外での環境を考えると、温度の日内変動があり、

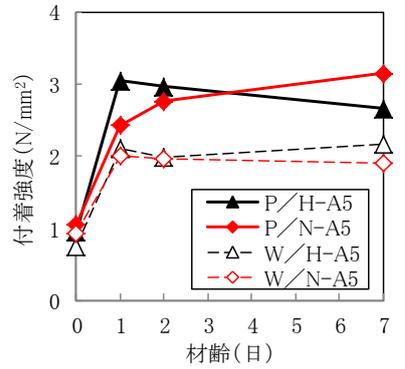
図-3.14 付着強度試験結果 (35°C)

図-3.14に示す35°Cの付着強度は、養生日数0日の条件で極端に小さな値を示した。この状態では、断面修復材の打ち込み直後から水分の蒸発が起り、表面に微細な乾燥ひび割れが見られ、破断位置も全てが断面修復材の中での破断となった。シャーレ状の容器に水を溜め、一日当たりの水の蒸発量を測定したところ、5°Cで1.0kg/m²、20°Cで1.3kg/m²、35°Cで8.5kg/m²となり、同じ湿度60%RHでも35°Cの条件での蒸発量が大きいことが確認できた。

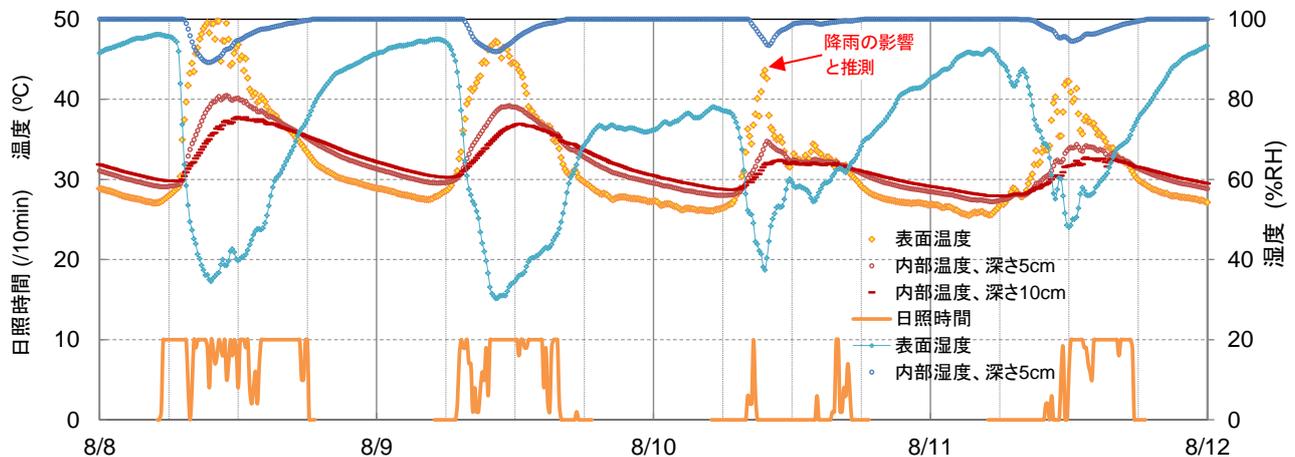
図-4.2 コンクリート擁壁の温湿度の観測結果

図-4.2は、当該擁壁の温湿度の観測結果を示す。コンクリートの温度は、表面から内部になるにしたがってその変動は緩慢になり、また、深さ方向に時間的な位相遅れが生じている。湿度は、コンクリート表面では周辺の大気湿度と同様な変動を示しているが、コンクリート内部の値は深さわずか5cmでも高湿度で安定し、昼間にいくらか変化が見られることが分かった。8月10日の午前中に表面の温湿度および日照時間が比較的急な変化を示しており、わずかな降雨があったものとみられるが、内部の状態変化は大きなものではない。降雨の影響は表層

部ほど顕著で、表面深さ 5cm 以上であれば水分分布の変動はきわめて小さいとの調査事例⁷⁾にもあるように、コンクリート内部の湿潤状態は温度変化に伴い相対湿度は変化するものの、水分の移動に支配されるため変化は緩やかである。このように、コンクリート内部は高湿度で安定的に推移しており、常に水分を抱えていると考えるべきであることがわかった。

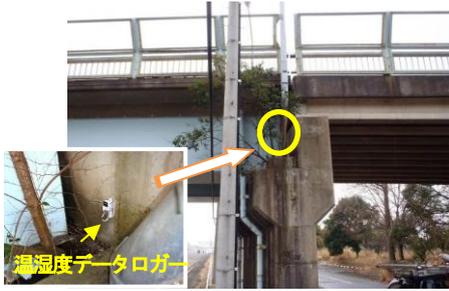
図-4.3 ジョイント漏水と樹木生育のある橋梁での観測

コンクリート構造物の部位と温湿度環境の相違を調査するため、地域や気象条件が同一で、橋梁の設置環境や管理状態が異なる橋梁において温湿度観測を行った。温湿度の観測は、図-4.3 および 4.4 に示す、ジョイントでの漏水と樹木生育のある橋梁および小河川に架かる橋梁で行った。

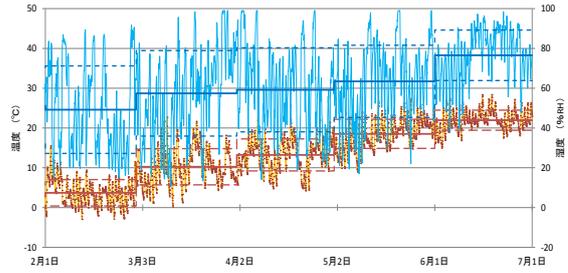
図-4.5 ジョイント漏水と樹木生育のある橋梁の観測例

図-4.5 は、ジョイントでの漏水と樹木生育のある橋梁の橋台前面上端部の温湿度変化の観測例を示す。コンクリート表面近傍の温湿度は、気温低下する秋から冬の変動幅が大きく、構造物の部位によってその変化量が異なり、結露発生を懸念すべき状況を把握しておく必要があることがわかった。

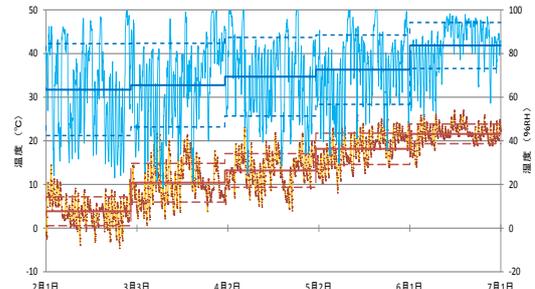
図-4.6 小河川上橋梁の観測例

図-4.6 は、小河川に架かる橋梁での温湿度の観測例を示す。結果として、変動幅は図-4.3 と同じ程度でも、湿潤状態が常に 5%程度高めに推移している。滞水や周囲の植生等の状況により、コンクリート表面近傍の湿度は高めに推移する可能性があることがわかる。コンクリート表面の環境条件は地域や地形、構造物の周辺状況等の存置条件によっても大きく異なることが明らかになった。実

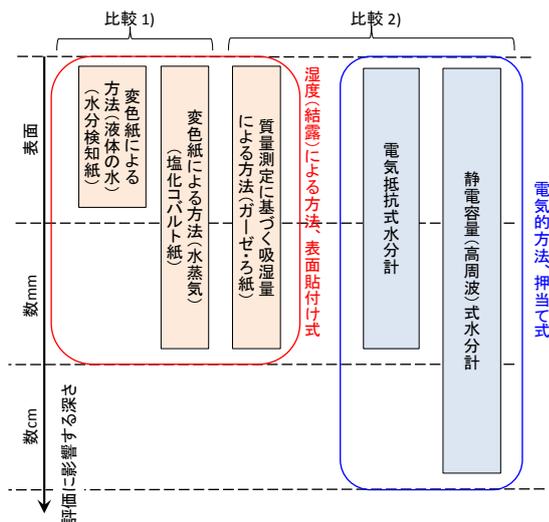
図-4.7 含水状態の評価に影響する深さの概念図

含水状態の評価は、測定原理が異なる場合、評価に影響する深さも変化すると考えられる^{8)、9)}。図-4.7 は、含水状態の評価に影響する深さの概念図を示す。本研究では、評価に影響する深さを検討するため、液体の水・水蒸気に反応する変色紙 (水分検知紙・塩化コバルト紙)、質量測定に基づいた吸湿量 (ガーゼ・ろ紙) および水分

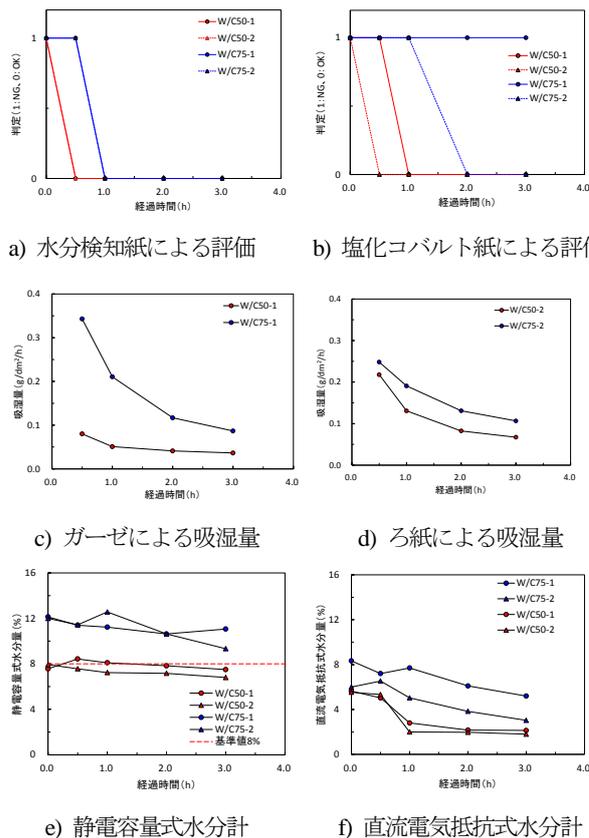
図-4.8 含水状態の測定結果

図-4.8に含水状態の測定結果を示す。水分検知紙と塩化コバルト紙による測定結果では、水分検知紙の場合よりも塩化コバルト紙の場合の方が、湿潤状態(1:湿潤状態, 0:乾燥状態)と判定される時間が長い結果であった。これは、水分検知紙が液体の水に反応して変色するが、塩化コバルト紙は液体の水および水蒸気に反応して変色することによると考えられる。

ガーゼおよびろ紙の吸湿量の場合、時間の経過とともに吸湿量が小さくなる傾向が確認され、モルタルの水セメント比の違いによって測定結果が異なっている。また、

モルタル基材を水中浸漬から取り出し後、時間の経過とともに吸湿量が低下していることから、モルタル基材が乾燥していく過程を、ガーゼおよびろ紙による吸湿量を用いて定量化できると考えられる。

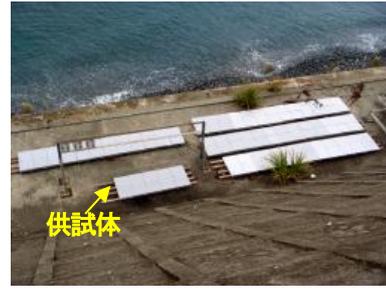
図-4.9 市振暴露場における表面被覆材の屋外暴露

ルタル基材 (30×30×6cm) に表-4.2 に示す表面被覆材を塗布して作製した。表面被覆材の塗装は、表-4.3 に示す施工環境で行った。作製した供試体を、図-4.9 に示す新潟県糸魚川市市振の屋外暴露場に2014年7月に設置し、表面被覆材の長期耐久性を検討することとした。

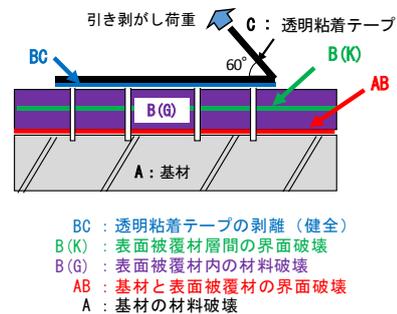
図-4.10 試験の概要と破壊部位を表す記号

幅5mmのクロスカットガイドとカッターナイフを用いて、全9マスの切込みを入れた後、透明粘着テープを貼りつけて引き剥がし操作を行った。次に、塗膜の破壊部位を記録し、マス目の数から破壊部位の面積率を算出した。破壊部位は図-4.10のように区別した。

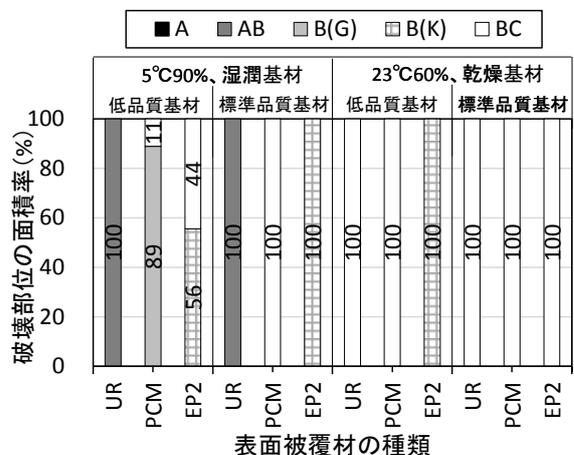
図-4.11 破壊部位の面積率

図-4.11 に破壊部位の面積率を示す。23°C60%、乾燥基材の場合、EP2の破壊部位が「B(K) : 表面被覆材層間の界面破壊」であることを除いて、破壊部位は「BC : 透明粘着テープの剥離」となり、表面被覆材は概ね良好な接着性を発現していることを確認した。一方、5°C90%、湿潤基材の場合、破壊部位は「AB : 基材と表面被覆材の界面破壊」、「B(G) : 表面被覆材内の凝集破壊」および「B(K) : 表面被覆材層間の界面破壊」が認められ、接着性は著しく低下した。これらの結果により、低温高湿で基材が湿潤状態で施工された表面被覆材は、長期耐久性の観点からは、接着性の低下に起因する、膨れや剥がれ等の不具合が生じる可能性があると考えられる。低温高湿で基材が湿潤状態の条件で施工する可能性がある場合は、その影響を考慮した上で施工計画を立てる必要があると考えられる。

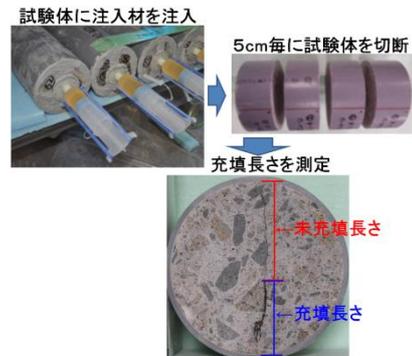
図-5.1 コンクリートの配合と注入材の種類

材がひび試験体背面から排出する時間（以下、排出時間）と固化後に注入充填率を測定する試験を行った。試験は、5℃の低温室で実施し、試験体を 12 時間以上存置した状態において、貫通した縦ひび割れを想定して排出面は開放した状態で注入を実施した。なお、注入器やシール材の設置作業は、注入時に注入材の横漏れなどによる影響が極力少なくなるように 20℃の環境で行った。注入充填率の測定は、注入材の固化が安定する一般的な期間として、有機系注入材（以下、有機系）は注入から 1 週間後、無機系注入材（以下、無機系）は注入から 4 週間後に実施した。注入器とシール材の撤去は、有機系無機系共に注入から 3 日後まで 5℃の低温室でそのまま静置・養生した後に行った。試験体を 20℃の恒温室で所定の期間を養生した後、図-5.1 に示すように、試験体の注入面から 5cm、10cm、15cm の位置で輪切りに切断し、ひび割れに充填されている注入材をルーペで目視計測して注入材の充填分布を 1mm 間隔で測定した。

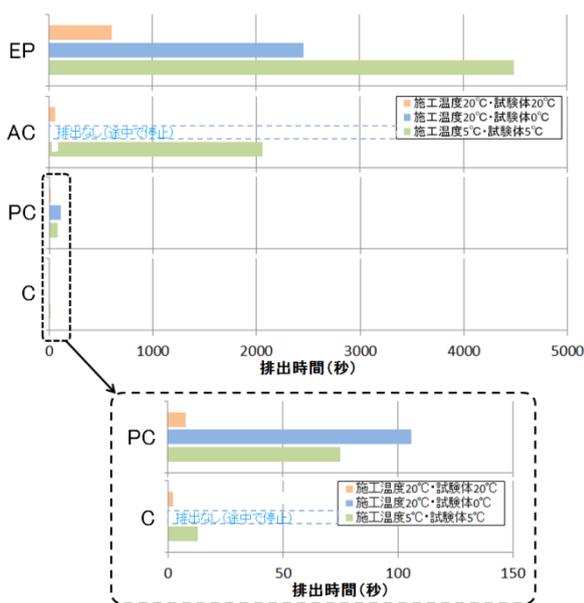
図-5.2 排出時間結果

図-5.2 および図-5.3 に、過年度の実験結果も含めた注入材別の排出時間と注入充填率を示す。

体に冷やされてひび割れ内部では粘性は上がったが、注入時の注入材の温度は20℃のため、注入口付近の注入材が先に硬化したことが原因である。

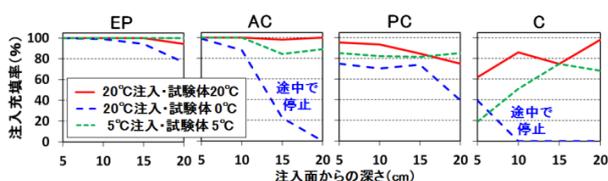
図-5.3 注入充填率結果

注入充填率の結果では、低温のケースのほうが注入充
填率は低くなる傾向が見られ、低温で粘性が上がること
等によって充填性が低下する結果となった。なお、流動
が停止したケースは注入材が途中まで充填されて奥は未
充填となっていることが確認できる。

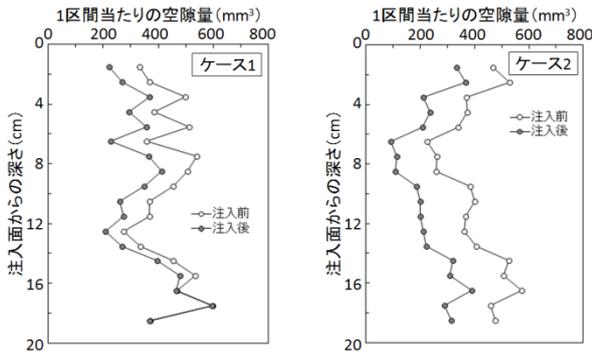
図-5.5 注入前と注入後の空隙量の分布

図-5.5に、X線CT試験の画像解析から得られた注入前と注入後の空隙量の分布、図-5.6に、画像解析後の断面写真の例（ケース2の深さ4cm断面、赤色は空隙箇所）を示す。両ケース共に、空隙量を示す折れ線の軌跡が、注入前と注入後ではほぼ同じ軌跡となっており、注入後の空隙量の減少は注入材が空隙に充填されたことを意味する。注入材の充填状態は、ケース1で深さ16cm付近で注入前後の空隙量が同じとなったことから、注入材が途中で足りなくなり、試験体背面まで注入材が到達しなかつ

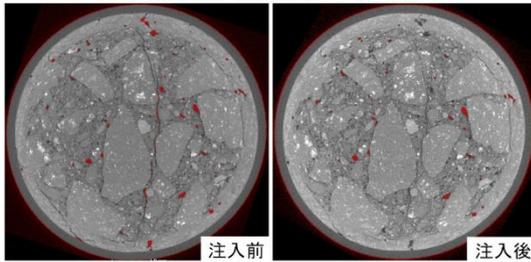
図-5.6 注入前と注入後の断面写真の例

ケース2: 深さ4cm断面(赤色は空隙)

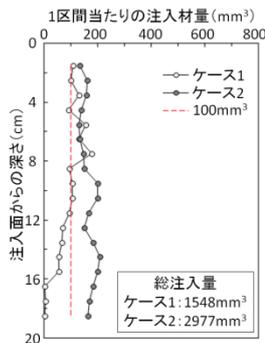
図-5.7 ひび割れ内部の注入材量

た状態が確認できる。一方、ケース2では、ひび割れ内に注入材がほぼ充填された状態が確認できる。図-5.7に注入前と注入後の空隙量の差から算出したひび割れ内部の注入材量を示す。なお、目安として、1区間の計算上の空隙量 100mm^3 (ひび割れ幅 0.2mm × 長さ 50mm × 厚さ 10mm) を図示した。総注入材量はケース1が 1548mm^3 (約 1.5ml)、ケース2が 2977mm^3 (約 3ml) であり、実際に試験体に充填された注入材量と概ね一致した。このことから、ひび割れ内部の注入材の充填状態や注入材量をある程度の精度で定量的に評価することが可能であり、今後、実構造物への適用性を含めた検討を行っていく。

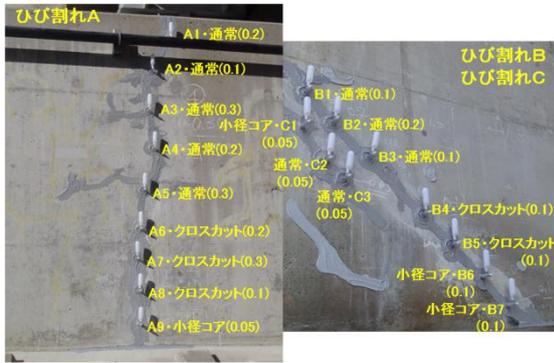
図-5.9 試験注入を実施したひび割れ

図-5.9に、注入前の注入器の配置状況、注入口処理手法と表面ひび割れ幅を示す。注入材は一般的な硬質系低粘度型のエポキシ系を使用し、注入工法は自動低圧注入工法で実施した。エフロレッセンスが析出している箇所はクロスカットと小径コアを削孔して注入器を据え付けることを基本とし、それ以外は通常実施される注入器の設置を行った。注入作業は注入器内の注入材の流動が止まるまで注入材を追加し、注入器毎に注入量を記録した。表-5.3に各ひび割れにおける注入器毎の注入量を示す。なお、クロスカット分および小径コア削孔分の体積は減じた。すべての注入器において注入材が順調に注入されたが、クロスカット部の注入量が他よりも多くなる結果となった。これは、クロスカットによって注入口の断面積が広くなり、注入材がより入り易くなったためと考えられる。小径コア箇所の注入量も比較的多くなったことから、エフロレッセンスが析出しているひび割れでも、クロスカット等で注入口を確保することで容易に注入が可能であることを検証できた。また、本試験の注入手法は注入性の向上も見込ま

※ 通常：通常注入、括弧内の数値は各注入口の表面ひび割れ幅(mm)
