除雪車の交通事故対策技術に関する研究

除雪車が関係する事故は北海道の国道だけで毎年 20 件前後発生しているが、除雪車は質量が大きく、また、除雪装置等の突起物があるため、相手側の被害が大きくなる傾向がある。一方、事故で除雪車が損傷すると、その修理期間中は除雪体制の確保に支障をきたす事態となるため、除雪車が関係する事故を減らす技術や手法が必要である。

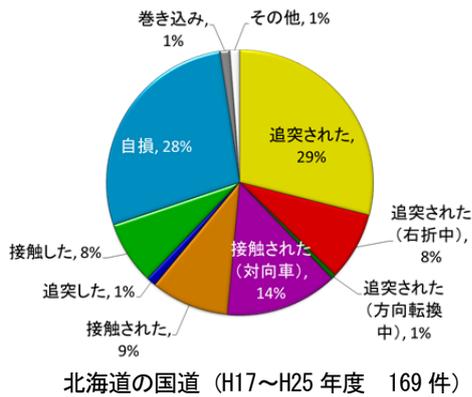
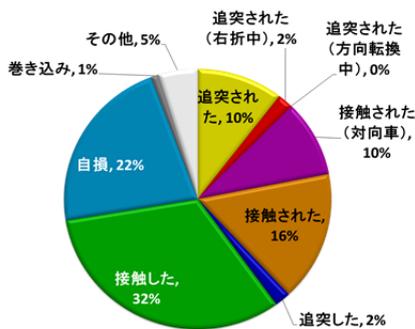
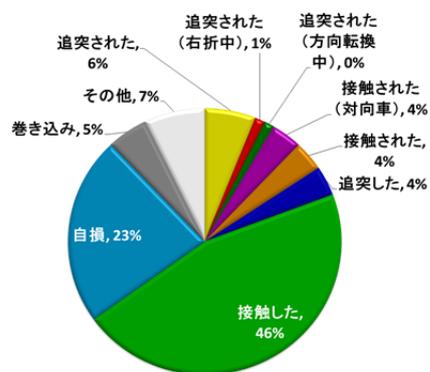
図-1 除雪車が関係する交通事故の形態

北海道の国道 (H17~H25 年度 169 件)

北海道の道道 (H20~H25 年度 105 件)

札幌市の市道 (H19~H25 年度 83 件)

事故形態を図-1に示す。国道の事故は「追突された」、「自損」、「接触された」が、札幌市の市道の事故では「接触した」、「自損」の割合が高くなっている。道道の事故は「接触した」、「自損」、「接触された」の割合が高く、国道と市道双方の特色を合わせ持った中間的な傾向が見られる。

また、「自損」事故の分析から、衝突頻度の高い道路構造物等は、橋梁地覆、縁石、マンホール蓋縁枠で、それに衝突する除雪装置の部位は、車両前方にある除雪装置の左・右端部であることがわかった。

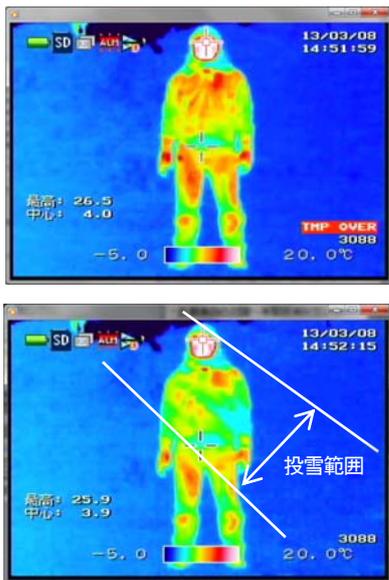
写真-5 赤外線カメラによる人物の熱画像

上：投雪なし、下：投雪あり

赤外線カメラの試験結果を写真-5に示す。投雪のない熱画像に比べて、投雪ありの熱画像では、投雪された雪に隠れた部分で人物の温度分布が低くなっているが、この場合においても背景とのコントラストは明瞭で、人物認識には影響しないことを確認した。

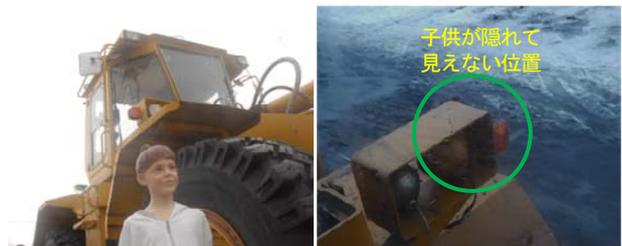
写真-7 死角にいる人の見え方

子供（マネキン）の位置

運転席からの見え方

死角試験の状況を写真-7に示す。死角にいる人の見え方は、大人と子供の場合では大きく異なり、除雪車の大きさによっては、子供はタイヤの陰に完全に隠れてしまうことが確認された。同様に、図-8に示す位置で子供が死角となることを確認した。

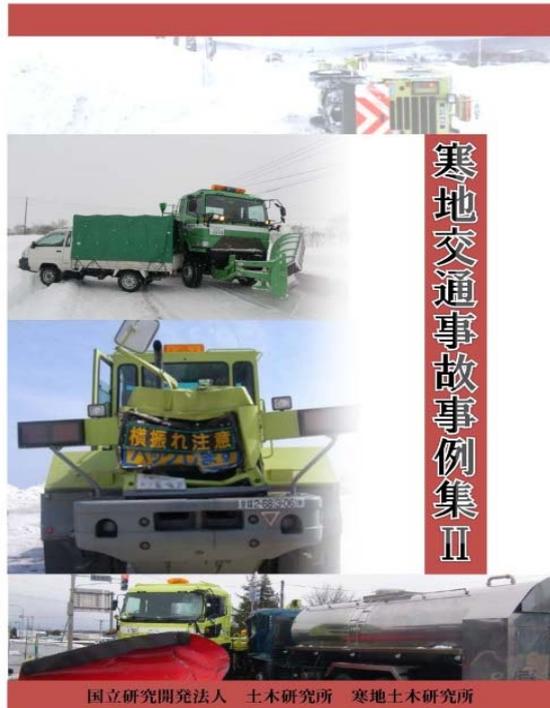
図-11 寒地交通事故事例集

【事故発生状況】
 事故形態：追突型
 機械種別：除雪トラック
 規格：10t IGM 紅頭
 発生時期：12月下旬
 天候：雪
 発生時間：9-9時
 道路状況：圧雪、アイスバーン

【事故原因】
 ①前雪除雪作業中
 ②除雪車は後方のため停車
 ③後車のベスが停止できず追突

【事故発生ポイント】
 1. 後続車の前方不注意。
 2. 車間距離が十分にとられていなかった。

北海道の国道および道道で発生した除雪車の関係する事故、92 事例について、事故発生の状況や要因、事故回避のポイントなどを記載した、寒地交通事故事例集を作成した（図-11）。
