新しいダムの変位計測技術

独立行政法人 土木研究所
 水工研究グループ
 水工構造物チーム

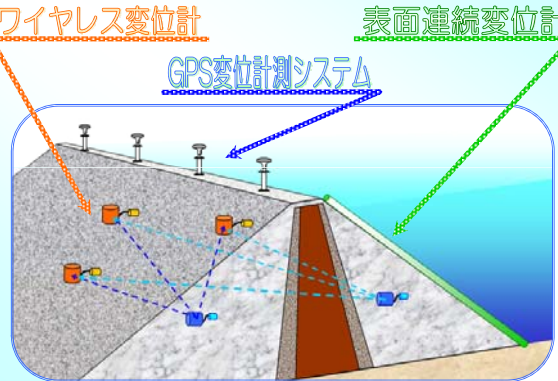
ワイヤレス変位計
 表面連続変位計
 GPS変位計測システム

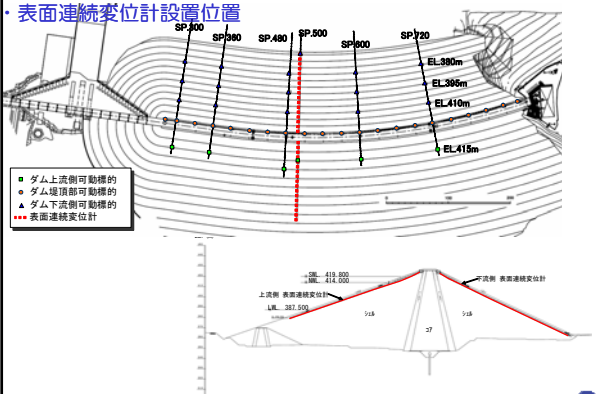
・表面連続変位計設置位置

■ ダム上流側可動標的
 ● ダム堤頂部可動標的
 ▲ ダム下流側可動標的
 *** 表面連続変位計

上流側 表面連続変位計
 上流側 表面連続変位計
 下流側 表面連続変位計

表面連続変位計は、フィルダム堤体法面に沿って敷設された測定管の中で傾斜計を移動させることにより、測定管の傾斜角を連続的に計測し、この傾斜角の変化から法面の斜面直交方向の変位を算出する計器である。測定管末端(法尻部)から法面天端に向かって各点の区間変位を順次積算することで各法面距離に対応した累積変位を求めることができる。

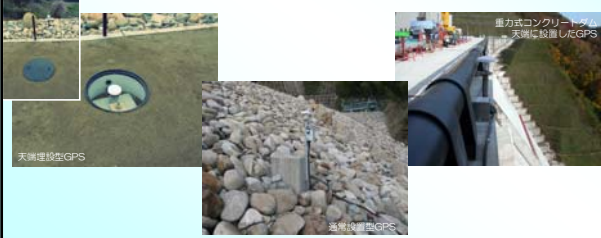
GPS変位計測システムは、電源・通信装置、メモリーなどの装置を通信集約機に集約し、各計測地点にはGPSセンサーのみを設置することで、計測精度を低下させずに計器の小型・軽量化を達成している。また、GPSの計測結果にトレンドモデルによる誤差処理を施すことにより、平面方向に比べ計測精度の低い鉛直方向についても、誤差処理後の精度は2~3mmと、従来の測量と同等ないしはそれ以上の精度が確保できている。
