土研新技術ショーケース 2014 in 沖縄

# 沖縄における橋梁の長寿命化戦略 ～鋼橋の新防食技術への挑戦～

琉球大学 工学部環境建設工学科  
土木工学専攻  
下里 哲弘

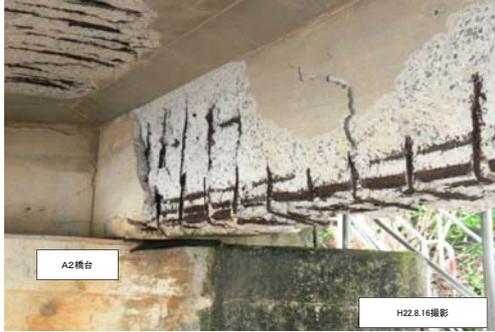
塩害RC橋の事例(沖縄): 腐食度 0.03~0.06mm/y

- RC橋の激しい塩害
- 原因? 材料仕様? 施工品質?

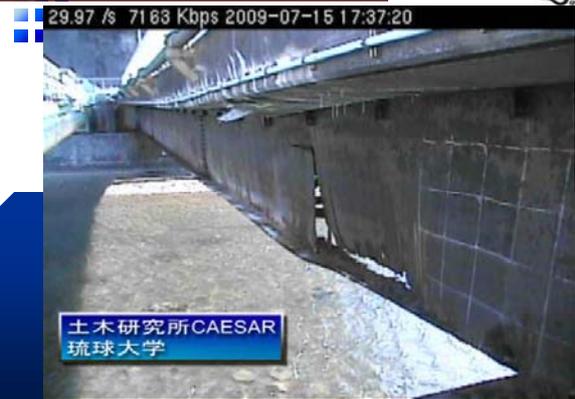
腐食鋼橋の事例(沖縄) 腐食度 0.1mm/y以上

- ◆1981年建設、橋長35m
- ◆鋼単純合成桁橋(3主桁・RC床版)。
- ◆無塗装仕様の耐候性鋼橋。
- ★約50mの離岸距離 2~3mdd(NaCl)

桁端部の腐食破断

橋梁内部の激しい塩害劣化

桁端部の破断、座屈

腐食により崩落に至った橋 2009年7月

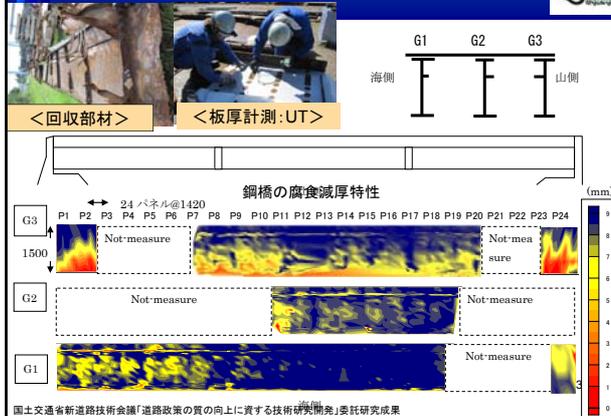
腐食減厚特性 : ① 腐食マップ
