## 鋼床版き裂の非破壊調査技術

国立研究開発法人 土木研究所

構造物メンテナンス研究センター(CAESAR)

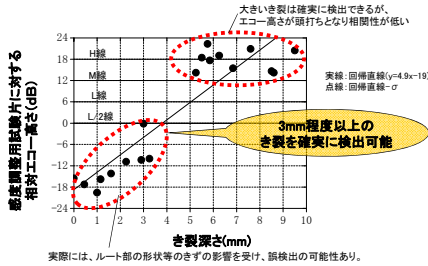
### き裂深さとエコー高さの関係の把握(2)

-き裂試験体の探傷結果-

き裂深さの推定

事前にき裂深さとエコー高さの関係を把握し、エコー高さにより推定

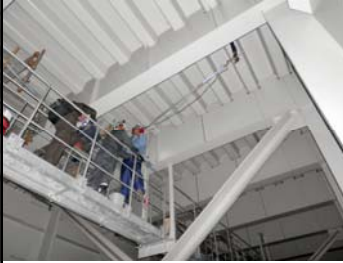
## 鋼床版Uリブ内の滞水調査の適用事例

桁の高さが高い場合でも、検査路から調査可能

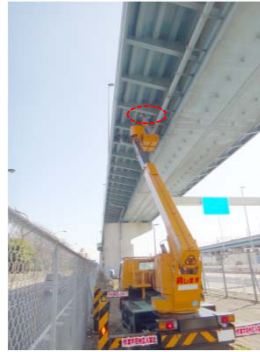
## 鋼床版Uリブ内の滞水調査の適用事例

狭い点検車でも、1名で、調査可能
