# 河道掘削した後に堆積する 土砂の高さはどのくらいですか?

# 平均して年間に数cm程度の堆積傾向となっています。

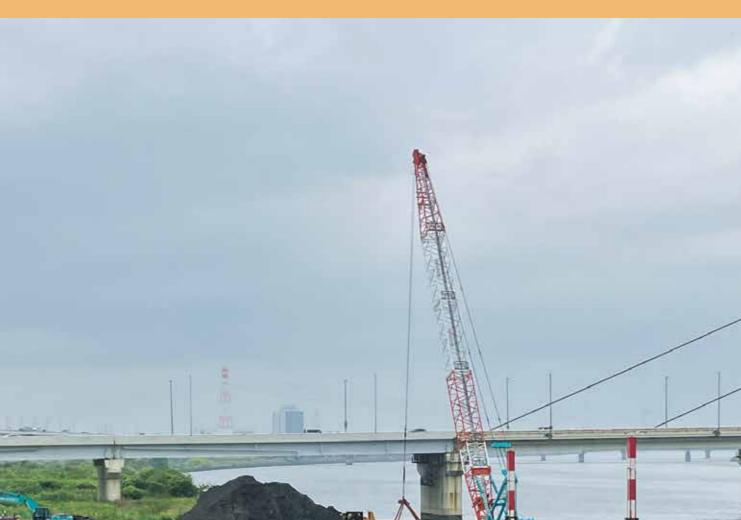
図3 掘削箇所ごとの年平均堆積深

掘削箇所の年平均堆積深は最大で39cmでした(図3)。一方で掘 削工事以降、地盤高が低下した掘削箇所もあり、対象工事全体での 平均は6.4cmの堆積という結果でした。
