研究予算:運営費交付金(一般勘定) 研究期間:平23~平26 担当チーム:橋梁構造研究G,寒地構造T 研究担当者:星隈順一,西弘明,堺淳一,三田 村浩,八ツ元仁,澤松俊寿

キーワード:性能目標,地震時限界状態,鉄筋コンクリート橋脚,丸鋼鉄筋,中空断面

STUDY ON DETERMINATION OF SEISMIC LIMIT STATE DEPENDING ON SEISMIC PERFORMANCE OF BRIDGES

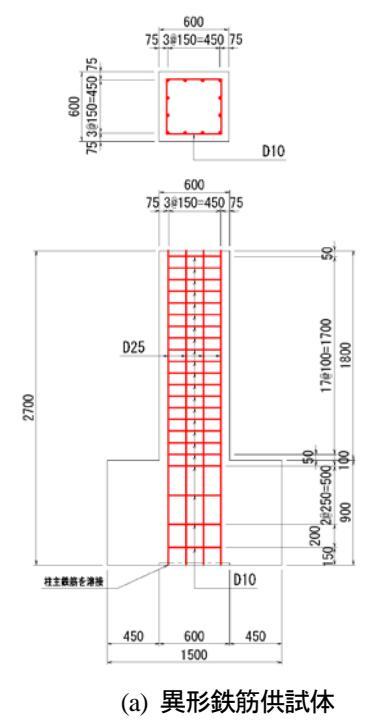
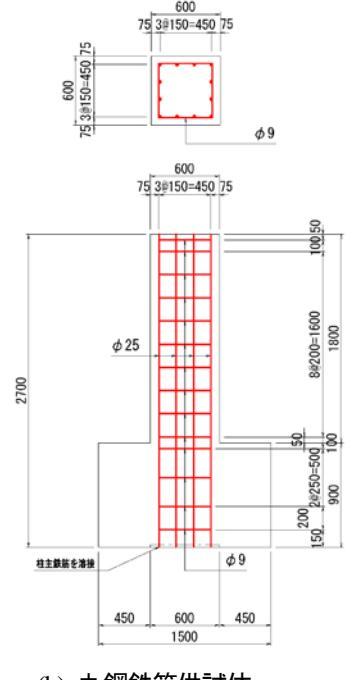
図-1 供試体配筋概略図

表れやすいと考えられる曲げが卓越する挙動に着目し, 異形鉄筋供試体および丸鋼鉄筋供試体ともに曲げ破壊型 の破壊形態となるように設計した.供試体の形状,配筋 概略図を図-1 に示す.供試体は柱部が 600×600mmの正 方形断面で,高さ 1800mmの柱式である.表-1 に柱部に 用いた鉄筋の仕様を示す.本来であれば丸鋼鉄筋供試体 と異形鉄筋供試体で直径および材質は同じで鉄筋表面の 形状のみが異なる鉄筋を使用することが望ましいが,同 直径、同材質の鉄筋の入手ができなかったことから直径 および材質の近い鉄筋を使用した.なお,丸鋼鉄筋供試 体および異形鉄筋供試体ともに,軸方向鉄筋は鉄筋組立 時に上下端を 600×600mmの鋼板に溶接した.帯鉄筋のフ ックは道路橋示方書¹²に従った.コンクリート標準示方 書¹³に基づき平面保持を仮定して算出した設計計算上の 耐力を表-1 に示す.

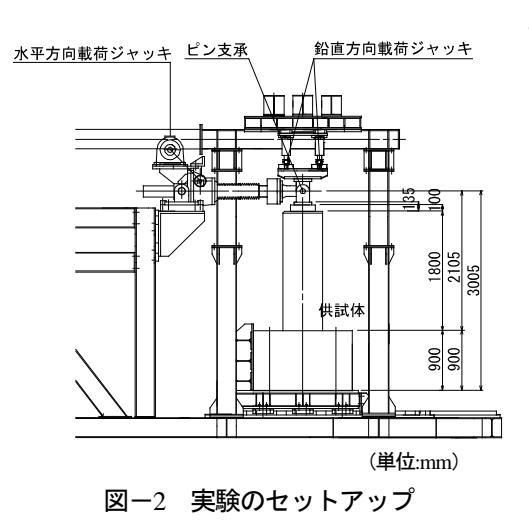
載荷装置および供試体の設置状況を図-2 に示す.供 試体のフーチング部を床に固定し,柱部天端にピン支承 を設置した.上部工死荷重反力を想定した120kN(応力換 算で0.33N/mm²)の鉛直荷重をピン支承を介して柱部天端 に載荷し,交番載荷中において一定に保持した.水平方 向の交番荷重は,基部から高さ2105mmの位置のピン支承 の中心部に水平方向のジャッキにより載荷した.せん断 スパン比は4.0である。

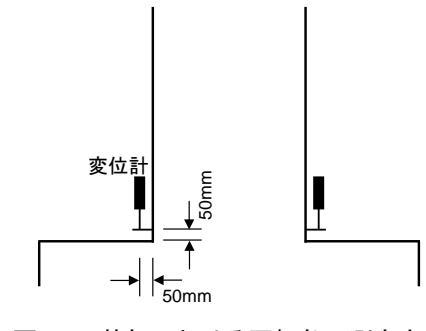
図-3 基部における回転角の測定方法

変位計およびロードセルによりそれぞれ載荷点におけ る水平変位および水平荷重を、ひずみゲージにより軸方 向鉄筋および帯鉄筋のひずみを、また図-3のように基 部に設置した変位計により基部の回転角を測定した.軸 方向鉄筋のひずみは、基部に対して-750、-500、-250、0、 300、600、900、1200、1500mmの9カ所で測定した.帯 鉄筋のひずみは、基部から高さ 600mm の範囲の帯鉄筋 について測定した.

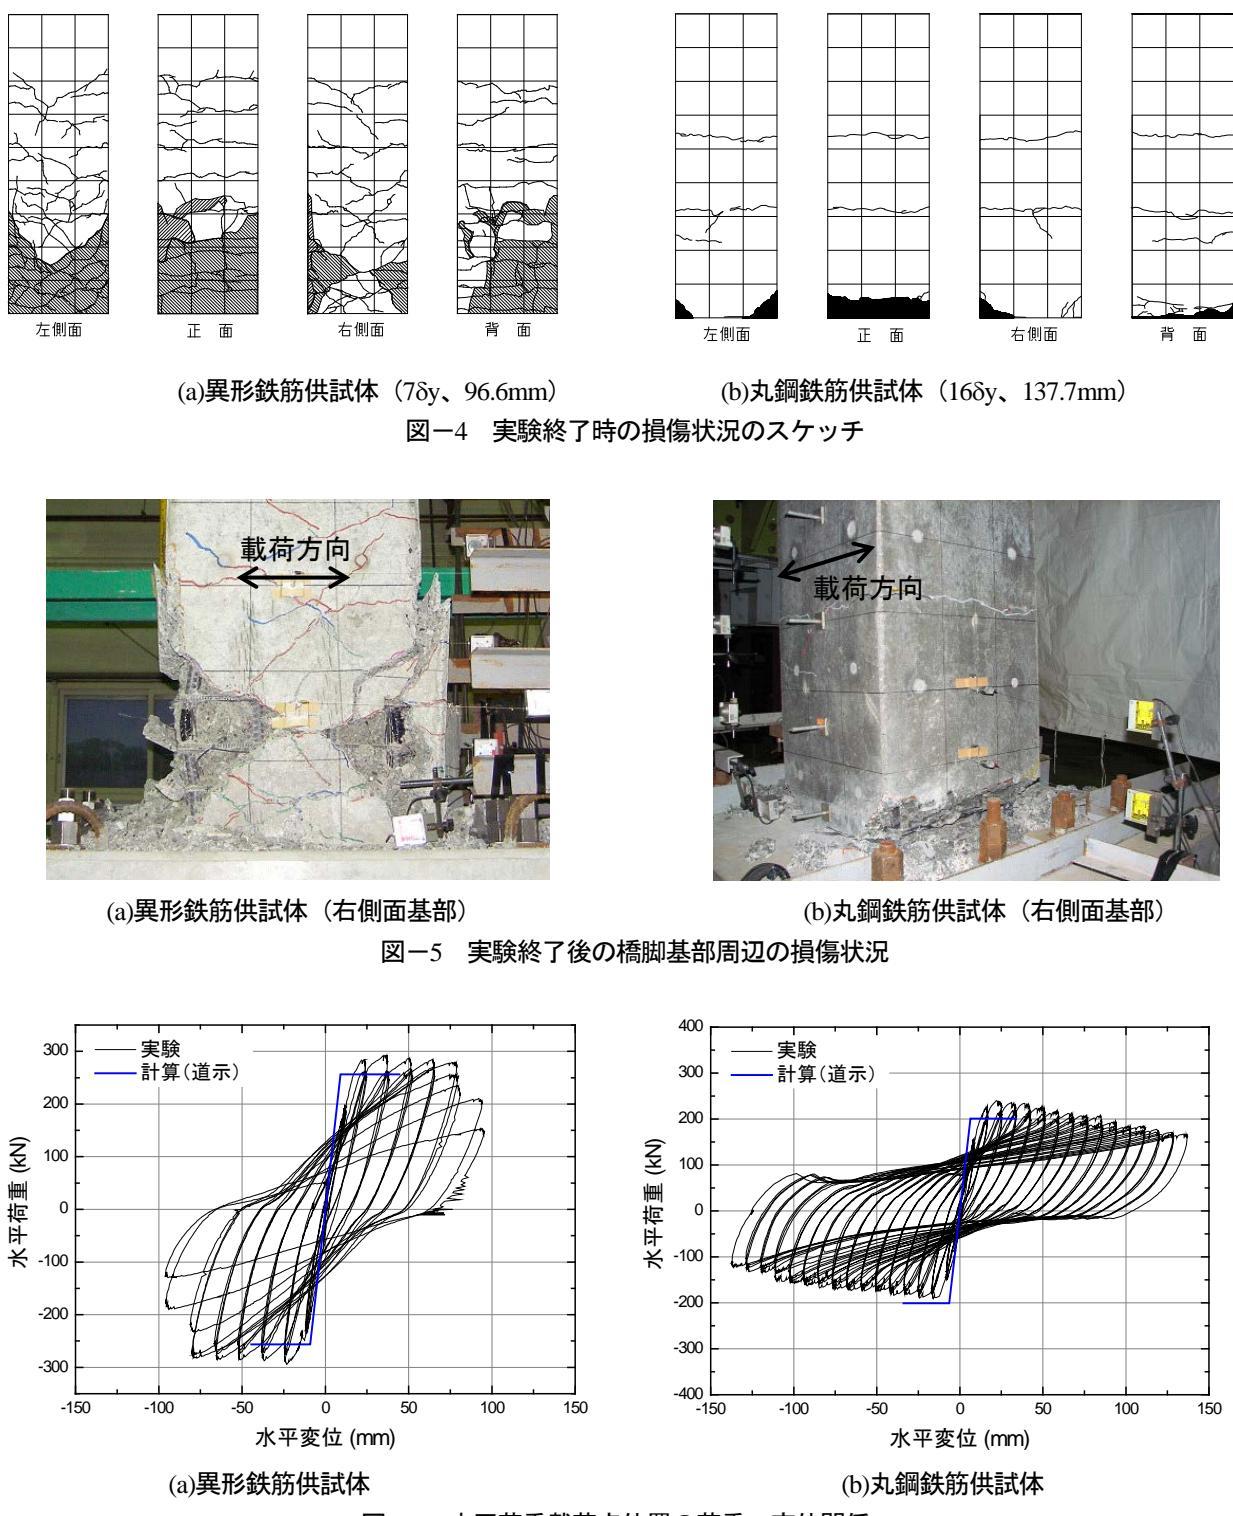
図-6 水平荷重載荷点位置の荷重-変位関係

図-6 に各供試体の水平荷重載荷点位置の荷重-変位 関係を示す.なお、図中には鉄筋およびコンクリートの 材料試験結果を用い、道路橋示方書¹⁴⁾に基づいて算出し た水平荷重-水平変位関係の骨格曲線を計算結果として 示している.計算結果のプロットは横軸の原点に近い側 からそれぞれ、曲げひび割れ発生点、部材降伏点、最大 耐荷力点、部材降伏点の耐力を維持できる限界点である. 異形鉄筋供試体においては正側載荷で38y、負側載荷で 28yで最大荷重に達し、68yの1サイクル目まで耐力を維持 し、68yの2サイクル目正側載荷時に耐力が低下し始めた. これは、異形鉄筋供試体においてかぶりコンクリートの はらみ出しが開始した時点と一致する.実験結果と計算

結果を比較すると、実験による履歴曲線は計算による骨 格曲線を包含しており、比較的よく一致している.

丸鋼鉄筋供試体においては、正側では38y,負側では 2δyで最大荷重に達した.その後、載荷ステップの進行 とともに耐力が緩やかに低下するものの、異形鉄筋供試 体のように急激な耐力の低下は生じず、かなり大きな変 位まで安定した履歴ループを維持し、高い変形性能を示 した.また、計算結果と比較しても、計算による骨格曲 線を大きく超える変位においても安定した履歴曲線を保 っていることが分かる.なお、正側に比べて負側の耐力 が小さいが、本検討の範囲ではこの原因について明らか にすることはできなかったため、これについてはさらな る調査が必要である.88yで正面側基部のコンクリートが 圧壊するように損傷したが,このような損傷は橋脚の耐 力を大きく低下させるものではないことがわかる.また, 同一変位での繰り返し載荷による耐力低下が異形鉄筋供 試体に比べて小さいが,これは載荷の繰り返しによる損 傷の進展が少ないことによるものと考えられる.

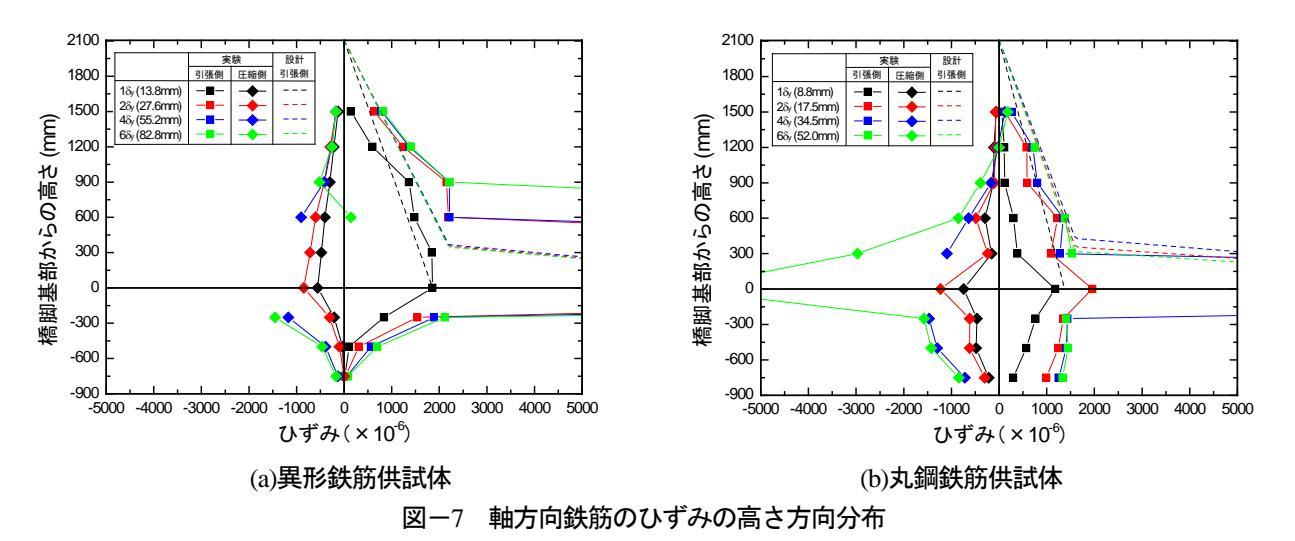
図-7 に各載荷ステップ1サイクル正側載荷の変位ピーク時において最外縁の圧縮側,引張側の軸方向鉄筋に 生じたひずみの高さ方向の分布,および変位ピーク時の 載荷荷重を用いて算出した引張側軸方向鉄筋ひずみの設 計値をあわせて示している.なお,実験値についてはひ ずみが比較的精度よく測定できた6δyまでの値を示して いる.異形鉄筋供試体においては2δyでは,鉄筋の塑性化 に伴い基部からの高さ0および300mmの位置で引張側の軸 方向鉄筋においてひずみが急増しており,4δyでさらに 600mmの位置までその範囲が拡大している.一方で丸鋼鉄 筋供試体では,鉄筋の塑性化に伴い3δyで0mmの位置の引 張側鉄筋のひずみが急増しているが,6δyではひずみが急

> 丸鋼鉄筋供試体では、曲げモーメントの大きい基部に 向かうほどひずみが大きくなっており、鉄筋とコンクリ ートの付着力の低下により鉄筋ひずみが高さ方向に平均 化するような挙動は生じていない.また、丸鋼鉄筋供試 体では28y以降では実験値と設計値がよく一致している. すなわち、丸鋼鉄筋供試体では、平面保持を仮定して算 定した設計値相当の曲げ引張ひずみが生じている.

> 設計値を基準に異形鉄筋供試体と丸鋼鉄筋供試体を比 較すると,異形鉄筋供試体では実験値は設計値に対して 大きめの値を示しているのに対し,丸鋼鉄筋供試体では やや小さめの値である.このことは,異形鉄筋供試体に 比べ丸鋼鉄筋供試体では,橋脚天端の水平荷重による曲 げが作用した際の柱部の曲げ変形が小さいことを示して いる.

> フーチング内の軸方向鉄筋のひずみについては,異形 鉄筋供試体では,圧縮側,引張側ともに橋脚基部からの 高さ 0mm の位置で最大を示しフーチング内部に向かうに つれて小さく,-750mm の位置でほぼ 0 に収束している. 丸鋼鉄筋供試体では,深い位置まで大きなひずみが生じ

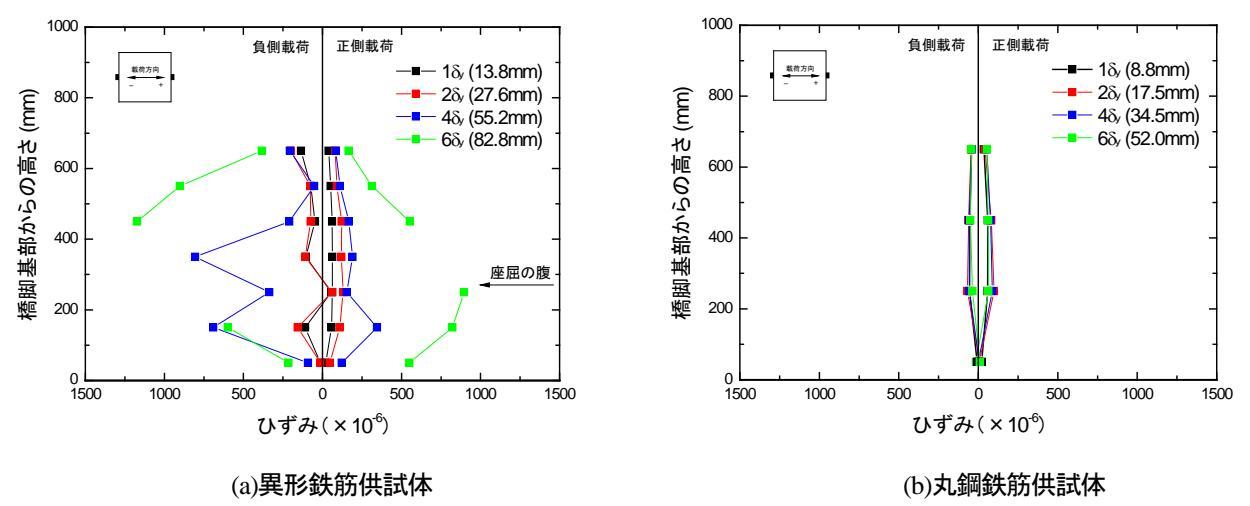
図-8 圧縮フランジ側中心位置の帯鉄筋のひずみの高さ方向分布

図-8 に各載荷ステップ1サイクル目の変位ピーク時 において帯鉄筋の圧縮側面中心位置に生じたひずみの高 さ方向の分布を示す.なお,異形鉄筋供試体の 6δy の正 側載荷において基部からの高さ 350mm,負側載荷におい て 350mm および 450mm の位置におけるひずみがひずみゲ ージの容量を超えたため,図中に表示していない.

異形鉄筋供試体では、基部からの高さが 200~400mm の範囲においてひずみの発生が卓越している. 6δy でひ ずみの値が欠測となったため明確に判定できないが、基 部から高さ 300mm 程度の位置がピークであると考えられ る. これは、実験後に目視で確認した軸方向鉄筋の座屈 の腹の位置とほぼ一致する.

丸鋼鉄筋供試体では、1δy で帯鉄筋にわずかにひずみ が生じるものの、その後は水平変位が大きくなっても同 程度の値を示している.これは、帯鉄筋に用いた丸鋼の 付着の問題というよりも、後述のように軸方向鉄筋に丸 鋼を用いたことでフーチングからの軸方向鉄筋の抜出し が顕著となり、帯鉄筋が横拘束効果を発揮するような軸 方向鉄筋の座屈変形がほとんど生じなかったことが要因 であると考えられる.このことに加えて、3.3.2 項に示

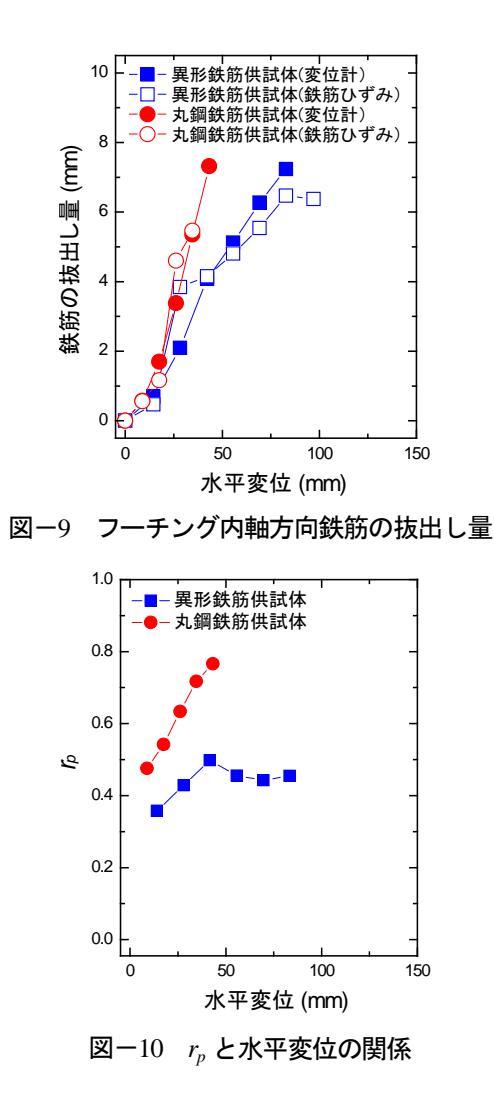
図-9 に、各載荷ステップ1サイクル目の正側載荷の 水平変位ピーク時におけるフーチング内の軸方向鉄筋の 抜出し量と水平荷重載荷点位置の水平変位の関係を示す. 軸方向鉄筋の抜出し量は、フーチングと橋脚基部の相対 鉛直変位の測定結果から式(1)、(2)により、軸方向鉄筋 のひずみの測定結果から式(3)によりそれぞれ算出して いる.

図より,異形鉄筋供試体および丸鋼鉄筋供試体ともに, フーチング内軸方向鉄筋の抜出し量は水平変位の増加に 対して単調に増加しているものの,丸鋼鉄筋供試体は異 形鉄筋供試体と比較して,同一水平変位で2倍程度の抜 出し量となっている.これは異形鉄筋に比べて丸鋼鉄筋 の付着強度が小さいために,フーチング内の軸方向鉄筋 が抜け出す挙動が卓越したことが原因と考えられる.

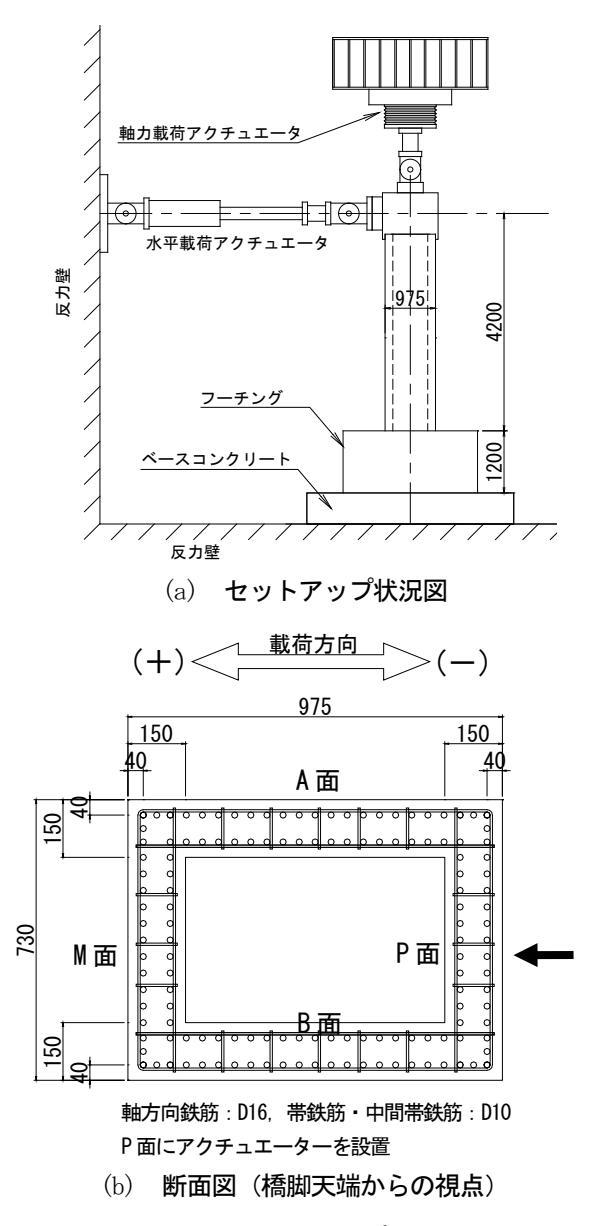
図-11 供試体のセットアップ状況図と断面図

実験に用いた中空断面RC橋脚供試体は、実橋脚の1/7 程度の規模である文献15)の実験供試体と同じ断面寸法 とし、水平耐力も同程度となるように軸方向鉄筋比を決 定した.図-11に供試体のセットアップ状況図と断面図を 示す.供試体の柱部高さは4,200mmで、せん断スパン比は 4.3とした.また、本実験では、軸力条件が中空断面橋脚 の限界状態に与える影響についても検証するため、表-3 に示すとおり同じ構造諸元である供試体を2体作製した.

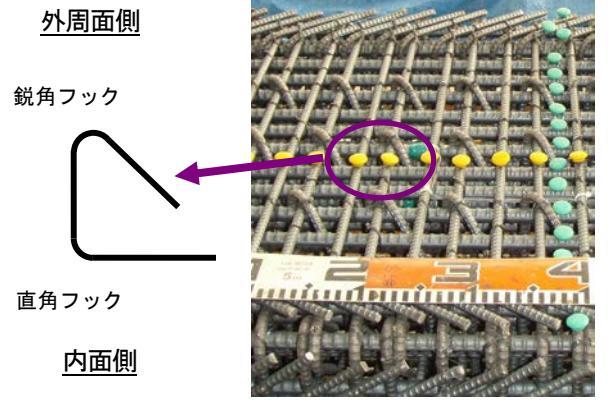
図-12 中間帯鉄筋の設置状況

準強度は 40N/mm²とした.帯鉄筋は鋭角フックにより定 着し,中間帯鉄筋は一般的に中空断面橋脚の施工で行わ れている,外周面側で鋭角フック,内面側で直角フック による定着を行った(図-12).なお,供試体1および供

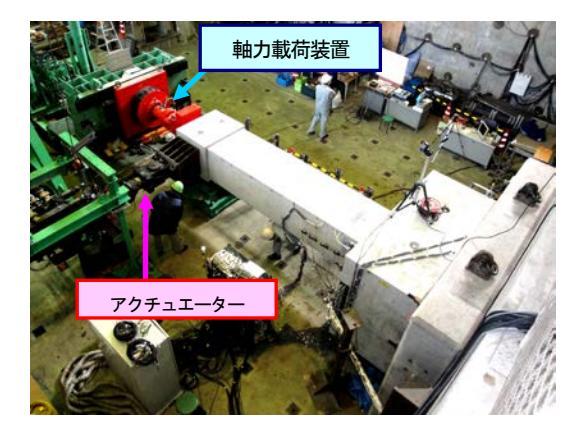
図-13 実験供試体のセットアップ状況

図-13 の実験供試体のセットアップ状況に示すように、 供試体は、橋脚軸線と実験施設の床面が平行になるよう に横向きに設置し、ベースコンクリートを介してフーチ ング底面と実験施設反力壁に固定した.また、橋脚天端 部では供試体の水平変位に追従できるように、水平ロー ラーを用いて鉛直荷重の支持を行った.

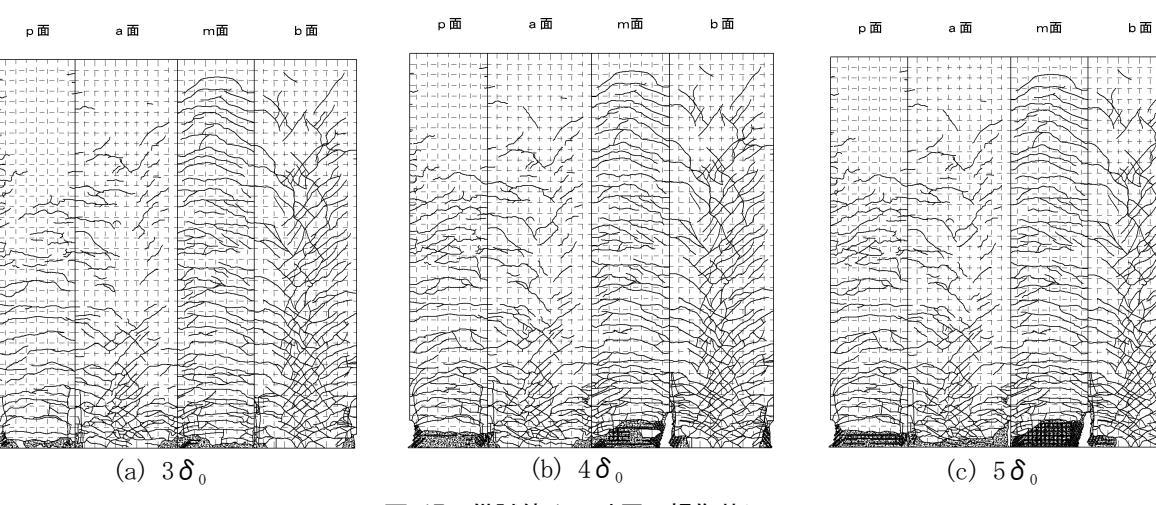
図-17 供試体1の外周面損傷状況

図-17~図-20 に正負交番載荷実験により得られた各 供試体の損傷状況図を, 表-6 に主要イベントが発生した 載荷ステップを示す. なお, 内面の損傷観察については, カメラの解像度に限界があったため, ひび割れなどの初 期変状を捉えきれなかった可能性はあるが, かぶりコン クリートの剥落などの大きな損傷は適確に把握すること ができた.

供試体 1,供試体 2 でともに予備載荷時からフランジ 面で水平ひび割れ,ウェブ面で斜めひび割れが発生して おり,その中でも B 面・M 面のひび割れ損傷がその他の 面に比べて若干大きくなった.これは,水平変位の中立 点が負側に少し偏っていたことと,供試体を寝かせて設 置したことが原因として考えられるが,本実験で着目し ている破壊形態への影響はほとんど無いと考えられる. フランジ面の損傷については,供試体 1,供試体 2 とも に最大荷重に達する前にかぶりコンクリートの剥落が生 じており,その変位は 3 δ₀の載荷と両供試体で差が現れ なかった.かぶりコンクリートの剥落範囲は,面中央部

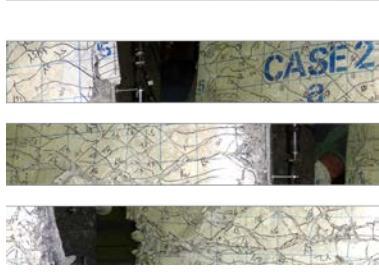
図-21供試体2における6δ₀の損傷状況

ウェブ面の損傷については、いずれの供試体も5δ₀の 載荷においてかぶりコンクリートの剥落が生じた.損傷 の範囲については、供試体1では基部から100mmの高さま での範囲、供試体2では基部から600mmの高さまでの範囲 と供試体2の方が大きかった.損傷の程度については,供 試体1では中間帯鉄筋の内面側のフックが開かなかった のに対して,供試体2で6 δ₀においてフックが開いたこと から,損傷の程度は供試体2の方が大きかった.ただし, 供試体2における中間帯鉄筋の内面フックの開きはウェ ブ面のコンクリートが破壊した直前に生じており,これ はウェブ面のコンクリート断面が減少し自重による曲げ に抵抗ができず軸方向鉄筋がはらみ出したために生じた ものと推定される(図-21).このため,このウェブ面で の中間帯鉄筋の内面側のフックの開きは,供試体のセッ トアップ方法に起因するものが大きいと考えられる.

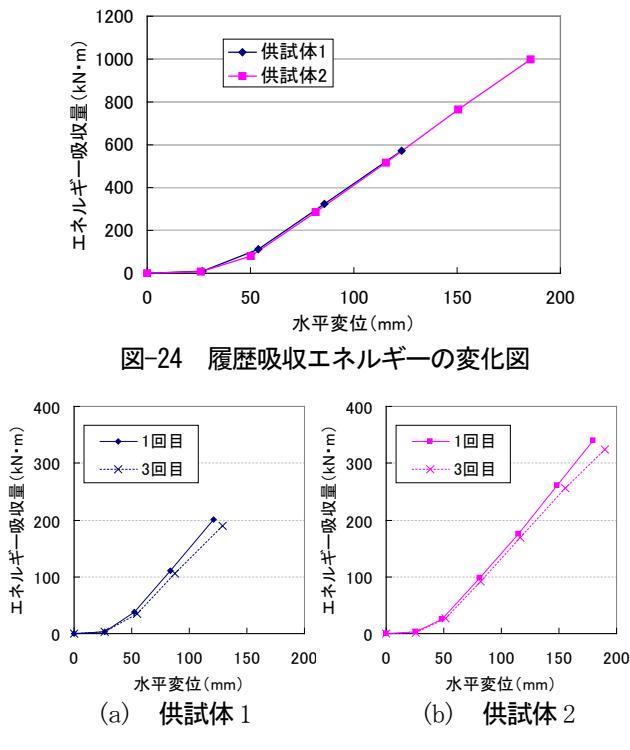
図-25 1回目と3回目の履歴吸収エネルギーの変化図

図-24に各供試体の履歴吸収エネルギーの変化図を、図 -25に各載荷ステップにおける1回目と3回目の履歴吸収 エネルギーの変化図を示す.なお、図中には各供試体と も破壊状態に至った載荷ステップの1つ前の載荷(供試体 1:4δ₀の載荷,供試体2:6δ₀の載荷)までを示してい る.なお、図-24、図-25に示す水平変位は図-8と同様に 補正した後の変位であり、各載荷ステップにおける正負 の水平変位の平均値とした.

すべての載荷ステップにおいて両供試体は同程度のエネ ルギー吸収量となった.また、図-25 に示すとおり、同 ー載荷ステップ内での繰返し載荷に伴う履歴吸収エネル ギー量の低下は、いずれの供試体においても載荷ステッ プが進むほどその低下量が増加した.また、供試体1に おける履歴吸収エネルギー量の低下割合は水平変位が 50mm以降(2δ₀の載荷以降)の塑性変形域で約14%、供 試体2では約10%となり、破壊状態に至った載荷ステッ プの1つ前の載荷までの範囲では低下割合は供試体1の 方が大きかった.

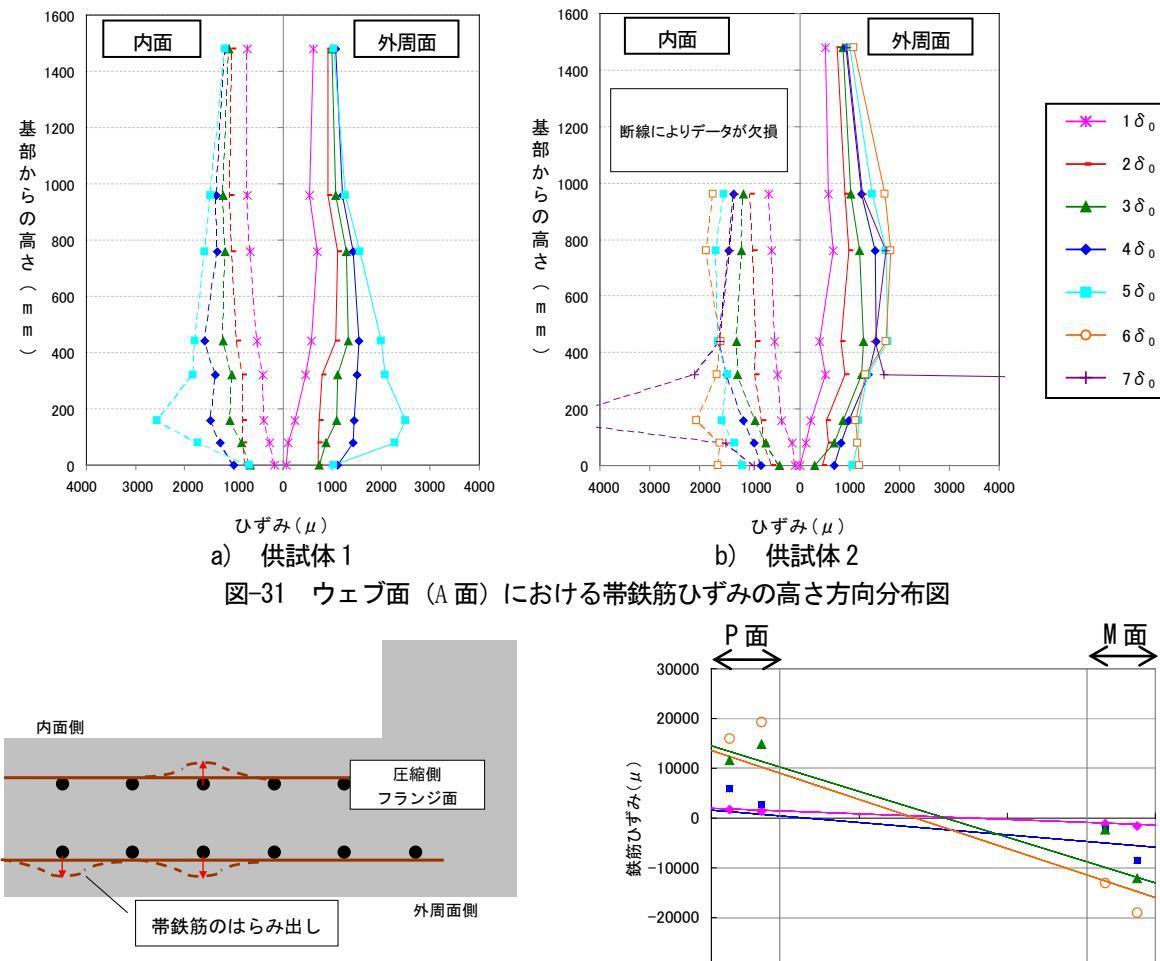
図-32 帯鉄筋のはらみ出しイメージ

図-32 に示すように、フランジ面における帯鉄筋の引 張ひずみは軸方向鉄筋のはらみ出しに起因して発生する が、中間帯鉄筋は軸方向鉄筋のはらみ出しに対して引張 部材として抵抗する.本検討では、横拘束鉄筋ひずみの 計測結果に対してこの観点からの整理を行った.

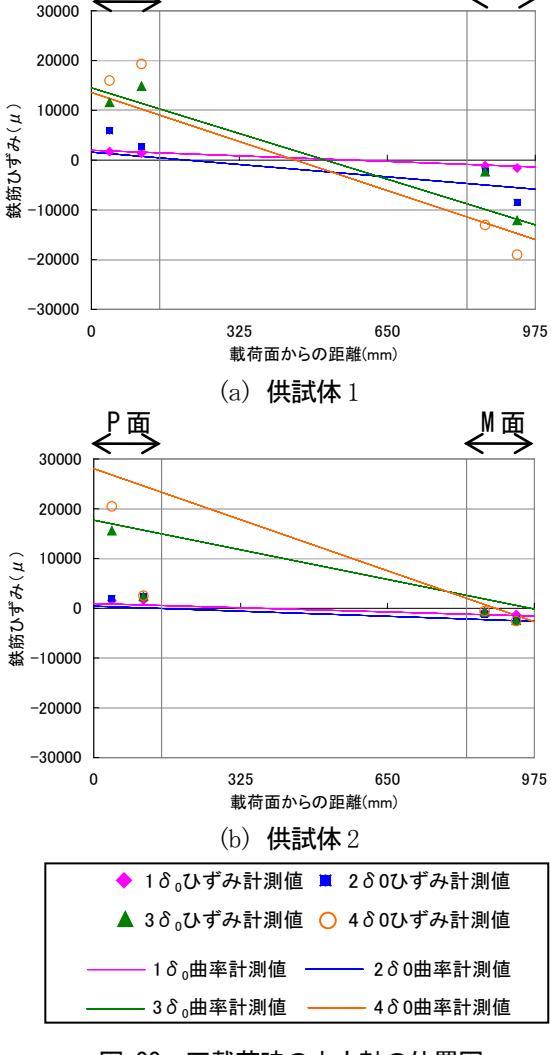
図-33 正載荷時の中立軸の位置図

図-33 は正載荷時の軸方向鉄筋に生じたひずみ値から 断面内でのひずみ分布図を示したものである. 図中には、 基部から 40mm-280mmの区間内で計測した最外縁の変位 を基に、平面保持の仮定から算出したひずみ分布直線(図 中内の点線)を併記している. なお、4.3.4 でも述べた ように、最外縁の変位計測が4 δ_0 の載荷までしか行えな かったため、図-33 についても 4 δ_0 の載荷までの結果を 示している.

図中に示すとおり、いずれの供試体においても計測し た曲率から算出した軸方向鉄筋位置でのひずみと計測し た軸方向鉄筋のひずみは精度良く一致しないものの、各 載荷変位のひずみ分布の傾向は概ね調和しているため、 このひずみ分布直線から概ねの中立軸の位置を推定した. このように推定した中立軸の位置を見ると,供試体1で は3 δ_0 の載荷,4 δ_0 の載荷においても中立軸は断面の中 心近くにあり,この場合圧縮フランジ面では外面側だけ でなく内面側においても大きな圧縮ひずみが発生してい ることになる.これは,内面側も圧縮力によって損傷を 受けることを示唆している.一方,供試体2では3 δ_0 の載荷,4 δ_0 の載荷において中立軸が圧縮フランジ面近 くにあり,この場合圧縮フランジ面の内面では小さな圧 縮ひずみとなり,フランジ面全面での大きな損傷は生じ ないことになる.これは,供試体1における4 δ_0 の載荷 で内面の中間帯鉄筋の内面側フックが開いたことや,供 試体2における4 δ_0 の載荷でフランジ面の内面に変状が 発生しなかった,という実験結果と調和している.

この結果からも、中空断面 RC 橋脚においては、塑性 変形時における中立軸の位置がフランジ面の損傷状態に 与える影響は大きいと言え、正負交番繰返し荷重下にお ける破壊特性を評価するうえで重要な指標になると考え られる.
