3.3 地盤変状の影響を受ける道路橋の耐震安全対策技術に関する研究(1)

平成23年度は、東北地方太平洋沖地震で地盤変状による影響を受けて被災した2橋を対象とした再現解析を行い、被災時に生じたと想定される地盤変状に伴う外力や抵抗特性の推定を行った。

RESEARCH ON THE COUNTERMEASURES FOR PREVENTING THE DAMAGE OF A ROAD BRIDGE CAUSED BY MOVEMENT OF THE GROUND BY EARTHQUAKE (1)

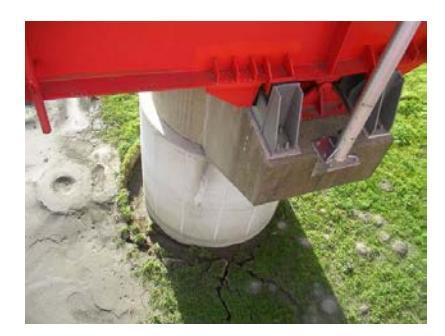
写真-1 A橋の橋脚基部における地盤変状と噴砂の痕跡

本橋では、下部構造の傾斜,桁の残留変位,右岸側橋 台パラペット損傷等が生じた。また、下部構造周辺では 液状化に伴う噴砂が確認されるとともに、流心近くの橋 脚柱基部では流心側で地盤と柱に隙間が残るなど、地盤 が動いたことを示唆する痕跡が見られた(写真-1)。

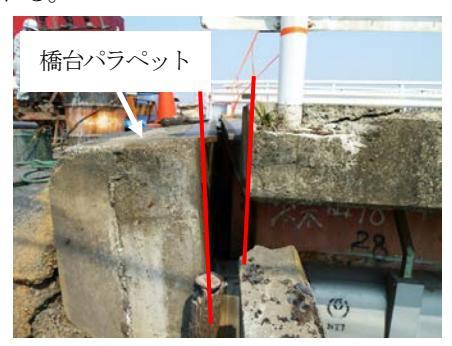
写真-2 B橋の右岸側橋台の傾斜状況

本橋は昭和47年に竣工した橋長25.6mの単径間の河川 橋である。本橋では、右岸側の橋台(重力式橋台で基礎は PC杭)において背面側に4度程度傾斜するとともに(写真 -2)、橋台背面に50cm程度の段差を生じた。橋台背面及 びその周辺では液状化に伴う噴砂が確認された。左岸側 橋台は橋台背面の沈下はあったものの橋台自体の変状は 見られなかった。

建設当時の写真と現状との比較及び当該地点のボーリ ングデータから、橋台背面アプローチ部とその周辺で橋 が建設された後に5m程度の砂質土主体の盛土がなされ ており、これより下方に14m程度堆積しているN値がほ ぼ零の軟弱な沖積粘性土層に側方移動が発生したものと 考えられる。

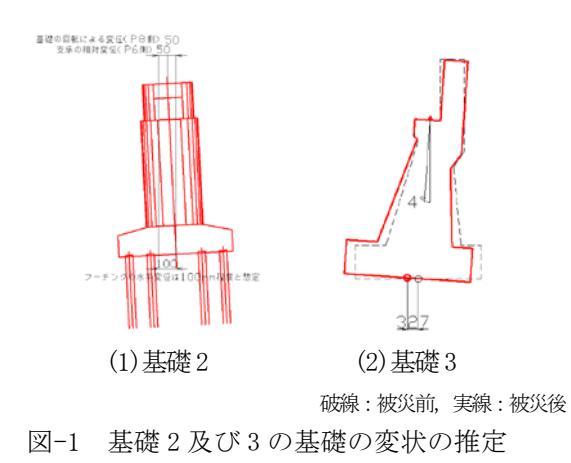
基礎2の地震後の柱の移動状況は、水平変位は 100mm(同 右岸側),回転角が橋軸方向0.24度(同 左岸 側),橋軸直角方向0.22度(同 下流側)であった。

基礎3の地震後の橋台では4度の回転角が生じた。また、支承条件が固定であることから、この点を中心に回転したと仮定すると、フーチング下面中心位置の水平変位は327mmと推定される。

基礎2及び基礎3の変状の推定結果を図-1に示す。

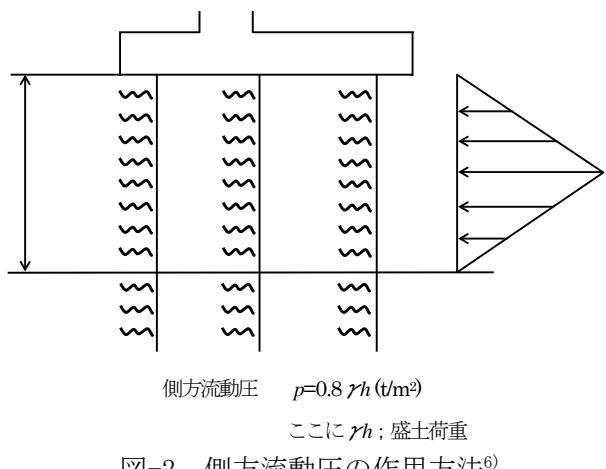
図-2 側方流動圧の作用方法⁶⁾

B橋では粘性土層が地盤変状したものと考え,側方流動 圧を考慮した。これは、前述のように液状化は生じてい るものの盛土部のみと考えられることから、橋台の変状 の主要因は、盛土部以深の軟弱粘性土層の地盤変状(側 方流動)の影響が大きいと考えたためである。側方流動 圧については、側方流動圧を受ける杭体の実験において 得られた杭体の曲げモーメント分布から設定された図-2 のような分布を仮定した⁶。

そこで,側方流動圧が最大となる深さで全ての杭体が 塑性化しヒンジができるとしてモデル化し(ヒンジ箇所 以外の杭体は線形弾性としてモデル化),側方流動圧のみ を作用させた解析を行ったところ,側方流動圧を基準値 の4.1倍作用させたときに,橋台の傾斜が被災橋台と同 程度となった。
