3.2 山岳トンネルの耐震対策の選定手法に関する研究

研究予算:運営費交付金(一般勘定) 研究期間:平23~平27 担当チーム:道路技術研究グループ(トンネル) 研究担当者:砂金伸治,日下敦

RESEARCH ON SELECTION METHOD OF COUNTERMEASURES AGAINST EARTHQUAKE FOR MOUNTAIN TUNNEL

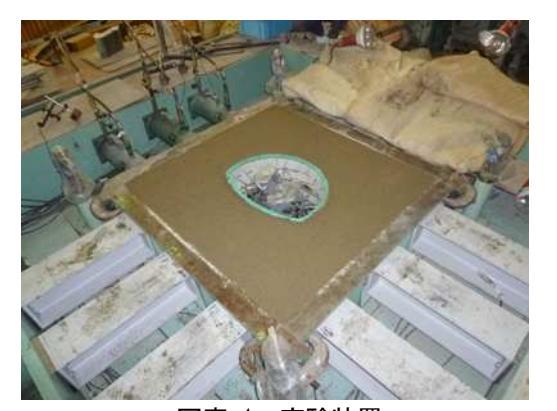
写真-1に実験装置を示す.実験装置は土槽,鋼製フレーム(載荷方向側は可動壁),油圧ジャッキ 3 本からなり,土槽の幅は内側で一辺 1.2 m 四方で,深さは 0.3 m である.

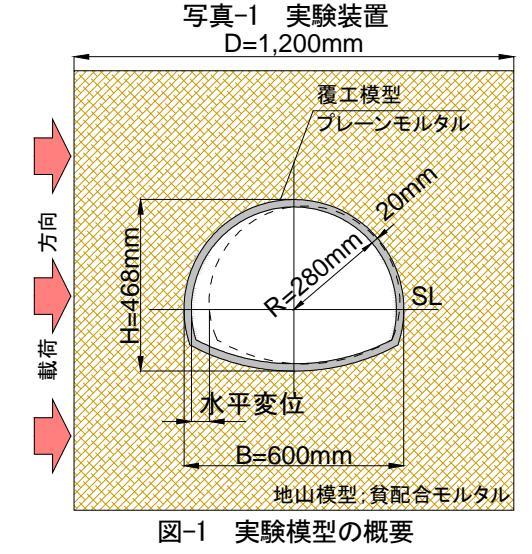
図-1 に実験模型の概要を示す. 覆工模型は2車線道 路トンネルの約 1/20 のものをプレーンモルタルによ り作製した.また,地山模型は貧配合モルタルにより 作製した.実験時は作製した覆工模型を土槽の中心に 設置し,周辺を地山模型で埋めることにより地山内の 山岳トンネルを模擬した. 模型の目標一軸圧縮強度は 覆工模型が 18 N/mm², 地山模型は 0.5 N/mm² とした.

載荷は覆工模型の天端部に圧縮破壊が発生すると考 えられるトンネル横断面に対して水平圧縮となる変形 モード^カとなるような,覆工模型の左側水平方向から 荷重制御により行った.また,載荷終了の判断は覆工 模型が破壊(天端部の覆工の崩落を破壊と判断),もし くは油圧ジャッキが最大荷重に到達するまでとした. ここで,油圧ジャッキは1本当たり,約400kN載荷能 力を有し,最大約1200kNの載荷が可能である.

実験時の計測・観察は可動壁に作用する載荷荷重(以後、荷重とする)と変位、覆工模型内部 SL の位置の 水平変位(以後、水平内空変位とする)と覆工模型の 内面・外面における周方向のひずみに加え、目視可能 な範囲で覆工模型内面におけるひび割れの状況の観察 を行った.

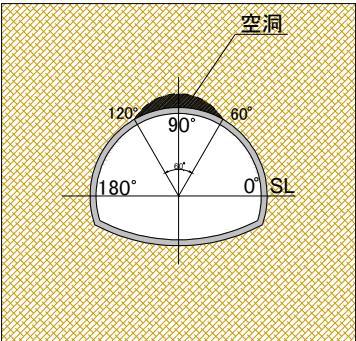
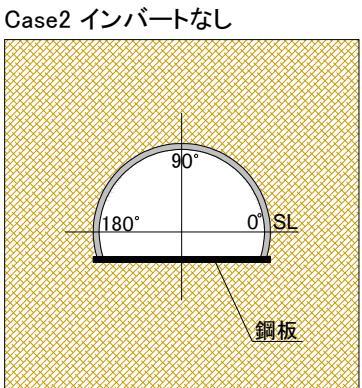
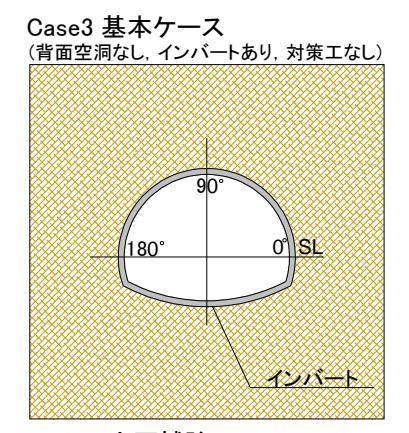
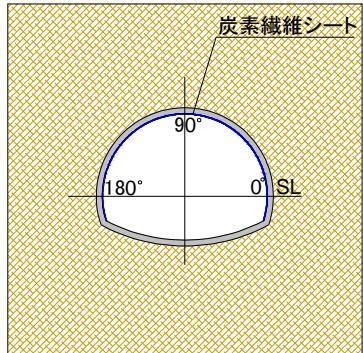
Case1 は特殊条件として天端に背面空洞を設けたも のとし、90°位置から左右30°ずつ60°の範囲、すな わち覆工模型右側 SL 位置を 0°とした座標で考えた場 合,60°から120°の範囲を空洞にすることで模擬した. Case2 はインバートの効果を検討するため、インバー トが存在しないものとし、脚部は鋼板を設置し水平方 向の移動が可能となるようにした. Case3 は基本ケー スとして、背面空洞がなく、インバートを設置し、対 策工を実施しないものとした. Case4 は単鉄筋を模擬 し、 φ1 mm の針金が 10 mm 間隔で編みこまれた金網 を、トンネル模型の厚さ 20 mm の中間部、すなわち被 り10mmの位置に配置した. Case5 はロックボルトを 模擬し, ↓ 3 mm で長さ 15 mm の真鍮棒を周方向 15° ピッチでトンネル模型の奥行高さ 100 mm と 200 mm の2列に配置することで模擬した. Case6 は内面補強 を模擬し,目付 50 g/mm²の炭素繊維シートをアーチ部 (上述の座標における, -15°から195°の周方向)に 接着した.

Case1 背面空洞

Case4 単鉄筋

Case5 ロックボルト <u>ロックボルト</u> 90° 180° 0 SL

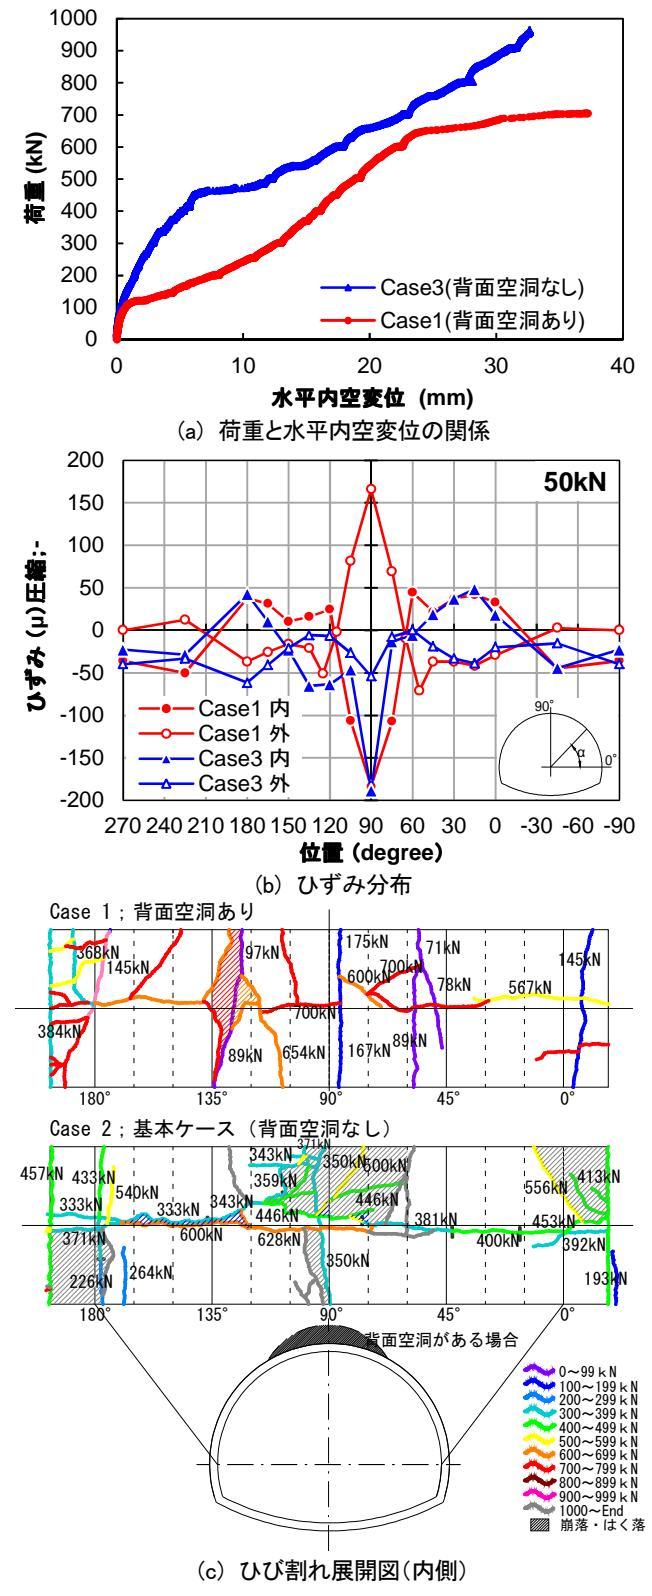
図-2 背面空洞がある場合の結果

図-2 に背面空洞が存在する場合の実験結果を示す. また、図-3 は新設トンネルを対象としたインバートお よび単鉄筋による対策を実施した場合の結果を示す. 図-4 は既設トンネルを対象としたロックボルトおよ び内面補強による対策を実施した場合の結果を示す. 各図中の(a) は荷重と水平内空変位の関係を示す. (b) は、一定の荷重時におけるトンネル周方向の内面と外 面のひずみ分布図を示す. このひずみ分布の値は覆工 の変形モードを検証するため、分布状況がわかる荷重 時のものを抽出した. 図-2 は 50 kN とし、図-3 および 図-4 は 300 kN とした. (c) はトンネル模型のアーチ部 における内面側のひび割れ展開図を示す. ひび割れ箇

図-2(a) より, Casel は荷重約 100 kN で荷重と変位 の曲線の傾きが変化している.また,荷重約 650 kN で 再度,傾きの変化が見られる. Case3 は荷重約 450 kN で傾きの変化が見られる.覆工模型が破壊したことを 判断した荷重は Case1 は 701 kN であり, Case3 は 950kN であった. 図-2(b) より Case1 は 60°と 120°を境に 60°~ 120°の範囲においてひずみ値の正負が逆転しており, 内側が圧縮(マイナスの値),外側が引張(プラスの値) の状態となり,90°で大きな曲げが発生し,それ以外 の側壁部は内側が引張,外側が圧縮となる変形モード となっている.一方で,Case3 は側壁部では内側引張, 外側圧縮となっているが,60°から 150°の範囲は内 側と外側がともに圧縮される変形モードとなっている.

図-2(c) より Case1 は荷重が約70~100 kN の間に、 約 60°, 120°の位置に縦断方向にひび割れが発生し た. その後,約160~180kNの荷重で約90度の位置 にひび割れが発生した.これは、実験模型内の空洞が 存在する範囲で地山側に変形したためと考えられ、こ れらのひび割れの発生により, 覆工模型の剛性が低下 し図-2(a)に示す荷重と変位の曲線の傾きに変化が生 じたものと考えられる. また,荷重が 600 kN ~ 700 kNの間に120°付近のひび割れが進展することで破壊 が生じた. Case3 は荷重が約 190kN の箇所で右側のイ ンバート接続部にひび割れが発生した. さらに, 荷重 約 300 kN ~400kN で 90°付近にひび割れが発生し, 荷重約 450 kN において両側の側壁とインバートの接 続部でひび割れ部にせん断破壊時にみられるズレが生 じた.その後,950kNを超えた段階で天端部の覆工が はく落し破壊した.

以上の結果から,天端に背面空洞が存在する場合は, 天端周辺の地盤反力が確保出来ず,水平方向からの外 力の作用した場合に覆工模型が地山側に変形しやすく なり,曲げによるひび割れ等が発生し,構造が不安定 化する可能性があると考えられる.

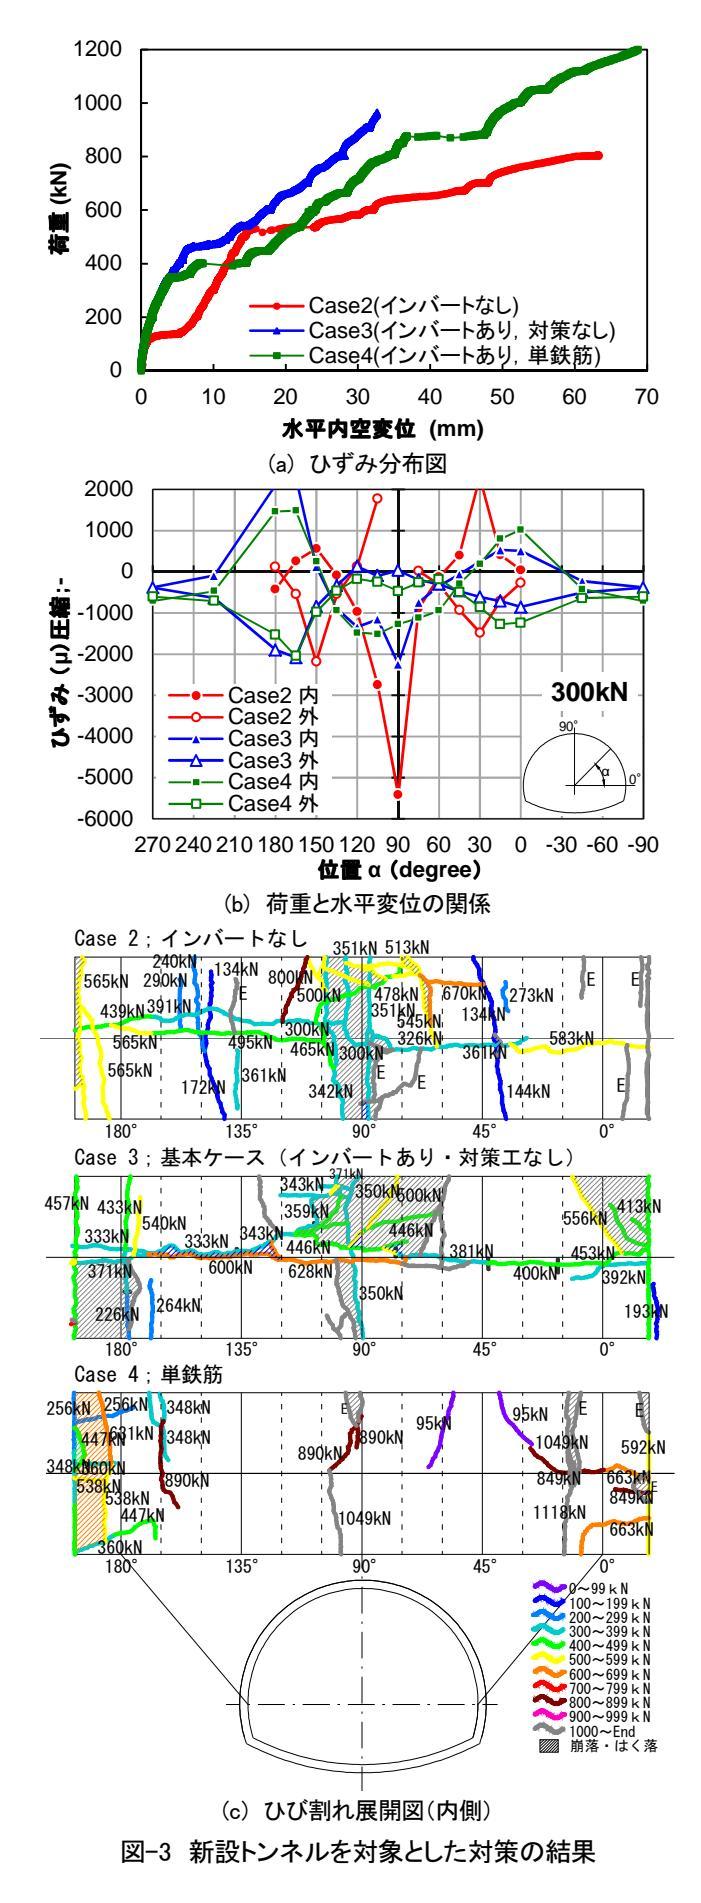
図-3(a)より, Case2 は荷重約 150 kN と約 500 kN 時, Case3 は荷重約 450 kN で Case4 は荷重約 350 kN で荷 重と水平内空変位の曲線の傾きが変化している.また, 供試体が破壊したことを判断した際の荷重は Case2 は 約 800 kN, Case3 は約 950 kN であったが, Case4 は荷 重 1200 kN まで載荷した場合でも天端部の崩落を伴う 破壊が発生しなかった.

図-3(b)より、インバートを有する Case3 と Case4 のひずみ分布状況はおおむね一致しており、側壁部 0 ~30°と150~180°の範囲の内側で引張、外側で圧縮 の値が発生しており、60°~120°の範囲では内側と 外側がともに圧縮となっている.一方でインバートの ないCase2は30°と150°の位置において内側で引張、 外側で圧縮の値が発生しているが、90°~120°の範 囲では、内側は圧縮、外側が引張のひずみが発生して おり、肩部と天端部で曲げが発生する変形モードとな っている.このことから、インバートが無い場合は天 端において曲げが生じるがインバートを設置すること で天端部に発生する応力は軸圧縮が卓越する変形モー ドに変化すると考えられる.

図-3(c)より, Case2は100~200kNにおいて45°, 135°の肩部付近でひび割れが発生しており,300~ 500kNの範囲で天端部にひび割れが発生している.こ

れらのひび割れが発生した際の荷重は図-3(a) に示す, 荷重と水平変位の傾きの変化と一致しており,ひび割 れの発生により,覆工模型の構造全体の剛性が低下し たためと考えられる.約800kNで60°から115°の範 囲の覆工模型が崩落し破壊した. Case4 は荷重100kN までに 35°, 60°付近でひび割れが発生した.また, 200 ~ 400 kN の間に側壁とインバート接続部でひび 割れが発生し,荷重約 350 kN あたりで同部分のひび割 れ箇所でせん断破壊時にみられるズレが生じた.この ズレが生じた際の荷重は図-3(a)に示す荷重と水平内 空変位の曲線の傾きの変化と一致している.この現象 は(1)に記載した Case3 と類似している.また Case4 で発生したひび割れは Case3 に比べ少ない.これは鉄 筋を模擬した金網によりひび割れが抑制されたものと 考えられる.載荷後に天端部のひび割れ周辺(図中の 斜線部)で,厚さ数 mm 程度のはく離は生じたが,覆 工が分離するような破壊は生じなかった.

以上の結果から,新設トンネルへの対策としてイン バートを設置することで覆工全体が環状構造となり, 水平方向からの荷重に対して天端部に発生する曲げの 発生が抑制されるため,トンネル構造全体の応力状態 としては比較的有利になっており,耐力向上の効果が 期待できる可能性があると考えられる.ただし,イン バートを有する構造は側壁とインバート接続部におい て,応力集中と考えられる破壊が発生するため,同部 の構造が耐力に影響する可能性がある.ただし,実験 の性質上,ひずみの計測等が行えていないため,数値 解析等による検証が必要である.

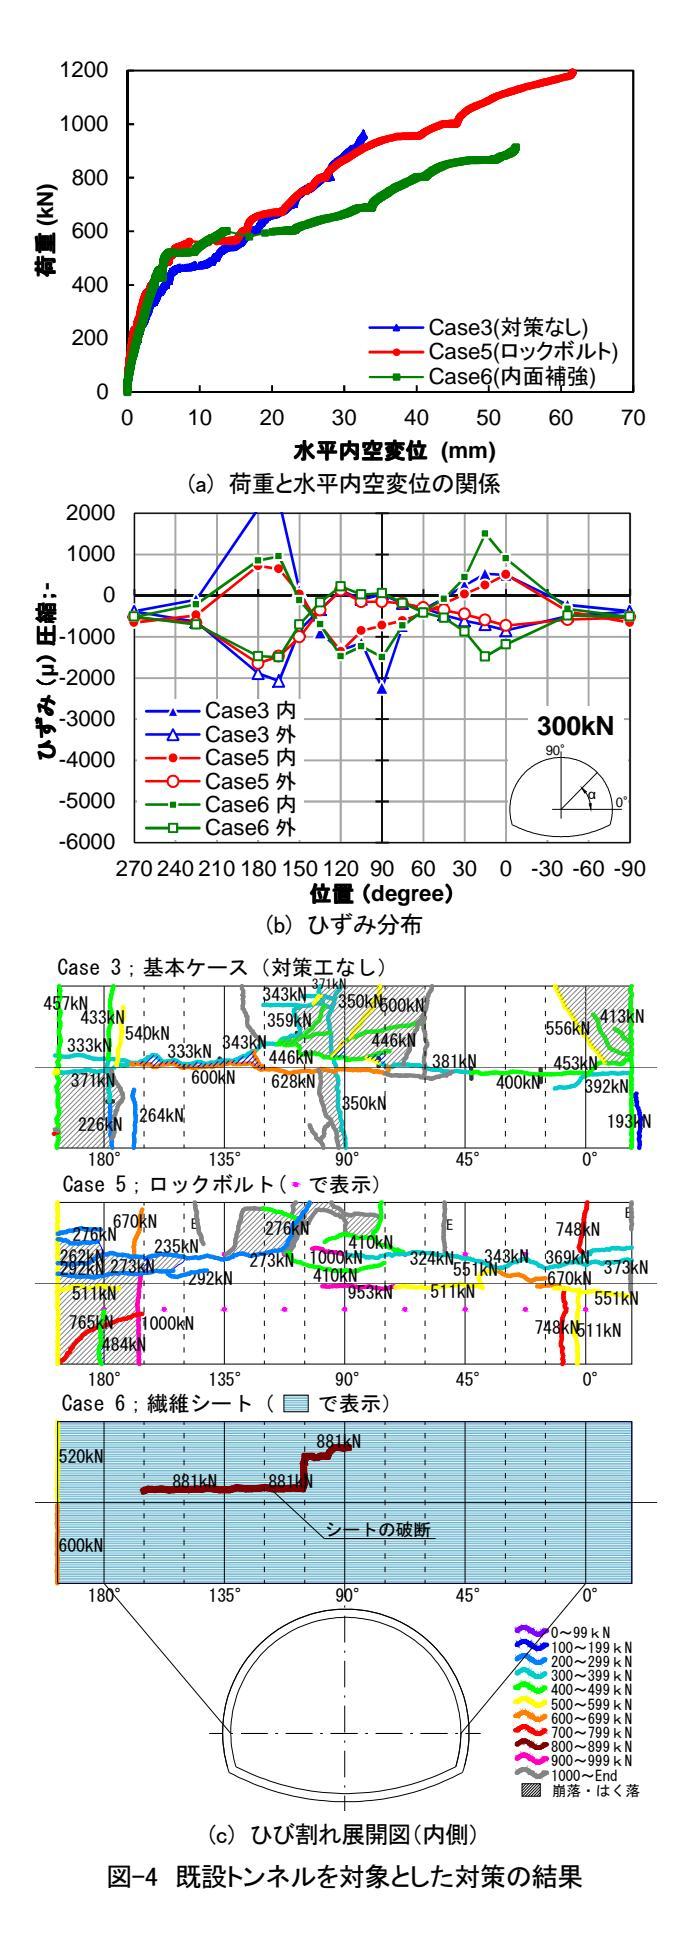
図-4(a)からCase3, Case5, 6については荷重約300kN ~600kNにおいて、荷重と水平内空変位の曲線の傾き が変化している.また、供試体が破壊した際の荷重は Case3 が約950 kN, Case6 は約880kN で Case5 は 荷重1200 kN まで載荷した場合でも天端部の崩落を伴 う破壊は発生していない.

図-4(b)より, Case3, Case5, Case6 ひび割れ分布状 況はおおむね一致しており, 既設トンネルへの対策を 想定したロックボルトもしくは内面補強を実施したこ とによる変形モードの変化は見られない.

図-4(c)より, Case3 は約 460kN において, Case5 は 約 560kN, Case6 は約 520kN の荷重に達した際に, 側 壁とインバート接続部にかけて, ひび割れが発生し同 部にせん断破壊時にみられるズレが生じた. これは, 図-4(a)に示す傾きの変化と一致しており, (2)のイン バートによる対策を実施した結果と類似している. Case5 は約 230kN で 180°付近のボルト部から周方向の

ひび割れが発生した.また,天端部では縦断方向のひ び割れは生じず,大規模な覆工の崩落は見られなかっ たが,せん断破壊によると考えられる周方向のひび割 れが発生した.載荷終了後,天端と 150°付近の斜線 部で模型厚さの 5~10mm 程度の深さのはく落が発生 した. Case6 は内面にシートを接着していたため,載 荷中のひび割れは確認できなかったが,約 850kN で天 端部のシートにうきが生じ,約 880kN でシートが一部 破断した.実験終了後,天端付近にせん断によると考 えられる周方向のひび割れによる 5mm 程度のズレを 確認した.このズレが発生していた部分周辺において 覆工模型とシートの付着がはがれていたが,覆工模型 の崩落等はみられなかった.

以上の結果から,既設トンネルへの対策としてロッ クボルトを設置することはトンネル構造全体としての 耐力向上や覆工の崩落を抑制する効果が得られる可能 性がある.しかし,実験時の早い段階でロックボルト 周辺からひび割れが見られたことにより,ロックボル トを打設した箇所が弱部となりひび割れ等を発生させ る可能性も考えられるため,今後の検討課題である.

内面補強はトンネル構造全体の耐力向上の効果は得 られないものの、シートの付着により崩落やはく落発 生を抑制できる可能性がある.
