1.4 河川堤防の浸透・地震複合対策技術の開発

担当チーム:地質・地盤研究グループ(土質・振動)

DEVELOPMENT OF COMPOSITE LIQUEFACTION OF LEVEE

MPOSITE COUNTERMEASURE FOR SEEPAGE AND

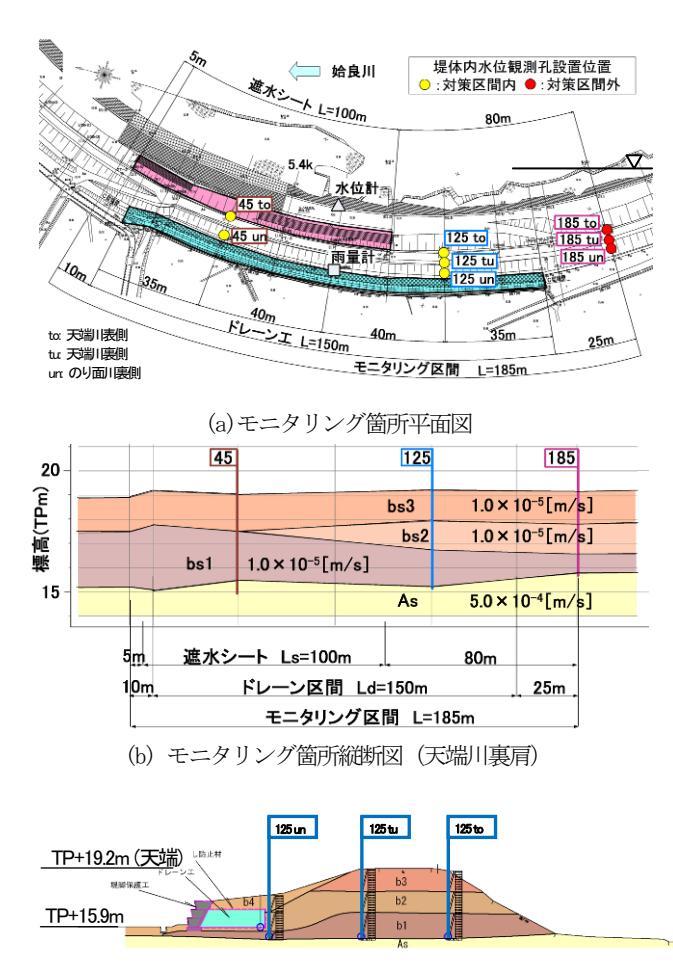
対策工の設置位置と観測井の位置関係、及び地質縦断 図、代表断面の横断図を図-2.1 に示す。

⁽c) モニタリング箇所横断図(左岸5.4k+60m) 図-2.1 姶良川の現地モニタリング

浸透流解析は、Dtransu-2D・EL⁵ プログラムにより行った。解析条件は、堤体内の降雨による水位低減効果を確認するため、初期水位、河川水位は、堤内地盤高-0.5mに合わせて一定とした。降雨は、平成 26 年 6 月 26 日~6月 29 日に観測した雨量とした。地盤の透水係数は、図-2.1(b)に示す地盤調査結果とした。また、不飽和特性、ドレーン、遮水シートの透水係数は、「河川堤防の構造検討の手引き」⁵により設定した。

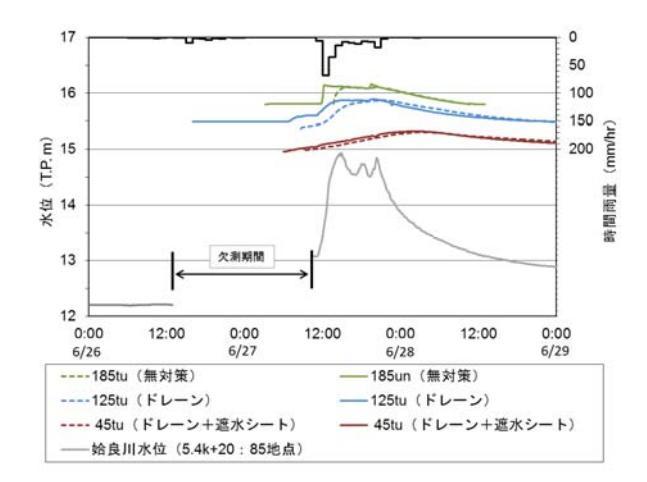
平成26年6月27日にモニタリング地点の雨量計で最 大で68.5mm/hrが観測された。図-2.2に6月26日~6月 29日のモニタリング結果を示す。

河川水位の上昇は、高水敷程度までで堤体の高さに達 していないため、堤体内水位は雨の影響のみを反映して いる結果を示していると考えられる。無対策の箇所では、 降雨と同時に急激に堤体内水位が上昇することが確認さ れた。それに対して対策工(ドレーン)を実施した箇所 では、やや緩やかに堤体内水位が上昇することが確認さ れ、対策工(ドレーン+遮水シート)を実施した箇所で は、緩やかに堤体内水位が上昇することが確認された。 また、無対策と比較し対策工を実施した箇所では、堤体 内水位のピークも低下しており、短時間の急激な降雨に

図-2.2 姶良川の現地モニタリング箇所で計測した降雨量 と堤体内水位等の時刻歴

対して、裏のり尻ドレーン、川表遮水シートの浸透対策 が効果的であることが確認できた。

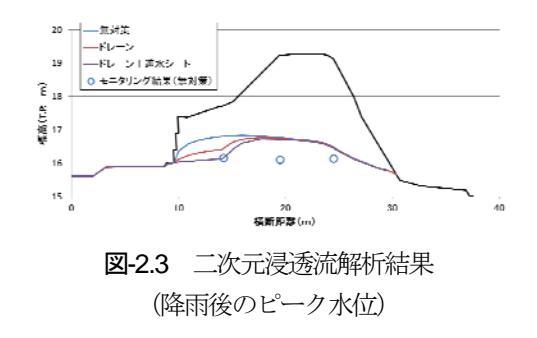
浸透流解析の結果を図-2.3 に示す。短期間の降雨に対 して、無対策と比較して対策工がある場合は、川裏のり の堤体内水位が低い値を示し、解析によっても対策工の 効果が確認された。しかし、モニタリングで水位差が確 認された堤防天端裏の肩の位置や、モニタリングの堤体 内水位の結果とは値が乖離しており、地下水位や堤防縦

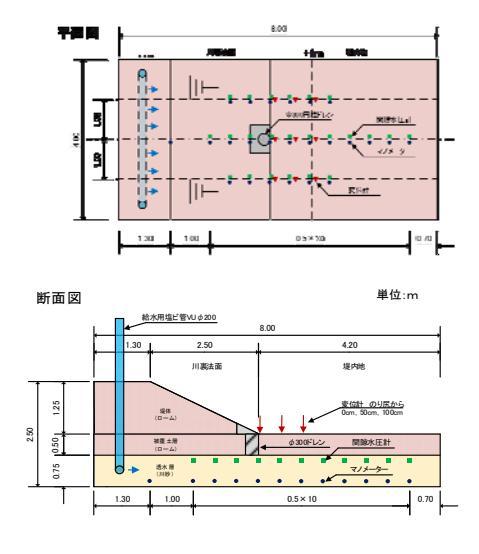
実験は図-2.4に示す実験土槽(幅4m×奥行き8m×高さ 2.5m)に盛土高さ1.25m、勾配1:2.0の実堤防ののり尻部分 のみを切り出した模型を作製した。盤膨れを再現するため 透水層(川砂:透水係数k=3.4×10⁴m/s)の上に被覆土層(ロ ーム:透水係数k=1.9×10⁶m/s)を設置し盤膨れが発生し易 い構造とした。堤体部の盛土には被覆土層と同じロームを 使用した。ドレーンは円形に組んだジオグリッドの内側に 単粒度砕石を投入して作製した。

外力は模型の堤体端部にVU 200の塩ビ管を埋設し給水 する事で、透水層(川砂層)に水圧を与えることとした。 その結果、1.25mの堤防では考えられない水圧が透水層に 作用することになる。これは、より大きな堤防ののり尻付

図-2.4 模型実験の断面図・平面図

近の透水層に作用する水圧を再現するための工夫である。 対策工は模型中央ののり尻部に円柱ドレーンを地表面 から透水層(川砂層)まで貫通するよう設置した。実験 ケースは表-2.2 に示すように昨年度実施した3ケース⁸ に加え、円柱ドレーンの設置間隔、大きさを変化させた ケースの計3ケースを平成26年度に行った。

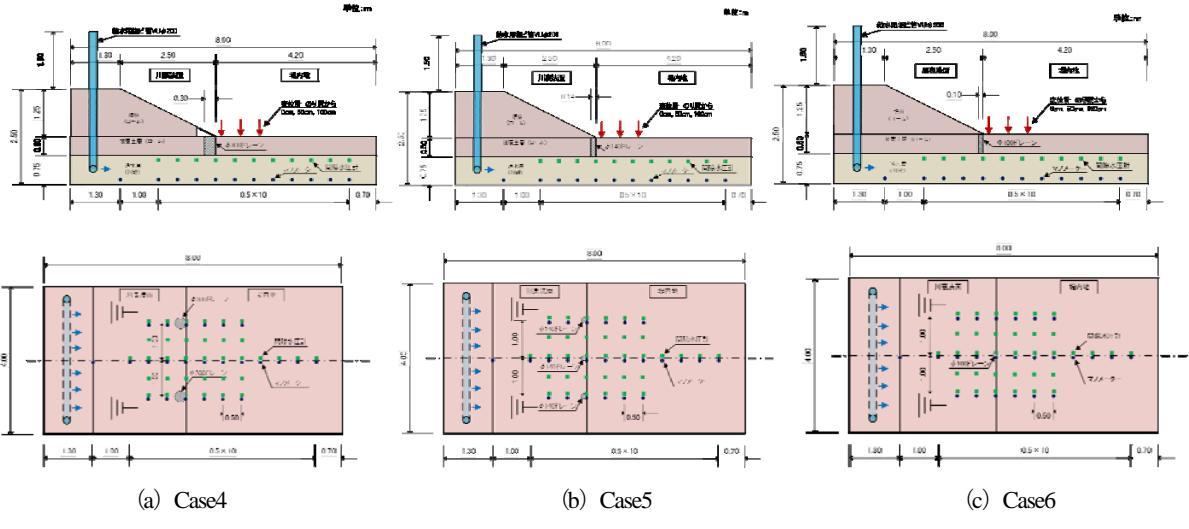
図-2.6 平成26年度実施模型の断面図・平面図

模型は図-2.6 に示すように、堤内地側の地表面に変位計 を9箇所設置し地盤の変位を計測し、透水層の上部に間 隙水圧計を35箇所、透水層下部にマノメーターを24箇 所設置し被覆土層下面に働く揚圧力の計測を行った。ま た、実験中は塩ビ管への給水量と堤内地側に排出される 水の量を併せて計測した。

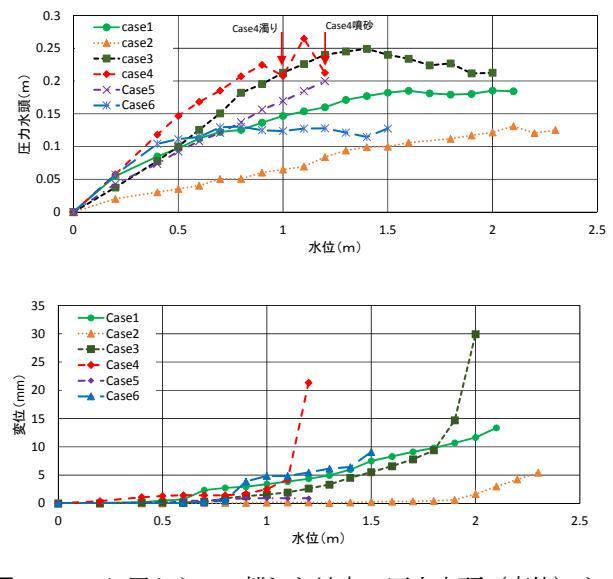
各実験で計測された間隙水圧計(圧力水頭)の値と堤 内地側の被覆土層表面の鉛直変位量を水位上昇による変 化で表したグラフを図-2.7 に示す。いずれのグラフも模 型中央のり尻から堤内地側に 1m 離れた地点の計測値で ある。実験で計測された圧力水頭の値と鉛直変位量は、 水位の上昇に伴い右肩上がりに増加している。また圧力 水頭の増加が鈍りほぼ横ばいとなる水位と、地表面の鉛 直変位量が5mmを上回る水位は、ほぼ同じ水位である。

Case4 の実験で計測された圧力水頭は、実験開始から 右肩上がりに上昇しているが、水位が 1m を超えた 7 時 間 40 分を過ぎた辺りから、圧力水頭が低下している。こ の圧力水頭の低下は、ドレーンからの排水が濁り始めた 時点であり、その後まもなく噴砂も生じている。ドレー ン付近から透水層の砂が流出したことや、排水量が増え たことによって、透水層内の水圧が下がったと考えられ

図-2.7 のり尻から 1m 離れた地点の圧力水頭(変位)と水 位の関係

表面から土槽壁面から目視でははっきり確認できない程度の漏水が発生しているものと考えられる。のり尻から離れるにしたがって透水層内の水圧は減少する傾向が全ての実験ケースで見られたのは、このような漏水が原因だと考えられる。この減少傾向の程度や、外水位と透水層内の圧力の関係には、ケースごとにバラツキがある。 Case4 は比較的減少傾向が小さく、図-2.7 のとおり外水位に対して透水層内の圧力が大きいケースであった。目視では判別できない漏水の程度が小さいケースであったことが推測される。透水層内の圧力が大きければ噴砂が生じやすくなる。また、対策工の周りの隙間は、意図して作ったものではなく、円形に組んだジオグリッドの内側に単粒度砕石を投入して対策工を作った結果、くり抜

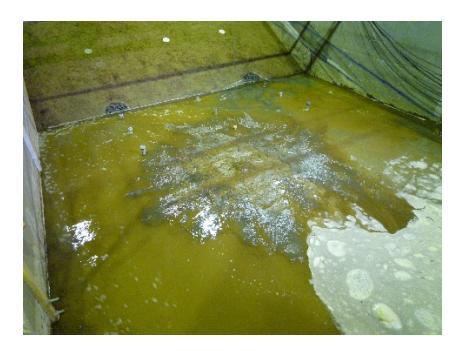
図-2.8 Case4 盤膨れ状況

堤内基盤排水工法のうち堤防縦断方向に離散配置され た円柱縦型ドレーンについて大型模型を使用した浸透実 験を行った結果、対策工の断面積が小さな Case6 でも効 果が確認された一方で、Case4 では水位上昇の早い段階 で円柱縦型のドレーンから砂が噴出され、目詰まりを起 こした結果、堤内地側の地表面で盤膨れ現象が確認され た。Case4 の対策工脇からの噴砂の原因の1 つは、対策 工の周りに隙間が存在していたことである。次年度、堤 内基盤排水工の設計法を取りまとめるにあたって、隙間 が存在することを前提とした安全率の割り増し、あるい は、隙間ができない工夫が課題となる。

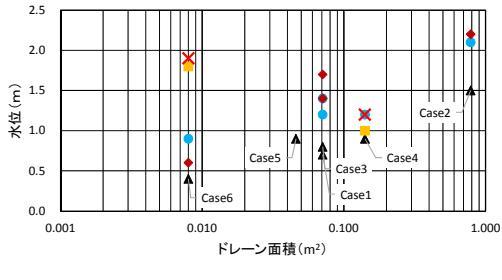
図-2.9 ドレーンの表面積と水位上昇に伴う経過

円柱縦型ドレーンの断面積と水位上昇に伴う状態の変化の関係を図-2.9に示す。縦軸方向に同一ケースとなり、各ケースについて状態が変化した時点の水位をプロットした。

概ねすべてのケースで水位を上げていくと地表面の変 位が出始め、間隙水圧計の値がほぼ一定となり、地表面 の変位が5mm以上となる。変位が出始める水位と変位が 5mm以上となる水位は、右肩上がりの同様な傾向があり ドレーンの円の面積と関係がある。Case4 は水位が比較 的低い段階でドレーンからの排水が濁りはじめ、その後 ドレーンが目詰まりを起こし、堤内地側に盤膨れが発生 した。また Case6 では、水位上昇に伴い被覆土層表面に

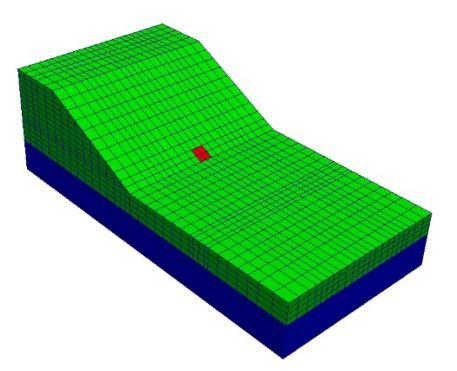
図-2.10 三次元解析モデル (Case1)

実験で行った各ケースについて、図-2.10に示すような モデルを用いて3次元浸透流解析を行った。対策工を離 散配置する場合には、対策工の中間で透水層の水圧が最 も大きくなることから、設計でも対策工の中間で対策工 の効果を評価すべきである。しかし、現在、設計で一般 的に使われている2次元浸透流解析では、対策工の中間 の透水層の水圧分布を適切に評価することは困難である ことが分かっている。そこで、今年度は3次元解析によ る再現性を確認するものである。不飽和特性は、「河川堤 防の構造検討の手引き」のにしたがって設定した。ドレ ーン(砕石)の透水係数は不明のため、パラメトリック スタディーを行い間隙水圧計により計測された被覆土層 下面に働く水圧(圧力水頭)に近い解析結果となるドレ ーンの透水係数を推定した。ドレーン(砕石)の透水係 数を変化させただけは計測値と整合しない場合、被覆土 層(ローム)の透水係数についても変化させ、解析値と 計測値が整合する透水係数を推定した。

図-2.10 にパラメトリックスタディーを行ったドレーンの透水係数と被覆土層の透水係数の組み合わせを△で示し、概ね整合した組み合わせを○印で示す。浸透流解析は、6 ケース全て同じ透水係数を用いた。全てのケースでロームの室内試験値である透水係数 k=1.9×10⁶m/sより大きい値を用いた方が計測値と整合する結果となった。これは水位上昇に伴い堤内地側の被覆土層表面に細かな亀裂や土槽壁面でルーフィングが生じ、目視で確認できない漏水が発生していることが原因ではないかと推測している。

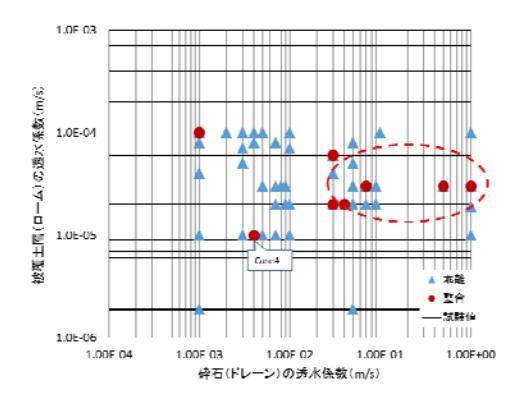
図-2.11 三次元浸透流解析結果

ドレーンからの砂の噴出や盤膨れが発生した Case4 以 外は、ドレーン(砕石)の透水係数を $k_s=1.0\times10^2 \sim$ 1.0×10^1 m/s、被覆土層 (ローム)の透水係数 $k_s=1.0\times10^5$ m/s 程度で計測値と解析値が概ね整合した。

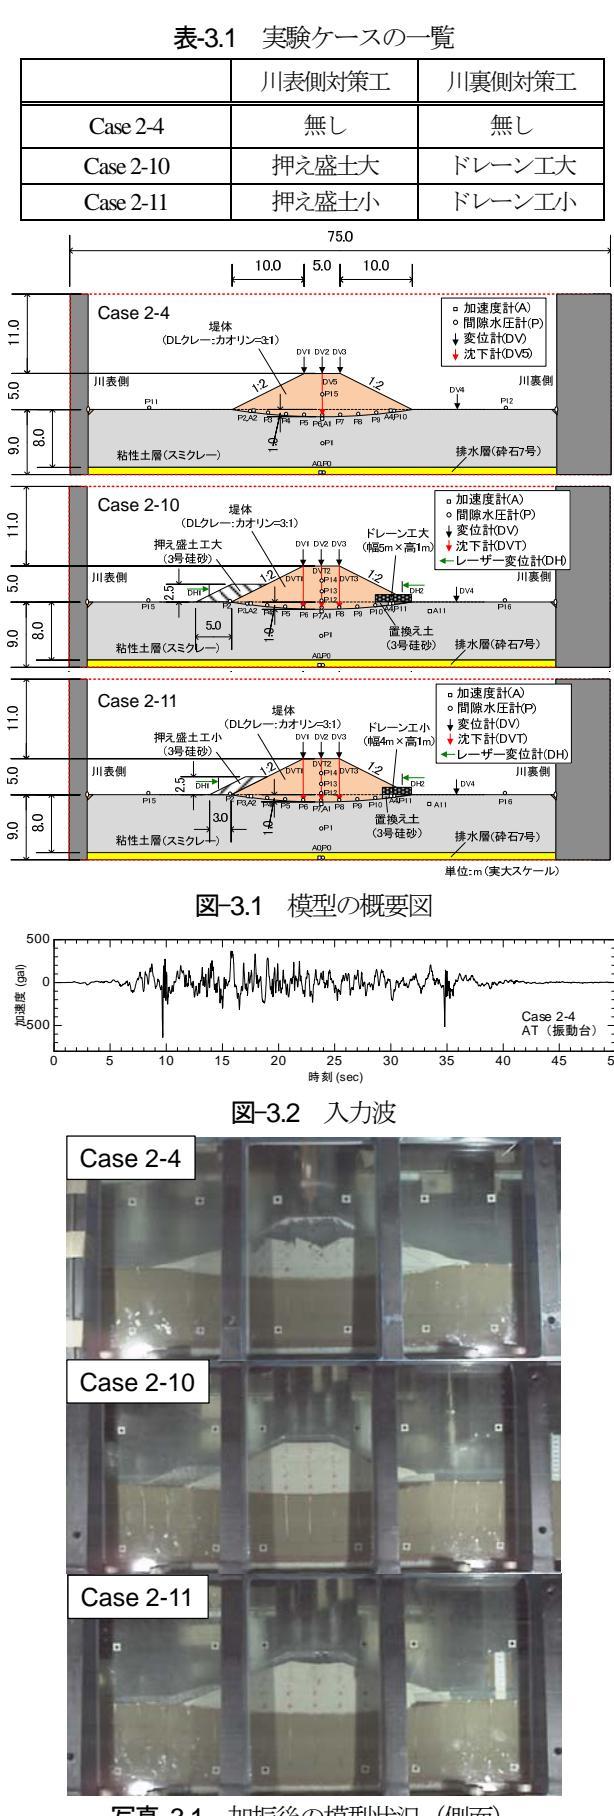
写真-3.1 加振後の模型状況(側面)

加振後の堤体側面写真および天端写真を**写真-3.1**およ び**写真-3.2**、変形図を図-3.3 に示す。無対策の Case 2-4 では、堤体は主として両法尻にはらみだすように変形し、 これに伴って天端部分が沈下することで著しいクラック が生じた。一方、Case 2-10 および Case 2-11 では押え盛 土工およびドレーン工の近傍において縦断クラックが生 じたものの、Case 2-4 と比較すると天端沈下および縦断 クラックは大幅に減少した。

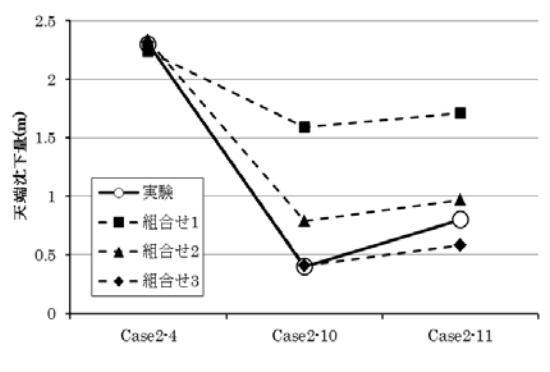
図-3.7 天端沈下量の比較

図-3.7 に実験の天端沈下量と解析による天端節点の平 均沈下量を比較した結果を示す。Case2-4 の実験と解析が ほぼ一致しているのは,沈下量が一致するようにパラメ ータを設定したためである。Case2-10 と 11 の実験と解析 を比較すると,今回の組み合わせの中では,基礎地盤を 大きな液状化強度比とした組合せ3の再現性が高く,逆 に基礎地盤の液状化強度比を小さくした組合せ1 は対策 工の効果を上手く評価できていないことが分かる。 図-3.8~3.10 に解析の結果得られた変形図を示す。図 -3.8 に示す組合せ1 では無対策のケースでも基礎地盤に 比較的大きな水平変位とのり尻部の水平地盤に盛り上が りが見られる。これは、盛土荷重による初期せん断が基 礎地盤に作用して結果であると考えられ、基礎地盤の剛 性の比較的小さな組合せ1 では基礎地盤が大きく変形し たものである。対策工を入れた場合には、堤体下部の液 状化層から作用する力が対策工を介して基礎地盤に伝わ ることにより、さらに変形が大きくなっている。基礎地 盤の変形が大きいと堤体が水平に広がるために、対策効 果が十分に発揮されないものと考えられる。なお、実験 では、基礎地盤の水平変位や盛り上がりは、ここまで顕 著に見られておらず、沈下量の再現性の低さと整合的で ある。

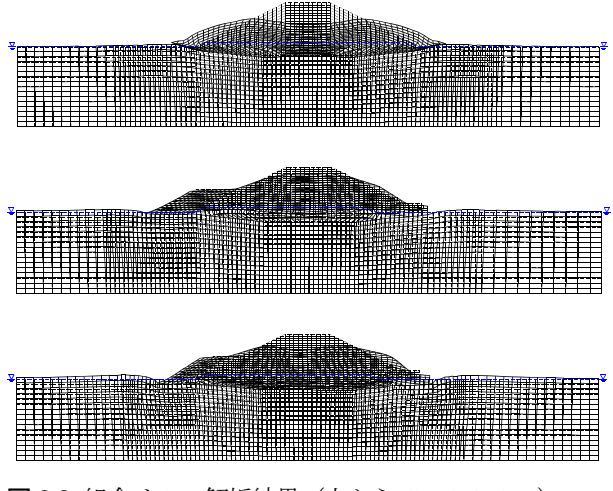
図-3.9 組合せ2の解析結果(上から Case2-4,10,11)

図-3.10に示す組合せ3の変形にも、対策工を入れた場合に基礎地盤の水平変位や盛り上がりが大きくなる傾向はみられるが、その量は図-3.8の組合せ1に比べるとかなり小さい。その結果、対策工を入れた場合に、堤体が広がらないようのり尻がしっかり押さえられ、天端の沈下量も大きく低減したものと考えられる。なお、無対策の場合には、不自然に「く」の字に堤体のり尻部が変形している。これは、水平地盤に崩壊した堤体土が覆い被さっている状態に対応していると考えられる。図-3.9に示す組合せ2の変形は、組合せ1と3の中間である。
