戦-62. 非破壊検査技術の道路橋への適用性に関する研究

担当チーム:橋梁構造研究グループ

道路橋の点検は、近接目視点検を主体に行われているが、点検部位によっては目視点検だけでは診断に必要な 情報が得られない場合や、必ずしも効率的・合理的でない場合があり、ニーズを踏まえた信頼性の高い非破壊検 査技術が求められている。本研究では、道路橋の各種劣化損傷への既存技術の適用性について検討を行うもので ある。平成22年度は、腐食欠損部の残存板厚計測を対象として、これまで開発もしくは提案されている既存の非 破壊検査技術を調査するとともに、適用が期待される非破壊による計測手法を抽出した。これらの計測手法とキ ャリパー及びレーザ変位計を用いて、人工欠損試験体及び実腐食試験体を対象とした残存板厚計測に関する性能 確認試験を実施した。

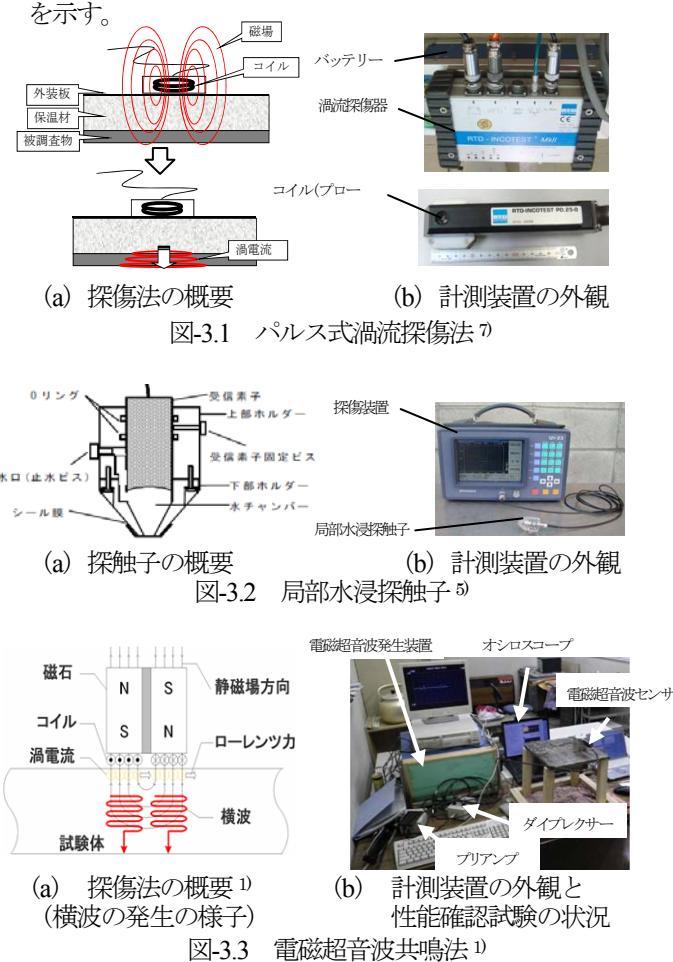
図-3.1(a)に、パルス式渦流探傷法の原理の概要を示し、 図-3.1(b)に、計測装置の外観を示す。本手法では励磁電 流にパルス状の電流が用いられている(通常の渦流探傷 法ではコイルの励磁電流には連続波(正弦波)が用いられ ている。)。通常の渦流探傷法がセンサを走査するのに対 し、パルス式渦流探傷法ではコイルを計測部位に押し当 て、励磁直後にコイルで受信される瞬間的な渦電流の時 間変化により腐食を検出する。コイルにより励磁された 磁場内の被調査物の平均肉厚が計測される。被調査物の 板厚および保温材厚によって、直径 50mm~200mm 程度 のコイルが用いられる。本検討では直径 \$46mm 及び\$ 63mm のコイルを使用したが、\$46mm のコイルは錆層 が厚い箇所では適切な計測値が得られなかったので、こ こでは \$63mm の結果を示す。

図-3.2(a)に、局部水浸探触子の概要を示し、図-3.2(b) に、計測装置の外観を示す。通常の超音波厚さ計の探触 子では、腐食の孔食径と比べて振動子の直径が大きいた め(通常多く用いられる 5MHz では振動子の直径は約 10mm)、腐食の凹凸した面には適用できないことが多い。 このため、局部水浸探触子では、ピンポイントで探傷で きるような、ペンシルの先端のような細い径を使用して いる点に特徴がある。図に示すとおり水チャンバー部に 水を充水することにより,探触子内で超音波ビームを集 束させている。探触子の寸法は,外寸高さ 32mm, 胴部 直径 ϕ 17mm, 先端径 ϕ 3.5mm(内径 ϕ 2.5mm)である。 (3)電磁超音波共鳴法¹⁾

電磁超音波共鳴法は、電磁気作用によって、材料表面 に直接駆動力を起こして超音波を発生させ、その超音波 の多重反射エコーを用いて板厚を計測する方法である。 図-3.3(a)に、今回の計測で用いた電磁超音波センサ (Electromagnetic Acoustic Transducer, EMAT とも呼ばれ る)の概要を示す。センサは、トラック状渦巻きコイルと 一対の永久磁石で構成される。 センサを金属に近づけ、 コイルに交流電流を流すと、試験体表面には時間的に変 化する磁場が生じ、この変化を打ち消す方向に渦電流が 誘導される。渦電流は、永久磁石が作る静磁場と作用し 合い, 金属内に磁歪力(磁性体)やローレンツ力(非磁性 体)が働く。その結果、試験体表面近傍は超音波振動源と なり、金属内に直接超音波が励起される。 図に示すよう に、渦巻(トラック状)コイルの上に永久磁石を2個配置 すると非接触で横波の超音波が板厚(垂直)方向に伝搬す る。図-3.3(b)に、試験装置の外観と性能確認試験の状況

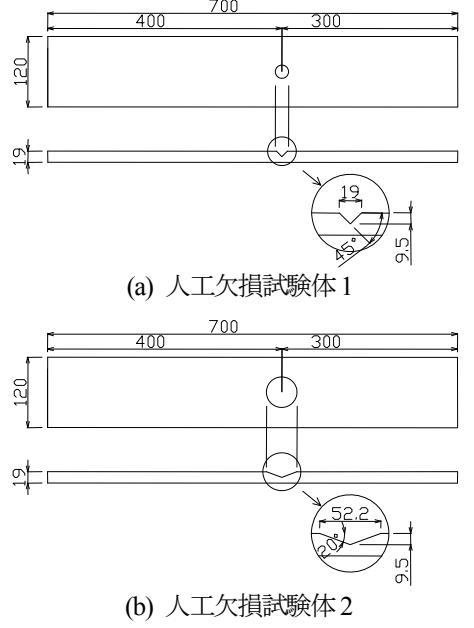
試験体には、腐食欠損を模擬した人工欠損試験体2体と、撤去された側道橋の腐食の著しい桁端から切り出した腐食欠損試験体1体の2種類を用いた。図-3.4に、対象とした人工欠損試験体の寸法形状を示す。また、写真-3.1に、腐食欠損試験体の撤去前、及び溶断による切り出した状況を示し、図-3.5に、腐食欠損試験体の寸法形状を示す。

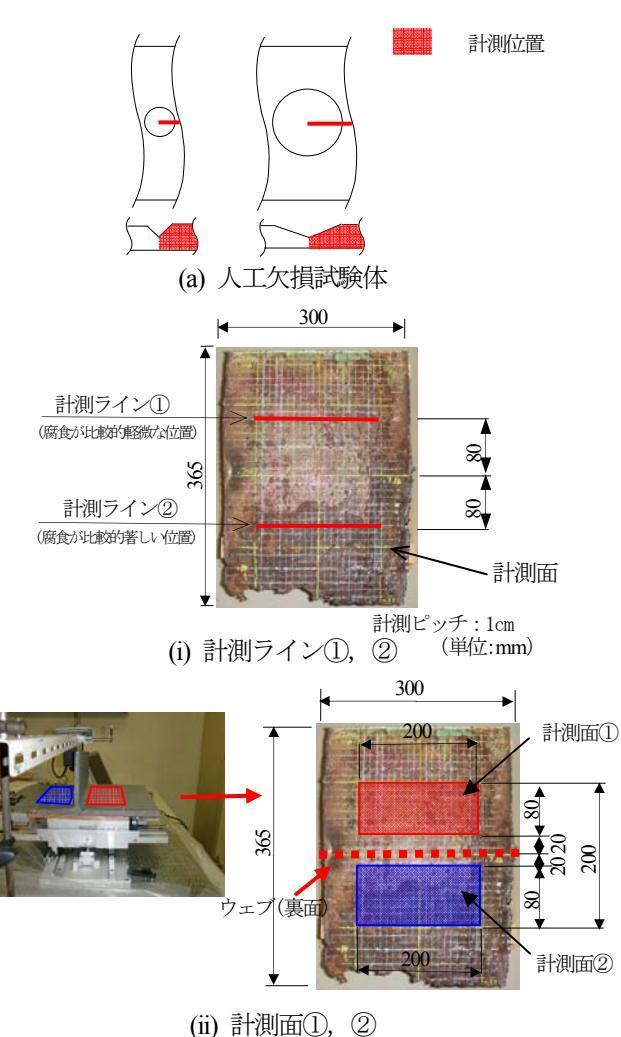
(11) 計測面(1), ② (b) 腐食欠損試験体 図-3.6 欠損試験体の計測位置(計測ライン,計測面)

3.1に示した3種類の非破壊検査技術の計測精度を 調査するため、錆除去後にレーザ変位計を用いた残存板 厚計測を実施した。レーザ変位計については残存板厚を 算出するために試験体の表裏面を計測した。併せて,超 音波厚さ計及びキャリパーによる計測を行った。以下, ここでは、レーザ変位計の計測値が真値と仮定して他の 計測手法の計測精度等の適用性を評価することとした。 図-3.6に、欠損試験体の計測ライン、計測面及び計測ピ ッチを示す。人工欠損試験体の計測では、欠損部を裏面 にして、欠損のない平面側に各種のセンサを配置し計測 した。なお、実際の計測範囲は、人工欠損試験体では、 欠損部の中央を中心として1mm×1mmの格子ピッチで 欠損部が含まれる範囲,腐食欠損試験体では,試験体中 央から 1cm×1cm の格子ピッチで 20cm×20cm の範囲で ある。なお、計測は、人工欠損試験体では、窪みのない 平滑面側より、腐食欠損試験体では、ウェブのないフラ ンジ下面側から行った。

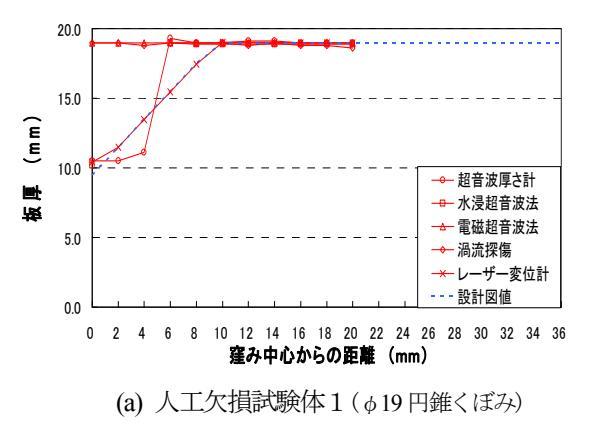
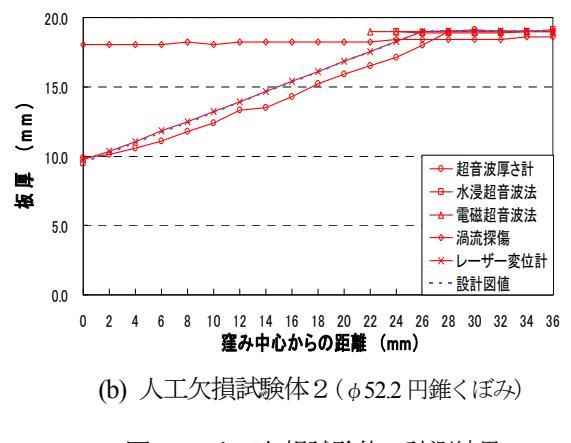
図-4.1 人工欠損試験体の計測結果

図-4.1 (a),(b)に、人工欠損試験体の計測結果を示す。 人工欠損試験体については、各計測手法ともにほぼ同様 の結果であり、レーザ変位計では設計図値(実寸法)との 誤差がほとんどない計測値が得られた。超音波厚さ計は、 窪みをある程度認識しているが、設計図値との誤差が大 きく、レーザ変位計ほどの精度は見られなかった。その 他、パルス式渦流探傷法、局部水浸超音波探傷法及び電 磁超音波探傷法における計測値は、窪み部分について、 窪みであることを認識できない計測値や適切な計測値が 得られない(以下、計測不能)箇所が見られた。

図-4.1 (c),(d)に、パルス式渦流探傷法による計測値と、そのコイル直径(φ63mm)を考慮し、これに内接する一辺 40mmの正方形面積内の板厚平均値(以下、□40mm 計測 平均値)と比較した結果を示す。板厚平均値は、実板厚よ りも小さくなるが、それでも差は見られている。後述す る腐食欠損試験片では、計測値と比較的良好な相関性が 見られており、計測精度には計測面が影響している可能 性が考えられる。

- 1)人工欠損試験体において、パルス式渦流探傷法、局部 水浸超音波探傷法及び電磁超音波共鳴法では、窪みを 認識できない計測結果が得られ、計測精度は低いもの であった。
- 2)腐食欠損試験体において,鋼板表面の錆層の厚さがあ る程度以上の腐食では,超音波探傷法,電磁超音波共 鳴法では計測困難であった。
- 3)パルス式渦流探傷法では計測値は得られたものの、レ ーザ変位計の直接の計測値との相関性は錆除去前後に おいて高いものではなかった。同手法がコイル部分の 平均的な板厚量が計測されるという特徴を踏まえ、コ イル部に対応する範囲の計測値平均値と比較したとこ ろ、相関性が相対的に改善された。一方では、人工欠損 試験片では円錐くぼみの定量評価には至っておらず、 計測精度の評価にあたっては、計測面と減肉している 面との関係等詳細な検討が必要と考えられる。

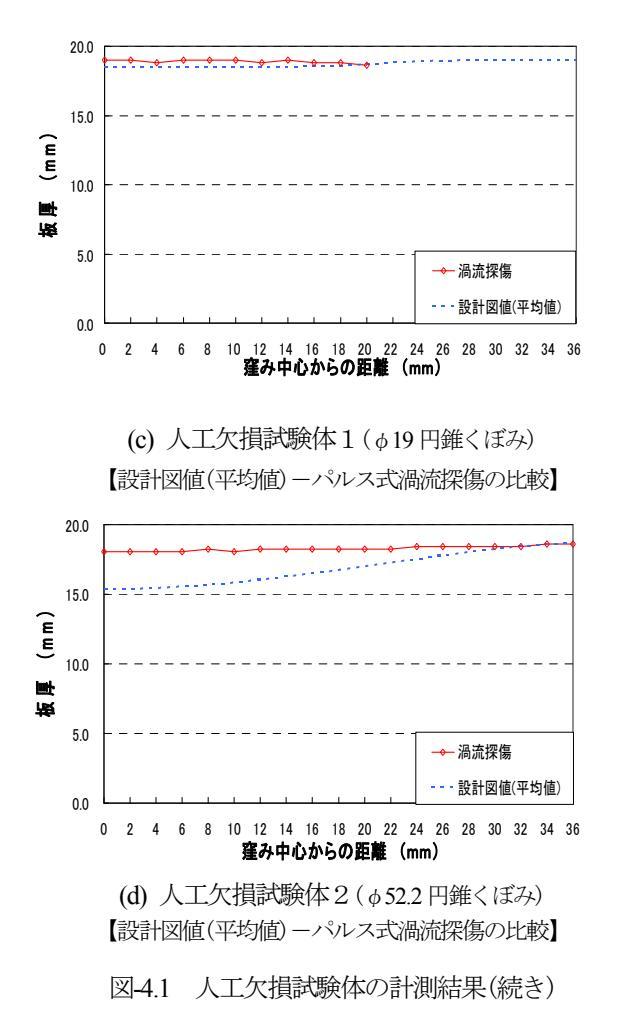
(1)計測ラインに対する各計測手法の計測精度の比較 図-4.2 に、レーザ変位計で計測した腐食欠損試験体の

形状を示す。ここでは、基準高さを決めて、上下面の各 計測箇所の変位を計測することにより板表面の凹凸形状 を計測し、上下面の変位量の差より残存板厚を算出して いる。すなわち、上面及び下面の折れ線グラフは、計測 ライン①では腐食が比較的軽微であることを、計測ライ ン②では腐食が苦しい位置であることを示している。

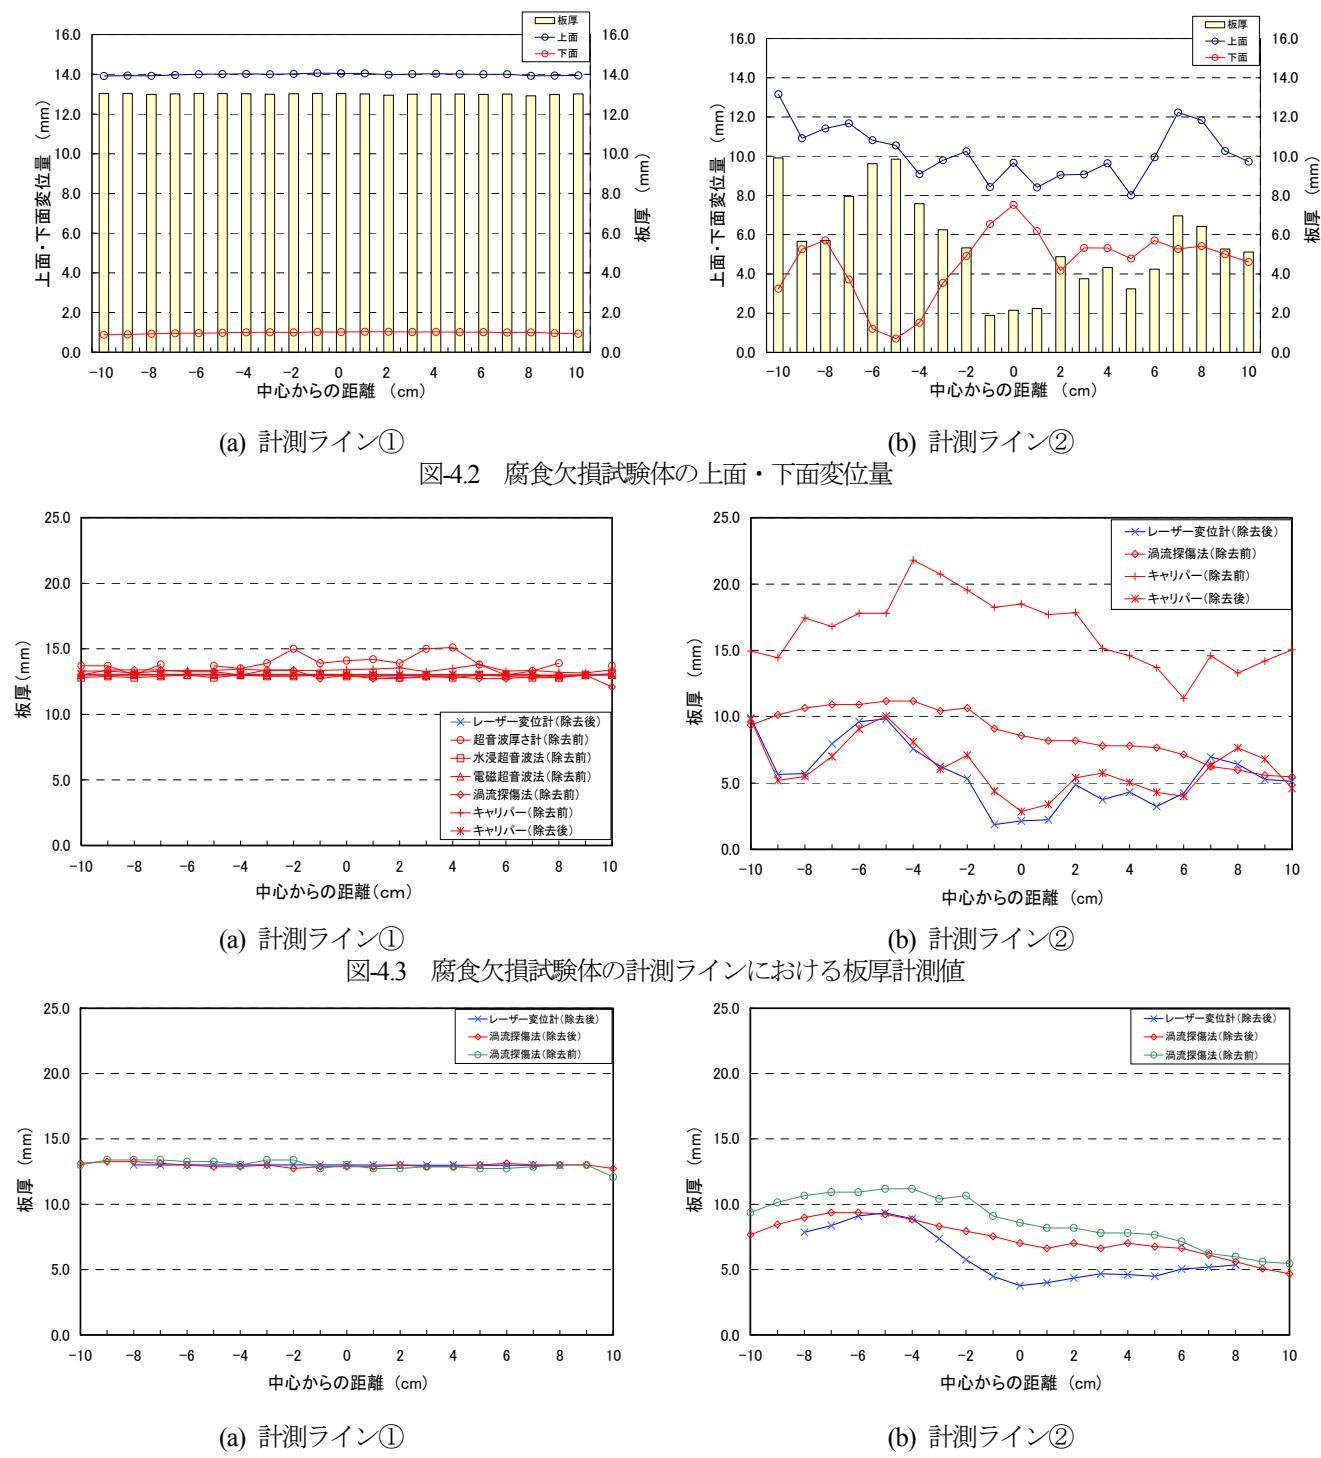
図-4.3 に、腐食欠損試験体の計測ライン①②における 計測結果を示す。錆が鋼材表面に付着している状態で残 存板厚を計測できるかを確認する目的で、錆を除去する 前の状態(以下、錆除去前)で計測した。また、残存板厚 を正確に把握するために、錆を完全に除去した状態(以下、 錆除去後)にして板厚計測を行った。キャリパーと、レー ザ変位計の計測結果を併せて示した。

計測ライン①における腐食が比較的軽微な箇所では, 超音波厚さ計を除く計測手法の場合,近似的な計測値と なった。計測ライン②における腐食が比較的著しい箇所 では,超音波厚さ計,電磁超音波法及び水浸超音波法の 場合、適切な計測値が得られなかった。錆除去後のキャ リパーとレーザ変位計の計測値はある程度の相関性がみ られたが、錆除去前のパルス式渦流探傷法は計測値を得 られたものの、錆除去後におけるキャリパーやレーザ変 位計の計測値との相関は見られなかった。錆除去前と錆 除去後におけるキャリパーの計測値を比較すると、計測 ライン①側は桁外面側で腐食が比較的軽微な箇所で、計 測ライン②は桁内面側で腐食が著しい箇所であることを 端的に示している。パルス式渦流探傷法の計測値が周辺の形状に影響する性質があることから、図-4.4 に、渦流 探傷法の錆除去前及び錆除去後の計測値と除去後のレー ザ変位計の□40mm 計測平均値との差を示す。図-4.3 に おける計測ライン②では、レーザ変位計とパルス式渦流 探傷との差(ともに、錆除去後)は最大約7mmの差が生 じていたが、計測差が最大でも4mm弱まで近づく結果 となった。

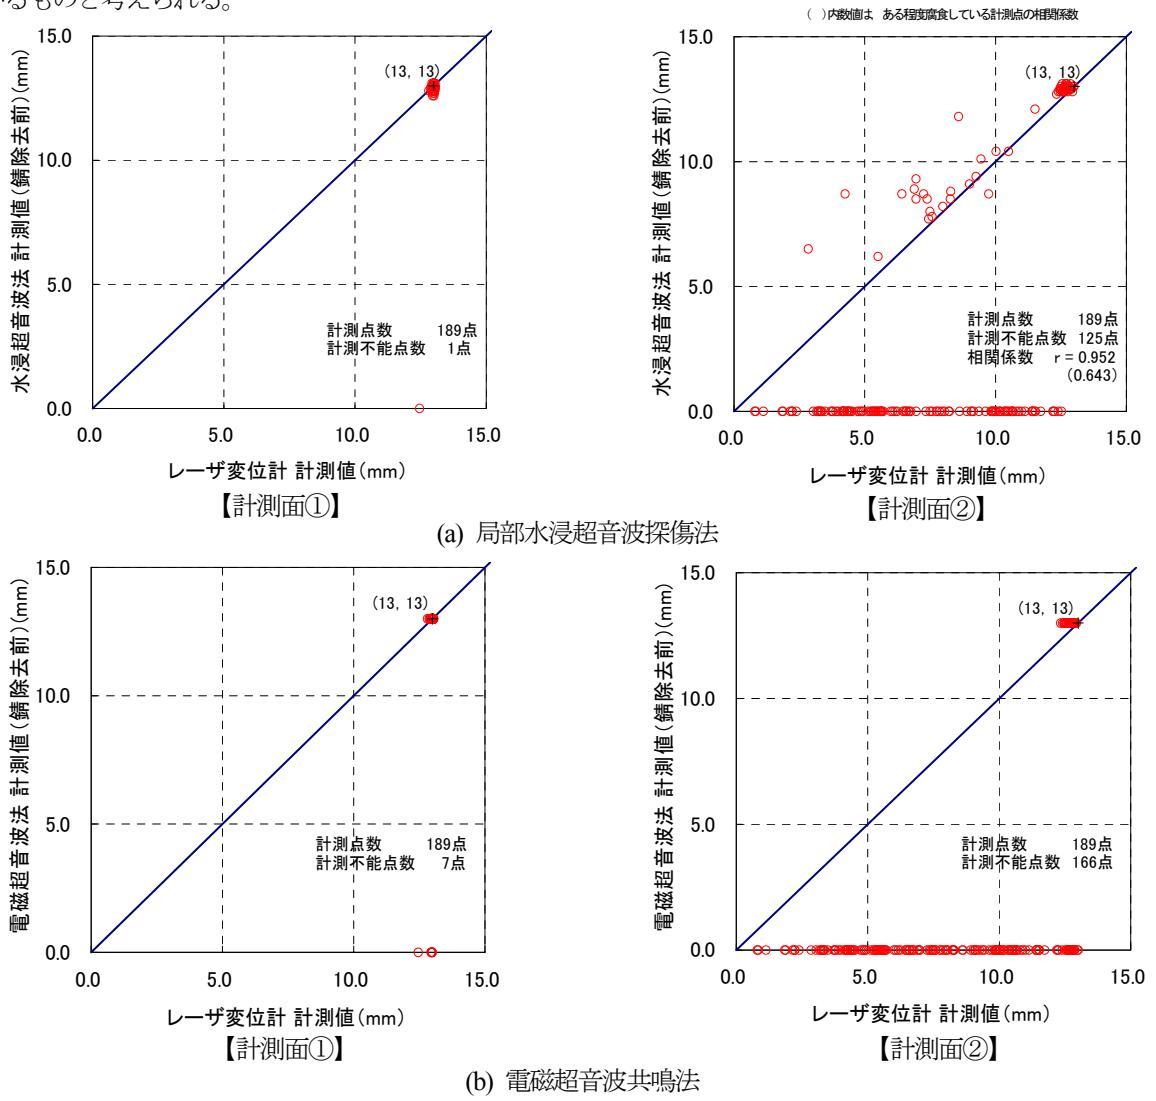
図4.5 レーザ変位計計測値との計測結果の比較(錆除去前)

図4.5及び図4.6に、全計測位置について、それぞれ 錆除去前後におけるレーザ変位計による板厚計測値と各 計測手法との比較結果を示す。計測不能点については、 縦軸の値をゼロとして図中にプロットしている。その他 の計測手法では計測ライン①側(ほとんど腐食していな い側)の結果はほぼ計測できているものの,計測ライン(2) 側(腐食の厳しい側)では計測できないか計測できたとし ても計測精度は低いことがわかる。パルス式渦流探傷法 では、計測値がレーザ変位計計測値よりも厚く評価して いる。なお、図-4.6(b)より、錆除去後についても計測精 度としては必ずしも高いとは言い難い。また、図中では 5mm 程度以下の薄い板厚の計測値が得られていないが, 計測技術者へのヒアリングによれば、板厚のキャリブレ ーション(本計測では板厚13mm)に対して、40%程度以 下の板厚(5.2mm)では適切な計測値が得られない可能 性があるとしており、 適切な計測値が得られる範囲を超 えているものと考えられる。

超音波厚さ計については、接触媒体を用いても、表面の 凹凸が激しい場合には、値が安定しない、もしくは誤っ た値が生じる等、計測不能な場合が多かった。垂直探触 子による探傷を試みたが、やはり板厚を推定するのが難 しい点では同様の傾向であった。

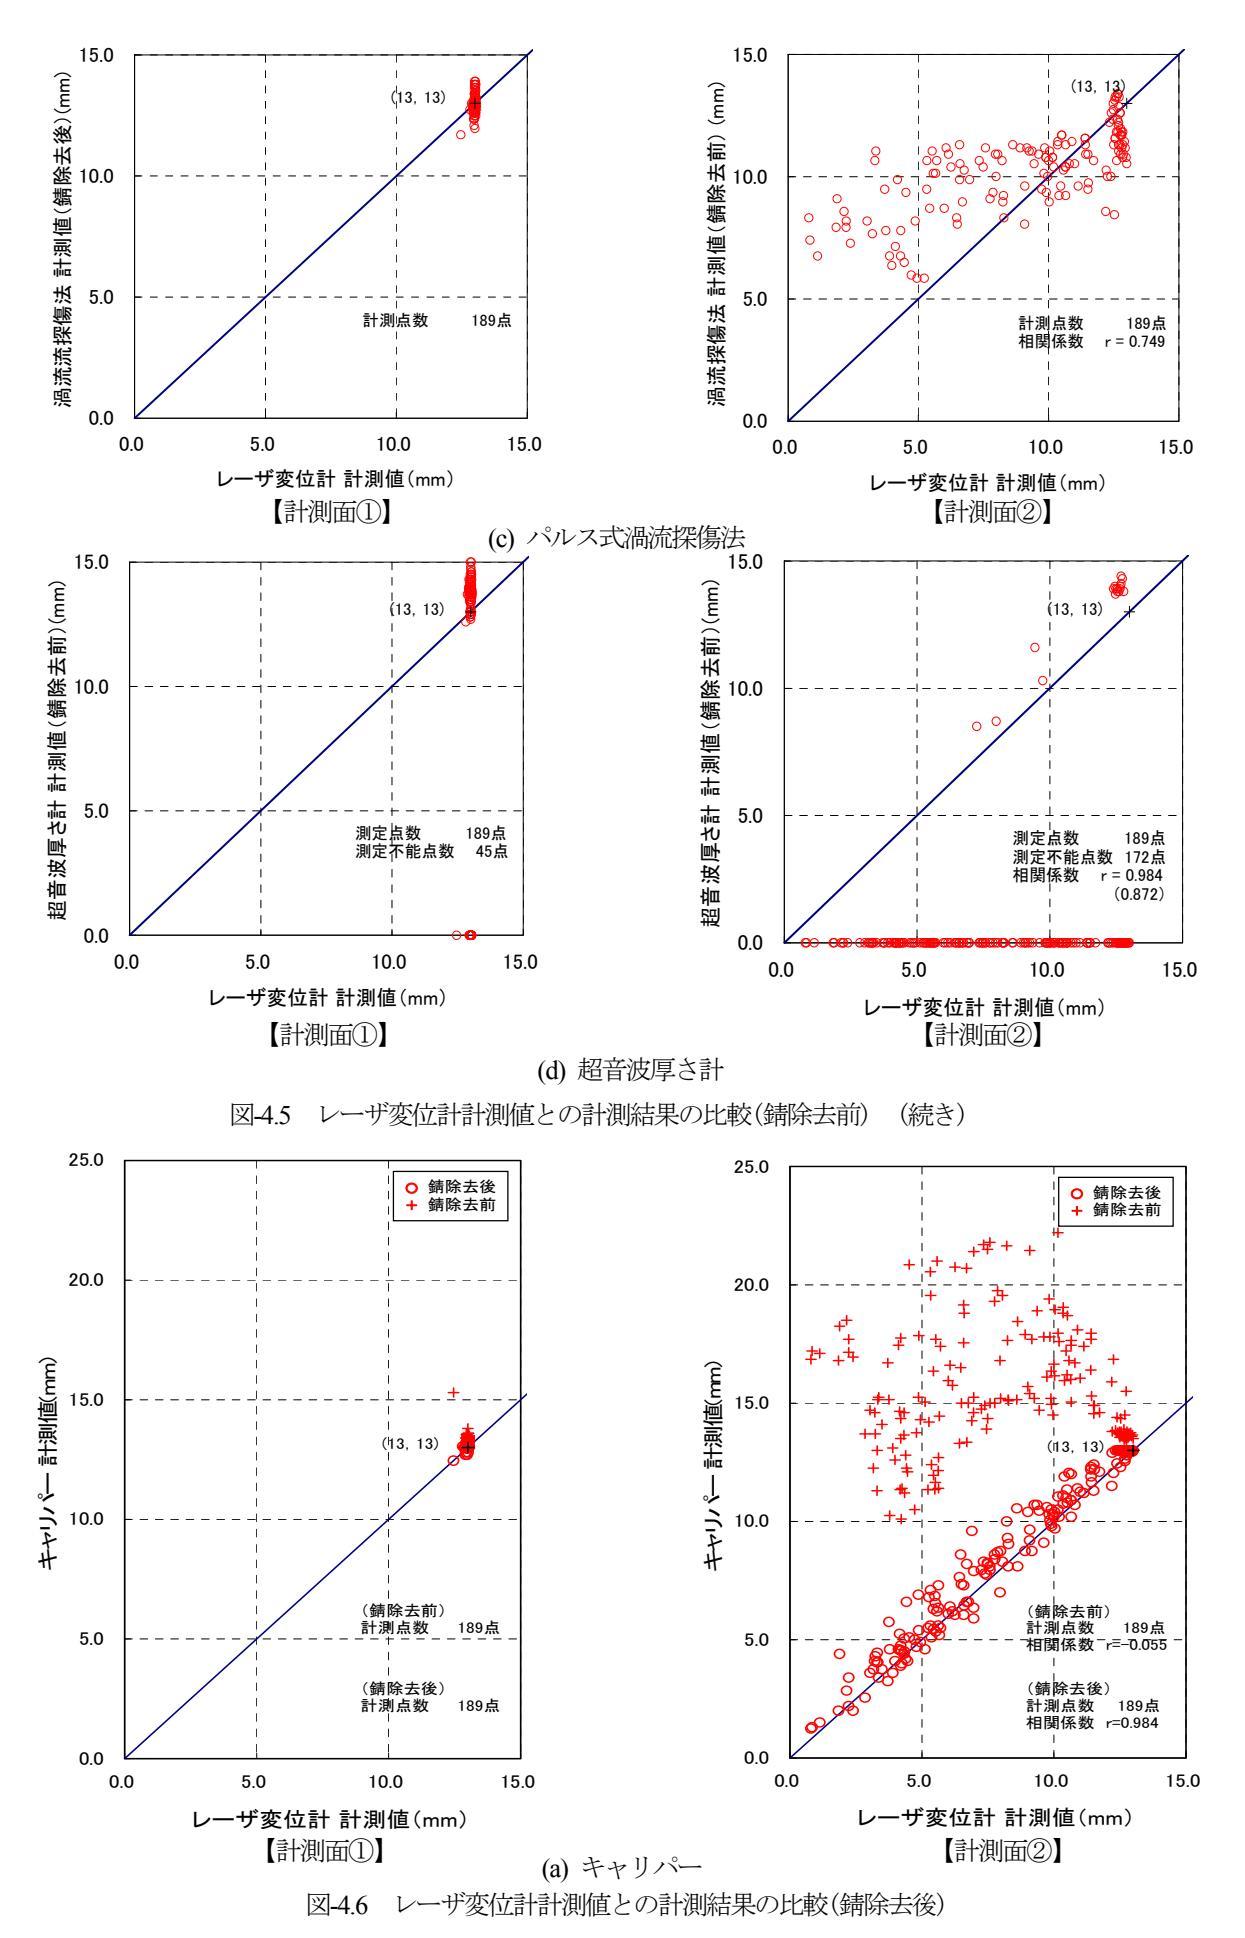
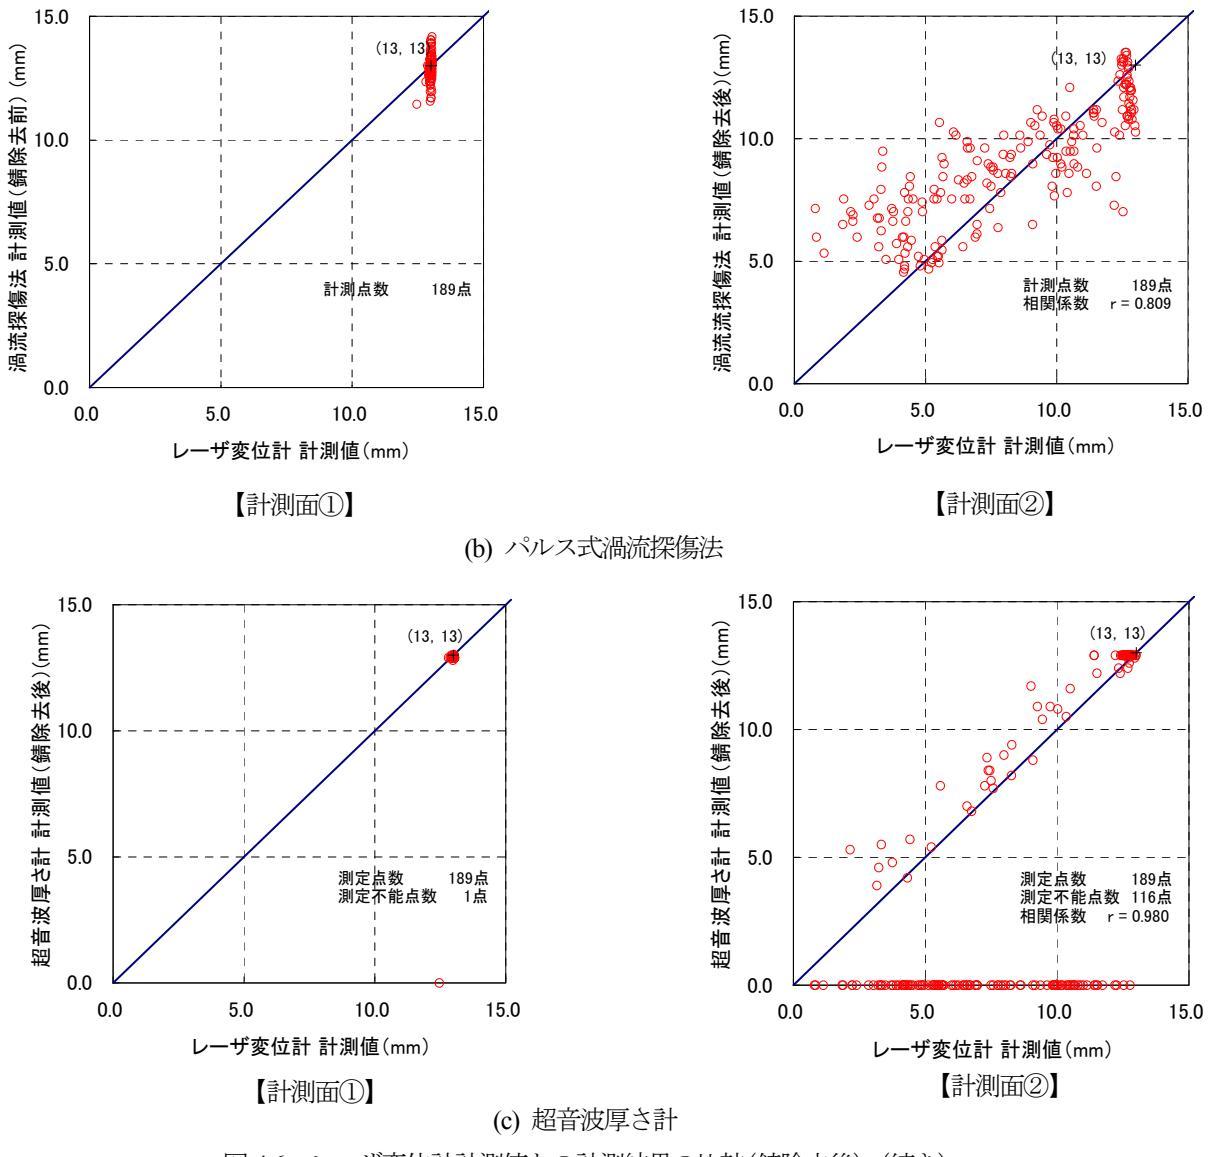
図-4.6 レーザ変位計計測値との計測結果の比較(錆除去後)(続き)

図-4.6(a)より、錆除去前のキャリパー計測値は、残存 板厚によらず10~22mmの値を示しており、少なくとも 外観からの残存板厚の推定は難しいと言わざるを得ない。

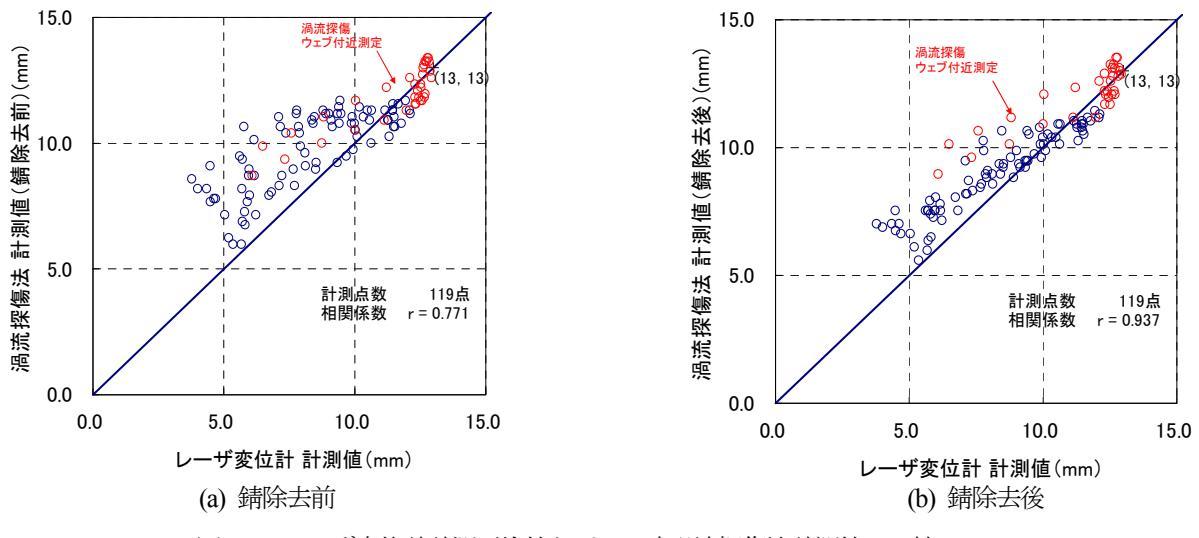
図-4.7 レーザ変位計計測平均値とパルス式渦流探傷法計測値の比較

図-4.7 に, 錆除去後におけるレーザ変位計による□ 40mm 計測平均値とパルス式渦流探傷計測結果の比較 を示す。赤丸でプロットしたウェブの形状の影響を受け た可能性が高い計測箇所(ウェブ中心から 36.5mm まで の範囲)は、□40mm 計測平均値と比較した結果、影響 を受けた可能性が低い青丸でプロットした計測箇所より も大きく評価している。また、青丸のプロットは計測値と 相対的に近づく傾向がみられる。
