14.3 農業水利施設の凍害劣化の診断手法と耐久性向上技術に関する研究

担当チーム:寒地農業基盤研究グループ(水利基盤) 技術開発調整監付(寒地技術推進室)

キーワード:農業水利施設、コンクリート開水路、凍害、非破壊調査、耐久性評価、凍結融解試験方法

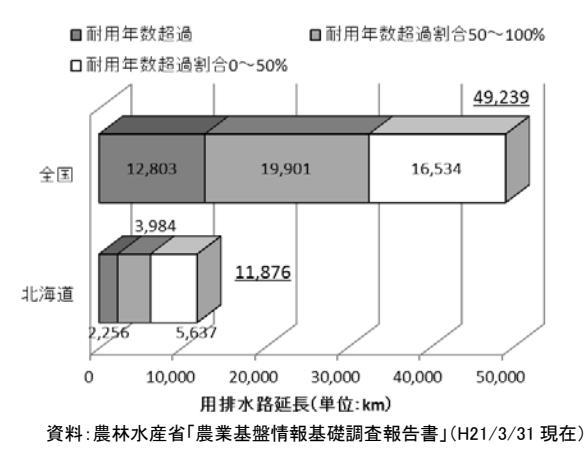
図-1 全国および北海道における基幹的水路の

延長と耐用年数超過割合別水路延長 3)

現在、北海道に位置する基幹的水路の多くが更新 時期の到来を迎えようとしている。既にその耐用年 数を超過した水路の延長は2,256kmに及び、超過割 合50~100%の水路の延長と合わせると、実にその半 数以上が今後20年以内に更新時期の到来を迎える

(図-1参照)³⁾。こうした長大な延長を有する水路に おいて、如何に効率的かつ効果的に診断を行うかが、 解決すべき喫緊の課題となっている。

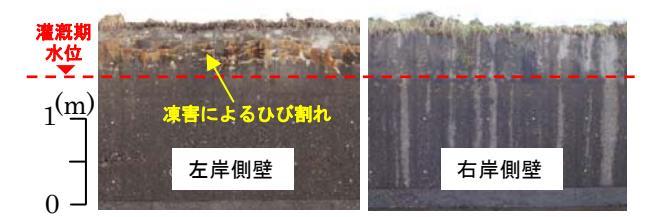
図−2 観測箇所の水路側壁の状況

図-2 に示すように、この区間では左岸の灌漑期水 位より上部(以下、気中部と呼ぶ)に凍害による長 手方向のひび割れが、また、天端にはスケーリング が生じている。一方、左岸の灌漑期水位より下部(以 下、水中部と呼ぶ)および右岸側壁には顕著な凍害 劣化はみられない。

図-4に平成22年の11月からひと冬の側壁表面の 凍結融解回数を月別に示す。なお、凍結融解回数の 算出に用いる凍結・融解温度の考え方は既往の文献 ⁶⁾を参考にした。即ち、文献 6)によればコンクリー トに凍結融解を繰返し与える場合、凍結温度が-5℃ 以下の条件で凍害劣化が顕著に生じる。それゆえ、 本報では一旦-5℃以下となっていたコンクリート温 度が 0℃を超えた場合の回数を凍結融解回数とし た。図-4に示すように、左右岸ともに凍結融解回数 が多い時期は1月と2月である。ひと冬を通した合 計で比較すると、左岸側壁の気中部と水中部では、 ともに 36 回であった。図-2 のように、左岸の気中 部と水中部ではひび割れの状況は異なるが、凍結融 解回数に違いはない。一方で、右岸気中部では、ひ と冬の凍結融解回数は 20 回で左岸側壁の 5 割強で あった。

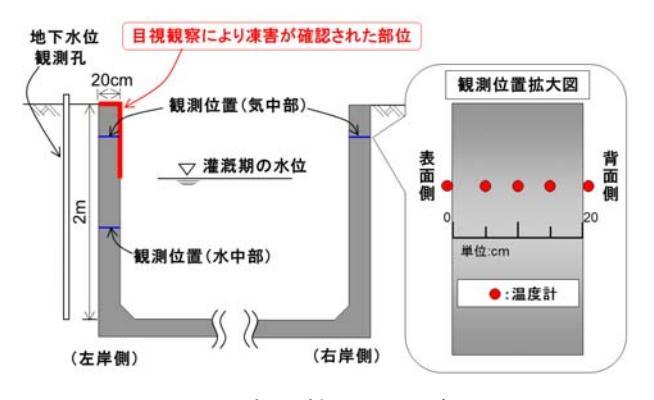
図-3 観測機器の設置概要

調査は、側壁部材の表面・内部温度変化と凍害劣 化部への水分供給源の把握のため、図-3に示すよう に温度計(T型熱電対)および地下水位観測孔を設置 した。温度計の設置位置は、凍害が生じている左岸 気中部、顕著な凍害劣化がみられない左岸水中部お よび右岸気中部の3箇所であり、1時間おきに自動計 測した。また、積雪形状や側壁表面への水分供給状 況の撮影のため、カメラを設置した。

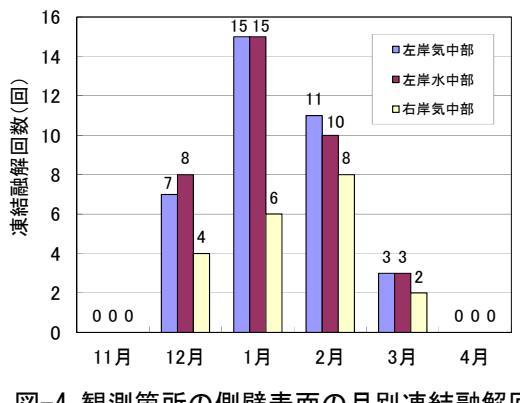
図-4 観測箇所の側壁表面の月別凍結融解回数 (平成22年11月~平成23年4月)

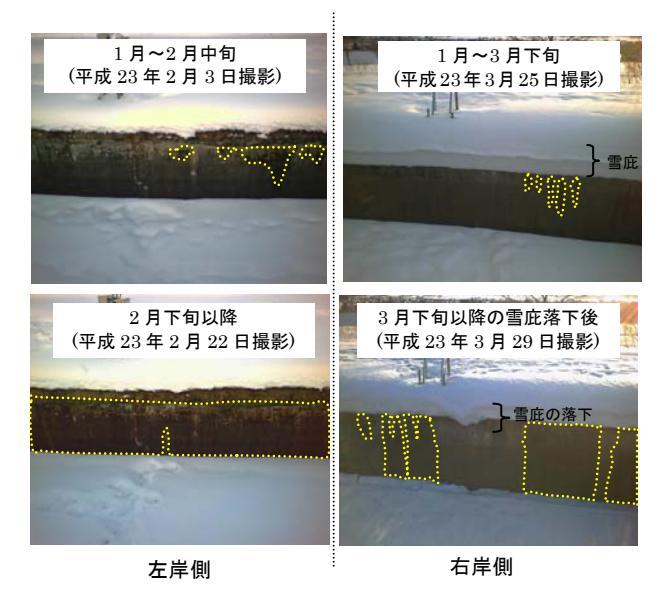
図-7 左右岸側壁表面への融雪水の供給パターン (黄色破線内は側壁表面が濡れている箇所)

図-7に定点カメラで撮影した左右岸側壁表面への 代表的な融雪水の供給パターンを示す。写真は、外 見上で融雪水の浸み出しが最も多く見られる17時の ものである。左岸側壁では1月下旬から、凍害ひび割 れ部や天端からの融雪水の流出により、主に気中部 の表面が濡れる浸み出しが始まった。2月下旬を過ぎ るとひび割れや天端から流れ出す融雪水の量が増加 し、水中部を含む側壁表面全体が濡れるようになった。 このような側壁表面の濡れは、2月に入るとほぼ2日に 1回の頻度で見られるようになり、3月に入るとほぼ毎 日見られるようになった。右岸側では3月下旬まで雪 庇が維持され、この間、天端上の雪から滴る水でわず かに気中部が濡れる程度であった。3月下旬に雪庇が 落下すると、側壁表面を伝う融雪水の量が急増し、

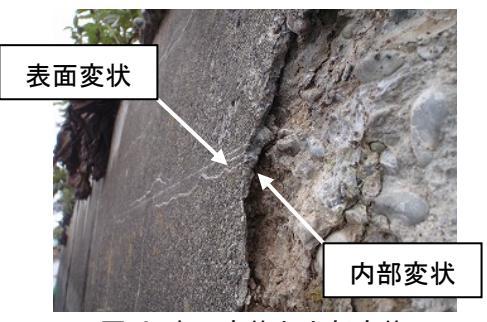
図-9 表面変状と内部変状

表面変状と内部変状は、ひび割れの発生方向が異 なることから、それぞれのひび割れの発生原因とな る応力の作用方向が異なることが分かる(図-9参照)。

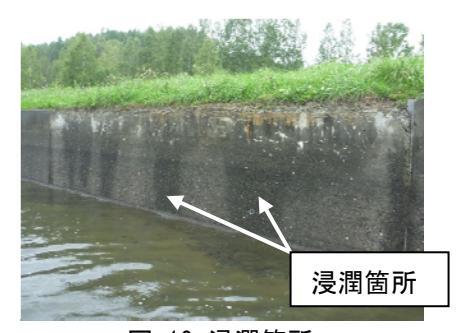
図-10 浸潤箇所

凍害の発生が懸念される側壁においては、降雨後 に浸潤している箇所と浸潤していない箇所があるの が目視できる。この浸潤は、側壁内部からのもので あり、浸潤箇所は凍害による内部変状が発生してお り、透水性が他の箇所よりも増加していることが示 唆される。したがって、降雨後における浸潤箇所の 調査は、背面から水分供給がある箇所を把握し、内 部変状が生じている可能性がある箇所を把握するこ とにつながる(図-10参照)。

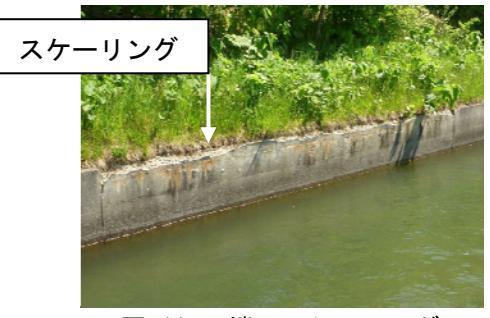
図-11 天端のスケーリング

飽水度の高いコンクリートは凍結時の膨張圧力が 大きくなることから、水の供給経路を把握すること は凍害の発生可能性が高い側壁および箇所を把握す ることにつながる。天端にスケーリングが発生して いる箇所は、スケーリングを生じさせるだけの水の 流入があるところであり、スケーリングの有無と形 状の調査は、地形的にも融雪水などが流れ込みやす い箇所を把握し、凍害の発生可能性が高い側壁およ び箇所を把握することにつながる(図-11参照)。

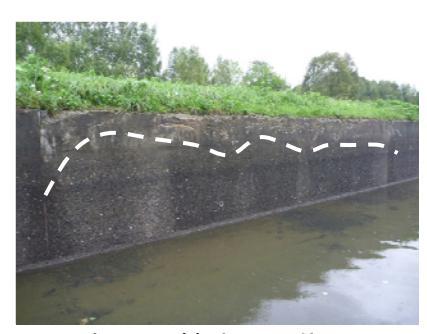
図-12 表面ひび割れの形状(凹凸)

側壁表面のひび割れの中には、凹凸の形状をもっ て発生しているものがある。この凹凸のひび割れが 発生する原因は、上記(1)、(2)で述べたことが複合的 に関係していると考えられ、融雪水などが地形的に 流れ込みやすくコンクリート内部の飽水度が高くな る箇所が部分的に存在し、その箇所が凍結時に膨張 することで凍害が他の箇所に比べて進行するためだ と考えられる(図-12参照)。

これらを原因として凍害が進行している箇所では、 コンクリート組織のゆるみや微細ひび割れが生じて いるために、更に水が供給されやすく凍結時の膨張 圧力に追随してひび割れが拡大しやすくなるために、 凹凸の形状をもってひび割れが発生すると考えられ る。特に凍害によりコンクリート内部にひび割れや 空隙が生じている場合は、透水性が大きくなり側壁 内部の水は重力にしたがって下に移動することから、 表面ひび割れの形状が下に凸のところで、内部変状 が発生している可能性が高い。

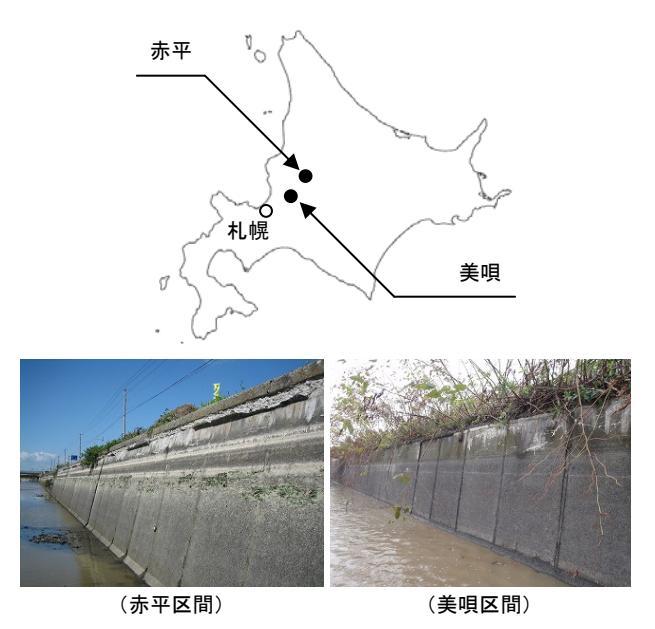
図-13 診断対象区間の位置および現況

調査対象とした実構造物は、北海幹線用水路の赤 平市および美唄市に位置する区間(以下、赤平区間、 美唄区間と呼ぶ)である。北海幹線用水路は、北海 道空知地方の赤平市から南幌町までの6市町を流下 する、延長約80kmに及ぶ長大な基幹水利施設であ る。対象区間とした赤平区間、美唄区間ともに、昭 和40年前後に建設がなされ、供用後40年以上が経 過している。両区間ともに、構造形式はRC現場製 作L型ブロック水路であり、側壁は左右岸ともに土 中に埋設されている。特に凍結融解作用を受けやす い、躯体表面が南側に面した右岸側側壁において、 表面の変状が著しい。調査対象区間の位置および現 況を図-13に示す。

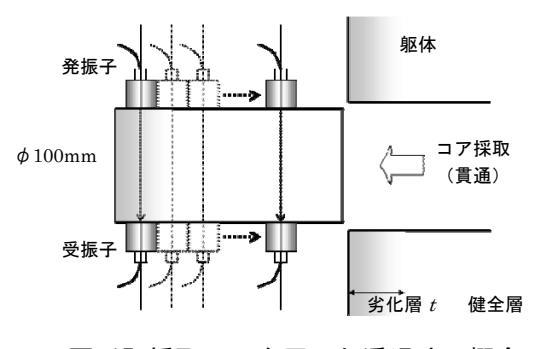
図-15 採取コアを用いた透過法の概念

採取コアを用いた透過法の概念を図-15に示す。採 取コアを用いた透過法は、コアの直径方向において直 接的に超音波伝播速度を測定する手法である。発・受 振子を部材厚方向にスライドさせながら順次伝播速 度を測定することにより、躯体表面からの深さ毎の劣 化状況を確認することができる。本調査では、伝播速 度は10mm間隔で深さ5~85mmまでの位置で測定し た。また、得られた伝播速度Vより、緒方ら¹⁵⁾の研究 結果から導き出された式(2)および式(3)により相対動 弾性係数を算出し、劣化の程度の定量化を試みた。

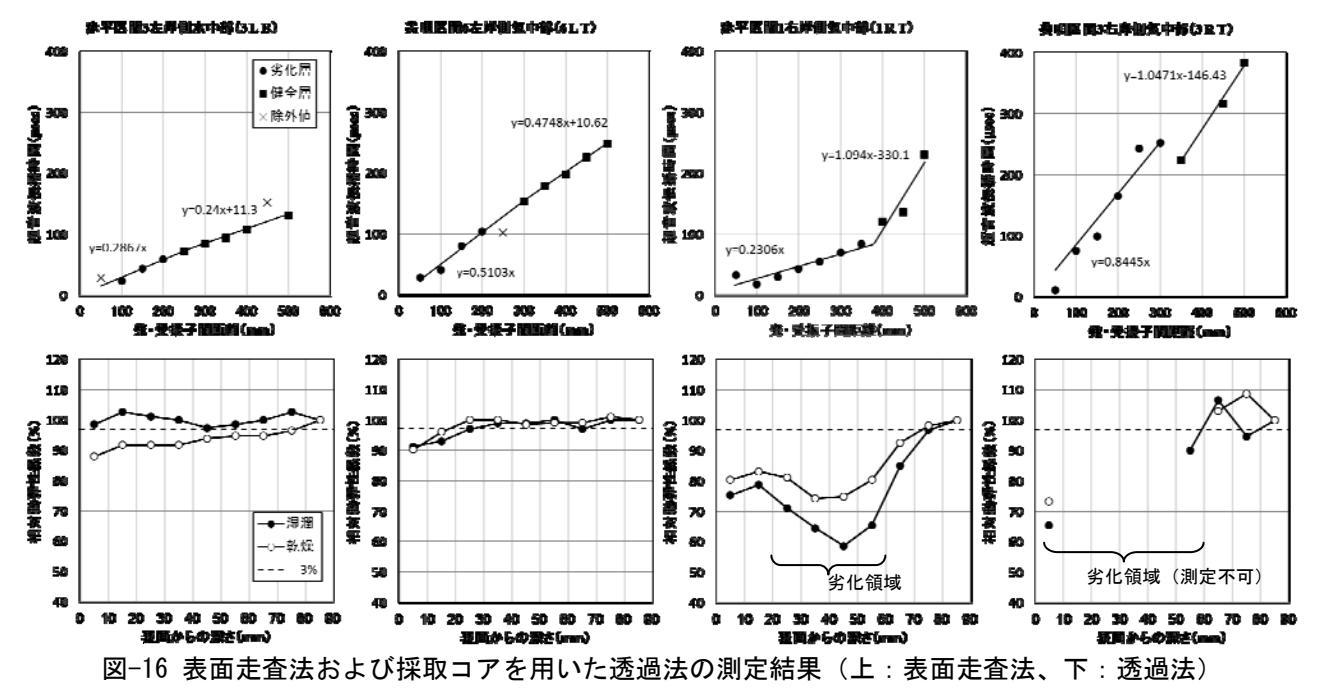
本調査の表面走査法で得られた代表的な走時曲線の パターンと、各箇所の透過法の測定結果を併せて示 したものである。

図の左側の2つのパターンでは、式(1)が適用でき る前提条件である Va< Vaの関係が成立し、劣化深 さを推定できた。一方、図の右側の2つのパターン では、Va>Vs、もしくは近似直線間に交点が存在せ ず、式(1)が適用できないため、劣化深さを推定でき なかった。こうした走時曲線が得られた理由は、躯 体内部に超音波が伝播できないひび割れなどが存在 したためと考えられる。超音波の伝播経路にひび割 れなどが存在する場合、超音波はこれを迂回して伝 播するため、この分の距離が伝播距離に加算され、 これ以後の伝播速度が低下するものと考えられる。 内部に著しく劣化した領域があることは、透過法の 測定結果や採取コアの外観(図-17 参照)からも裏 付けられた。また逆に、こうした走時曲線は躯体内 部におけるひび割れなどの存在を示唆するものとし て、定性的診断における判断材料になるものと考え

赤平区間左岸側水中部、美唄区間左岸側気中部、 赤平区間右岸側気中部、美唄区間右岸側気中部にお ける表面走査法および採取コアを用いた透過法の測 定結果を図-16に示す。図に示す4つの測定結果は、

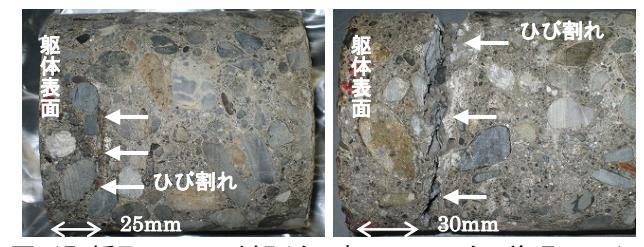
図-17 採取コアの外観(左:赤平 1RT、右:美唄 3RT)

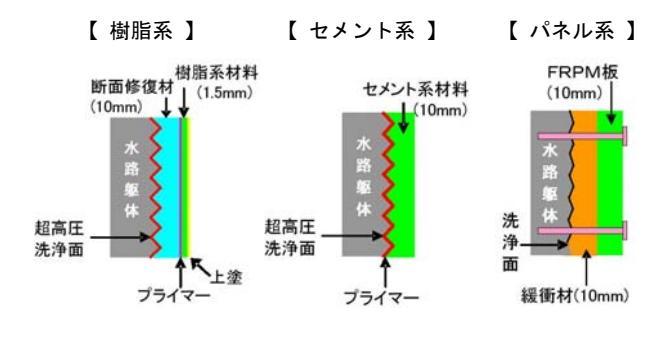
図-19 各補修工法の施工断面

現地試験施工では、上記 3 区分のそれぞれから、 府県で施工実績があるものとして、セメントモルタ ル(以下、セメント系と呼ぶ)、ウレタン樹脂(以 下、樹脂系と呼ぶ)、FRPMパネル(以下、パネル 系と呼ぶ)の3種類の表面被覆材を用いた補修工法 を選定した。各補修工法の施工断面の概要を図-19 に示す。

各補修工法の適用にあたっては、寒冷地での施工 に配慮した。即ち、セメント系では低温下でも付着 強度が早期に発現する低温速硬型のセメントを使用 した。樹脂系では速硬化タイプの吹付けウレタン樹 脂を用いた。パネル系では凍結融解作用に配慮して 躯体コンクリートと FRPM 板との間に緩衝材を用 いるなどの工夫を行った。

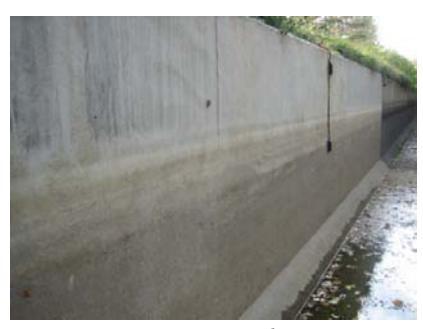
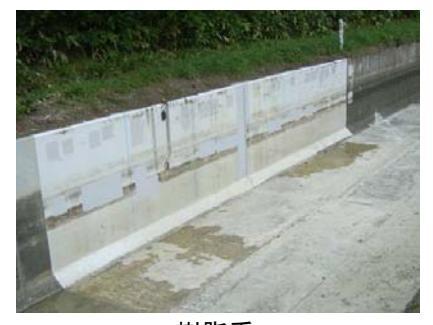
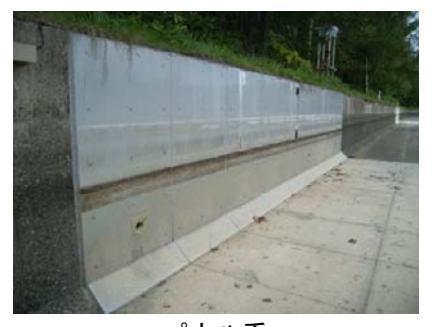
図-20 施工後5年経過時点の各補修工法の状況

現時点では補修表面に目立った変状は無く、各補 修工法ともに寒冷地での適用性があるといえる。

現地試験施工区間でのセメント系、樹脂系、パネ ル系それぞれの施工後 5 年経過段階での状況を図 -20 に示す。

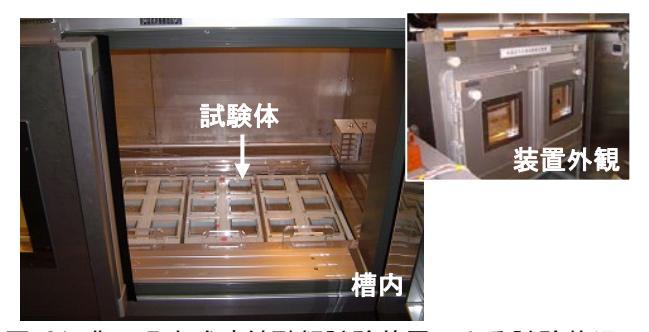
図-21 背面吸水式凍結融解試験装置による試験状況

背面吸水式凍結融解試験装置による試験状況の事 例を図-21 に、本装置による試験方法の概要を図-22 に示す。本装置は、気温および湿度の制御が可能な 気槽部と、水温の制御が可能な水槽部から構成され、 両槽部は断熱材部により隔てられる。試験体は、断 熱材部に、表面被覆材塗布面を気槽部側に向けて設 置する。これにより、水槽部側から、即ち試験体の 背面側から水分を吸収させることが可能となり、ま た、気槽部と水槽部との間に温度差を設けることに より、試験体の表面側の気温と背面側の水温との間 に差を設けることができる。試験体は、最大 30 体 を同時に設置することができる²¹。

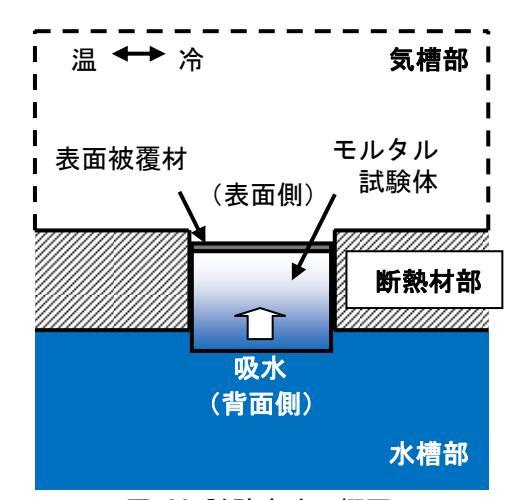
図-22 試験方法の概要
