土木研究所資料

道路橋コンクリート床版の土砂化に関する調査 - 撤去床版の劣化状況と土砂化の調査方法-

令和5年3月

国立研究開発法人土木研究所 構造物メンテナンス研究センター 先端材料資源研究センター

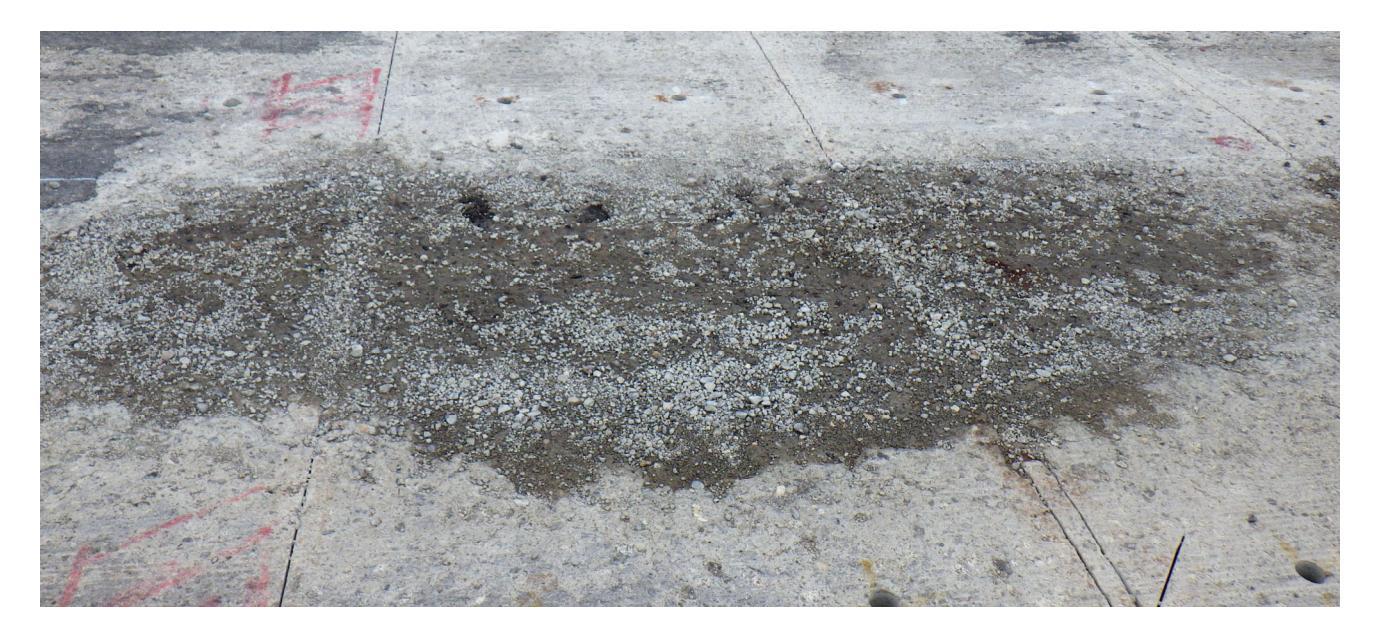
図-2.1.2 舗装打継目付近の土砂化の事例(Ki橋,床版撤去時)4)

(a) 橋面アスファルト舗装を全面剥がした状況

(b) 土砂化部の拡大,ただし撮影方向は横向き(図(a)の赤矢印方向に撮影)

1999~2000 年に行われた As 舗装打換えの際に防水層が施工されており. 舗装を上り下りで分割施工する ため, センターライン(以下, CL という)付近に舗装,防水層の打継目が設けられた. 抜け落ちが生じた ときには,舗装の打継目に沿って As 舗装に亀甲状のひび割れや浮き,補修跡が多数見られた. 水の噴き出 し,土砂化,抜け落ちはいずれもこれらの As 舗装の補修跡に近い箇所で見られた. 図-2.1.2 に,床版上面の 土砂化の状況を示す. 舗装打継目には,ほぼ橋梁全長にわたって軽微なひび割れや開きが生じていた.

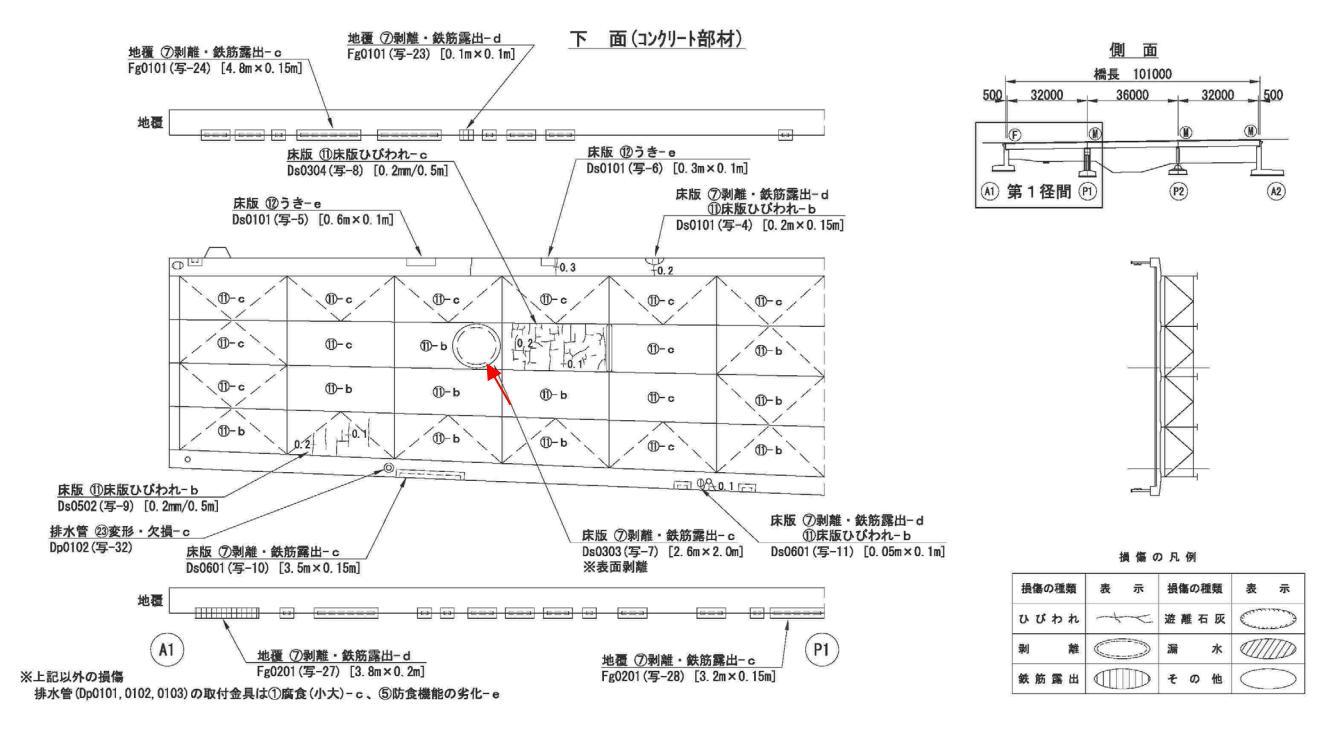
図-2.3.10 2007 年定期点検時の第1径間,床版下面の浮き

(a) 床版下面,損傷図における浮きの位置

(橋梁構造の安全性の観点から速やかに補修等を行う必要がある)と判定されている.その時には床版防水 層とスラブドレーンは設置されていたが,定期点検時に舗装に泥状の析出物が確認されていた.また 2007 年 の定期点検では,調査の対象とした撤去床版の G2-G3 間下面で 2.6m×2.0m の範囲にコンクリートの浮きが 確認されていた.床版に関する補修履歴としては,2007 年に橋面防水工,2009 年に水切り工と床版補修工, 2015 年に床版の部分打換えが実施されている.連続繊維シート補強の施工は定期点検の記録より2009 年に 施工された.

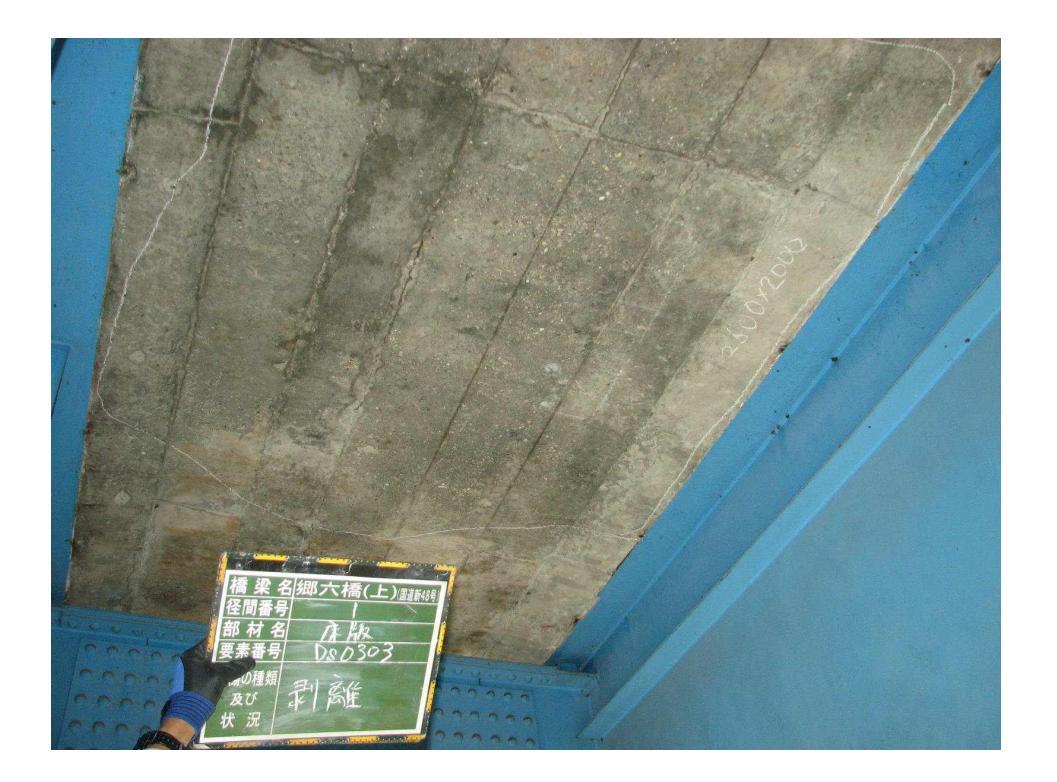
(b) 床版 0303 下面の浮き

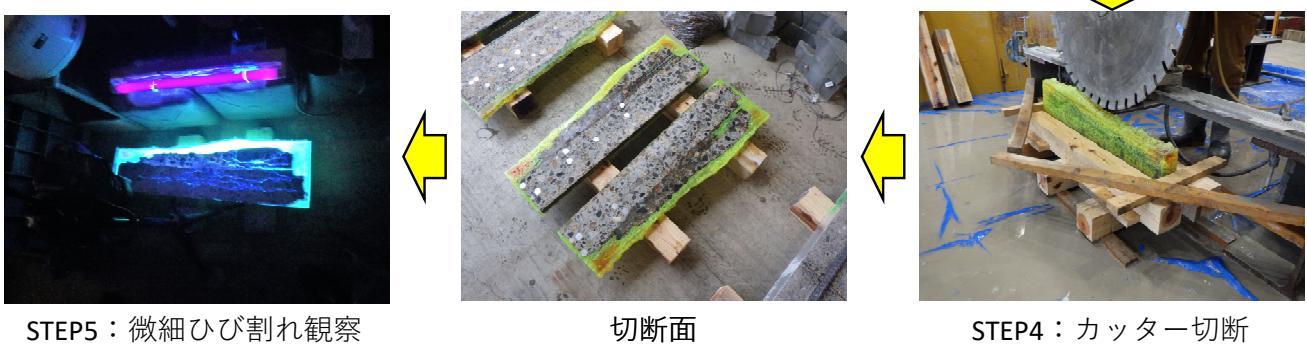
図-3.3.5.1 コンクリート板の微細ひび割れ観察までの流れ

STEP4:カッター切断

床版が土砂化した部分の周囲には、土砂化には至っていないが健全な状態でもない中間的な部分、すなわ ち土砂化中間層が存在すると考えられる. 土砂化中間層が補修されず残っていると、土砂化部分の補修を実 施しても再劣化につながる可能性がある. 土砂化中間層には、床版内部に目視では確認できない微細なひび 割れが生じていることが確認されている.⁶そこで、床版内部に生じている微細ひび割れの確認手法として、 撤去床版より採取した深さ毎の静弾性係数測定用コンクリートコア及び撤去床版をスライスしたコンクリー ト板に対して、蛍光樹脂の含浸による微細ひび割れ観察を行った. 観察した微細ひび割れ供試体の一覧を表 -3.3.5.1 に示す. 微細ひび割れ観察は、①供試体採取→②供試体の乾燥→③真空状態下での樹脂含浸→④カッ ター切断→⑤ブラックライト照射下での微細ひび割れ観察の流れで行う. コンクリート板の微細ひび割れ観 察までの流れを図-3.3.5.1 に示す.

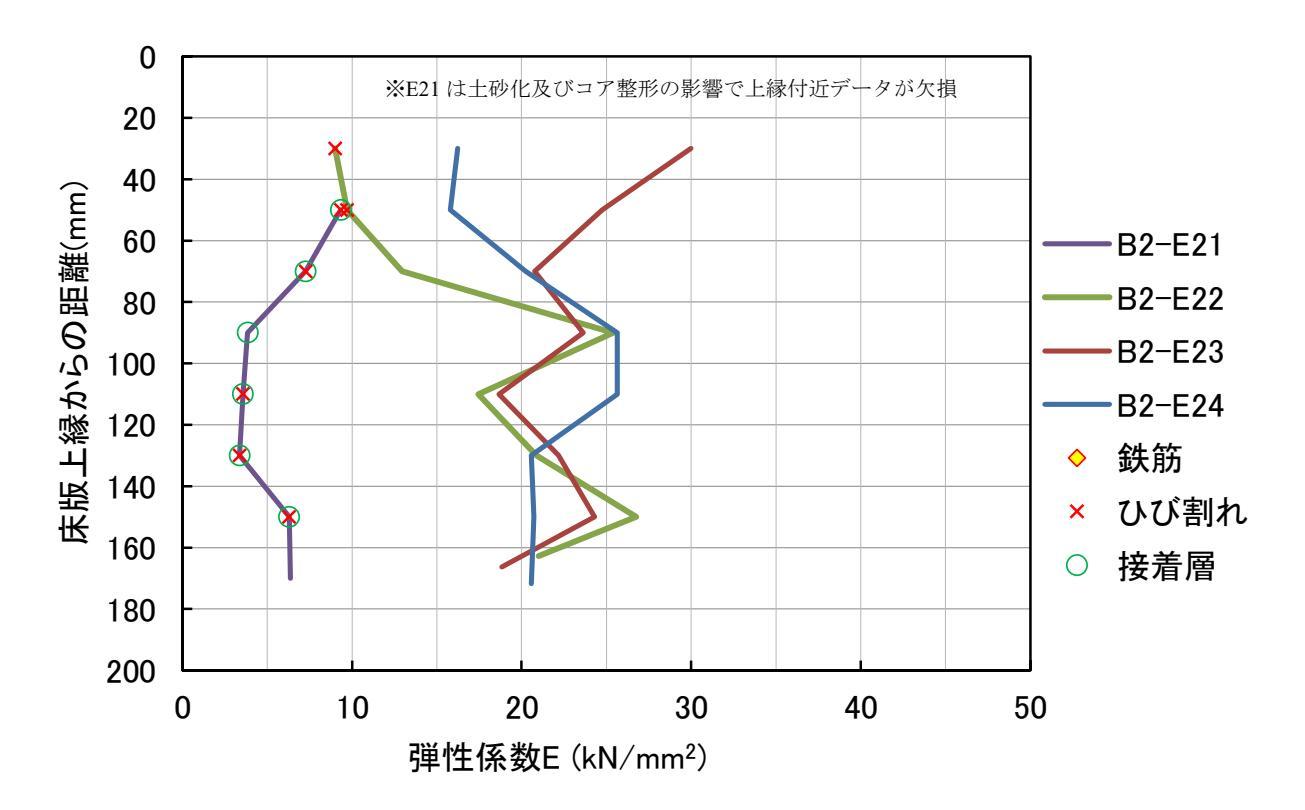
図-4.2.3.5 Ki 橋における深さ毎の静弾性係数(供試体 B2)

B2-E21 は試験中に圧壊しひび割れが発生したため、弾性係数は小さく、付加ひずみは大きな値となっている.

表-4.2.3.1~表 4.2.3.2 及び図-4.2.3.3~図-4.2.3.6 に,供試体 No.1 (B1) で2回目に採取したコア B1-E21 ~E26,供試体 No.2 (B2)から採取したコア B2-E21~E4の深さ毎の静弾性係数 E'。及び付加ひずみ ɛ'。を示す.1回目調査同様,ひずみを算出した標点間(60mm)の鉄筋,ひび割れ,さらに接着層(破断面・割れ)の有無を図中に示した.ひび割れが確認された層と接着処理を行った層,さらにその両方の層では,弾性係数の低下と付加ひずみの増加が顕著に表れた.特に B1-E21, B1-E22, B2-E21 については,複数の水平ひび割れ等が生じていたためと推定される.

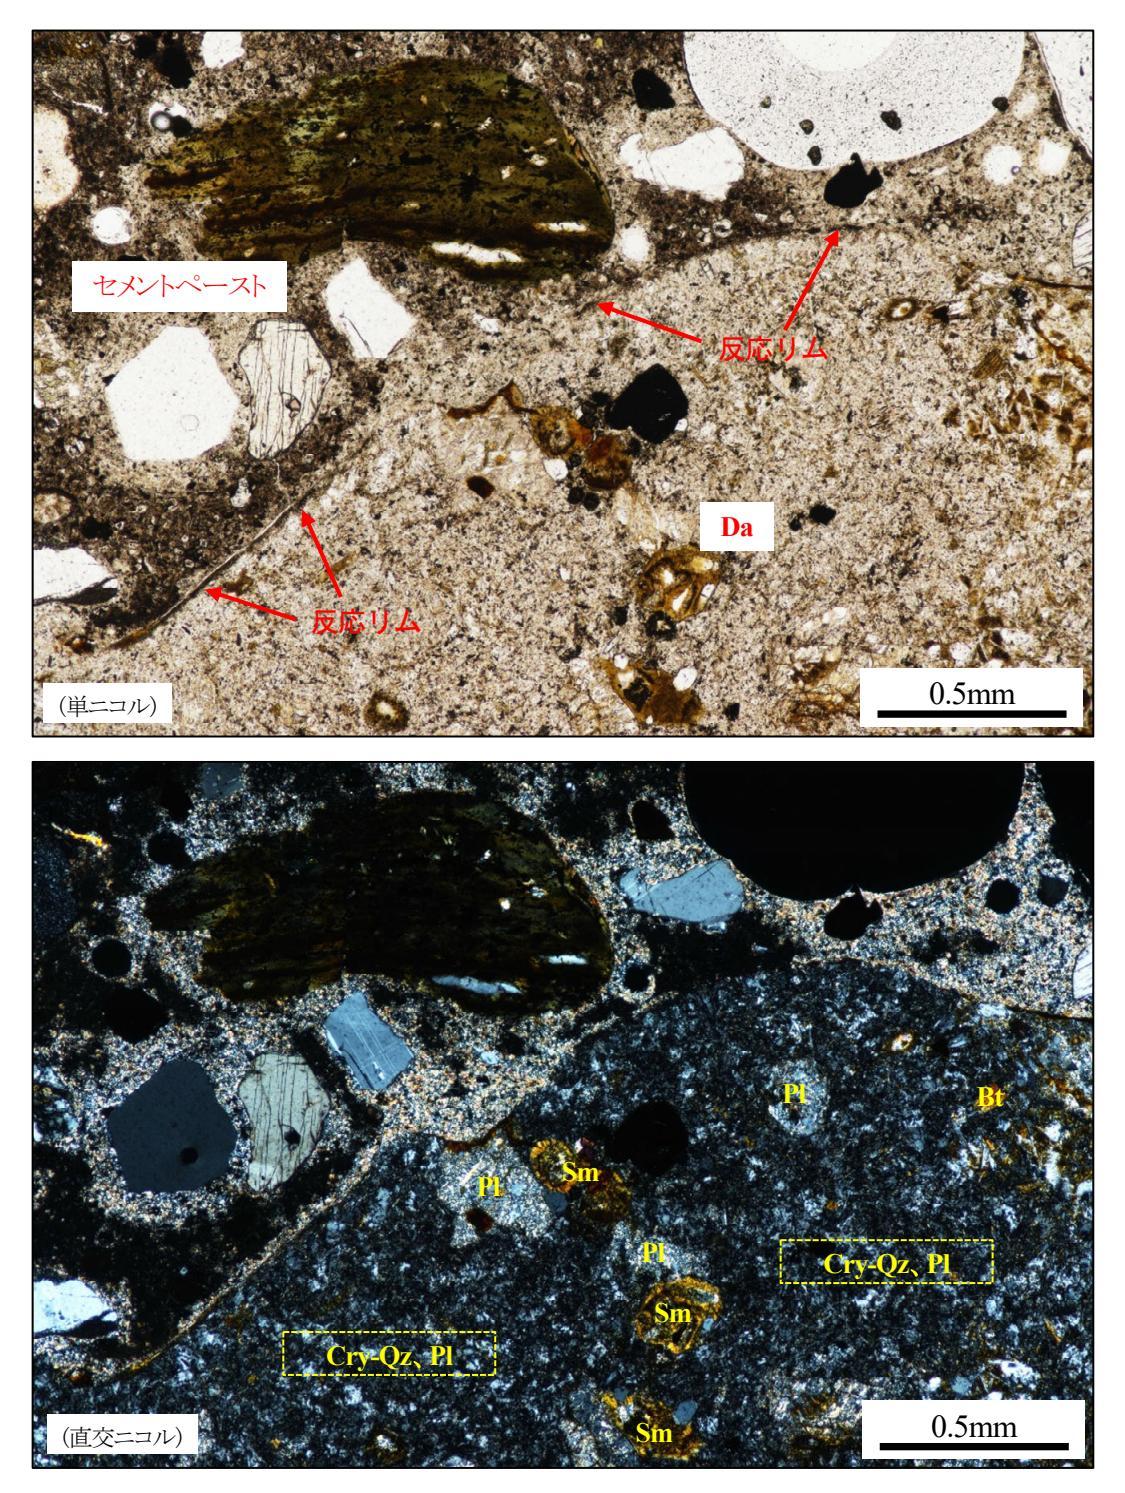
図-4.6.2.3 粗骨材 B3 のデイサイト (コア B1-R1)

注) 粗骨材 B3 のデイサイト(Da)において, 図中の視野ではわずかな反応リムの形成が認められた. この デイサイト中の鉱物には, 微晶質~隠微晶質石英(Cry-Qz)が含まれていた.

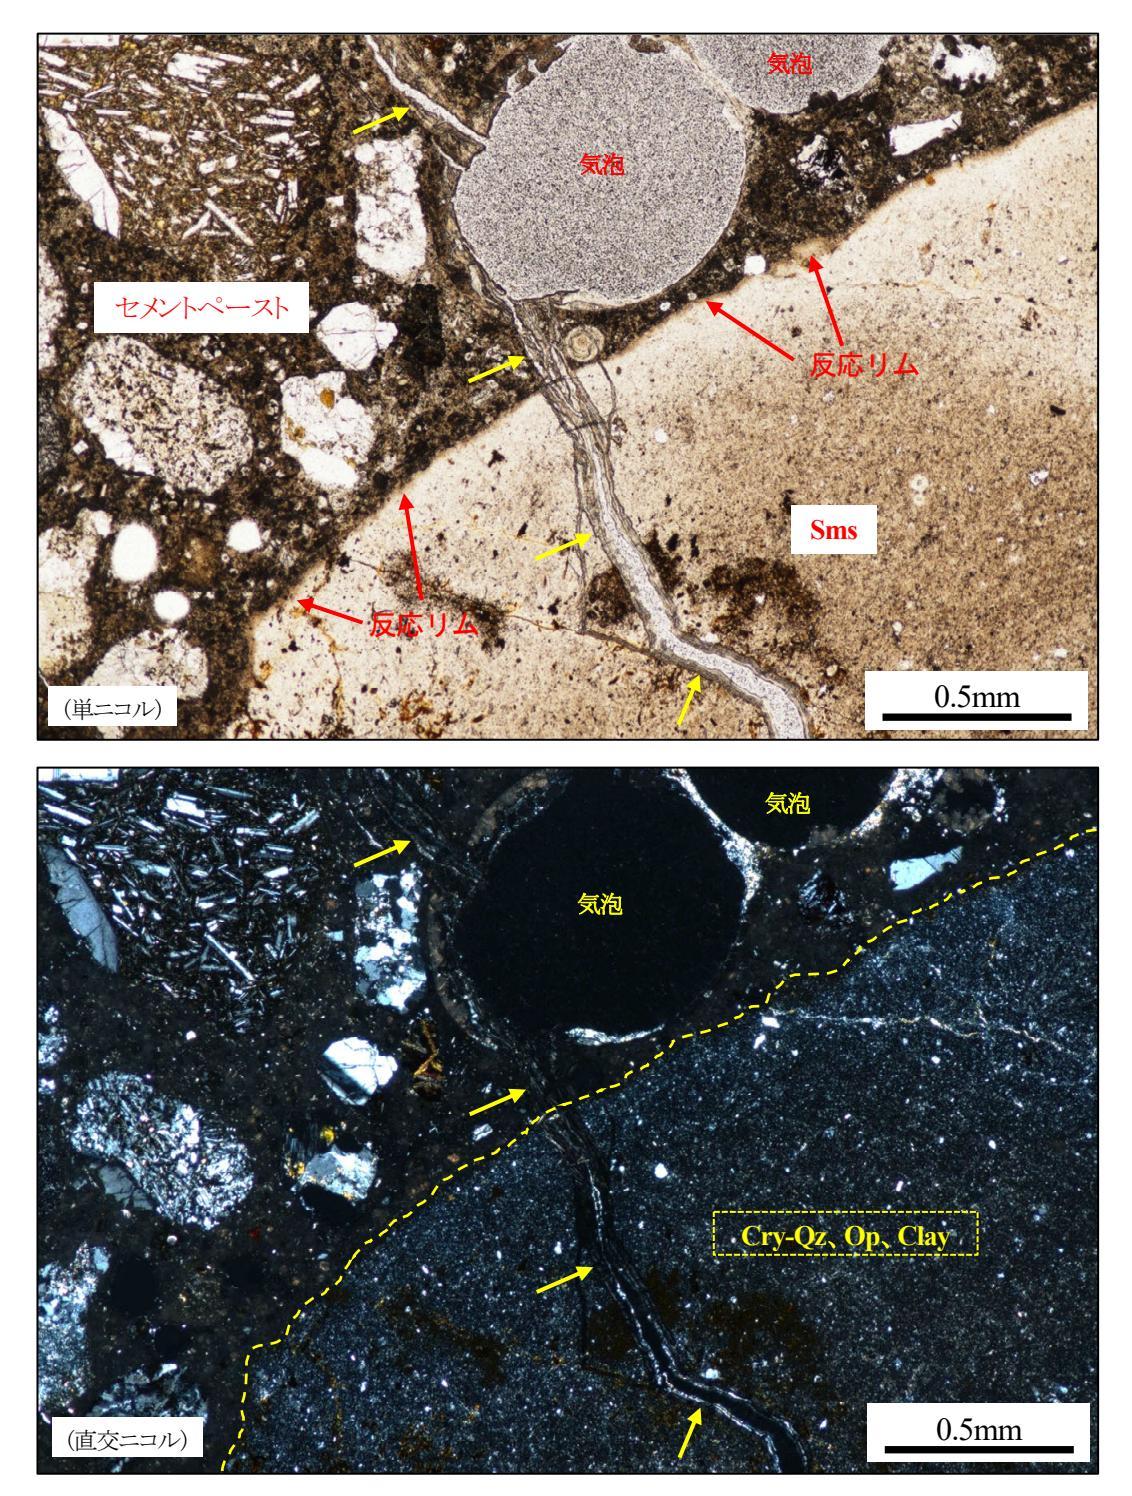
図-4.6.2.5 粗骨材 B9の珪質泥岩中からセメントペーストへ延びるひび割れ(コア B2-R2)

注) 粗骨材 B9 の珪質泥岩(Sms)において,反応リムの形成,及び骨材内部からセメントペーストへ延びる ASR ゲルが充填されたひび割れが認められた(黄矢印).この珪質泥岩中の鉱物には,微晶質~隠微晶質 石英(Cry-Qz)とオパール(Op)が含まれていた.

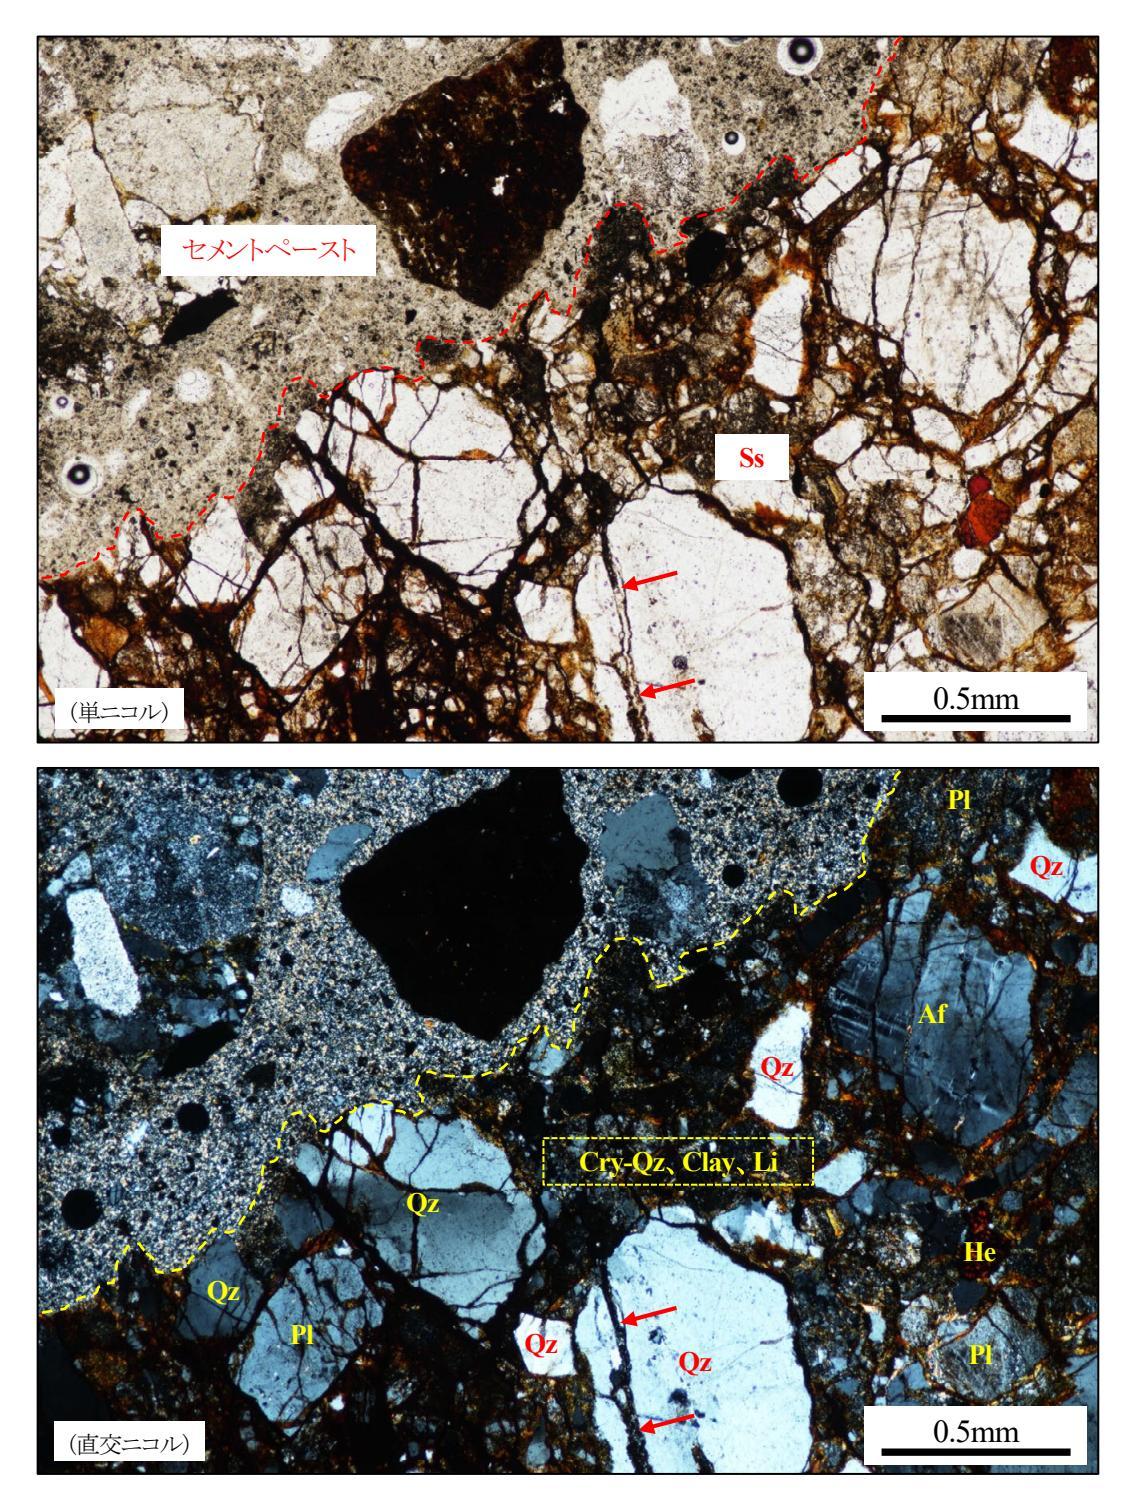
図-4.6.2.8 粗骨材 A2の砂岩,骨材中のひび割れ(コア 28-R1)

注) 粗骨材 A2 の砂岩(Ss)において, 微細なひび割れが認められた(矢印). この砂岩中の鉱物には, 微晶 質~隠微晶質石英(Cry-Qz)が含まれていた.

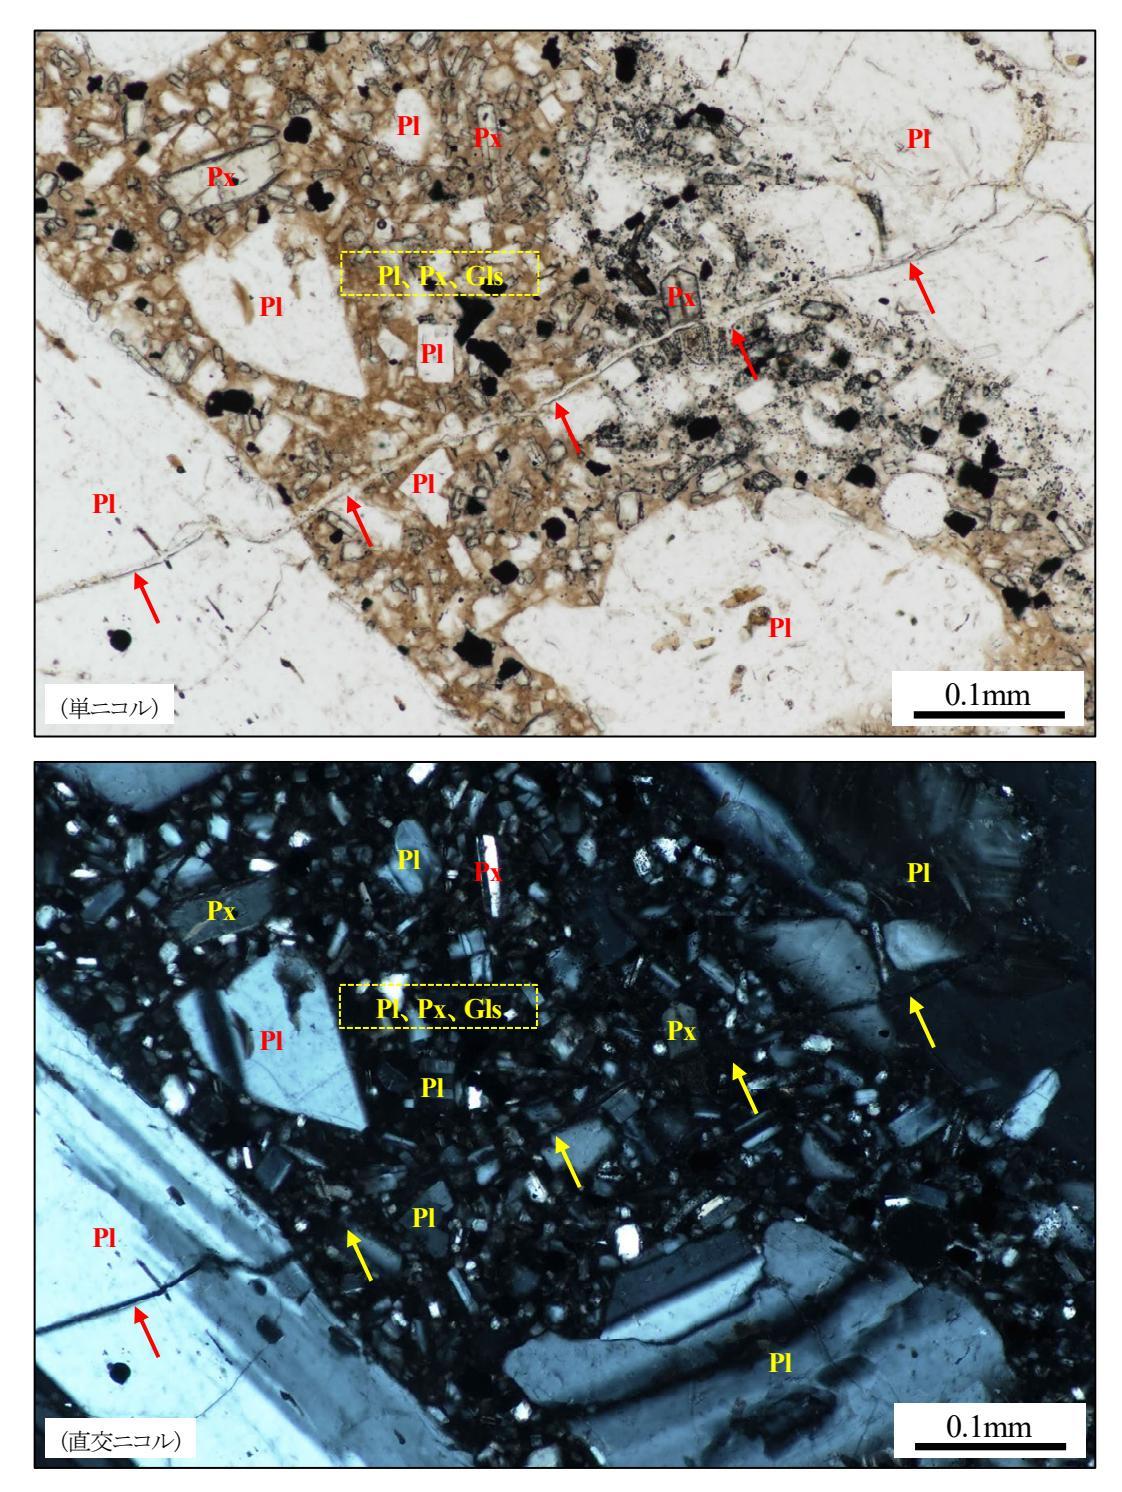
図-4.6.2.9 粗骨材 A3 の安山岩中の微細なひび割れ(コア 28-R1)

注) 粗骨材 A3 の安山岩(An)において, 骨材中に微細なひび割れが認められた(矢印). この安山岩中の 鉱物には, ガラス(Gls)が含まれている.

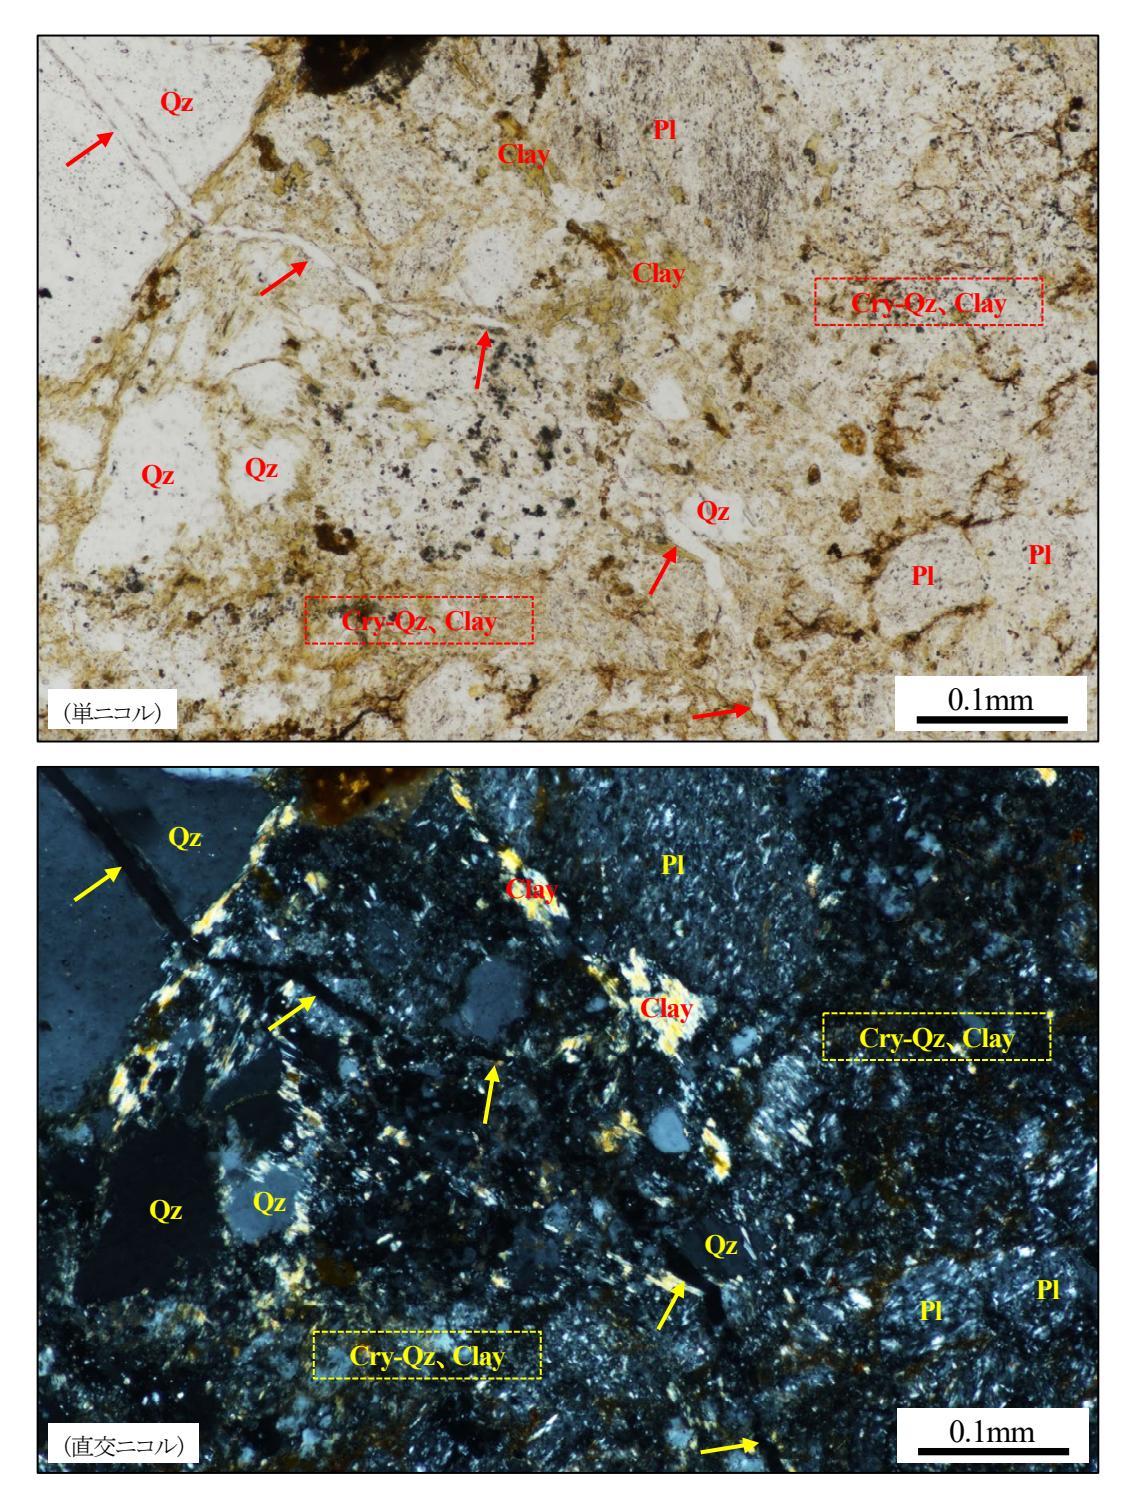
図-4.6.2.11 粗骨材 A5 の砂岩中の微細なひび割れ(コア 28-R2)

注) 粗骨材 A5 の砂岩(Ss)において, 図中の視野では骨材中の微細なひび割れが認められた(矢印). この砂岩中の鉱物には, 微晶質~隠微晶質石英(Cry-Qz)が含まれている.

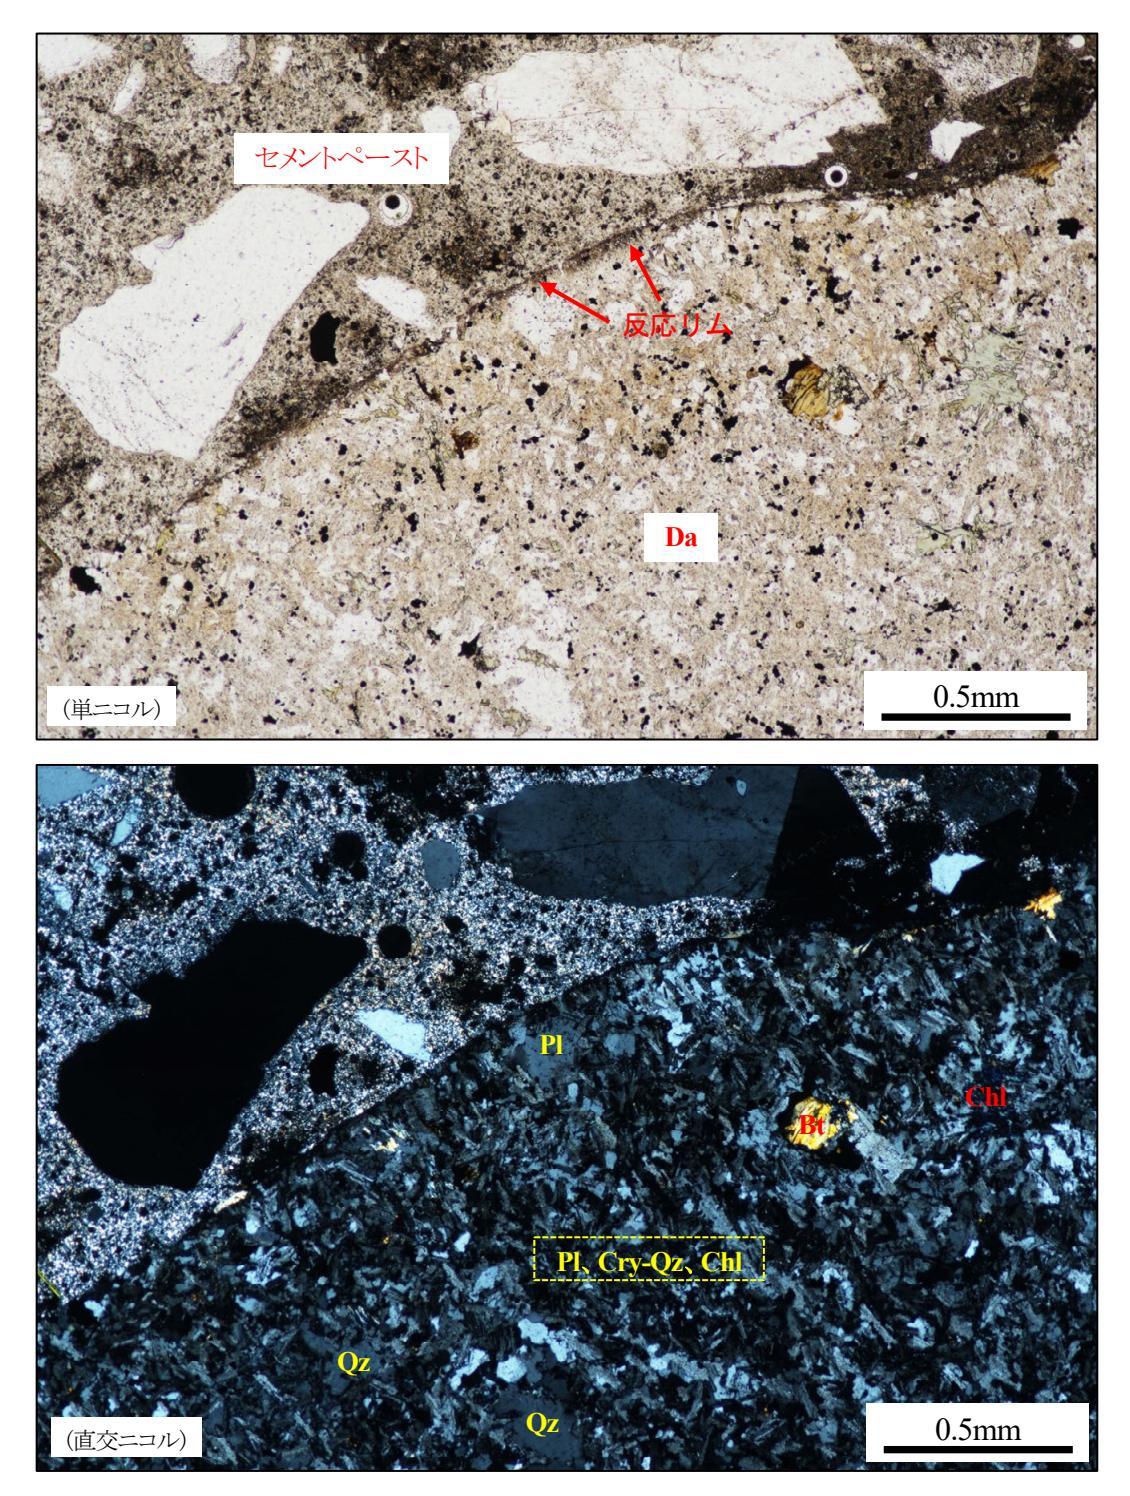
図-4.6.2.12 粗骨材 A6 のデイサイト (コア 28-R1)

注) 粗骨材 A6 のデイサイト(Da)において,この視野では反応リムの形成が認められた.このデイサイト 中の鉱物には,微晶質石英(Cry-Qz)が含まれている.

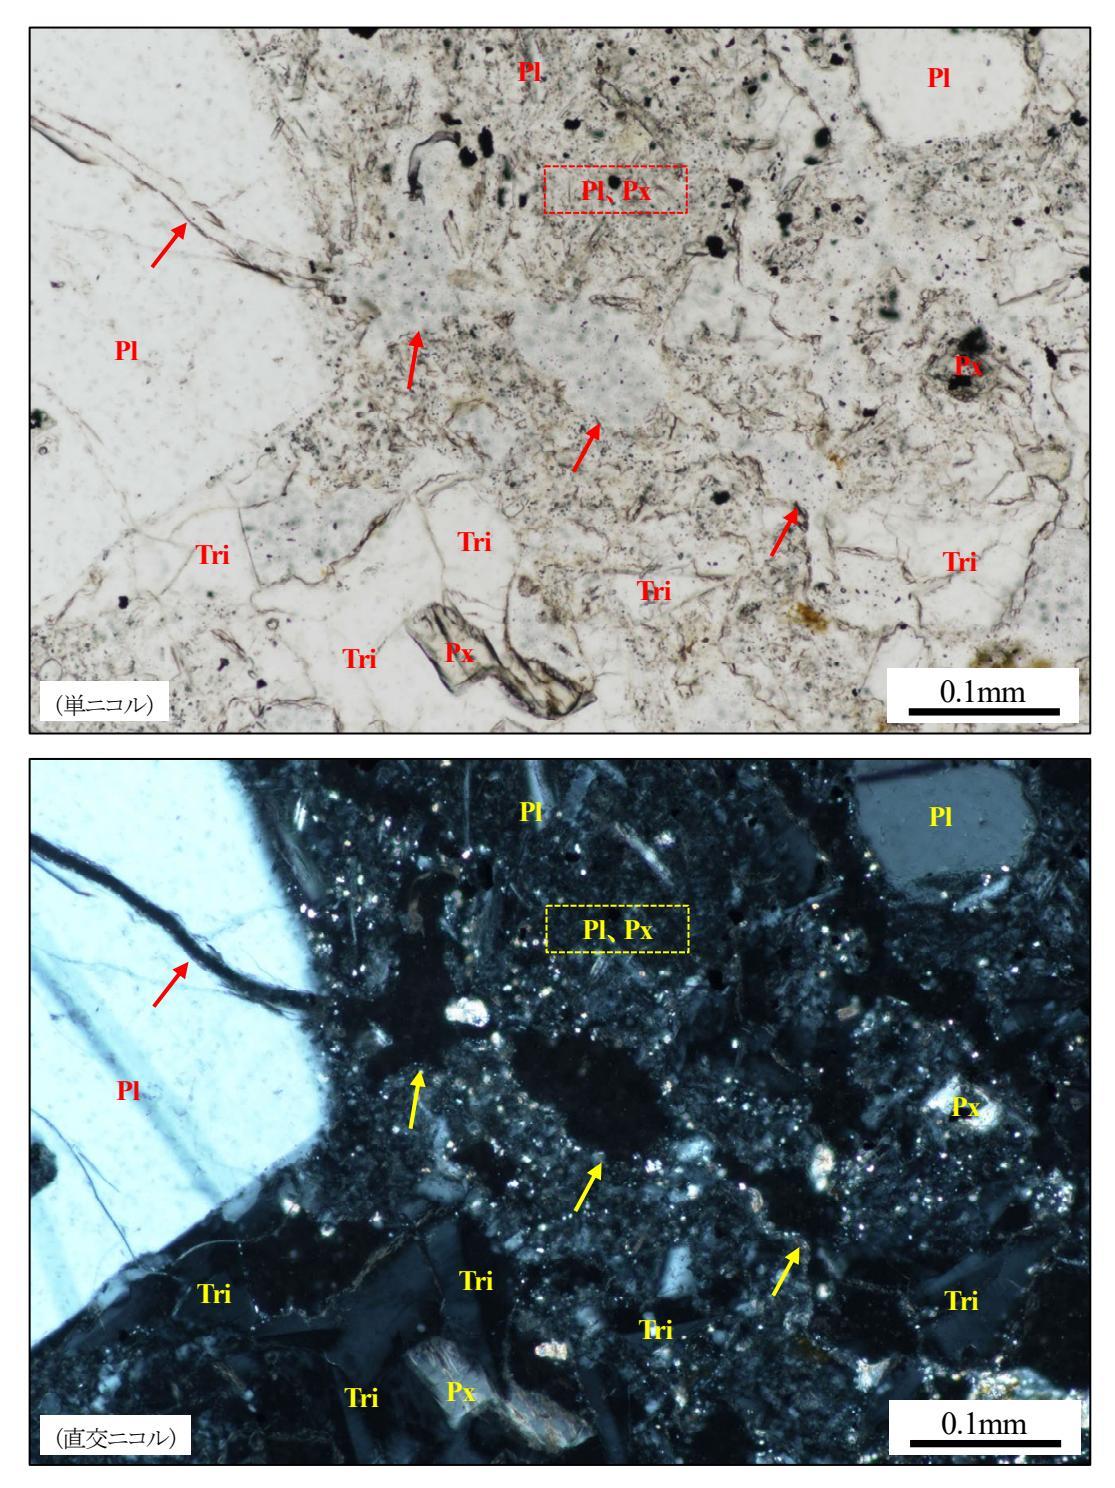
注) 粗骨材 A7のデイサイト(Da)において、この視野では骨材中の微細なひび割れが認められた(矢印). このデイサイト中の鉱物には、トリディマイト(Tri)が含まれている.

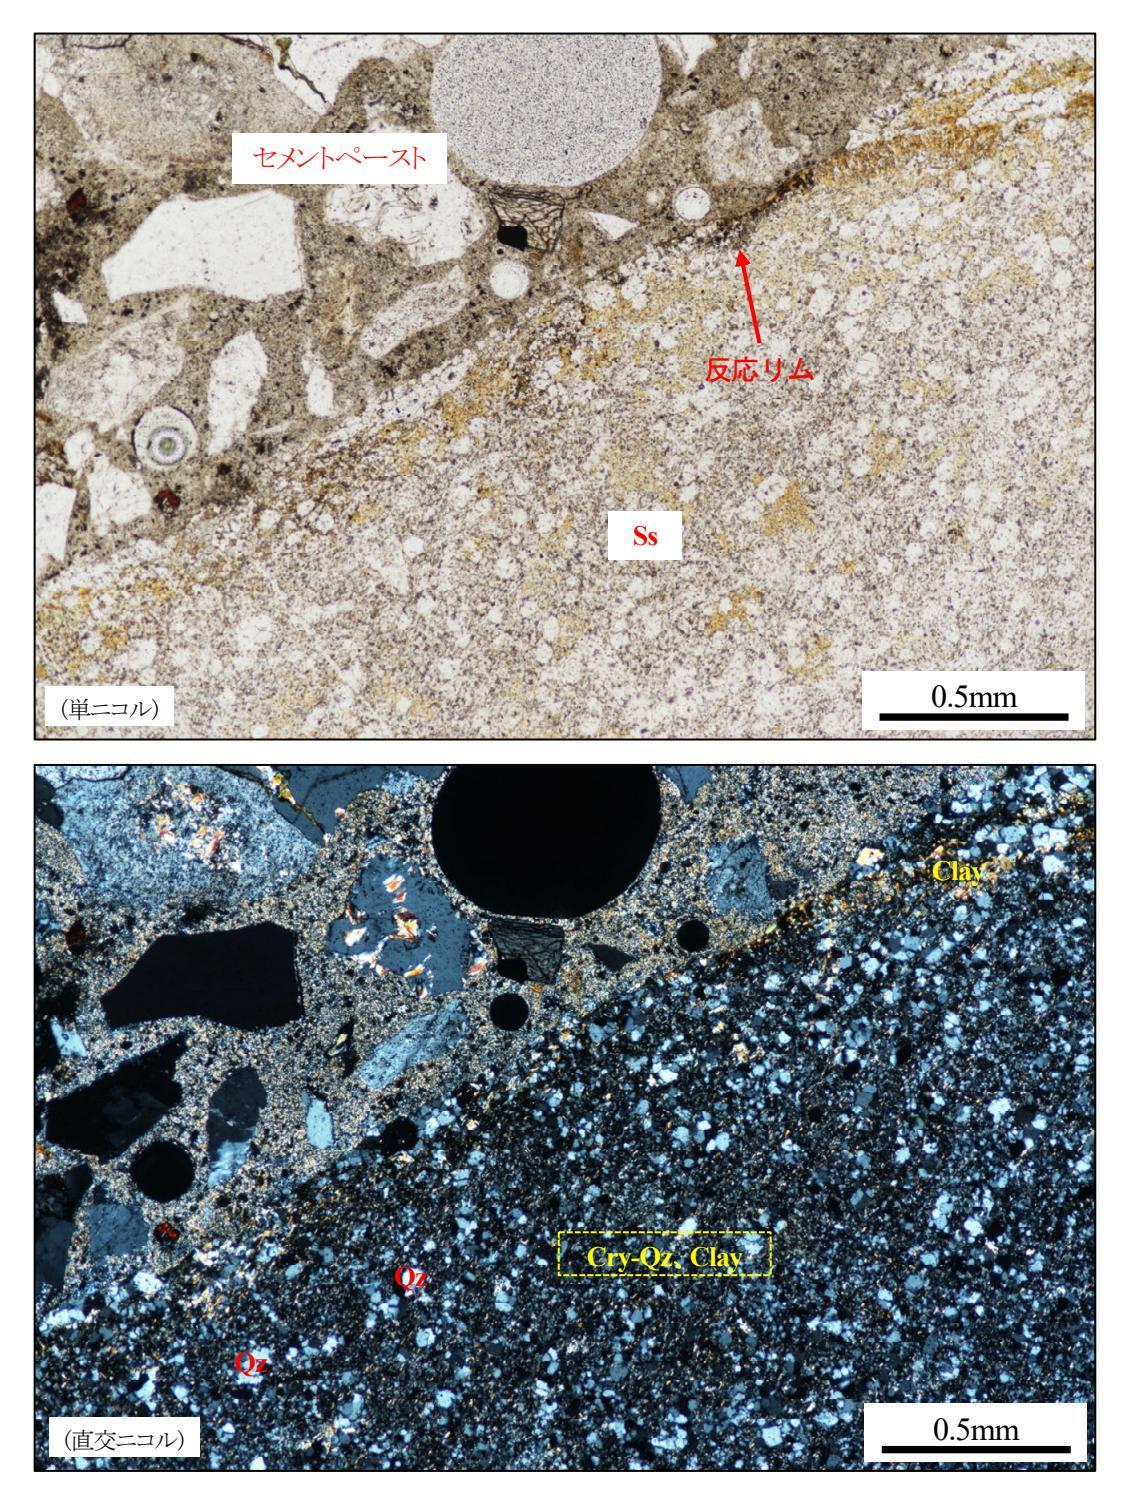
注) 粗骨材 A8 の砂岩(Ss)において,この視野では反応リムの形成が認められた.この砂岩中の鉱物には, 微晶質~隠微晶質石英(Cry-Qz)が含まれていた.

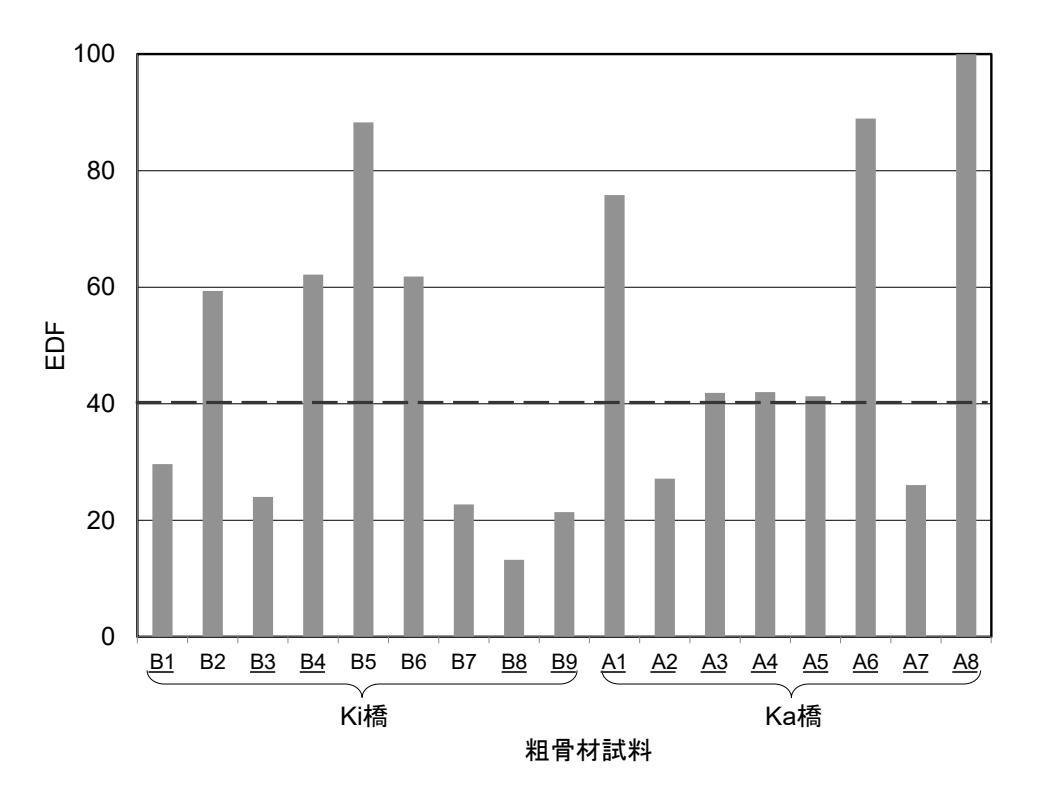
図-4.6.3.18 Ki橋, Ka橋から抽出した粗骨材粒子の凍結融解抵抗性 EDF

注) EDF: 粗骨材のコンクリート中での凍結融解抵抗性を表す. 点線: EDF が 40 未満の場合に凍結融解抵抗性が低いとされる⁸. 下線: 薄片の偏光顕微鏡観察で ASR 反応性鉱物を含む粗骨材粒子を示す.

Ki橋の粗骨材 9 粒子, Ka 橋の粗骨材 8 粒子について, コンクリートの凍結融解抵抗性を表す指標 EDF の 比較結果を図-4.6.3.18 に示す. 既往の文献⁸⁾では, EDF の値が 40 未満の場合には, 凍結融解抵抗性が低いと されている. 図より, 粗骨材 B1, B3, B7~B9, A2~A5, A7 では, 凍結融解抵抗性が低い傾向にあり, このう ち薄片の偏光顕微鏡観察で ASR 反応性鉱物を含む粗骨材 B9, A2, A3, A5, A7 ではいずれも EDF が比較的低く, 薄片で見られたひび割れが ASR によるものではなく, 凍結融解作用によるものである可能性もあると考え られる.

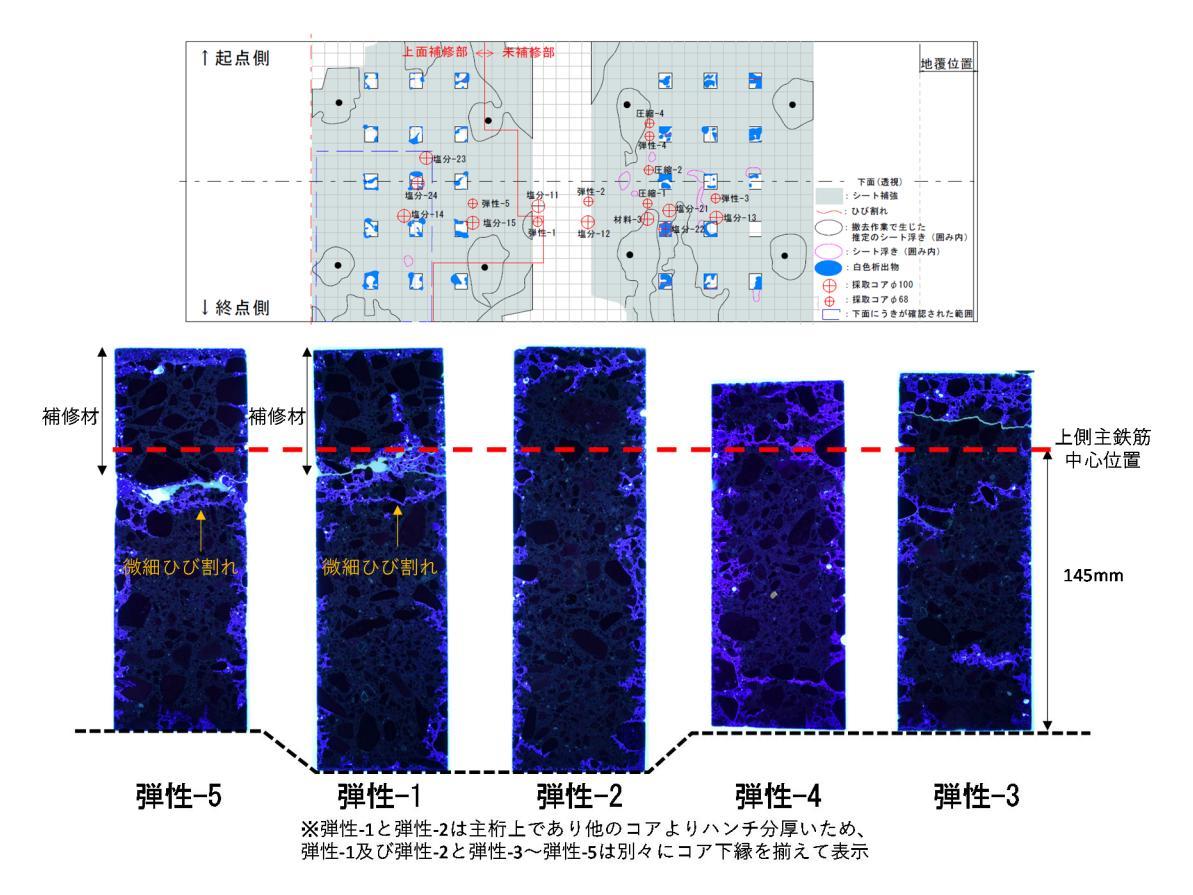
図-5.1.3 コアによる微細ひび割れ観察結果(G橋)

また,弾性-1,弾性-5 とも補修材との付着切れ箇所の下にも微細な水平ひび割れが生じていた.この水平 ひび割れは,床版補修の前に既に発生していた可能性が考えられるほか,補修材の付着が切れた後に路面水 が浸入し,既設コンクリートの水平ひび割れを誘発した可能性もあると考えられる.
