# 撤去橋梁を用いた既設 PC 橋の補修補強 技術の高度化に関する共同研究報告書

- 既設 PC 橋の性能評価法および外ケーブル補強技術に関する研究-

国立研究開発法人土木研究所構造物メンテナンス研究センター 一般社団法人プレストレスト・コンクリート建設業協会

# 共同研究報告書 第520号2020年12月

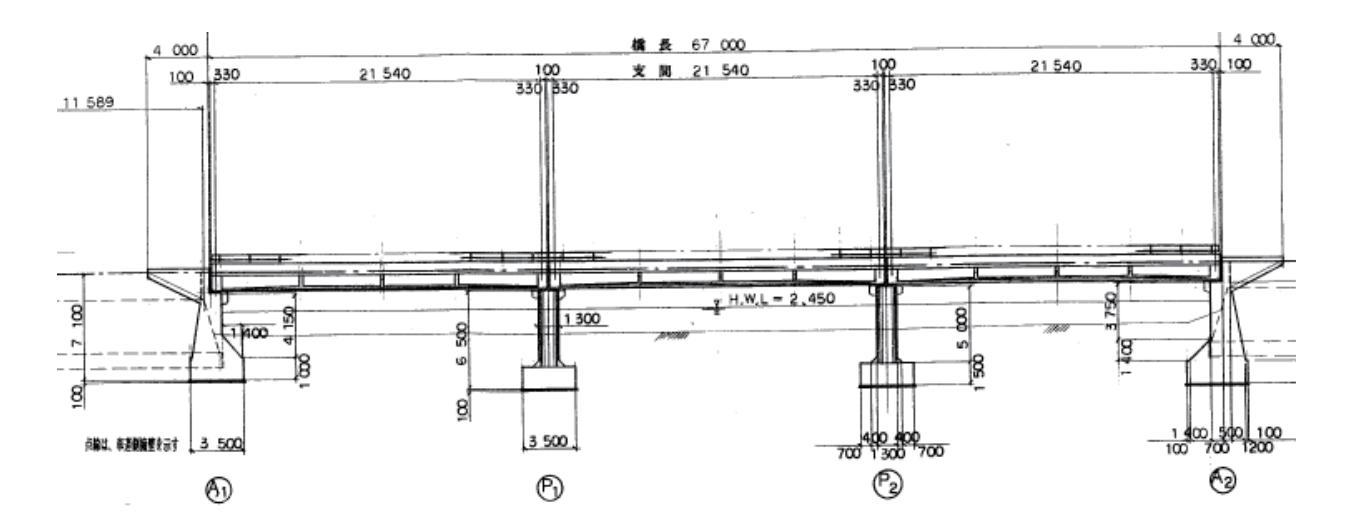
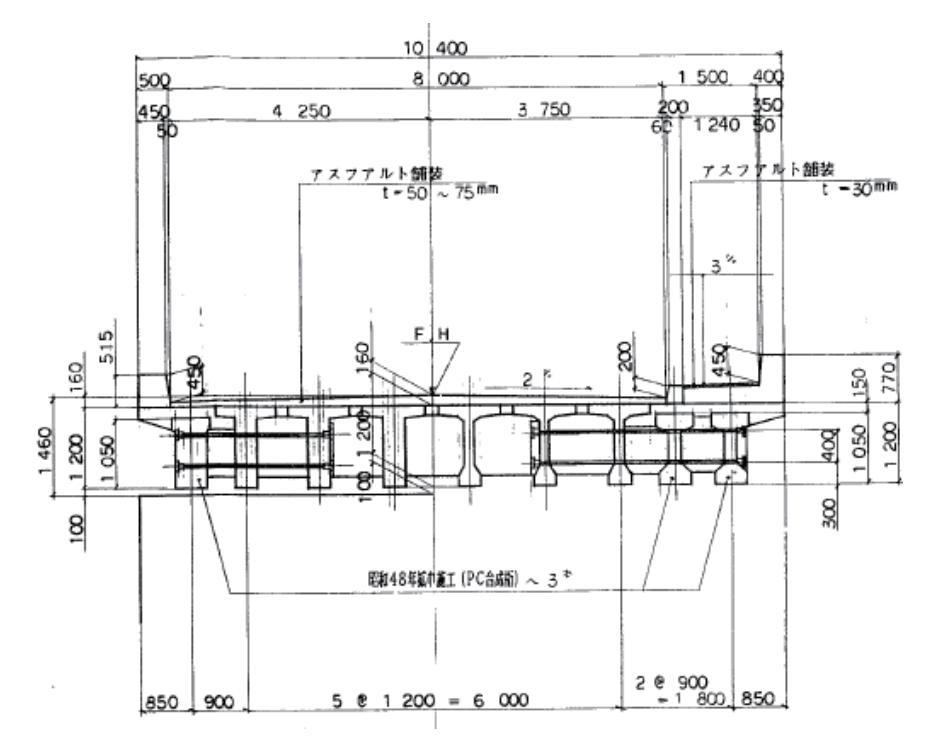
図 1.1.3 本研究で対象とした撤去橋梁の側面図(上)と断面図(下)

なお、臨床研究の対象とした撤去橋梁は、1962年に海岸から約70mの河口上に建設された3連のポストテンション方式PC単純T桁橋とした。本橋は、1976年より塩害補修が着手され、その後、既設PC鋼材の破断が点検で確認され、1996年に外ケーブル補強が行われた。2017年には新橋建設に伴い撤去されることになり、外ケーブル補強された第3径間G4桁を譲り受けた(図1.1.3、写真1.1.1)。

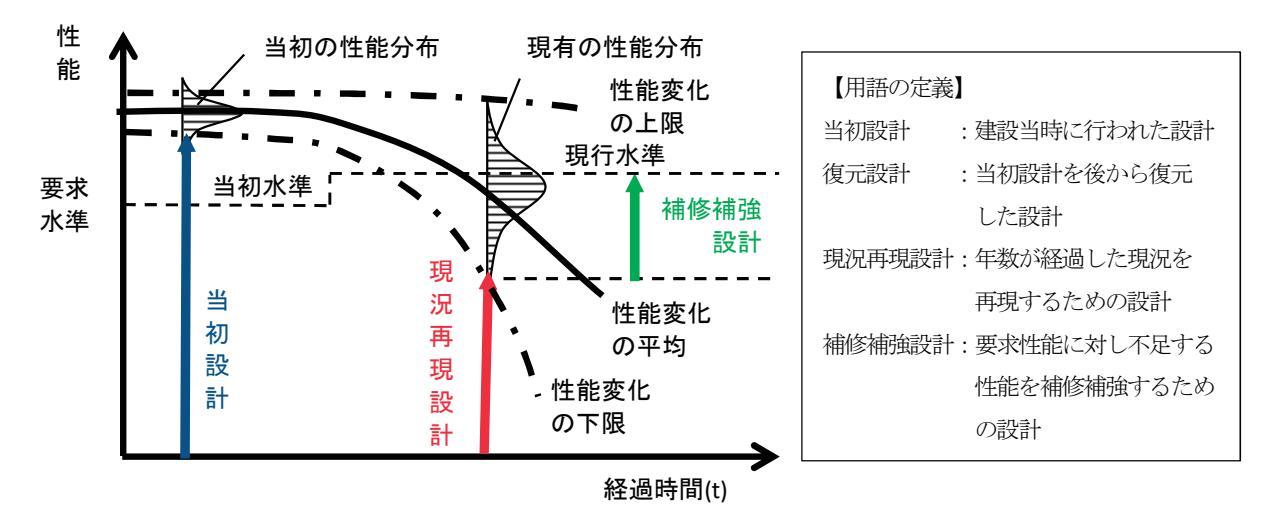
図 1.2.1 構造物の継時的な性能変化の模式

既設 PC 橋の性能評価に関しては、健全な状態であれば、当初設計の性能を保つものとされることが多い。一方、 劣化が顕在化した既設 PC 橋では、構造物の性能が継時的に変化すると考え、材料劣化やプレストレス減少などを 考慮した現況再現設計を行い、現有性能を評価することが多い(図 1.2.1)。

つまり, PC 橋の経時的な性能変化は, PC 鋼材の腐食形態やグラウト充填状況をはじめとしたさまざまな要因の 影響を受けることから,一筋の性能変化曲線(図1.2.1 中の実線)として表現することができないといえる。こう した状況を踏まえると,劣化が顕在化した既設 PC 橋の現有性能は,図1.2.1 中の一点鎖線に示すように,大きな変 動を考慮せざるを得ない。

劣化が顕在化した既設 PC 橋は,時間の経過とともに耐荷性能が低下し,ある時点で要求水準を下回るおそれがある(前出図 1.2.1 参照)。PC 鋼材破断などの劣化が顕在化した既設 PC 橋の耐荷性能を要求水準以上に回復させる 手法には外ケーブル工法,炭素繊維接着工法,鋼板接着工法などがある。このうち,外ケーブル工法は補強効果が 明確で,適用事例も多く,確立した工法の一つとして評価されている<sup>13</sup>。

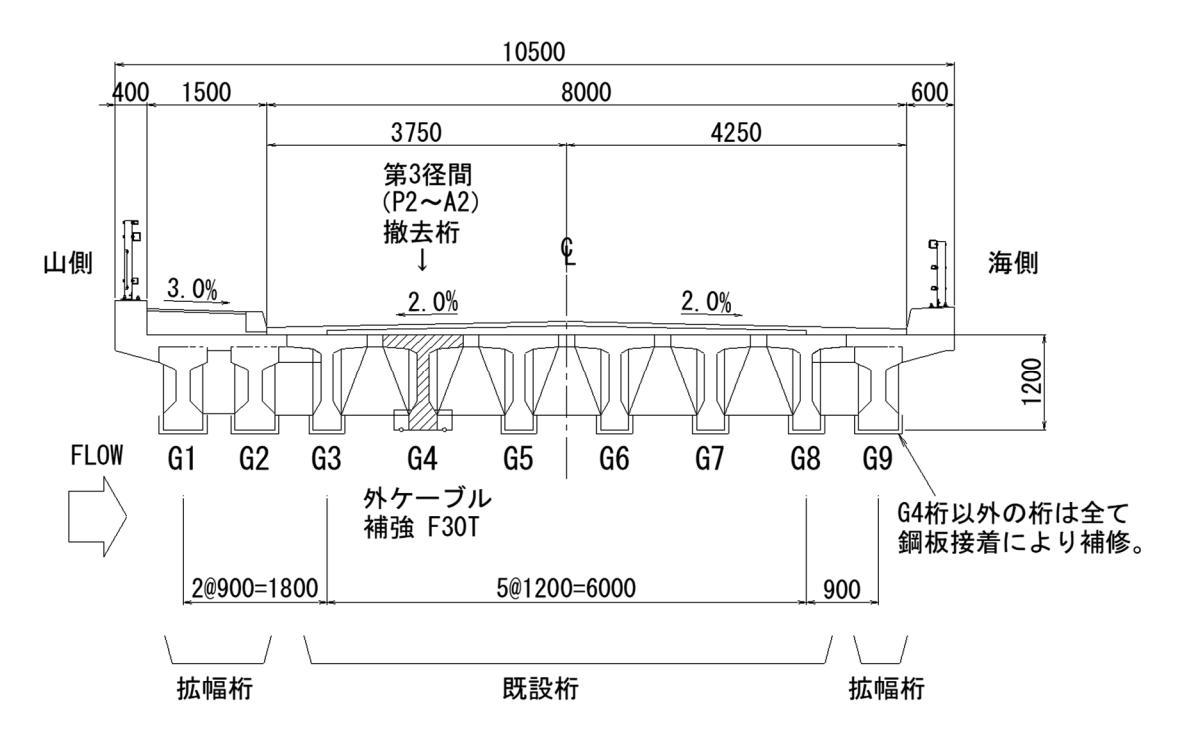
図 2.2.1 撤去 PC 桁の断面図(第3径間)

非破壊・微破壊調査を行う対象橋梁は、1962 年に海岸から約 70m の河口上に建設された 3 連の PC 単純 T 桁橋で ある(図 2.2.1,図 2.2.2)。本橋は、1976 年より鋼板接着による塩害補修が着手され、その後、既設 PC 鋼材の破断 が点検で確認され、1996 年に外ケーブル補強が行われた。2017 年には新橋建設に伴い撤去されることになり、外ケ ーブル補強された第 3 径間(P2~A2 径間)の G4 桁を譲り受けた。

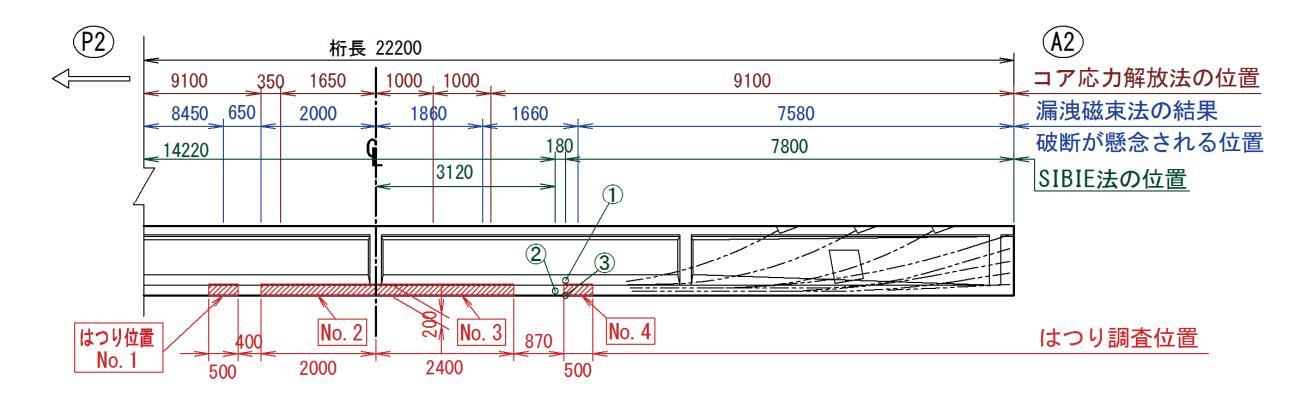
図 2.2.3 非破壊・微破壊調査と破壊調査の実施箇所

また,はつりなどの解体調査および現況再現設計を実施して,非破壊・微破壊調査の推定精度を検証した。非破壊・微破壊調査と破壊調査の実施箇所を図2.2.3に示す。また,はつりによる破壊調査の結果を表2.2.1に示す。

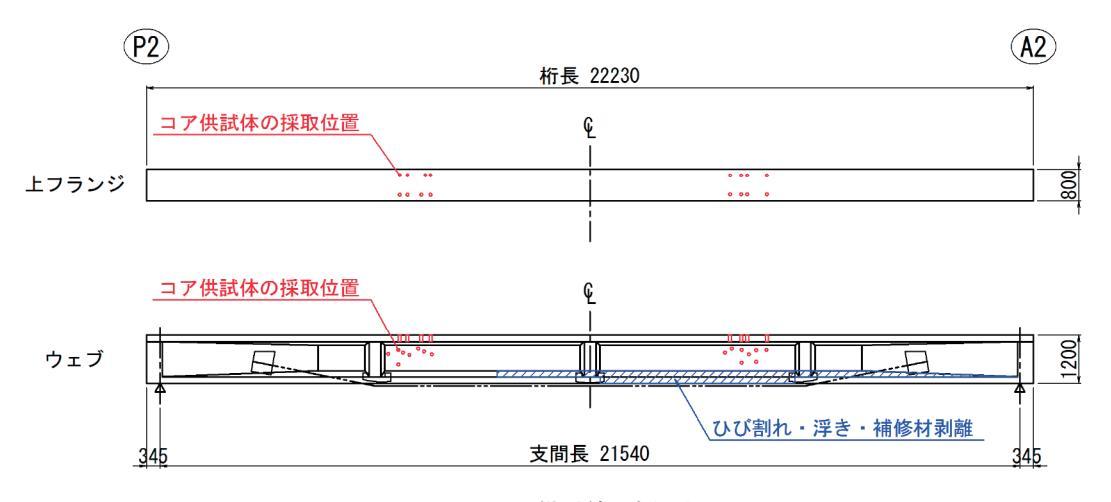
図 2.3.1 コア供試体の採取位置

コア供試体の採取位置の概要を図2.3.1 に示す。解体調査を行った撤去 PC 桁 (P2~A2 径間) は、支間中央より P2 側が比較的健全であった。一方、支間中央より A2 側ではウェブや下フランジにひび割れがあり、断面修復も行 われており、劣化が激しい状態であった(付図 2.3.7 参照)。そこで、コア供試体の採取位置を健全な P2 側と劣化 部付近の A2 側の両者とし、圧縮強度とヤング係数を比較した。また、加えて上フランジとウェブの部位の違いに よる圧縮強度の比較を行った。これは、通常、供用中のコンクリートのT 桁においてコア供試体を採取する場合に はウェブから採取することが多いが、終局時の曲げ耐力が上フランジのコンクリートの圧縮強度に大きく依存する ことを考慮するためである。

なお,コア供試体の直径はウェブ厚が 150mm 程度であったことから φ 75mm(粗骨材の寸法は最大 20mm 程度で あり,その3 倍以上)とし,コアの高さhと直径 d の比が 1.90~2.10 となるように設定した。h/d が 1.90 未満の場 合は,JISA 1107 を参考に補正を行った。

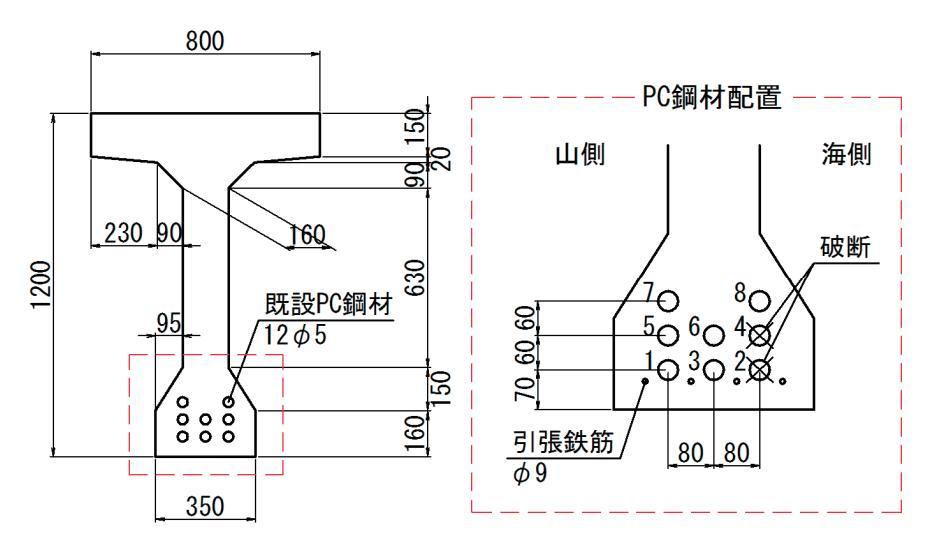
図 2.3.2 撤去 PC 桁の断面図(支間中央)

主桁の下フランジにおけるコンクリートはつり調査により, PC 鋼材の破断本数は,同一断面において,支間中央部で最大2本(海側の2番と4番: 図2.3.2参照)と判明した。PC 鋼材2番は,支間中央からA2 倒へ 1m 位置において素線 12本がすべて破断していた(写真2.3.1参照)。PC 鋼材4番は,写真2.3.2のようにPC 鋼材とシースが切断され,2m程度の区間において完全に撤去された状態となっていた。これは,過去の断面補修作業の際に人為的にPC 鋼材が撤去されたものと考えられる。

その他,断面位置は異なるが,PC 鋼材5番の素線7本の破断やPC 鋼材1番の素線4本の破断などが確認された。 (詳細な破断位置については,付図2.3.2を参照。)

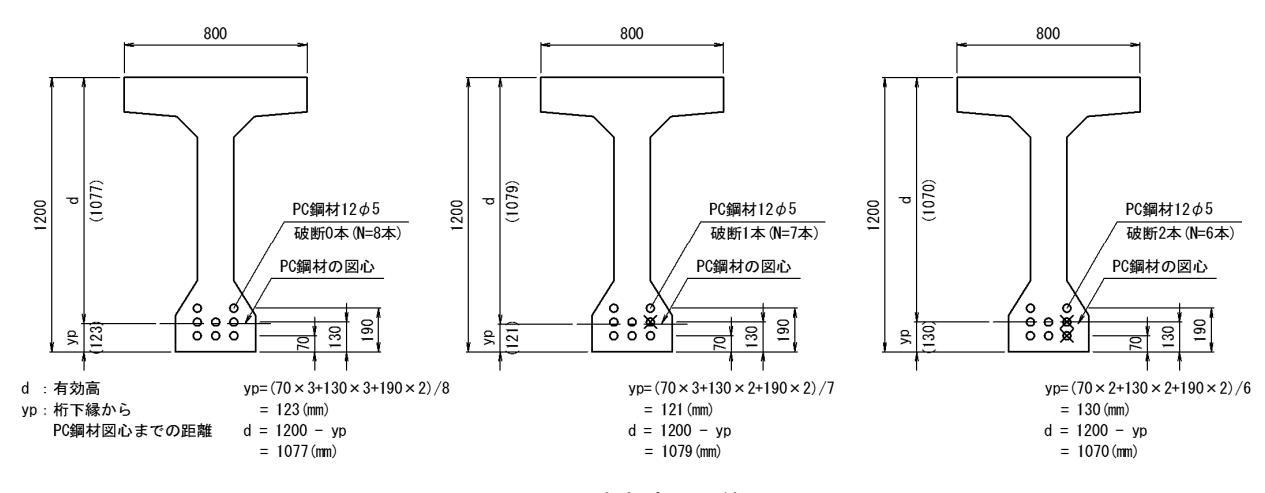
図 2.4.2 有効高 d の算出

ここに、 $M_u$ : PC 桁の曲げ耐力「破壊抵抗曲げモーメント」(Nmm)、T: PC 鋼材の引張力(N) (= 0.93 $f_{pu}A_p$ )、  $f_{pu}$ : PC 鋼材の引張強さ(N/mm<sup>2</sup>)、 $A_p$ : PC 鋼材の断面積(mm<sup>2</sup>)(PC 鋼材 12  $\phi$ 5 の 1 本の断面積は 235.6 mm<sup>2</sup> と する。)、d: 有効高(mm)、x: 中立軸(mm)(= $T/0.68/f_c/B$ )、 $f_c$ : コンクリートの圧縮強度(N/mm<sup>2</sup>)、B: PC 桁の上フランジ幅(mm)(=800mm)。

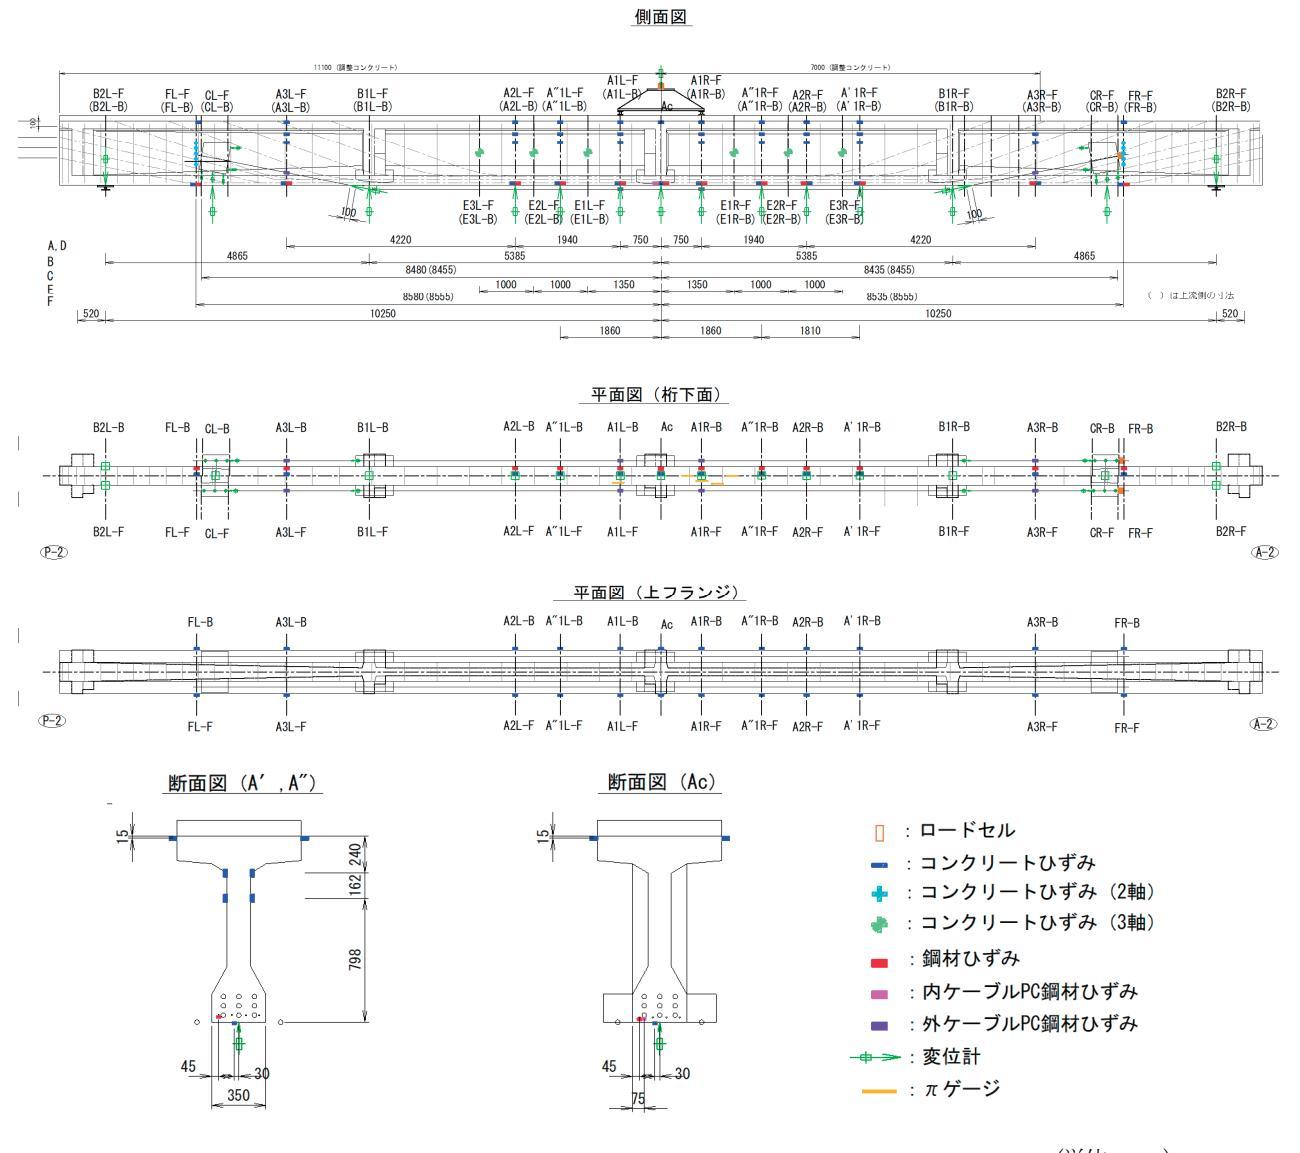
図 3.2.3 計測位置図

計測位置図を図 3.2.3 に示す。試験中の測定項目は、荷重、変位、外ケーブル張力、コンクリートと鋼材のひずみ、ひび割れ幅とした。測定の原点は無補強時の載荷前とした。

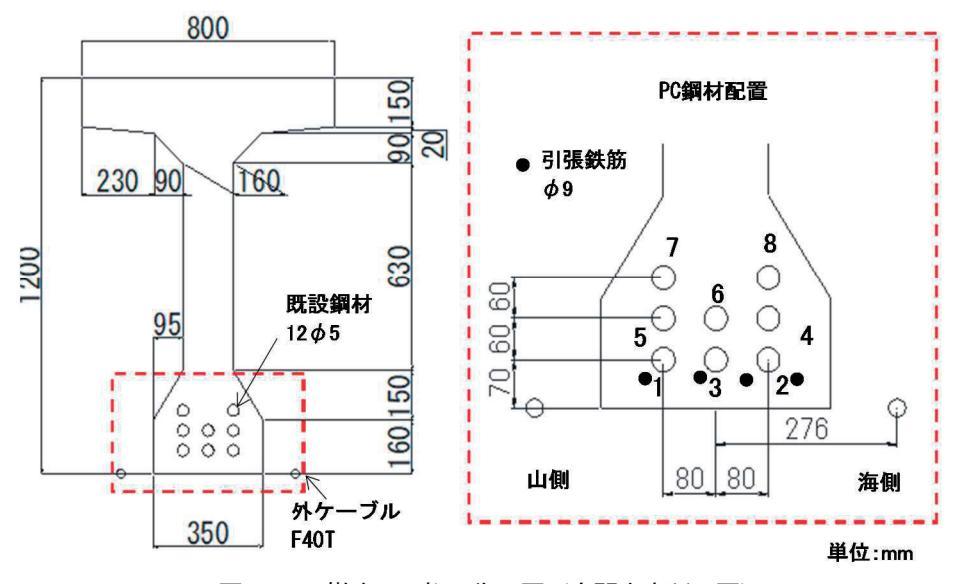
図 3.3.1 撤去 PC 桁の復元図(支間中央断面図)

解体調査より復元した撤去 PC 桁の断面図を図 3.3.1 に示す。桁高 1.2m で,既設 PC 鋼材は  $12\phi$  5mm が 8 本配置 されていた。なお、上フランジ幅は運搬上の制約より当初の 1200mm から 800mm に縮めた。

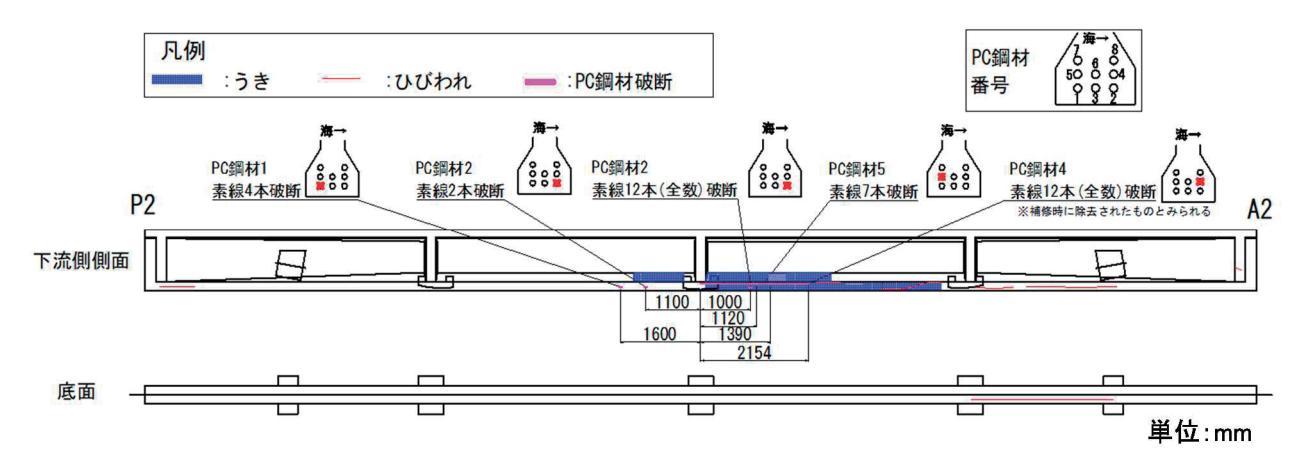
図 3.3.2 撤去 PC 桁の損傷図

前述した解体調査より,撤去PC桁の損傷図を併せて作成した。作成した損傷図を図3.3.2 に示す。PC鋼材の破断が5箇所で確認され,そのうち支間中央からA2側へ1m離れた位置では最大2本(PC鋼材2番と4番)の全素線破断(全体の25%)が確認された。なお,1996年の補強前にも既設PC鋼材が2本破断しているとの記録が残されている。

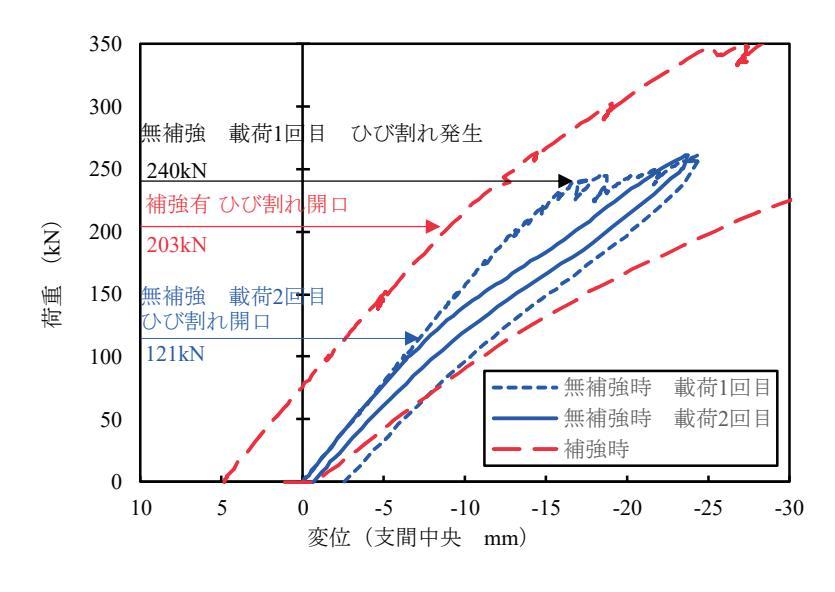
図 3.4.1 荷重と支間中央の変位の関係(低荷重域)

ひび割れが開口する程度の低荷重域における荷重変位関係を図 3.4.1 に示す。無補強時の1回目の載荷では、載荷荷重 240kN 付近で屈曲した。これは、初期ひび割れ発生により桁剛性が低下したためと推察される。2回目の載荷では、1回目より屈曲時の荷重が低下した。

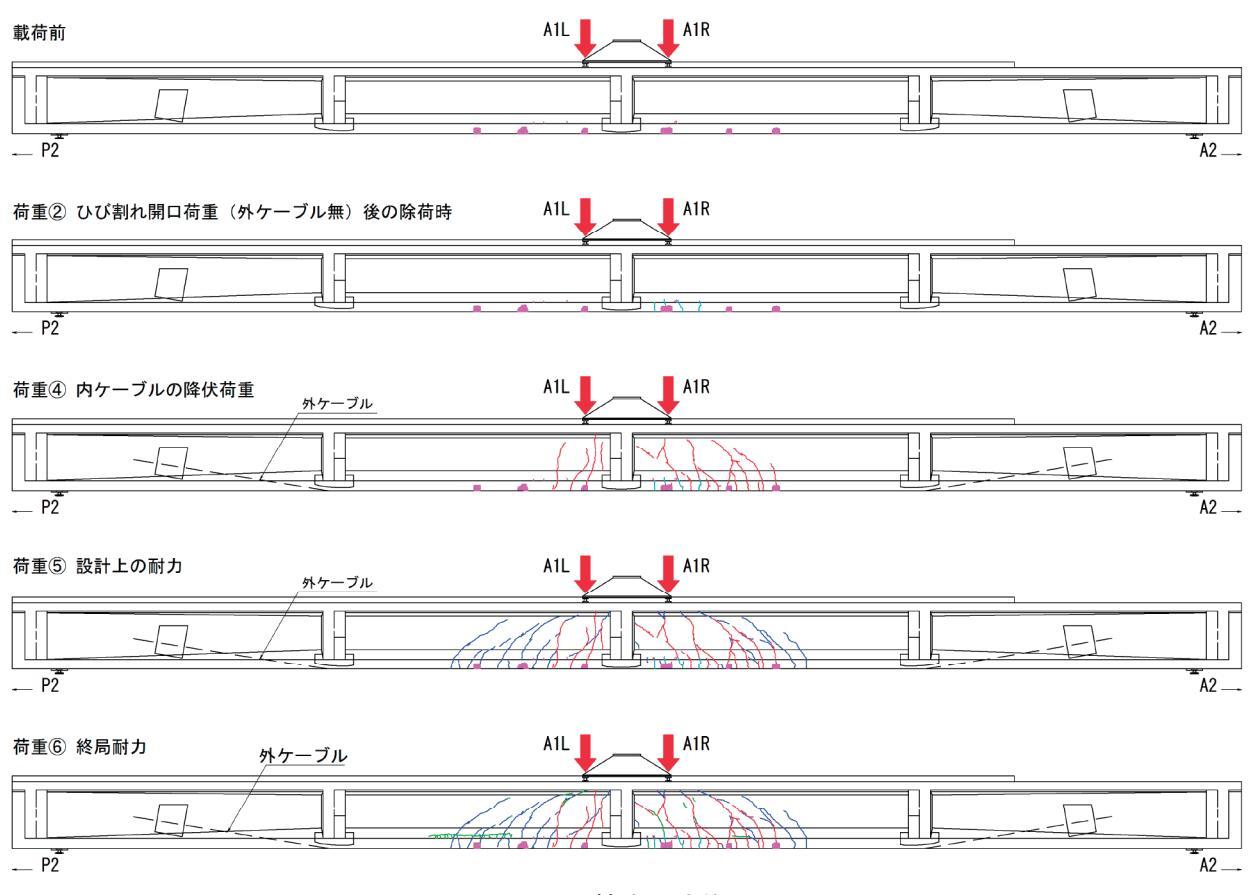
図 3.4.4 ひび割れ発生状況

載荷試験中のひび割れ発生状況を図 3.4.4 に示す。ひび割れの発生は、無補強時 260kN および補強時の既設 PC 鋼材の降伏時 440kN まで A1R 地点(既設 PC 鋼材が 2 本破断している付近)を中心に A2 側に偏在した(写真 3.4.3 参照)。しかし、既設 PC 鋼材の降伏以降に関しては載荷点を中心に概ね均等にひび割れが発生した。

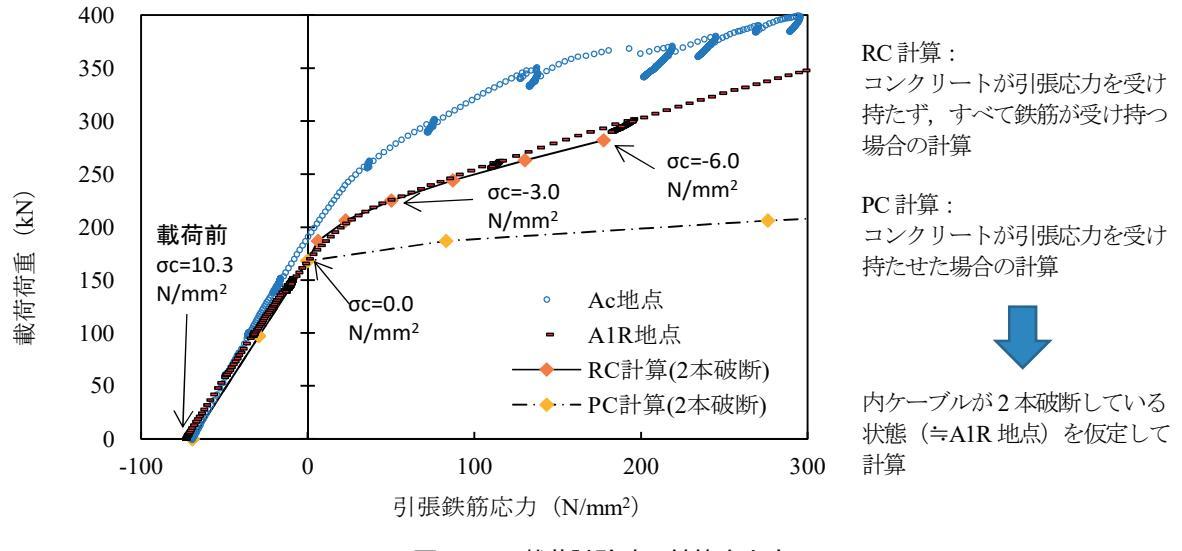
図 3.5.1 載荷試験時の鉄筋応力度

載荷試験にて得られた鉄筋ひずみから算定した鉄筋の引張応力度を図3.5.1に示す。図には既設PC鋼材が2本破断 した際のRC計算と全断面有効として計算したコンクリート引張応力(G。)をすべて引張鉄筋に受け持たせた場合の 計算値(PC計算)を合わせて示した。RC計算およびPC計算の方法は平成29年道路橋示方書III編の5.4.1(3)および 5.4.2(2)に準拠した。図より、A1R地点の引張鉄筋は補強前に降伏応力を受けたものの、補強後の荷重応力関係はRC 計算と概ね一致し、PC計算は安全側の設計値を与えることが確認された。

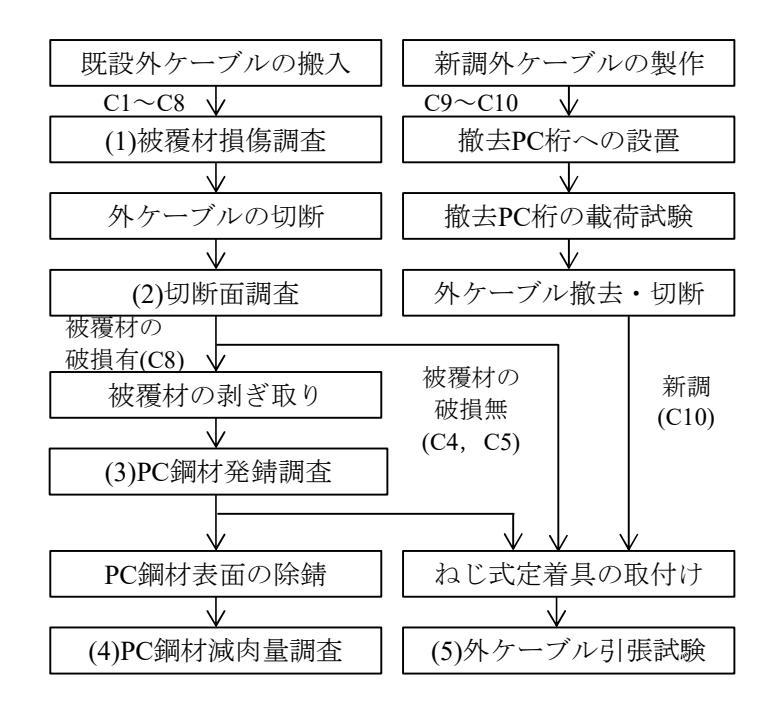
図 4.3.2 外ケーブル緊張材の調査フロー

外ケーブルの偏向部分と直線部分に切り分け、引張試験を実施した。

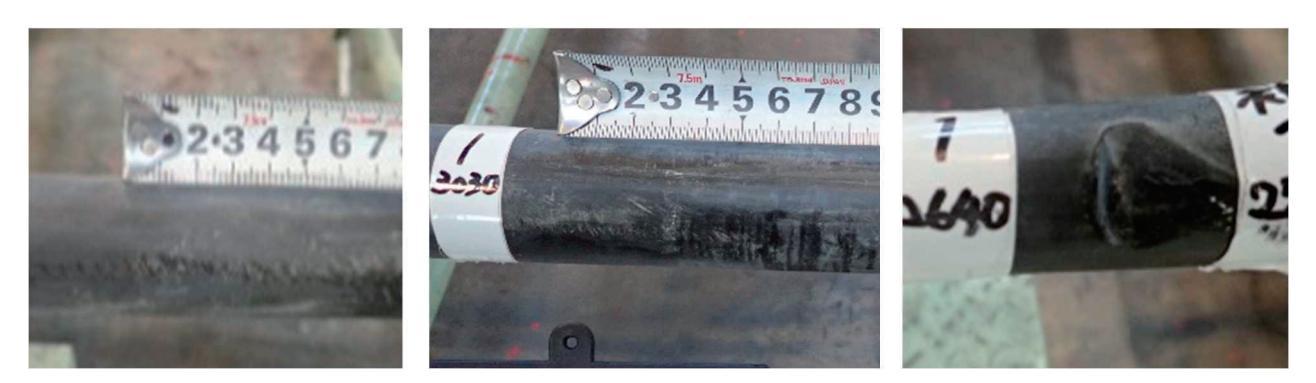
(b)削れ傷 写真 4.3.2 外ケーブル被覆材の損傷状況 (c)えぐれ傷

写真 4.3.2 に外ケーブル被覆材の損傷状況を示す。外ケーブル表面から被覆材の厚み方向(外ケーブルの直径方 向)の損傷の深さを指標にすると、損傷の形態としては深さ 0.1mm 未満で長手方向に断続的に生じた損傷(以下、 擦れ傷)、深さ 0.1~1.5mm で長手方向に連続的に生じた損傷(以下、削れ傷)、深さ 0.7~4.0mm で楕円状に切られ た損傷(以下、えぐれ傷)が確認された。いずれの損傷も発生原因は外力によると考えられ、経年的な材料劣化に 起因する変色やひび割れといった損傷は確認されなかった。

(a)擦れ傷

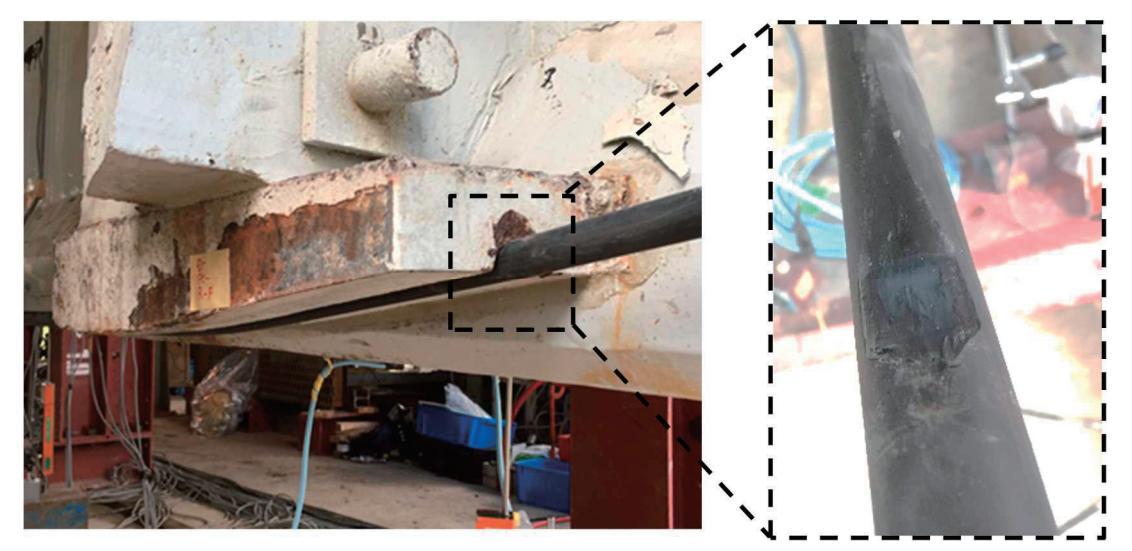
写真 4.3.4 新調ケーブル緊張による被覆材損傷の再現

えぐれ傷の発生原因を追究するため、対象橋梁から撤去された桁に対し、新調ケーブルを用いて緊張作業を実施 した。その状況を**写真 4.3.4** に示す。緊張により外ケーブルが伸長する際に、偏向部の出口側(緊張側)で偏向部 の半割鋼管に外ケーブルが過度に接触し、被覆材が深くえぐり取られることが確認された。つまり、えぐれ傷は外 ケーブル緊張時に生じたものと推定される。

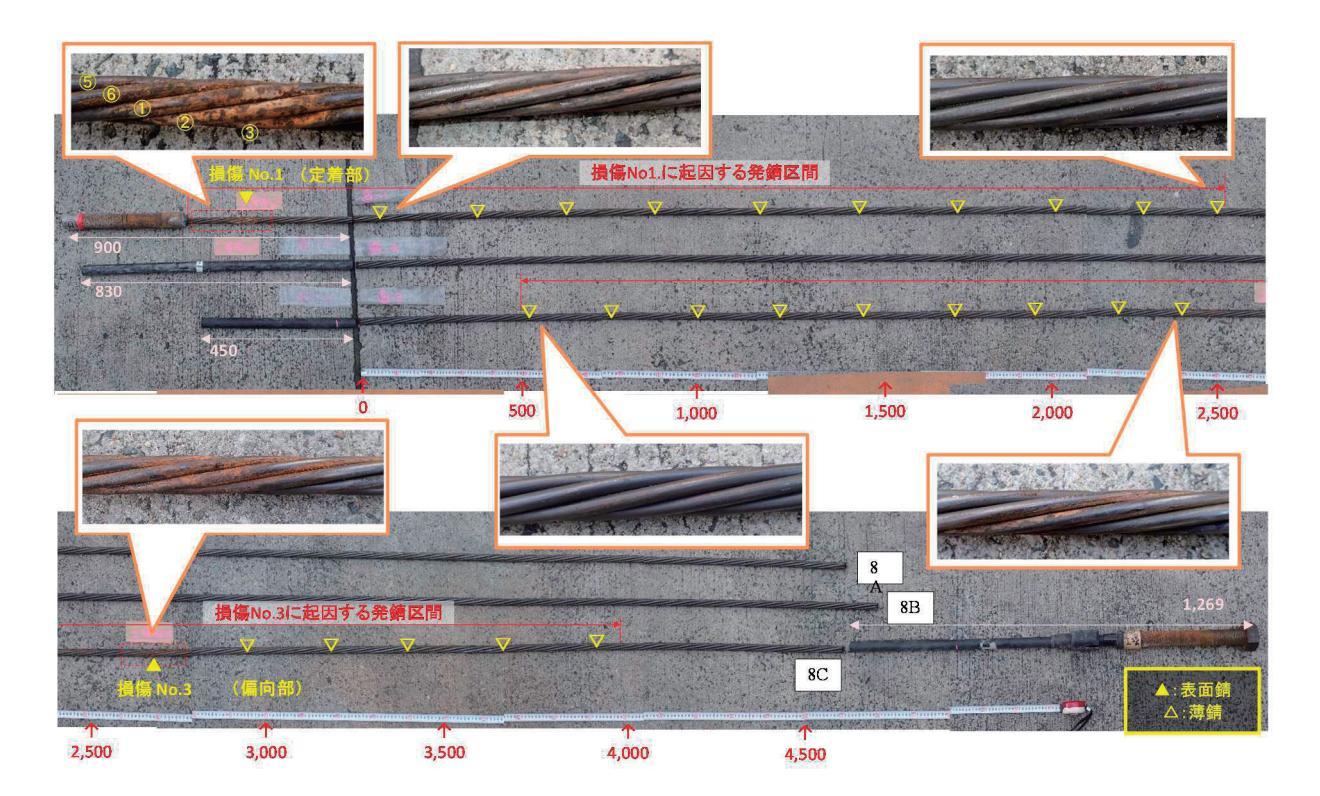
写真 4.3.7 PC 鋼材発錆状況(C8 ケーブル)

また,これよりも軽微ではあるが,PC 鋼材が露出した箇所を起点に,素線のよりに沿って 2m 程度にわたり薄錆 が認められた。この薄錆は,塩化物イオンや酸素を含む水が被覆材の破損部から侵入し,素線と素線の隙間を PC 鋼材のよりに沿って毛細管現象で伝わったためと推察される。

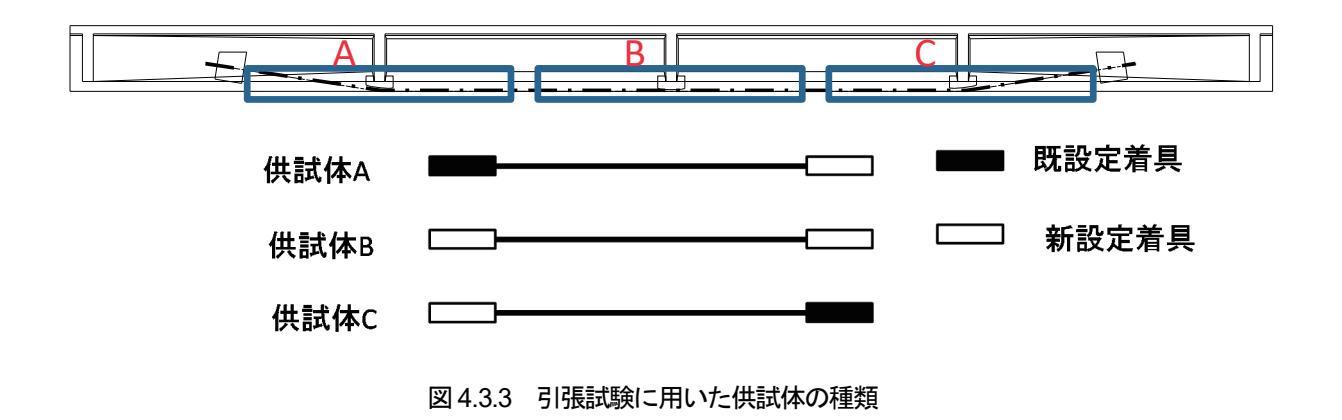
試験は、図4.3.3に示すように、部位(偏向部A,Cと直線部B)、定着具の既新(既:既設の定着具をそのまま利用、新:定着具を新設)およびPC鋼材の腐食有無を変化させた供試体について引張試験を行った。

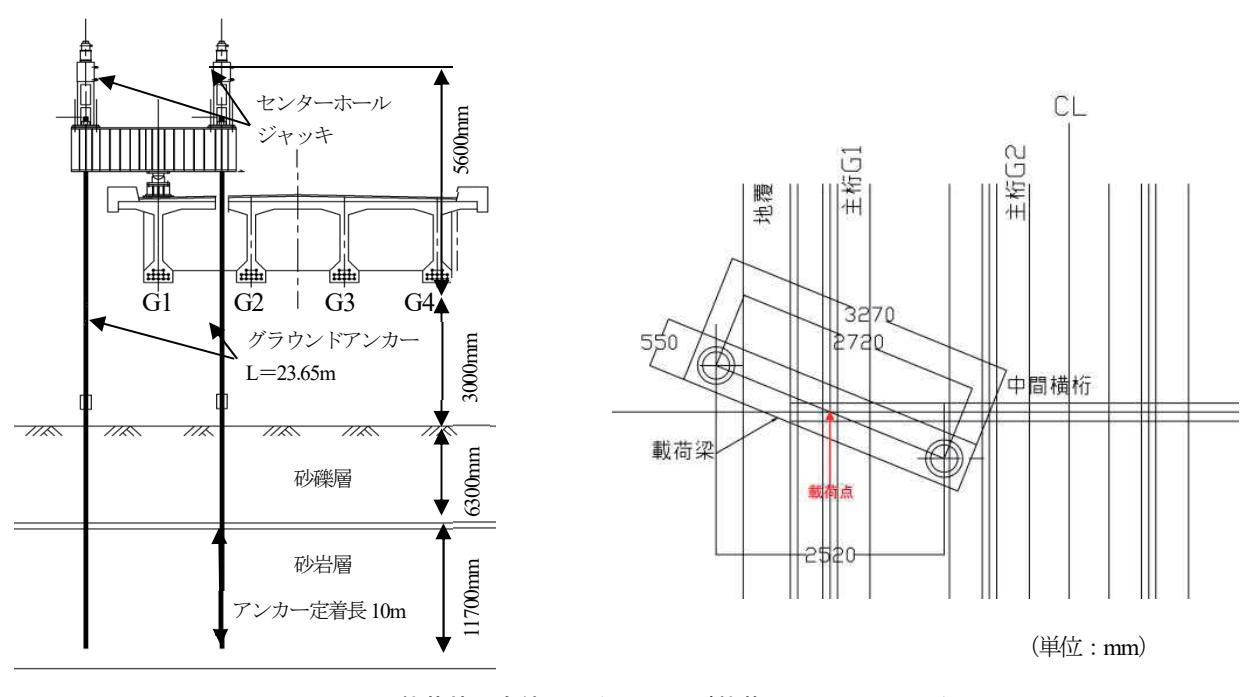
図 5.2.1 載荷装置全体図(左)および載荷梁平面配置図(右)

載荷装置は、耐力2500kNのグラウンドアンカー2本を施工して載荷反力を取り、2台の3000kNセンターホールジャッキにより載荷を行う構造とした(図5.2.1)。グラウンドアンカーは、十分な耐荷力を確保できる砂岩層に定着させた。載荷位置および方法はG1桁支間中央への1点集中載荷とした。これは、G1桁が他の主桁と比較して著しく損傷していたこと、および複数主桁間での荷重分配効果を把握するためである。

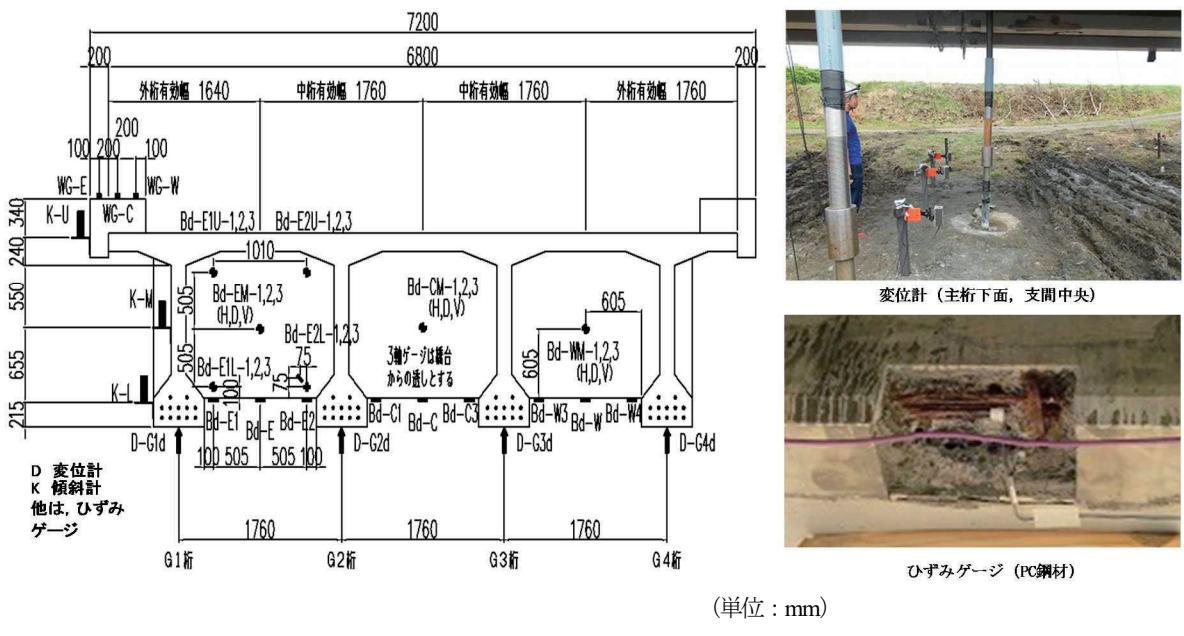
図 5.2.2 計測位置 (支間中央断面)

載荷試験は曲げひび割れ発生時,鉄筋降伏時,推定耐荷力時,その他大きな損傷や挙動変化が生じた時点で一度 除荷を行い,残存変位量および変状確認を行いながら載荷を行うこととした。また,載荷試験中には,各主桁の変 位,傾斜,PC鋼材ひずみなどを計測した(図5.2.2)。PC鋼材のひずみは,過年度のはつり調査位置を利用し,1箇 所のみひずみゲージを設置し計測した。

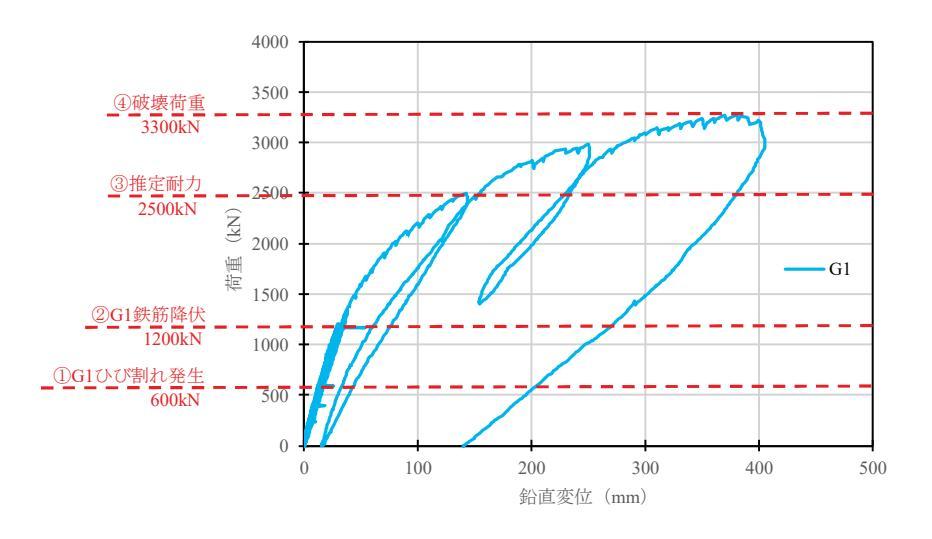
図 5.4.1 荷重と鉛直変位(G1 桁)

図 5.4.1 に、G1 桁の載荷点直下に生じた鉛直変位の履歴を示す。G1 桁支間中央では、推定耐荷力である 2500kN 載荷時にはおよそ 150mm,終局荷重である 3300kN 載荷時にはおよそ 400mm の鉛直変位が生じた。また、2500kN 載荷後の除荷時においても G1 桁の残留変位は 20mm 程度であり、PC 構造特有の高い復元性を維持していることが 分かった。

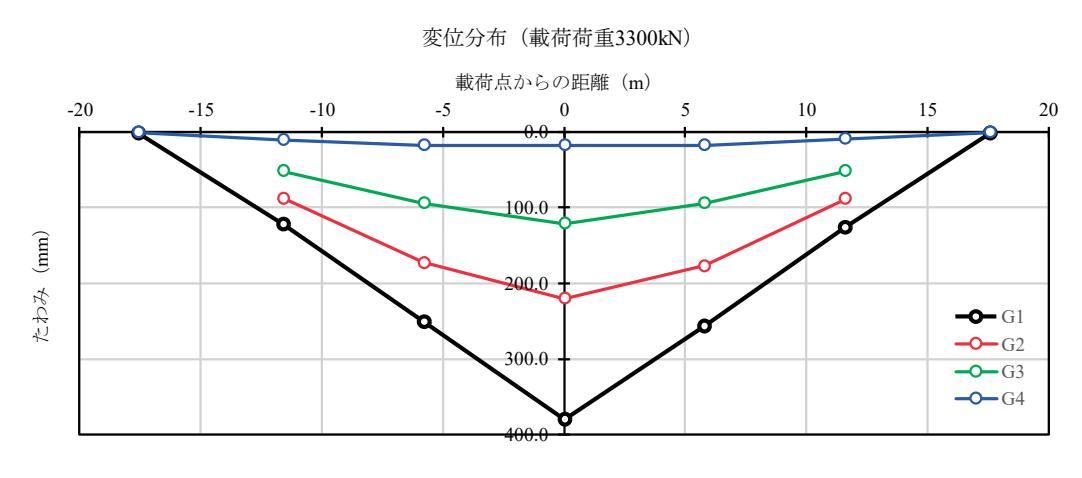
図 5.4.3 主桁の変位分布(3300kN 載荷時)

図 5.4.3 に, 3300kN 載荷時に各桁に生じた変位分布を示す。G2~G4 の各桁にも変位が生じており, G1 桁が破壊 に至った段階においても G1 桁に載荷された荷重が横桁を介して他の主桁に分配されていることが分かった。

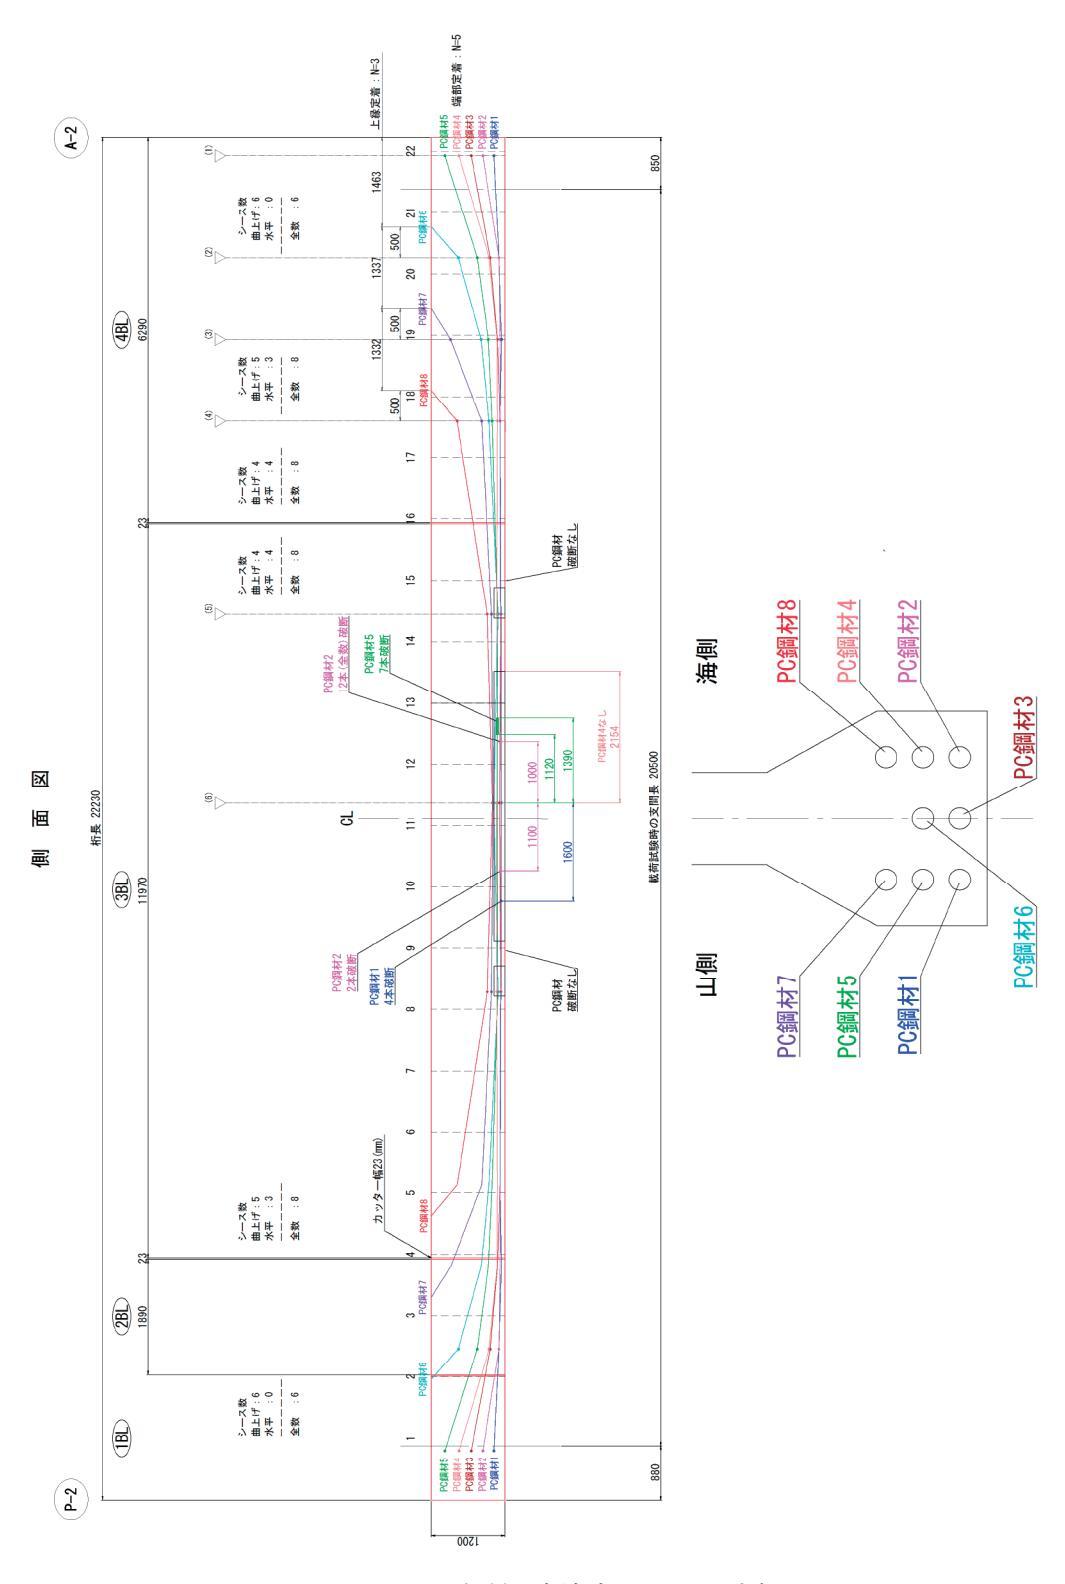
付図 2.3.2 PC 鋼材の素線破断の位置と本数

はつり調査により PC 鋼材の破断位置を確認した結果を,付図 2.3.2,付図 2.3.3,付写真 2.3.2,付写真 2.3.3 に示す。

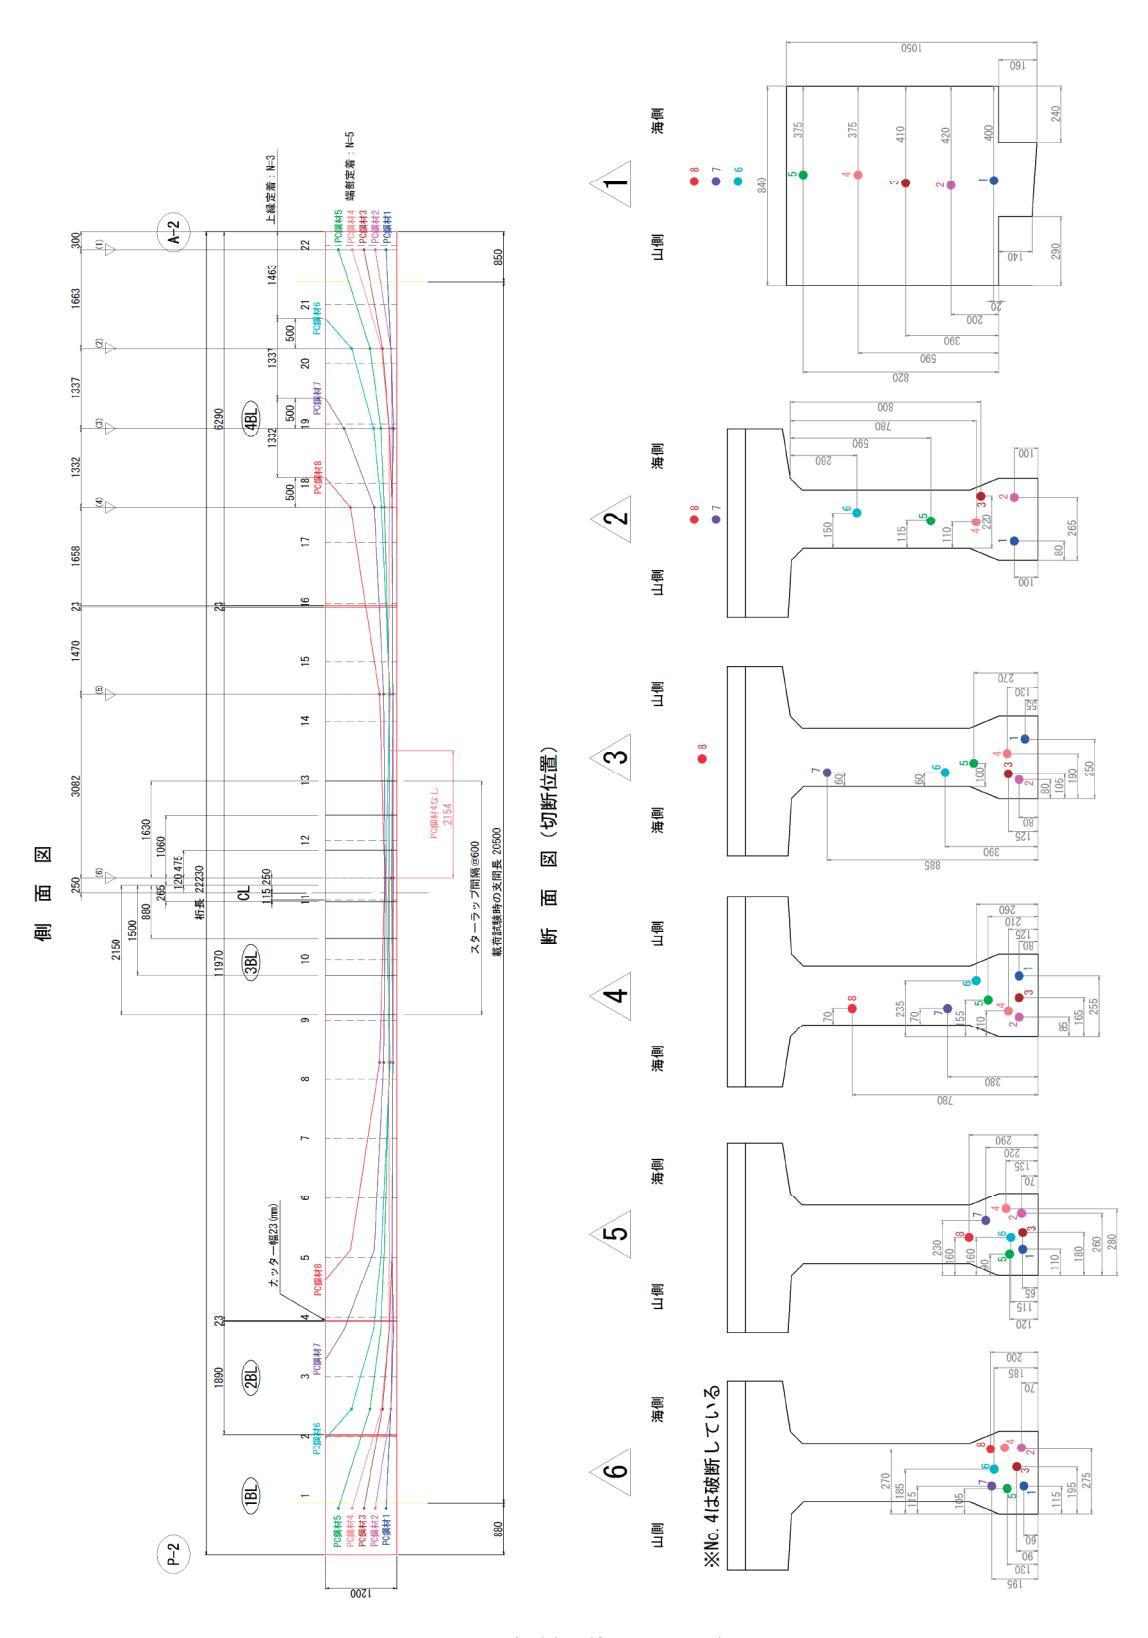
付図 2.3.6 PC 鋼材形状図 (現況復元図)

解体調査の情報から得られた撤去 PC 桁の PC 鋼材形状図 (現況復元図),損傷状態記録図を付図 2.3.6, 付図 2.3.7 に示す。

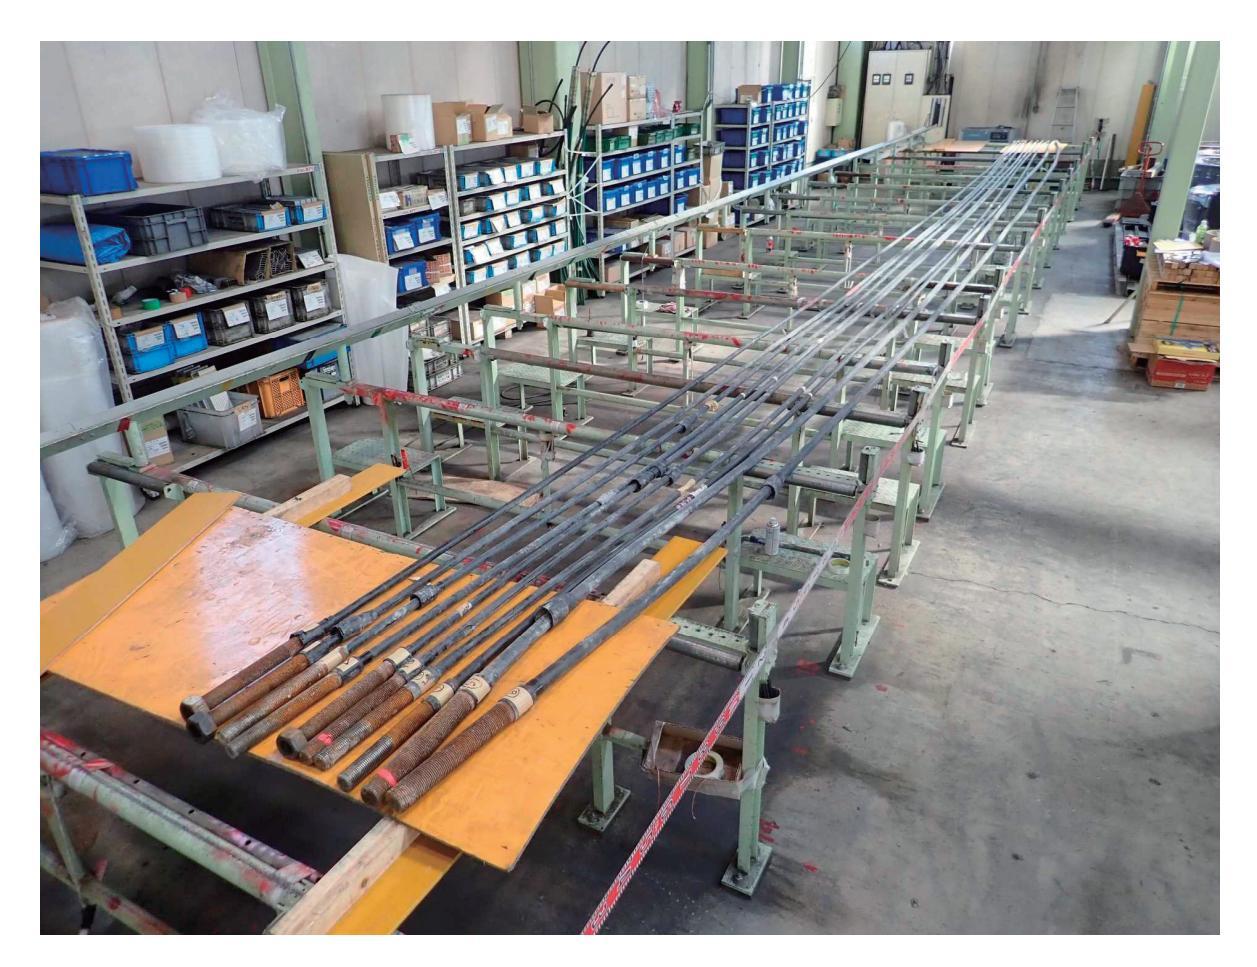
付写真4.2.1 外観状態の全景

外観状態の調査については、ケーブル種別①~⑧に対して実施し、全長にわたり被覆損傷の有無や位置、ケーブルの変形などについて確認した。今回調査を行った供試体の外観状態の全景を**付写真 4.2.1** に示す。
