# 撤去橋梁を用いた既設 PC 橋の補修補強 技術の高度化に関する共同研究報告書

- 既設 PC 橋の性能評価法および外ケーブル補強技術に関する研究-

国立研究開発法人土木研究所構造物メンテナンス研究センター 一般社団法人プレストレスト・コンクリート建設業協会

# 共同研究報告書 第520号2020年12月

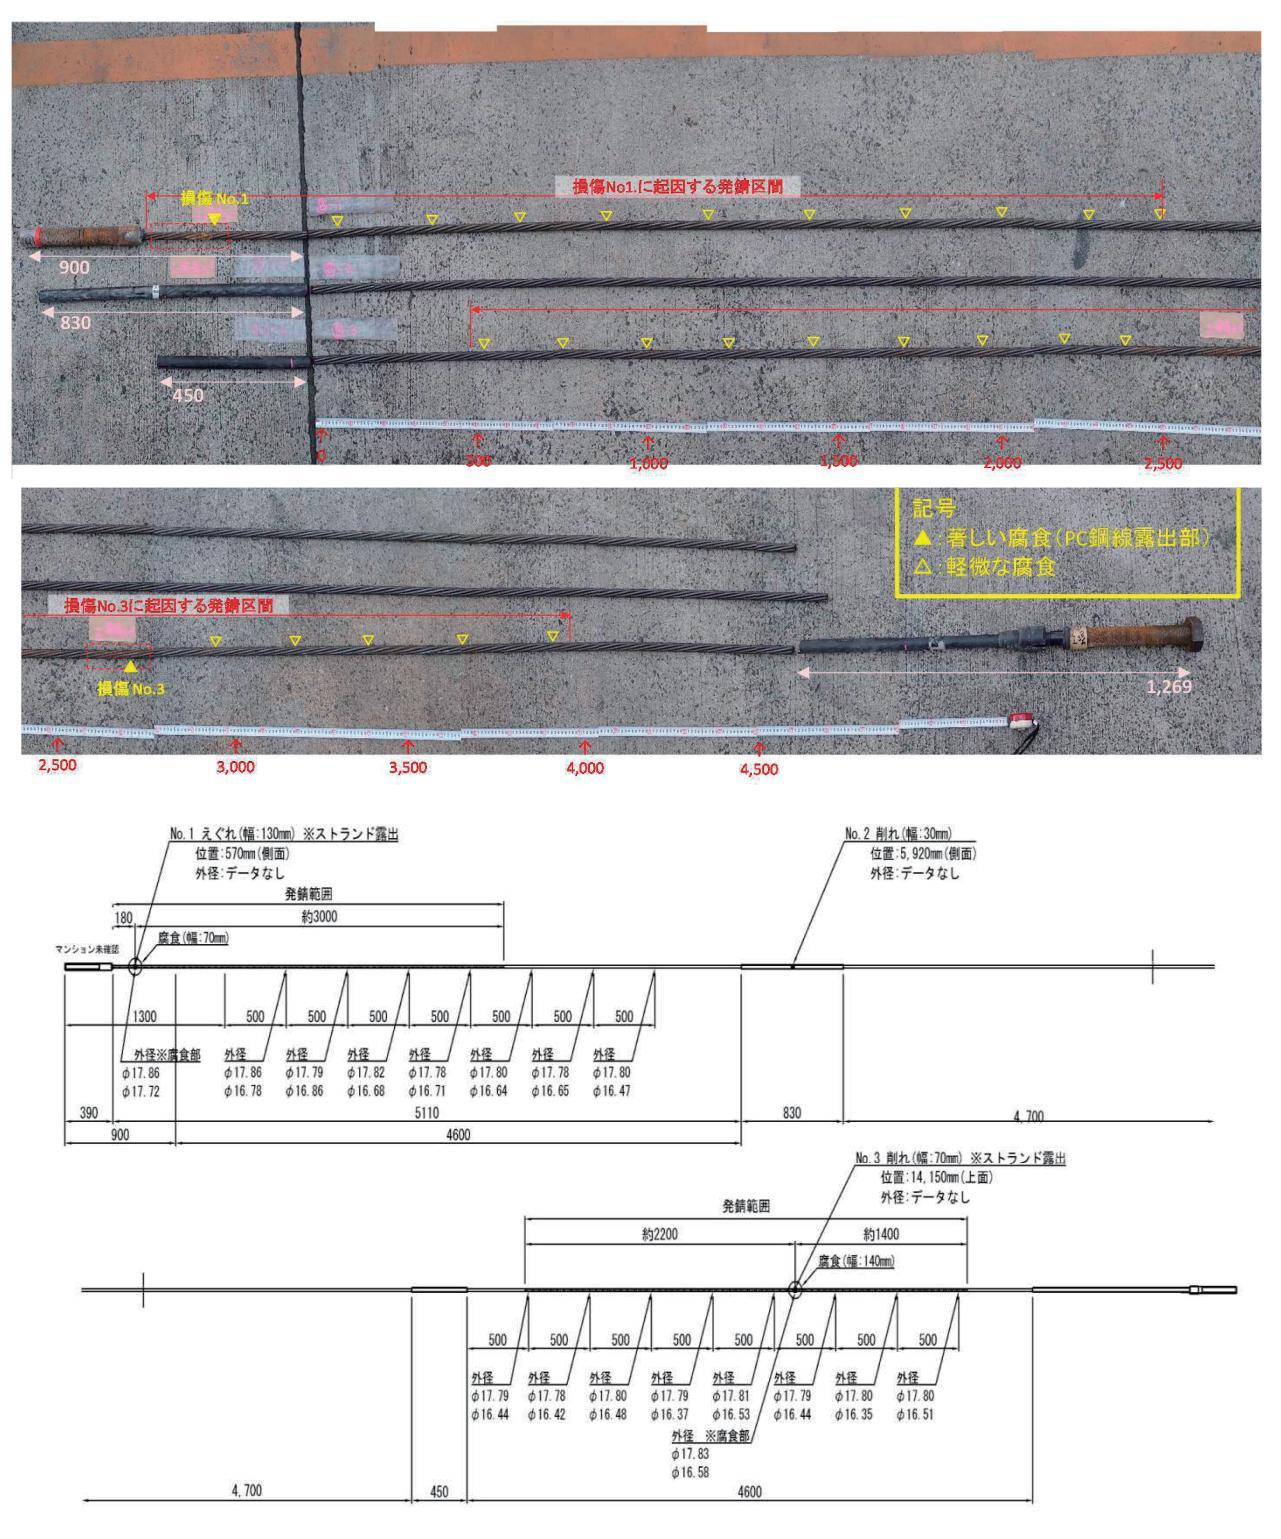
付図 4.2.9 PC 鋼材発錆状況(上)とその位置(下)

外観状態および被覆材損傷状況の調査結果より, PE 被覆の損傷が内部 PC 鋼材まで至っていたケーブル種別⑧の 損傷 No.1 および損傷 No.3 について, PE 被覆を剥ぎ取って内部の腐食状況の確認を行った。PE 被覆剥ぎ取り後の 状況を付図 4.2.9 に示す。

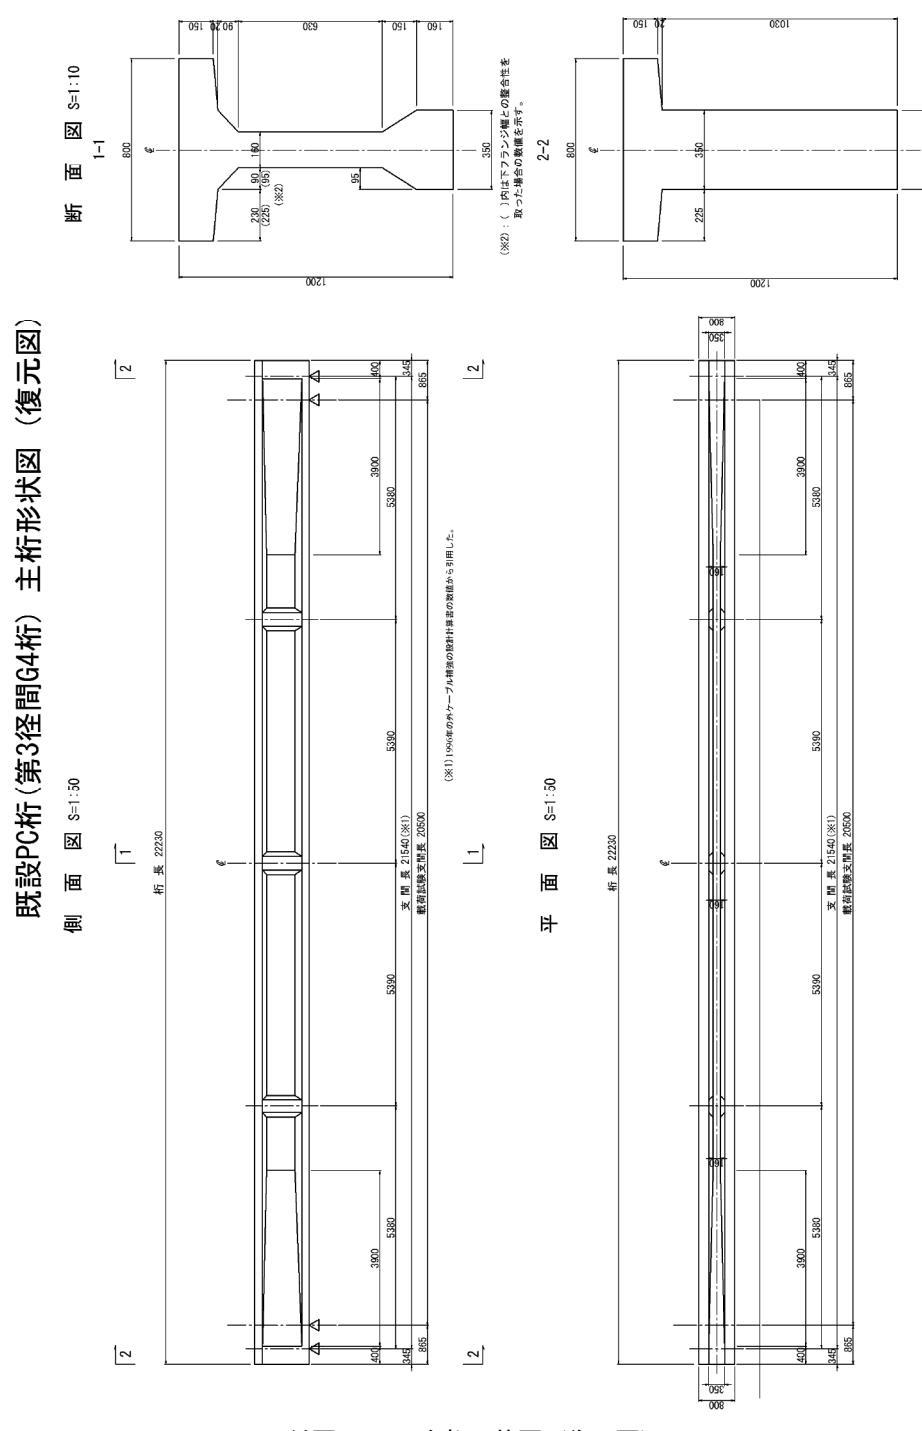
付図 6.4.1 主桁形状図(復元図)

以上の調査結果から作成した復元図(主桁形状図・PC 鋼材配置)を付図 6.4.1, 付図 6.4.2 に示す。解体調査前 に推定した復元図(付図 6.3.2, 付図 6.3.3)は机上調査のみであっても主桁形状および PC 鋼材配置をおおよそ推 定できるものの,正確性には欠ける結果となった。したがって、当初設計図面が残されていない場合の既設 PC 橋 の耐荷力評価を行うためには,現地調査を行うことでPC桁の断面寸法やPC鋼材配置を正確に復元する必要がある。 とくに、PC 鋼材配置に関しては非破壊・微破壊調査の活用が有効であると考えられる。

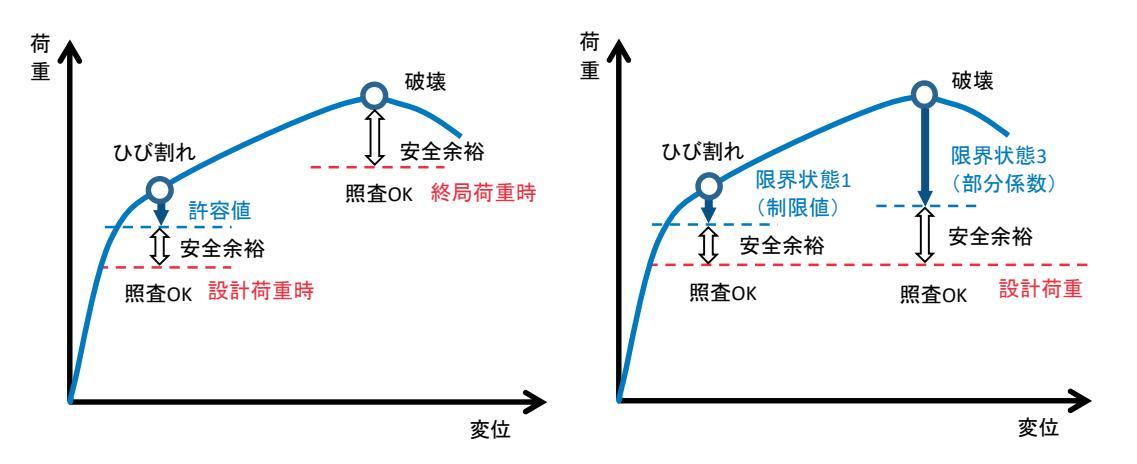
a)H24 道示以前 b)H29 道示 付図 7.1.1 曲げモーメントに対する耐荷力評価手法の概念図(PC 部材の場合)

なお、参考までに一例として、曲げモーメントに対する耐荷力評価手法の概念図を付図7.1.1に示す。

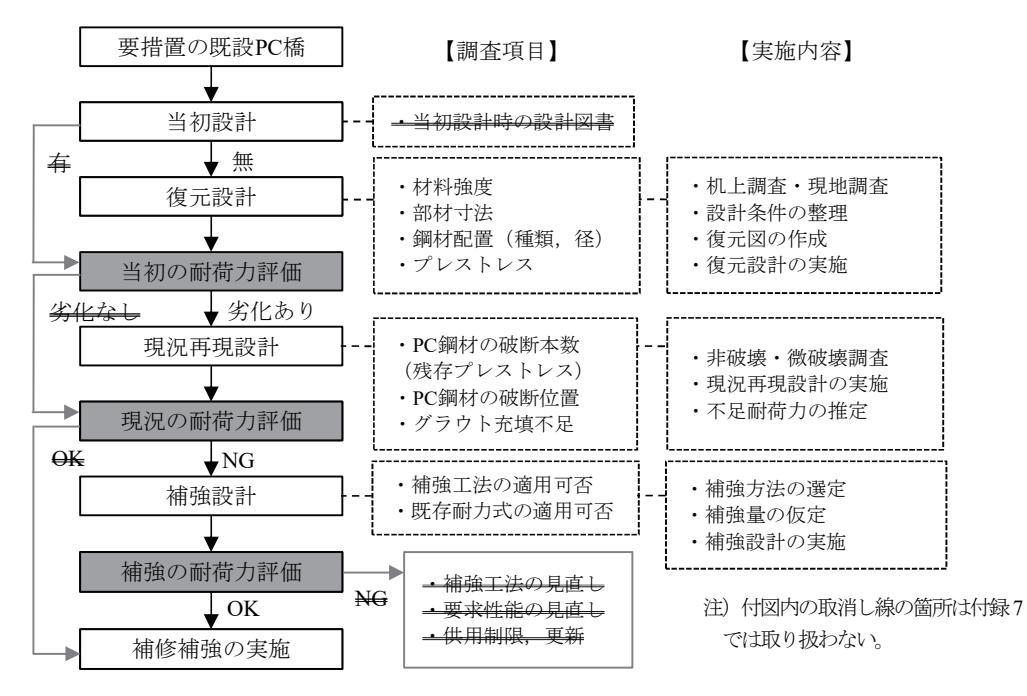
付図7.1.3 劣化が顕在化した既設PC橋の耐荷力評価の手順(当初設計が無く,かつ劣化が顕在化しているケース)

- ・当初の耐荷力評価は、当初設計が無いことから、机上調査および現地調査によって得られた情報に基づき設計 条件の整理および復元図の作成を行い、復元設計を実施して当初の要求水準に対し照査を行う。
- ・現況の耐荷力評価は、劣化が顕在化した既設 PC 橋であることから、非破壊・微破壊調査によって得られた情報に基づき現況再現設計を実施して不足耐荷力の推定を行う。
- ・補強の耐荷力評価は、不足耐荷力に対し有効な補強方法の選定および補強量の仮定を行い、これに基づき補強 設計を実施して目標とする要求水準に対し照査を行う。

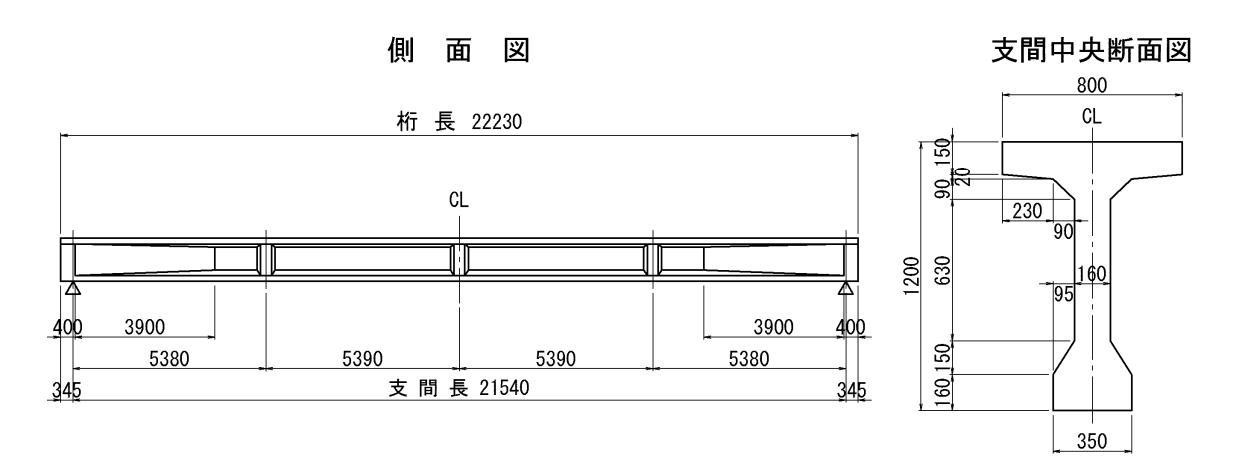
付図 7.2.2 主桁形状図の復元図(参考例)

- ・主桁形状の復元に関し、桁高やウェブ厚の寸法はよい精度で推定できる。ただし、ハンチなどの細部の形状寸 法の推定は困難な場合があり、必要に応じて現地調査を行うとよい。
- PC 鋼材配置の復元に関しては、机上調査のみでは十分に復元できないことがある。この理由は、各橋梁の荷重 条件から設計者により標準図の配置から変更されるケースが多いためであると考えられる。したがって、PC 鋼材配置の復元精度を向上させるためには非破壊・微破壊調査を用いた現地調査が不可欠である。
   例)PC 鋼材の曲げ上げ区間に電磁波レーダ法などの非破壊調査を行う。

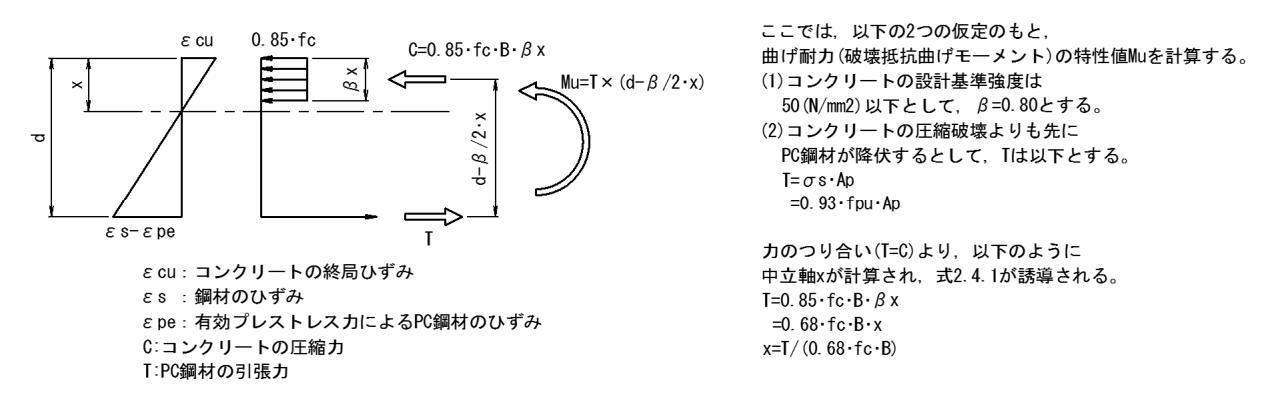
付図 7.2.5 曲げ耐力(破壊抵抗曲げモーメント)の特性値の算出要領(参考例)

・部材断面の破壊抵抗曲げモーメントの特性値は、部材の最外縁の圧縮コンクリートが終局ひずみに達するときの抵抗曲げモーメントとして算出する(H29道示III5.8.1(4), 付図7.2.5参照)。
