# 地すべり末端部の崩落範囲の予測技術の開発

共同研究報告書

# 平成24年9月

独立行政法人土木研究所応用地質株式会社
日本工営株式会社
株式会社パスコ
坂田電機株式会社

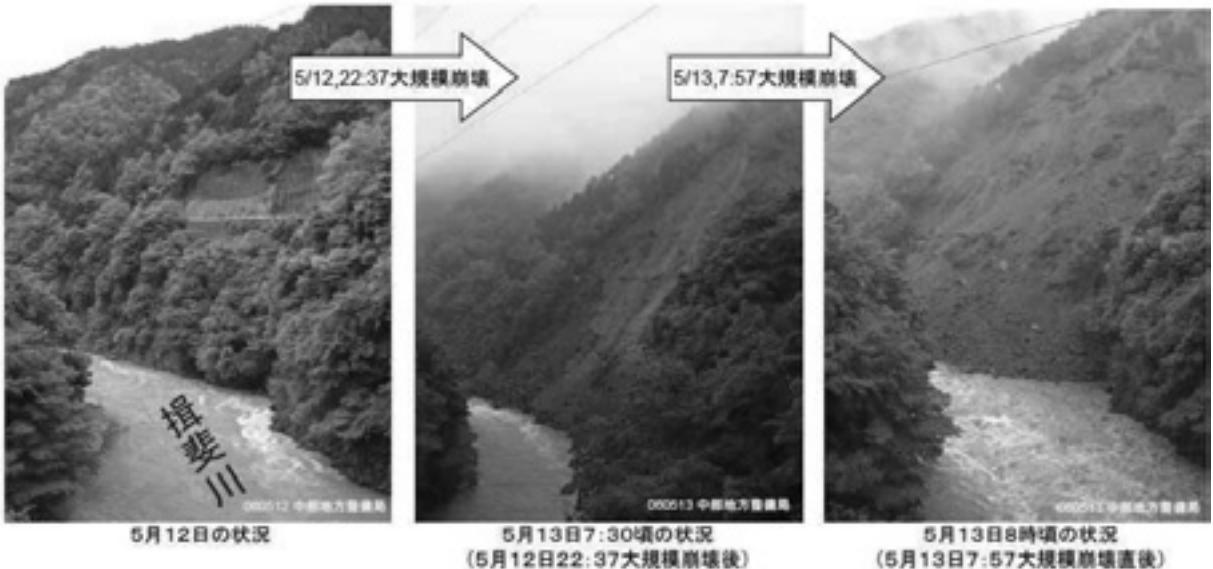
図1.1 大規模崩落の前に末端部付近の小規模な崩落が発生した事例

地すべり頭部など移動土塊の周辺において亀裂などの前兆現象が発生した場合には、速やかに移動 土塊の範囲と規模、またその挙動を的確に把握し、その後の挙動を予測することが求められている。 図 1.1 に示した事例のように、地すべり土塊末端部付近の小規模な崩落(以下、「末端崩落」という。) が背後の移動土塊全体の崩落の誘因となる場合がある中、特に地すべり末端部付近の地形的変化を的 確に捉えることにより、末端崩落の範囲や規模、さらには不動土層と移動土層の境界となるすべり面 (層)の位置を想定できる可能性があると考えている。

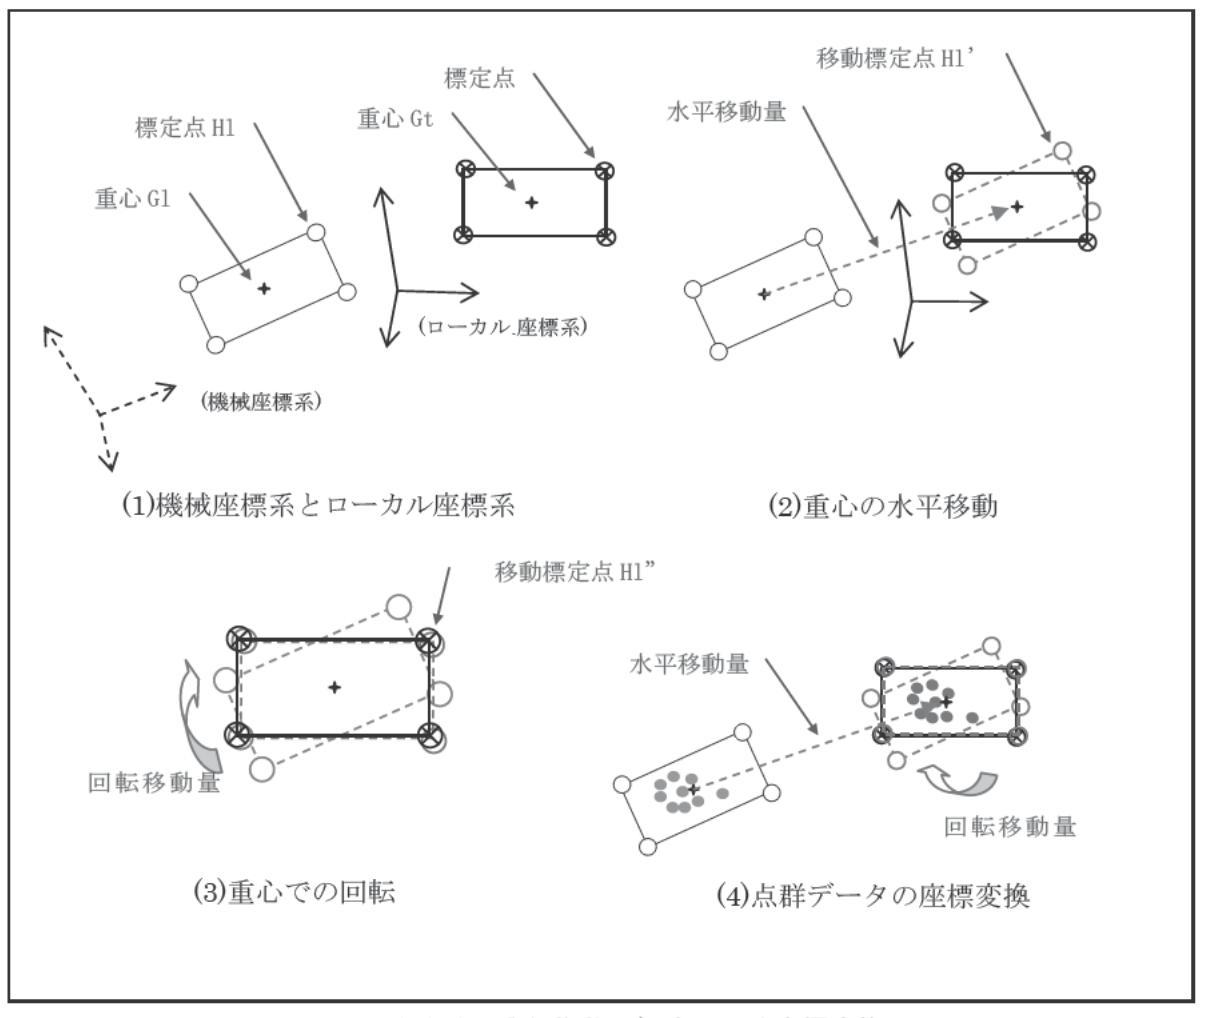
図 3.2.4 重心移動回転法による座標変換

- ・本研究により、地すべり斜面の微細な変位を把握するための座標変換手法として、重心 移動回転法が最も適しているとされた。以下に手順を示す(図3.2.4)。
- i)対象範囲外周に配置した標定点について、ターゲットスキャンにより 3D レーザにお ける機械座標値(Hl)を求めるとともに、トータルステーションによりローカル座標 値(Ht)を求める。
- ii) 複数の標定点 H1 群における重心座標(Gl)と、Ht 群における重心座標(Gt)を求める(図 3.2.4 の(1))。
- iii) GlからGtへシフトする水平移動量(Ms)を求め、Gl, HlをMs分移動させた座標 をそれぞれGl', Hl'とする(図 3.2.4の(2))。
- iv) Hl' について Gl' を中心に回転させ、回転後の座標 Hl" と Ht の較差が最も小さく なる回転移動量(*Mr*)を求める(図 3.2.4 の(3))。
- v) 3D レーザスキャナで計測した点群データについて、水平移動 Ms、回転移動 Mrにより座標変換する(図 3.2.4 の(4))。

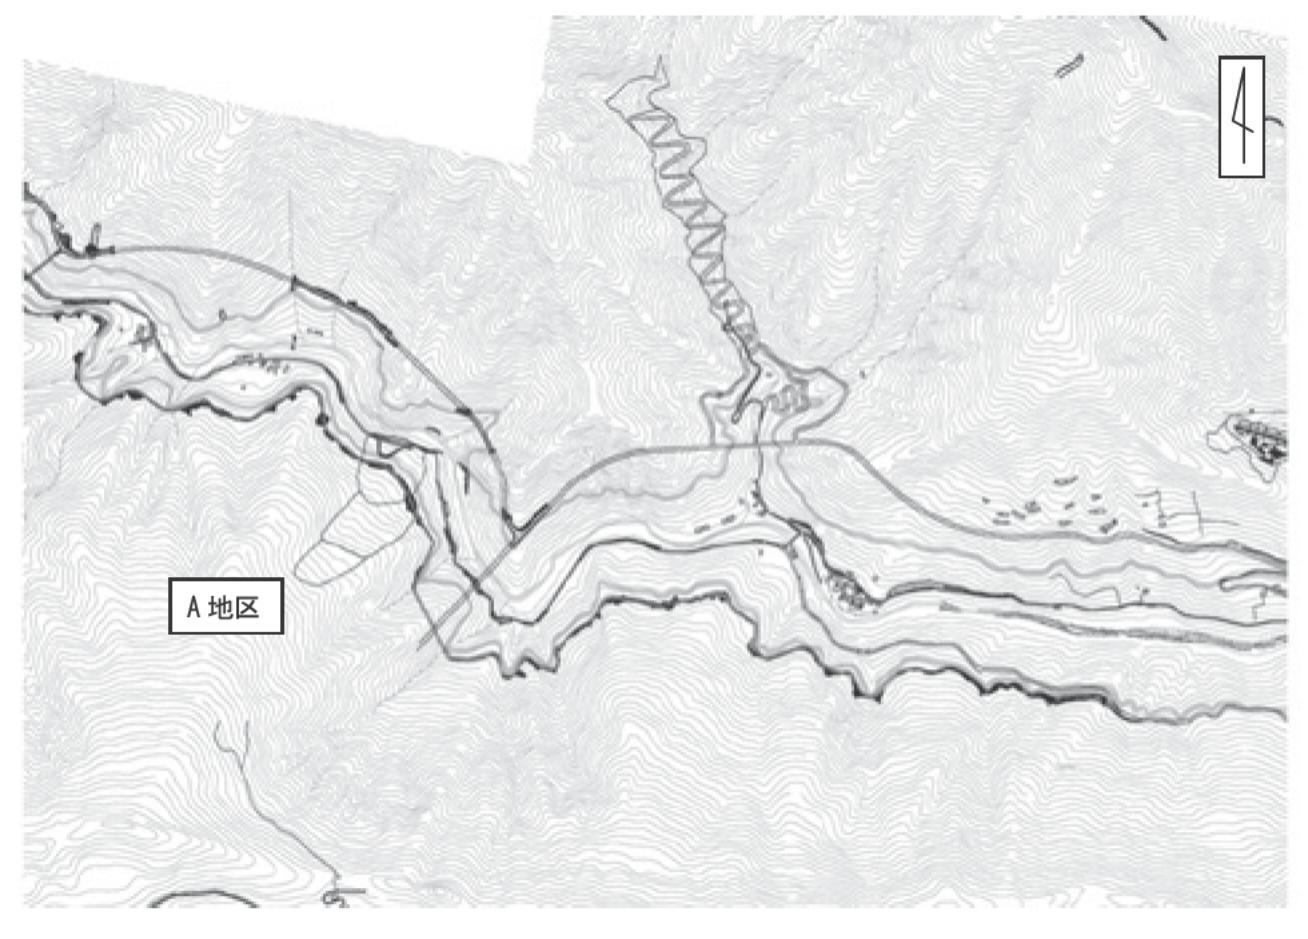
図 5.2.1 A 地区周辺の地形(10m コンタ平面図 S=1:20,000)

A 地区は、関東山地のほぼ中央部を流れる河川の左支川・N 川の貯水池内に位置する。周辺 は河床と尾根部の比高差 150~550m の起伏に富む山地である。N 川は上流部で東南東方向に 流下するが、A 地区付近でほぼ東方向に流れを変える。この変化点で河川の流路方向以外に地 形傾斜、沢密度、支谷の発達状況も変化する。変化点より上流では地形傾斜が急で沢密度が大 であり、支谷の発達状況としては右岸に大きな支流が多く分布している。変化点より下流では, 斜面の平均傾斜は上流より若干ゆるいが、山腹部には大小様々な緩斜面が分布し、沢密度は全 般的に小さい。

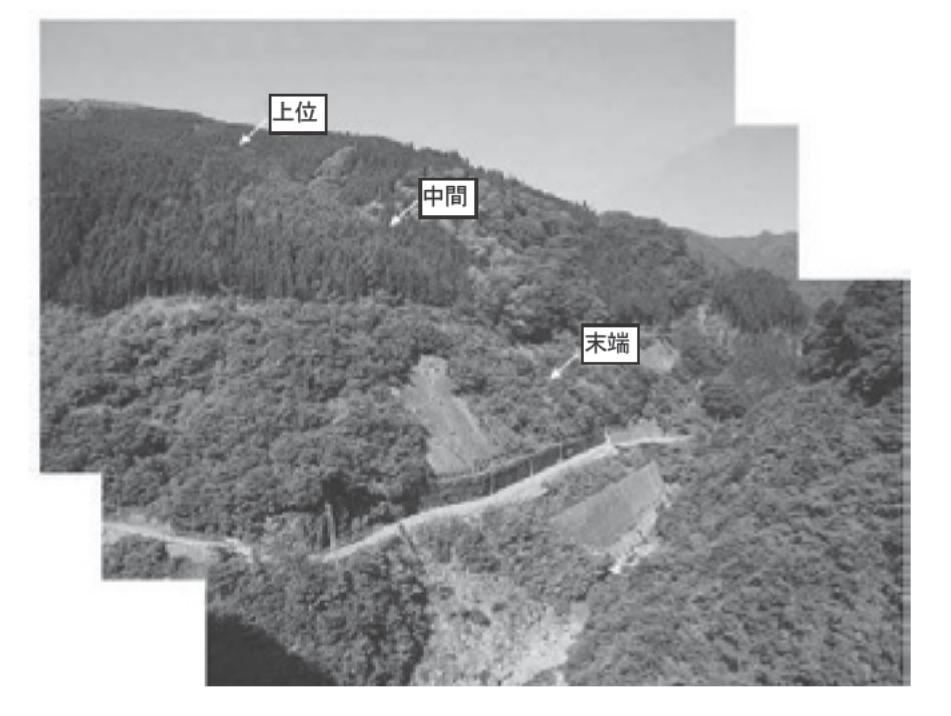
写真 5.2.1 A 地区全体写真(対策工施工前)

A地区では昭和63年以降、地質状況についての検討が行われてきた。その後、平成3年10 月に発生した災害時には、地すべりに伴って以下の現象が確認されている。

- 頭部滑落崖の発生
- ② 県道起点側、路面の変状及びアンカー付杭の変形
- ③ 県道終点側、路面及びブロック積擁壁の亀裂、フトンカゴの変形
- ④ 上記区間内、小崩壊・落石の発生

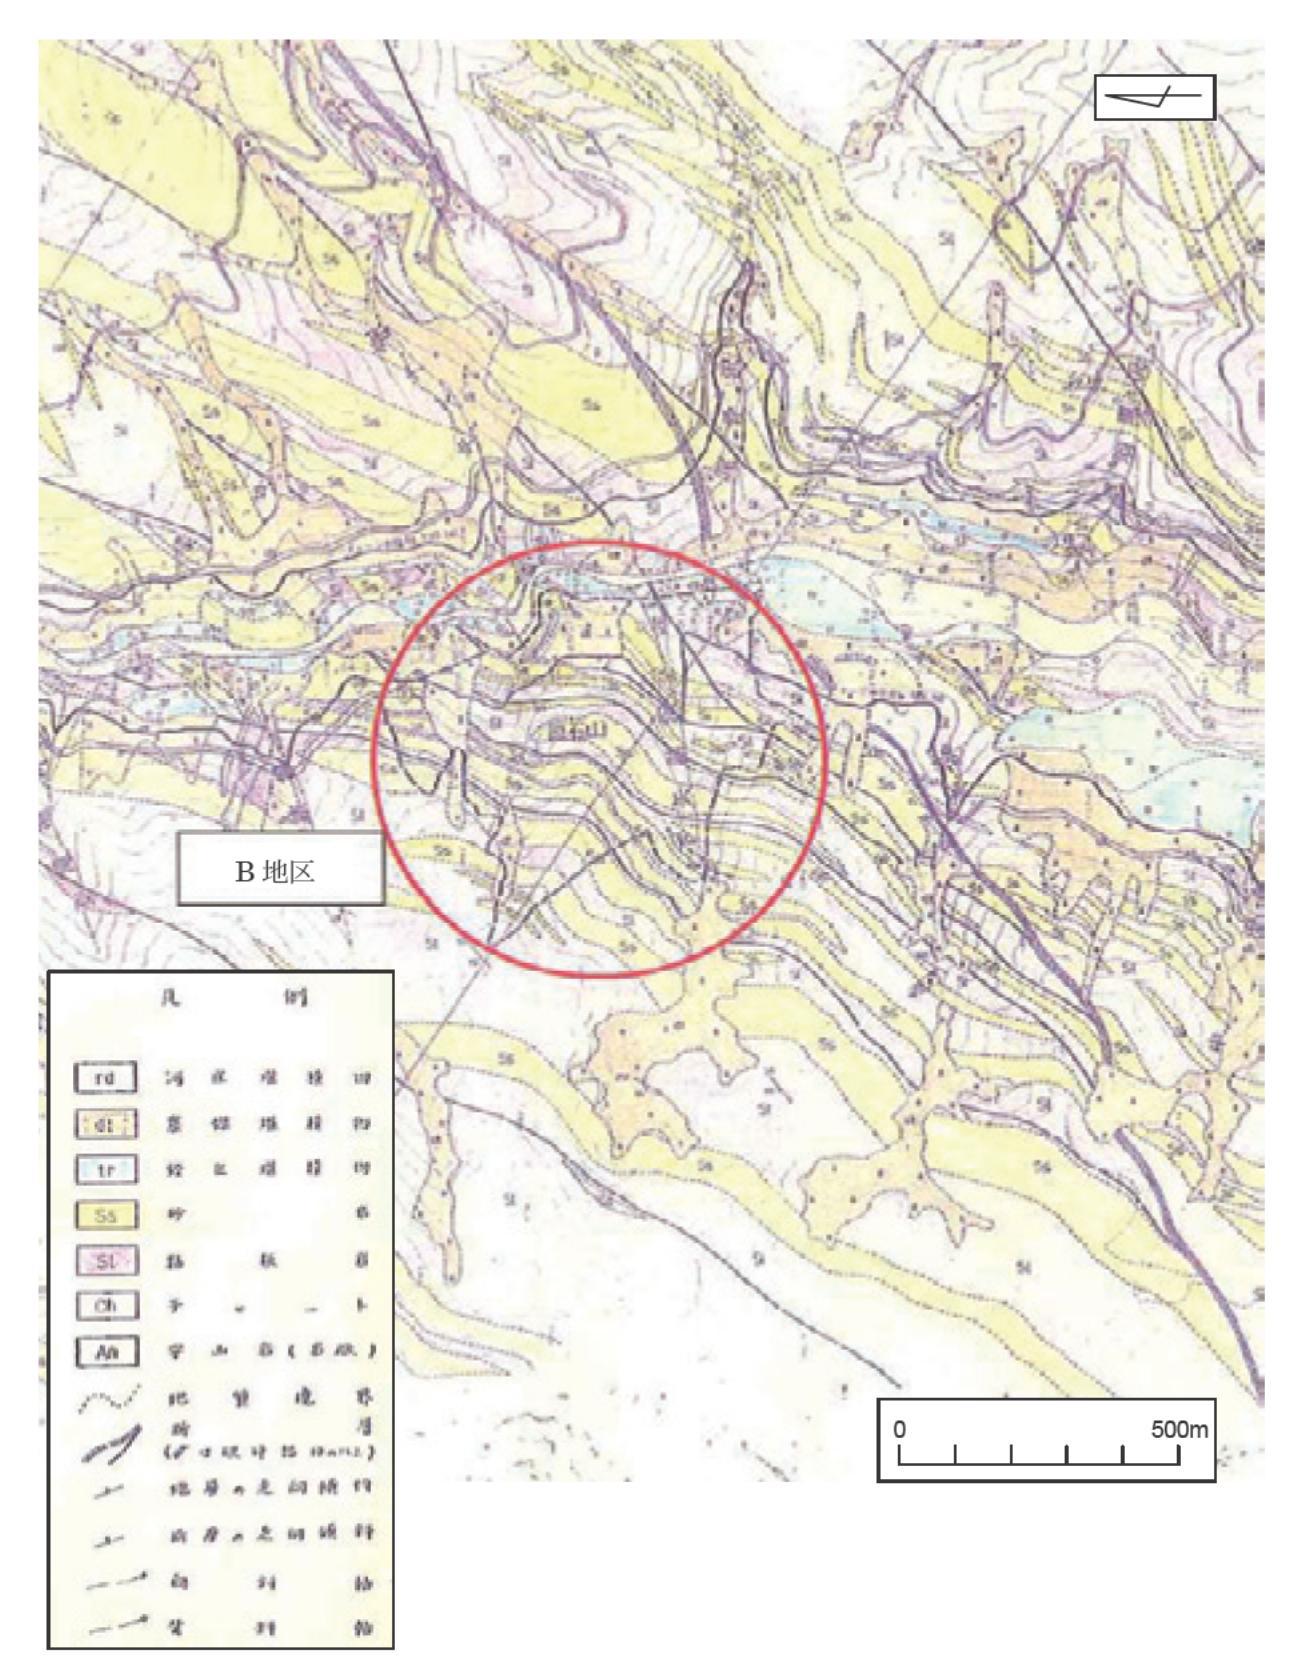
図 5.3.3 B 地区周辺地質図

流域の地質は石灰岩、塩基性火山岩規、チャートなどからなる二畳紀のブロックをオリスト リスとして含むユニット、塊状砂岩からなるユニット、三畳紀のブロックをオリストリスとし て含むユニットから構成されており、B地区周辺では主として塊状砂岩〜泥岩(粘板岩)およ び珪質泥岩(粘板岩)が広く分布する。これらは厚い砂岩層の間に層厚数m〜数十mの破砕さ れた粘板岩層を挟んでおり、全体に互層状の岩相を示す。

地質構造は、基本的に北北東・南南西走向で、西傾斜 40~60° をなす単斜構造である。貯 水池周辺ではチャートを含む粘板岩優勢層が最下部層であり、砂岩粘板岩互層がその上位に位 置する。さらに砂岩粘板岩互層は上位ほど塊状砂岩の割合が大きくなる。また、これらの地層 は波長数 100m の褶曲を繰り返しながらさらに大きなスケールの複向斜構造の一部を構成し、 複向斜軸部に塊状砂岩の優勢な地層が分布しているものと想定されている。

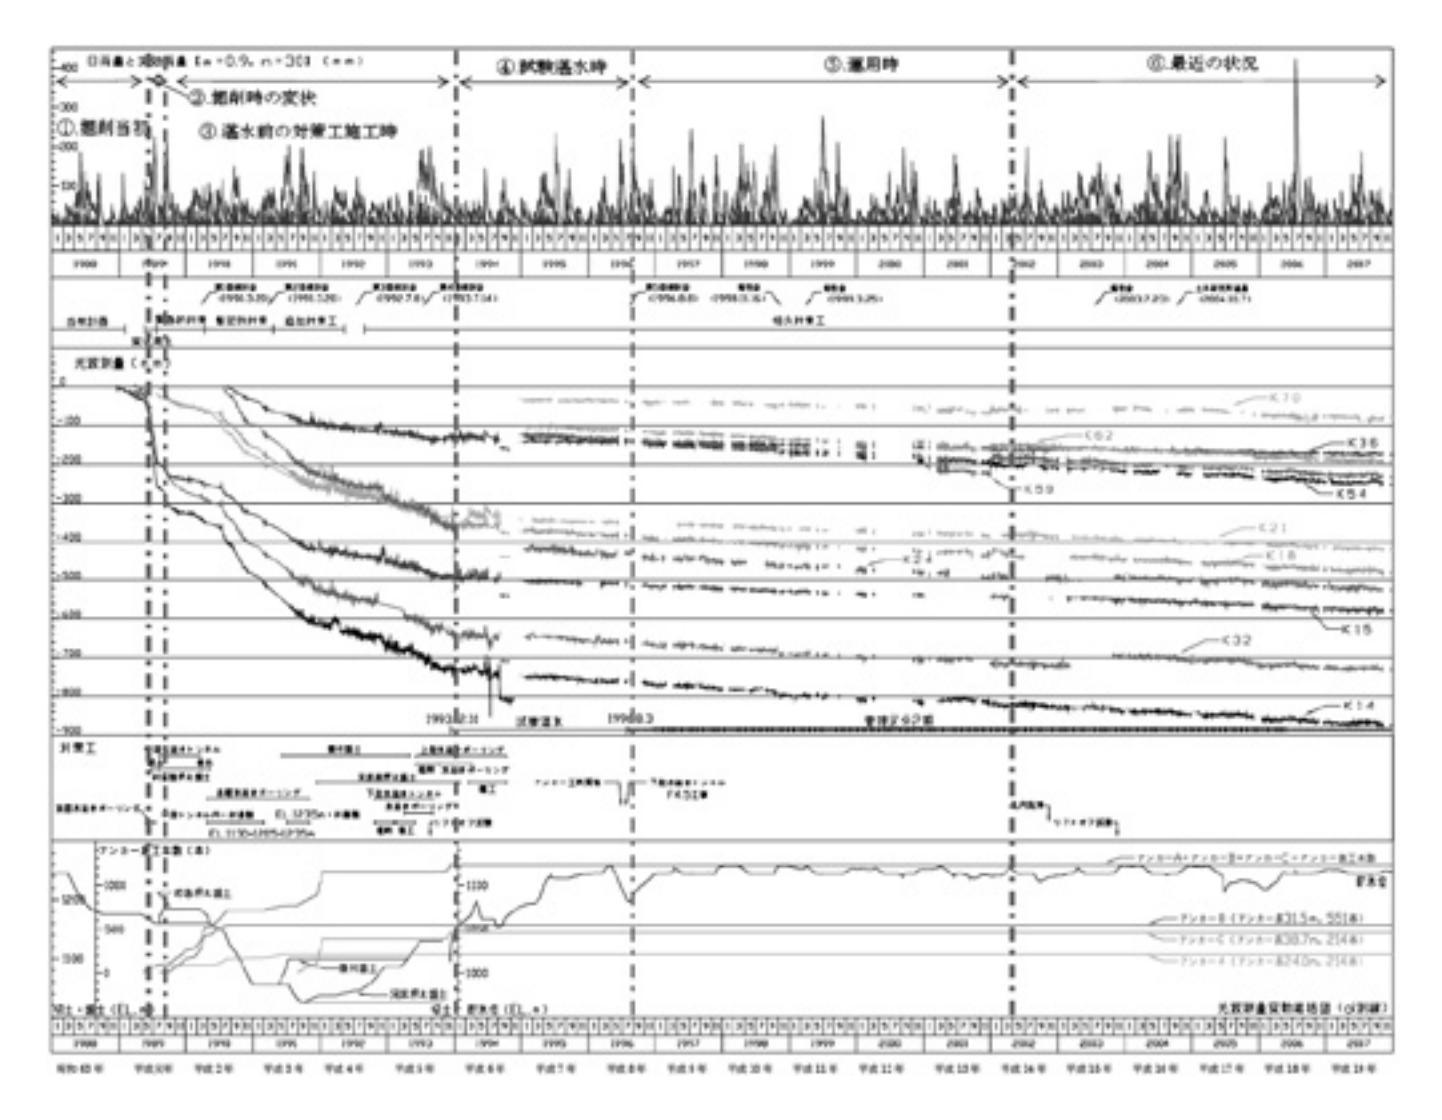
図 5.3.8 掘削開始以降の変動量

当斜面では1989年から2007年までの19年間、挿入式孔内傾斜計による動態観測が実施され ており、これによると、斜面の中央部周辺において約100mmの累積変位が記録されている(図 5.3.8)。また、対岸からの光波測量による動態観測では、2004年11月から2010年12月まで の間に、斜面全域で概ね5mm/年程度の縮み変位が見られる中、スポット的に最大20mm/年の変 位が記録されている(図6.3.2)。

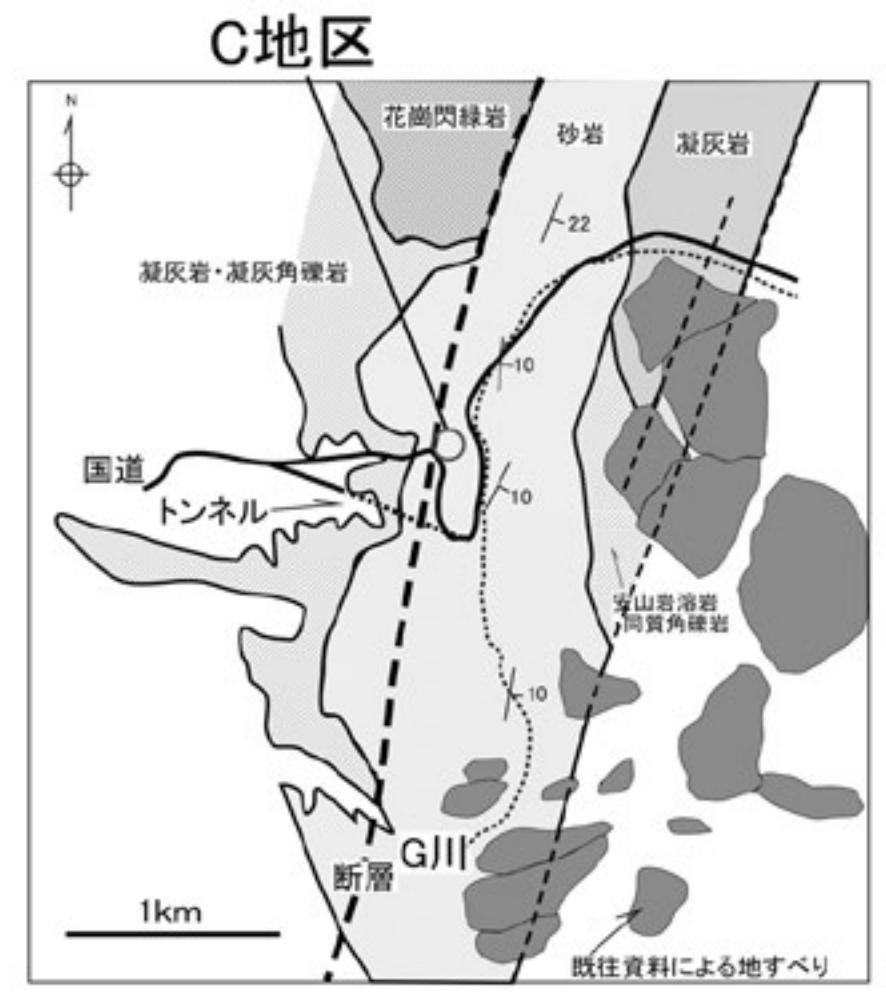
図 5.4.2 C 地区周辺の地質

C 地区の地質は主として新第三系中新統の砂岩からなり、ボーリング調査で一部に流紋岩が 確認されている。これらを段丘堆積物、崖錐堆積物、盛土が被覆する。

C 地区の砂岩は細~中粒砂岩で構成され、所々に泥岩やシルト岩の薄層を挟む。亀裂が少な く調査ボーリングでは短棒~棒状コアで採取される。未風化部の色調は青灰色を示す。

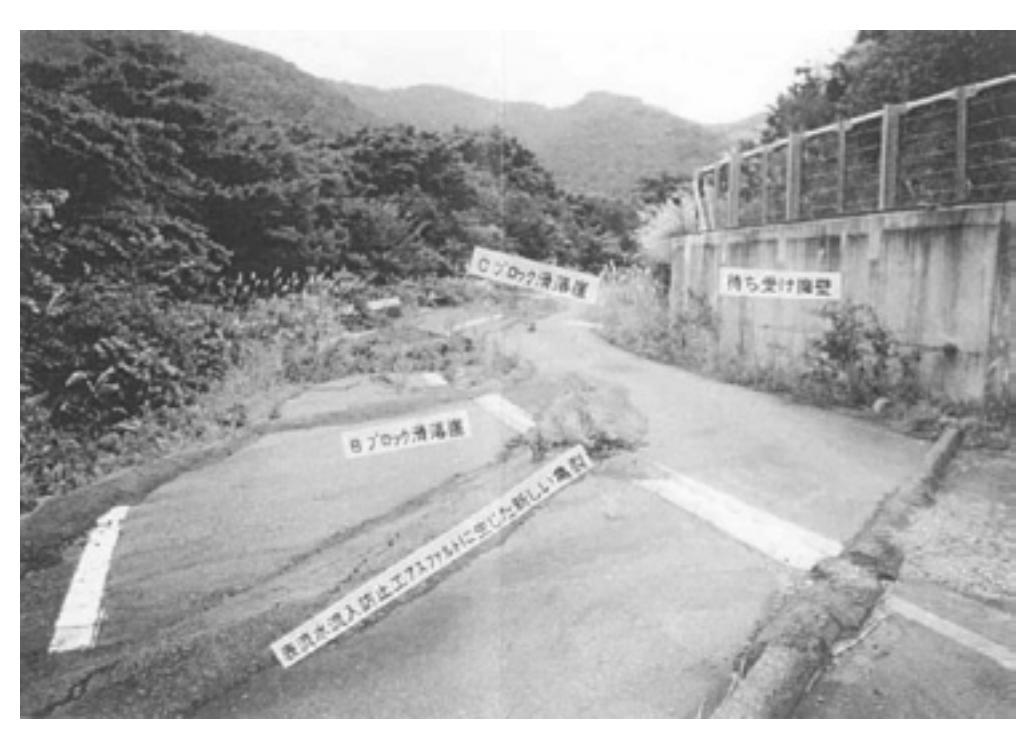
写真 5.4.1 地すべり頭部の道路の変状

C地区では1999年(平成11年)調査以前から変状が報告されており、旧国道(供用は終了 している)上には亀裂が生じていたとされている。現況では、道路上に地すべりの滑落崖に相 当する段差・開口割れ目(写真 5.4.1)が認められ、移動土塊上には分離小丘等の地すべり地 にみられる微地形、樹木の幹曲がりの分布が確認できる。

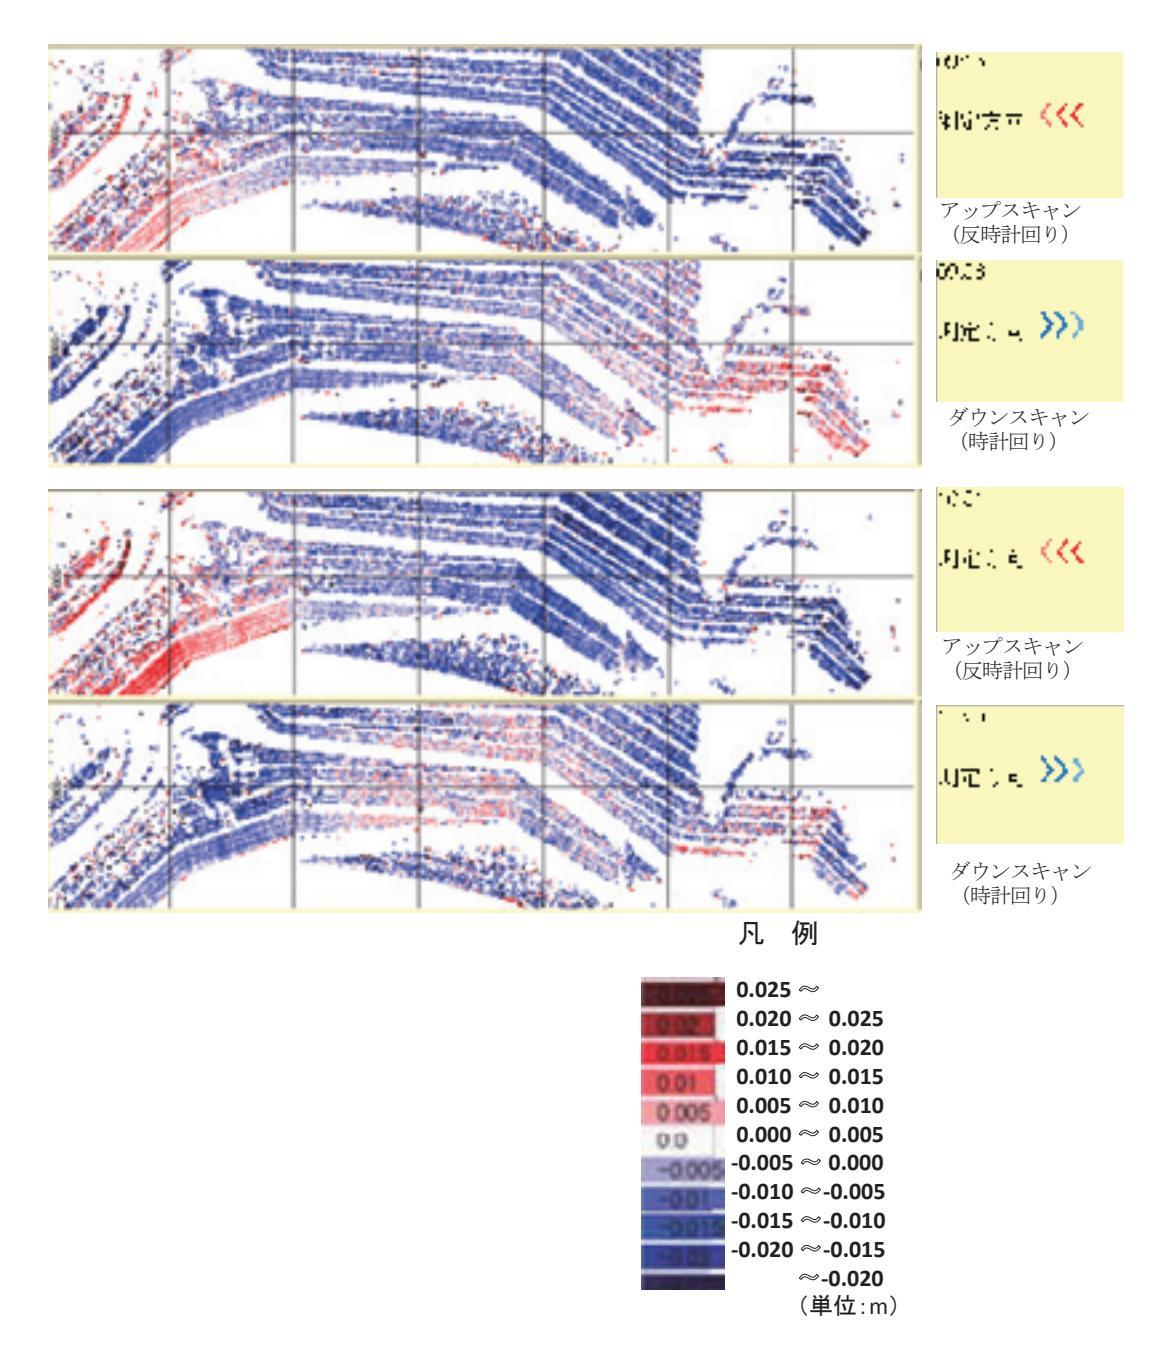
図 6.3.9 4回目の計測(2010 年 5 月 29 日)のアップスキャンとダウンスキャンの比較

通常の計測では、アップスキャンとダウンスキャンを交互に行う。図 6.3.9 に示すように、 両者のデータを比較すると、1/1000 度程度の差が認められた。この機器の分解能は 2/1000 度 であるため、その差は機械精度の誤差を越えるものではないが、回転方向を統一することによ り精度の向上が見込まれることから、5 回目の計測(2010 年 11 月 16 日)では、全てアップス キャンによって計測することとした。

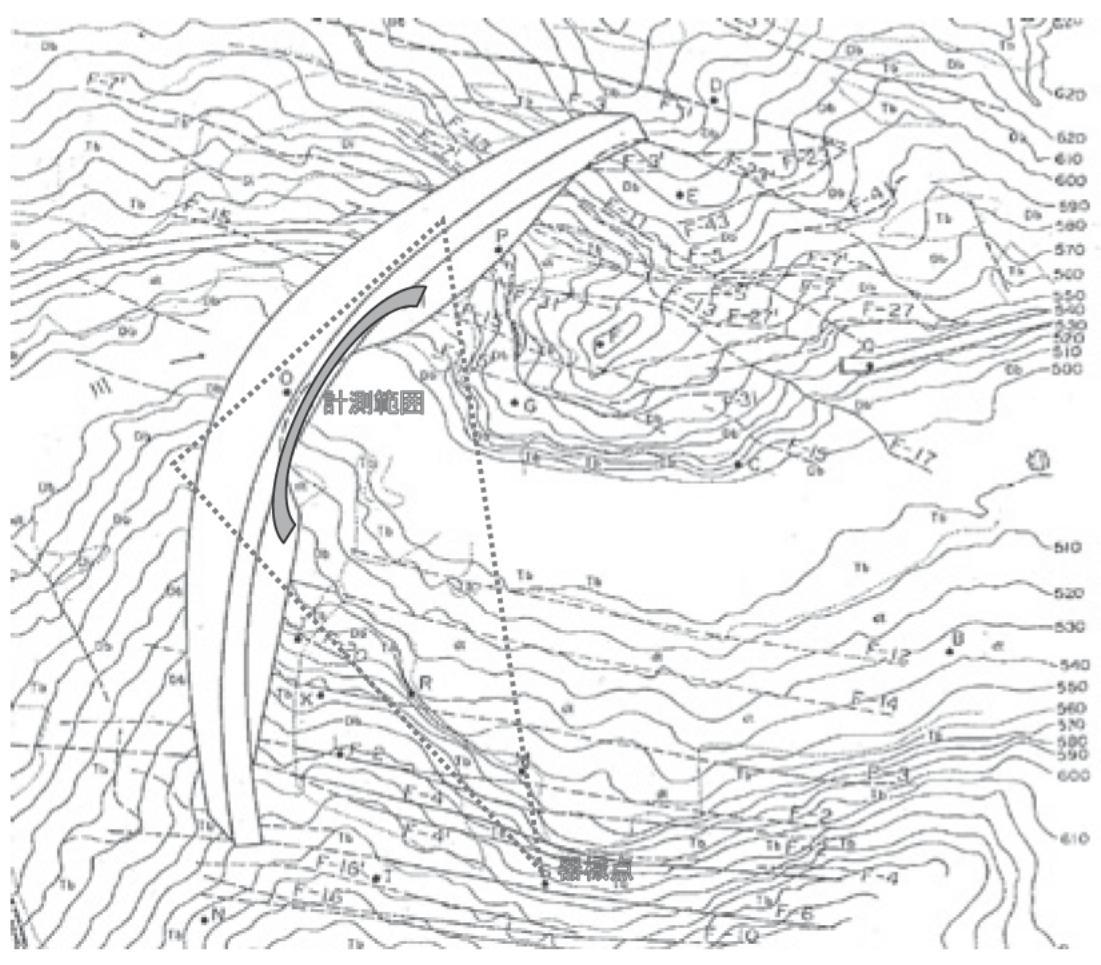
図 6.5.1 現地計測配置図

本地区においては、計測対象範囲(貯水ダム)の下流から計測することとし、器械設置点は 右岸側に設置されているコンクリートピラー(S)に選定した(図 6.5.1 および写真 6.5.2~ 6.5.3)。

現地座標系決定のための標定点を右岸側構造物および左岸側構造物に設定(表 6.5.3 および 写真 6.5.4~6.5.5)し、検証用としてダム面に計測用ターゲットを設置(表 6.5.3 および写真 6.5.6~6.5.7)した。

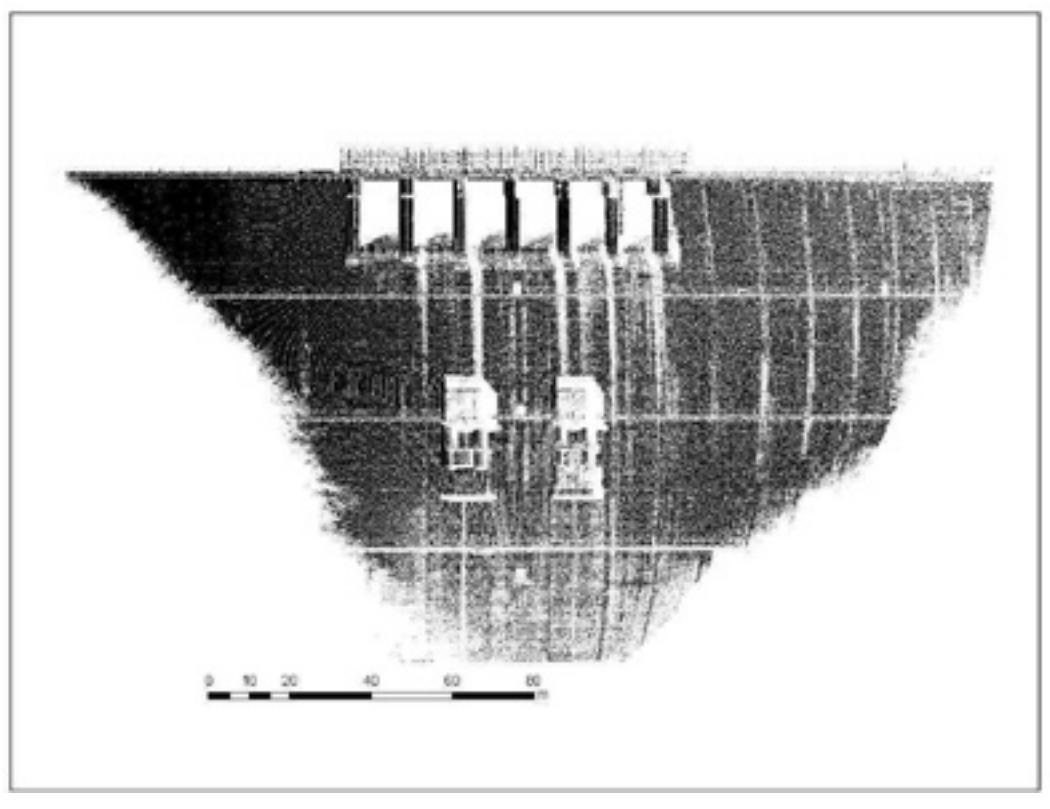
図 6.5.2(1) 計測点分布図(立面図)(第1回計測)

これらをみると、ダム形状が正しく計測されていることがわかる。洪水吐部は、器械点からみ て影になる部分があり、計測欠損となっている。また、堤体のうち流水跡で壁面が黒色化した部 分は、周辺に比べてデータ取得度が低いことがわかる。

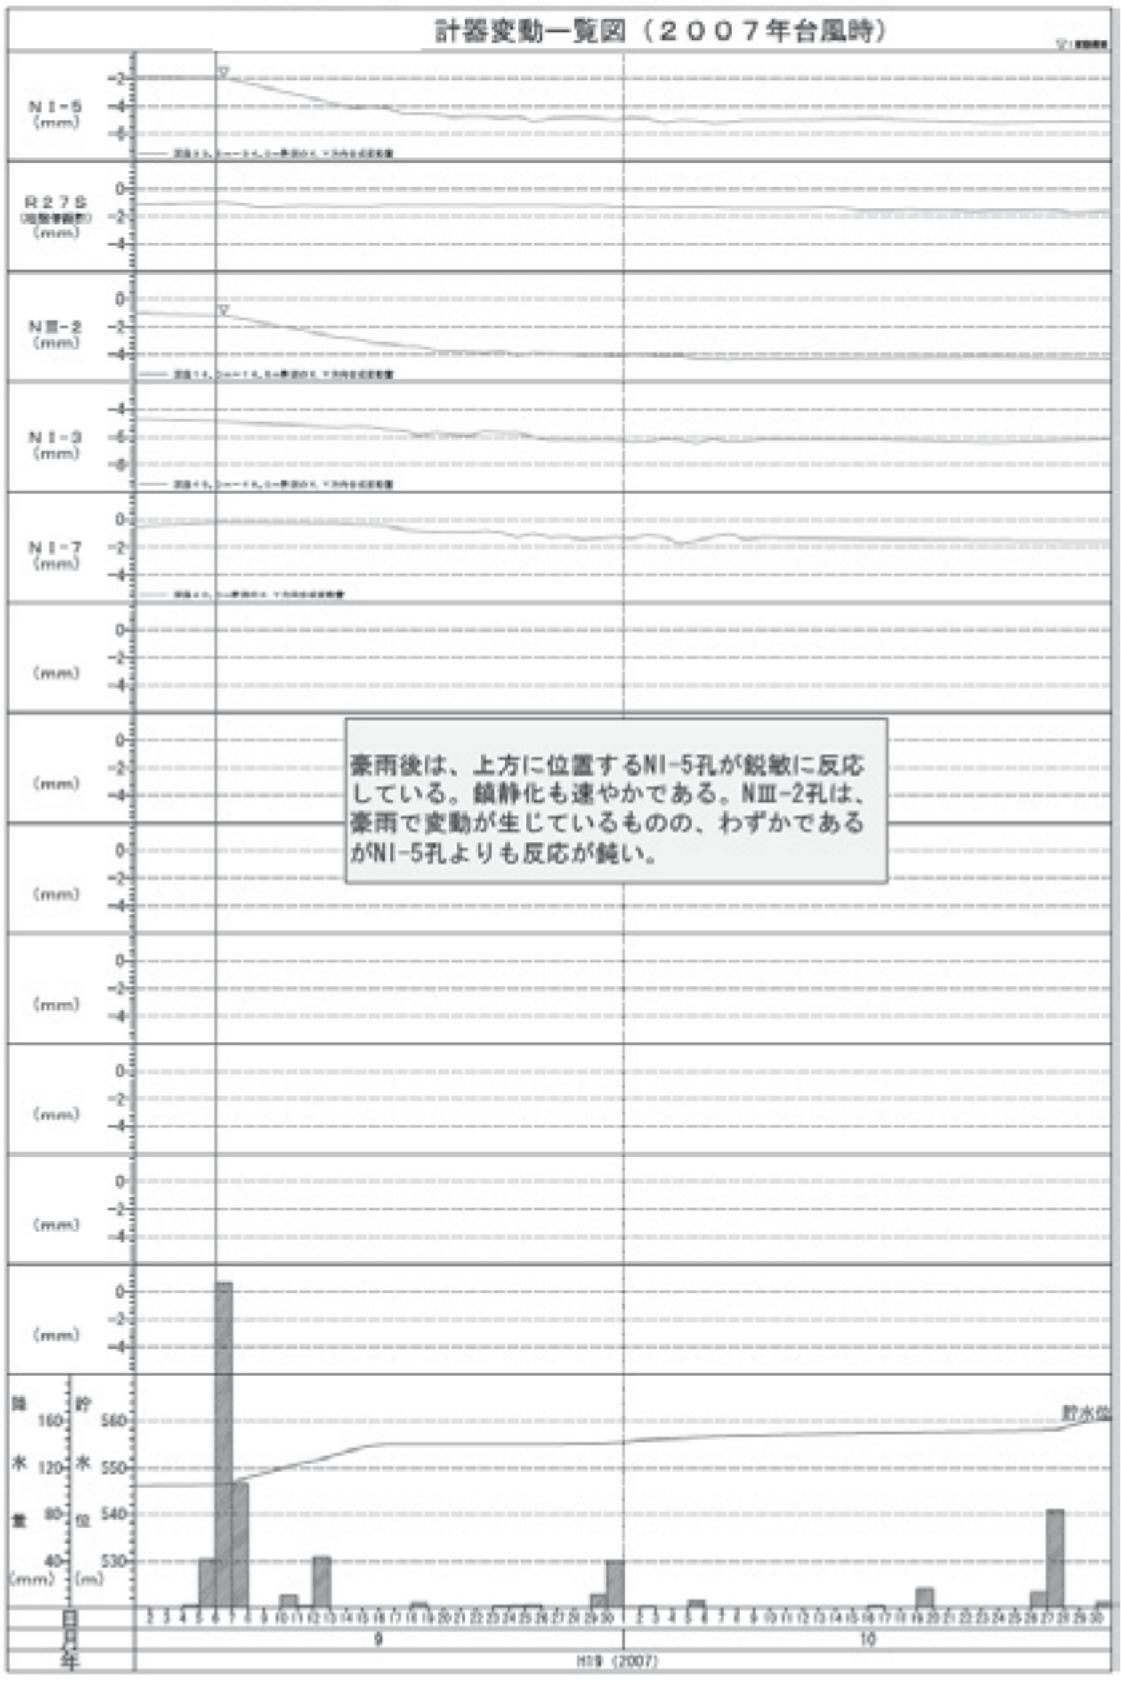
図 7.1.12 降雨時の孔内傾斜計変動図

また、各孔内傾斜計には降雨時と貯水位低下時とそれぞれ、以下のような特徴がある。降雨時の変動図を図7.1.12 に、貯水低下時の変動図を図7.1.13 に示す。

- ・NI-5以外は貯水位低下に伴い、同時期に変動している。
- ・NI-5 孔は他の観測孔に比べ遅れて変動している。

このことから、最上位の NI-5 孔は降雨による変動の場合速やかに変動し、貯水位の変化に 伴う変動の場合は他の孔に遅れて変動すると言える。

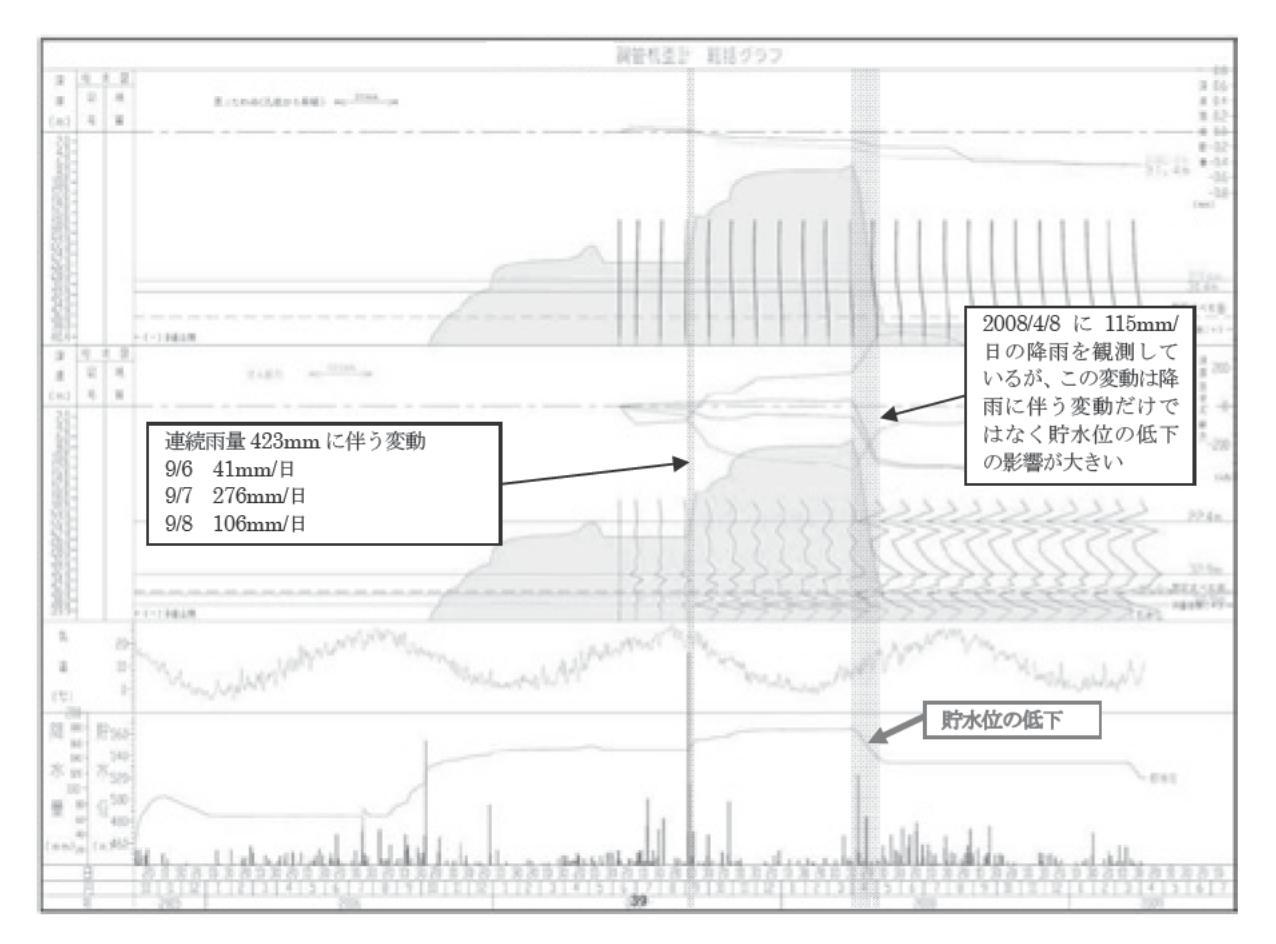
図 7.1.14 鋼管杭歪計総括変動図(2005-2009)

- ・連続雨量 400mm 以上の降雨時に地すべり滑動が活発化する。
- ・貯水位低下時にも地すべりは変動する傾向にある。
- ・GPS はブロック内に設置した GPS-2 の変動が最も顕著である。

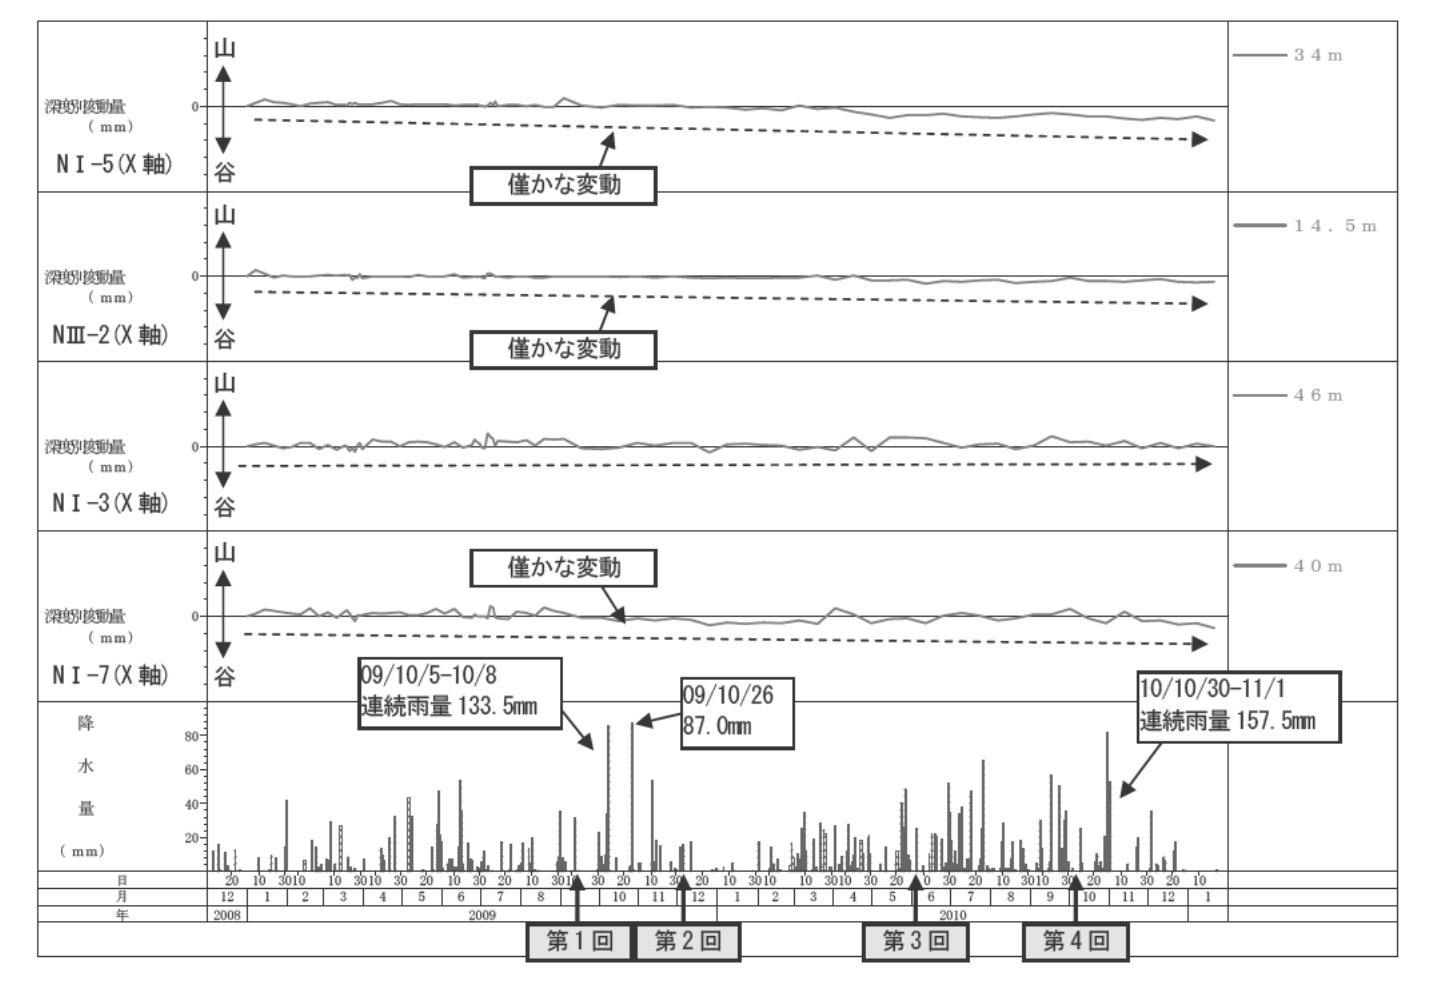
図 7.1.19 孔内傾斜計変動図(2008 年 12 月~2011 年 1 月)

7.1.1 項にも示したように、当地区の孔内傾斜計では、連続雨量が 400mm 以上になった場合に、 顕著な変動が認められている。

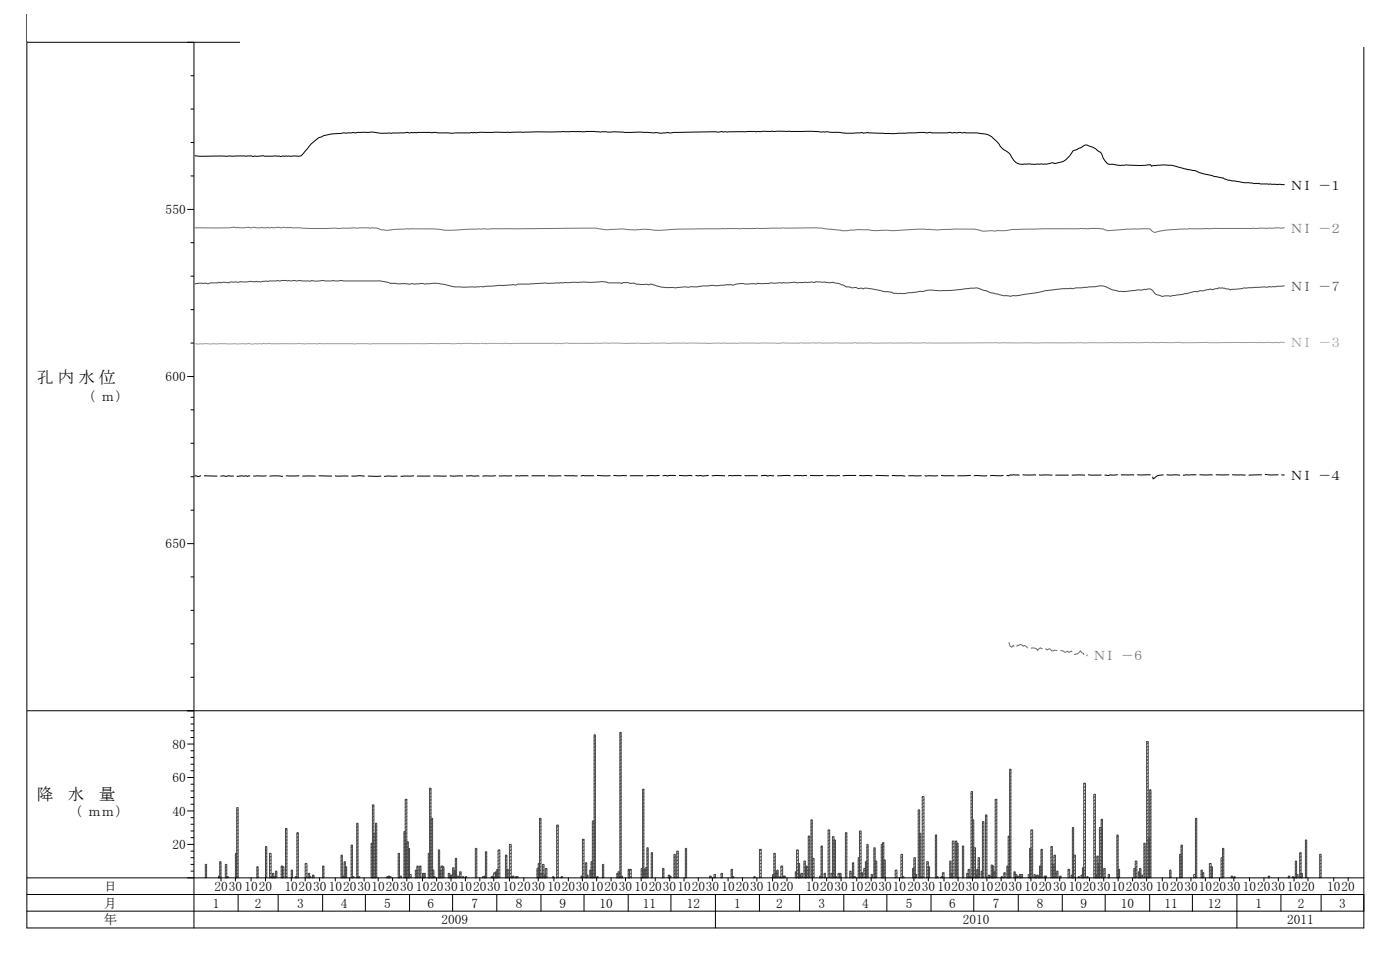
図 7.1.27 地下水位変動図

図7.1.27 に地下水位変動図を示す。変動が認められる地下水位観測孔はNI-1 孔のみである。 NI-1 孔は常時満水位付近に位置するため、貯水位の影響を大きく受けていると考えられる。その 他の孔については顕著な変動は認められず、降雨量との相関も認められない。

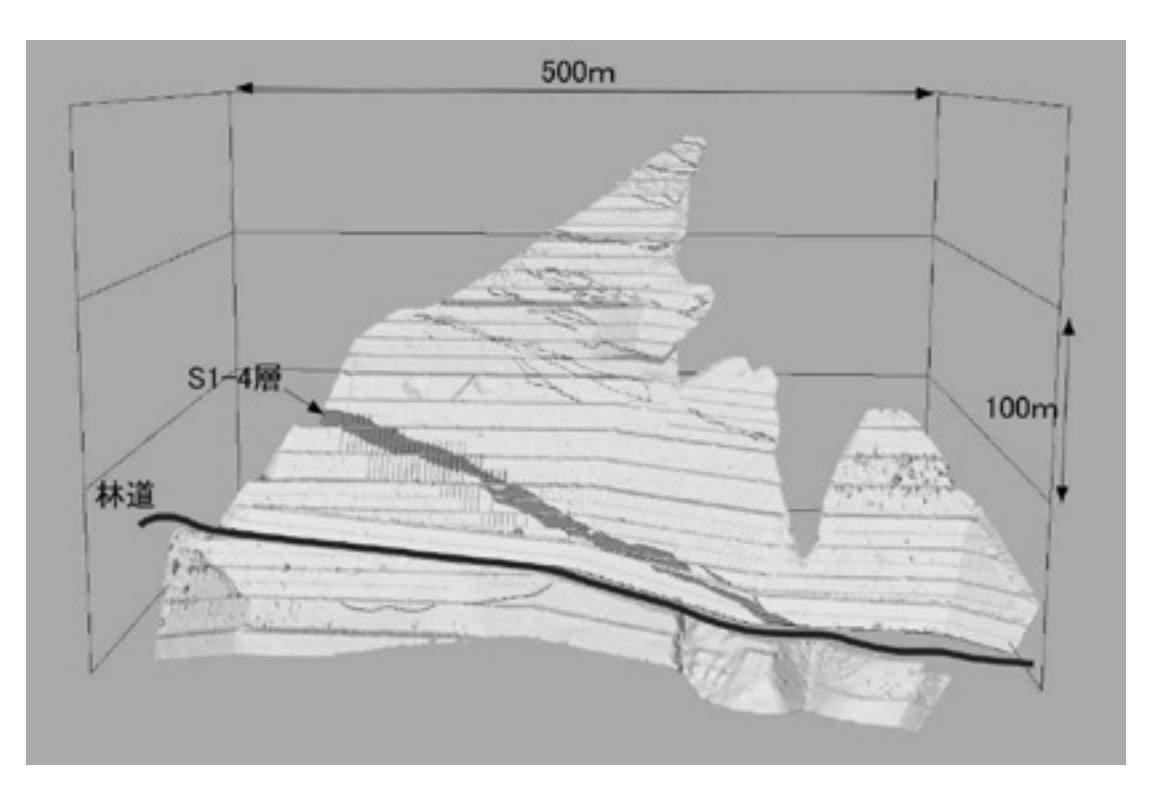
図 7.2.1 B 地区のり面の概要(長距離レーザ計測による三次元地形)
# (1) 孔内傾斜計の変動状況

B地区の斜面変動は既往資料によると、「法尻に分布する SI-4 層に応力が集中し、SI-4 層が掘削 面に膨れだすことにより上位標高に分布する砂岩・粘板岩層が SI-4 層にのしかかるようなのり面下 方への倒れ込みによりのり面の変状が発生している」とする重力クリープとされる。のり面の変状 としては、亀裂、既存亀裂の開口、保護工継ぎ目の段差、亀裂からの湧水などが確認され、変位が 蓄積され肉眼で判定できる状態であることが推定される。

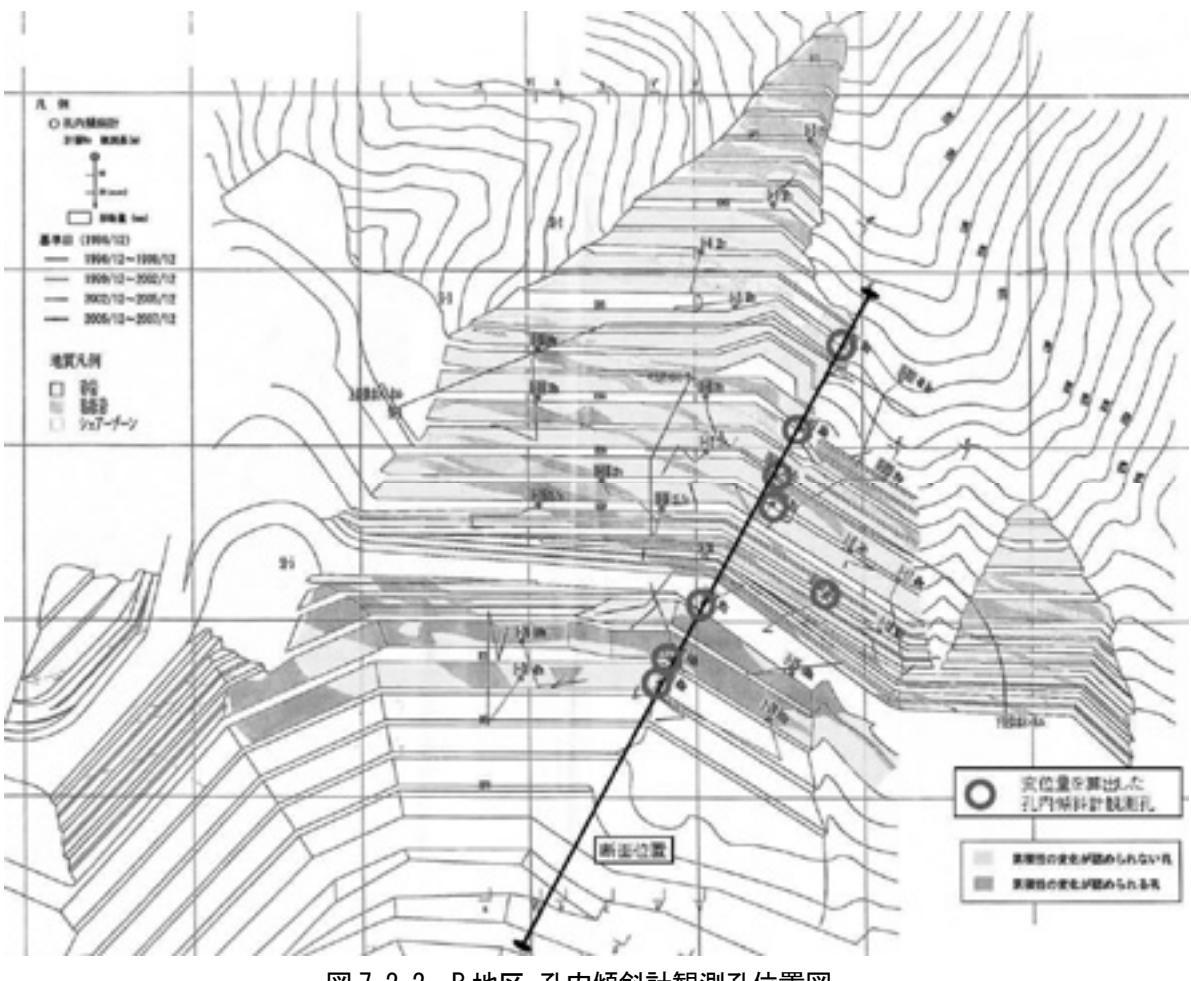
図 7.2.2 B 地区 孔内傾斜計観測孔位置図

1989 年から 2007 年までの 19 年間、挿入式孔内傾斜計による動態観測が実施されており、これによると、のり面の中央部周辺において約 100mm の累積変位が記録されている。孔内傾斜計変位の累積性は SL-4 層より上位が比較的明瞭である。道路より下位では累積性が相対的に不明瞭となる。

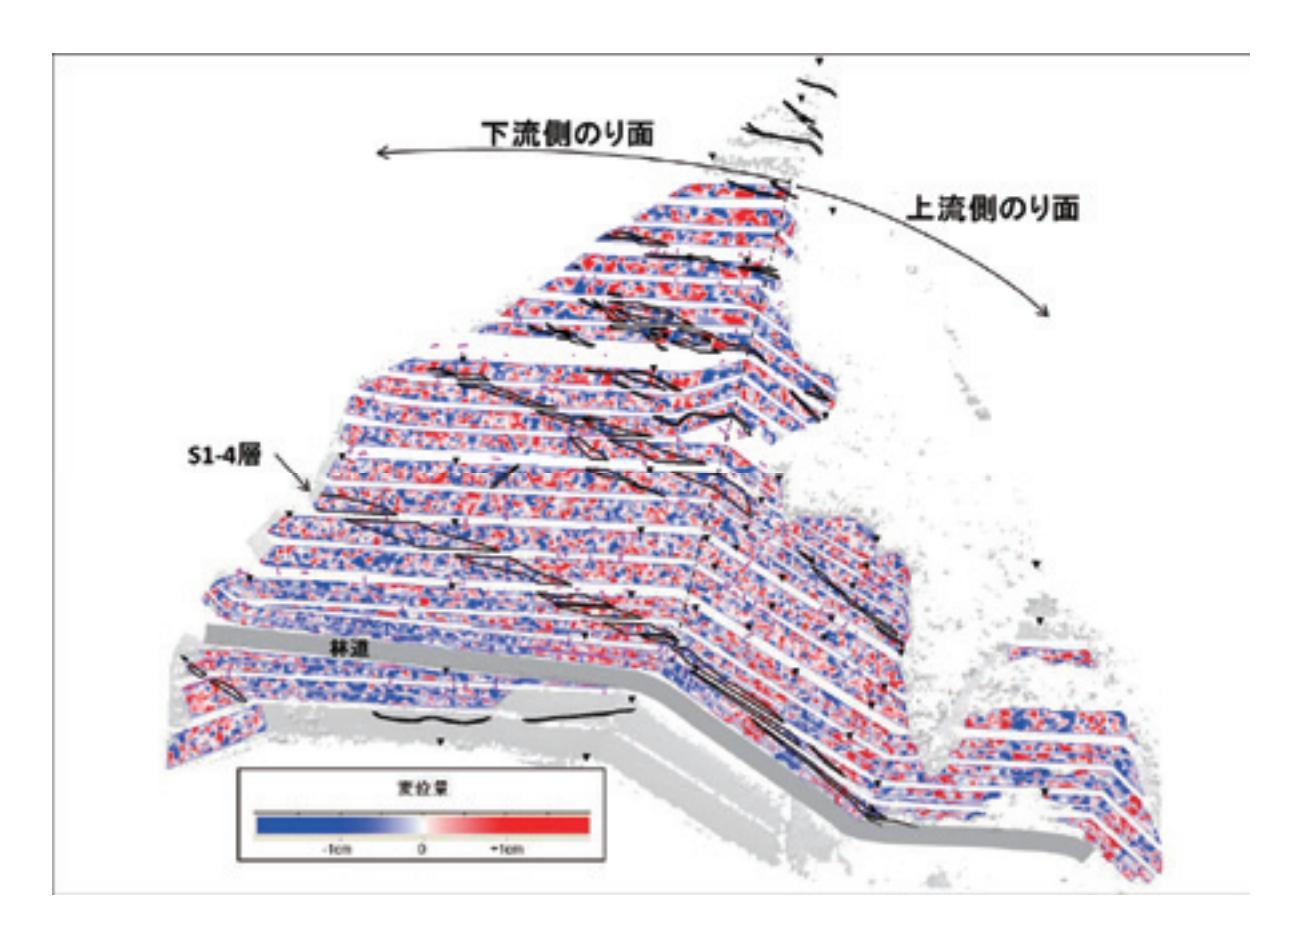
# 図 7.2.6 B 地区のり面全体の差分図

(2009/11/28 のデータより 2010/11/16 のデータを引いた差分図)
