# 地すべり末端部の崩落範囲の予測技術の開発

共同研究報告書

# 平成24年9月

独立行政法人土木研究所応用地質株式会社
日本工営株式会社
株式会社パスコ
坂田電機株式会社

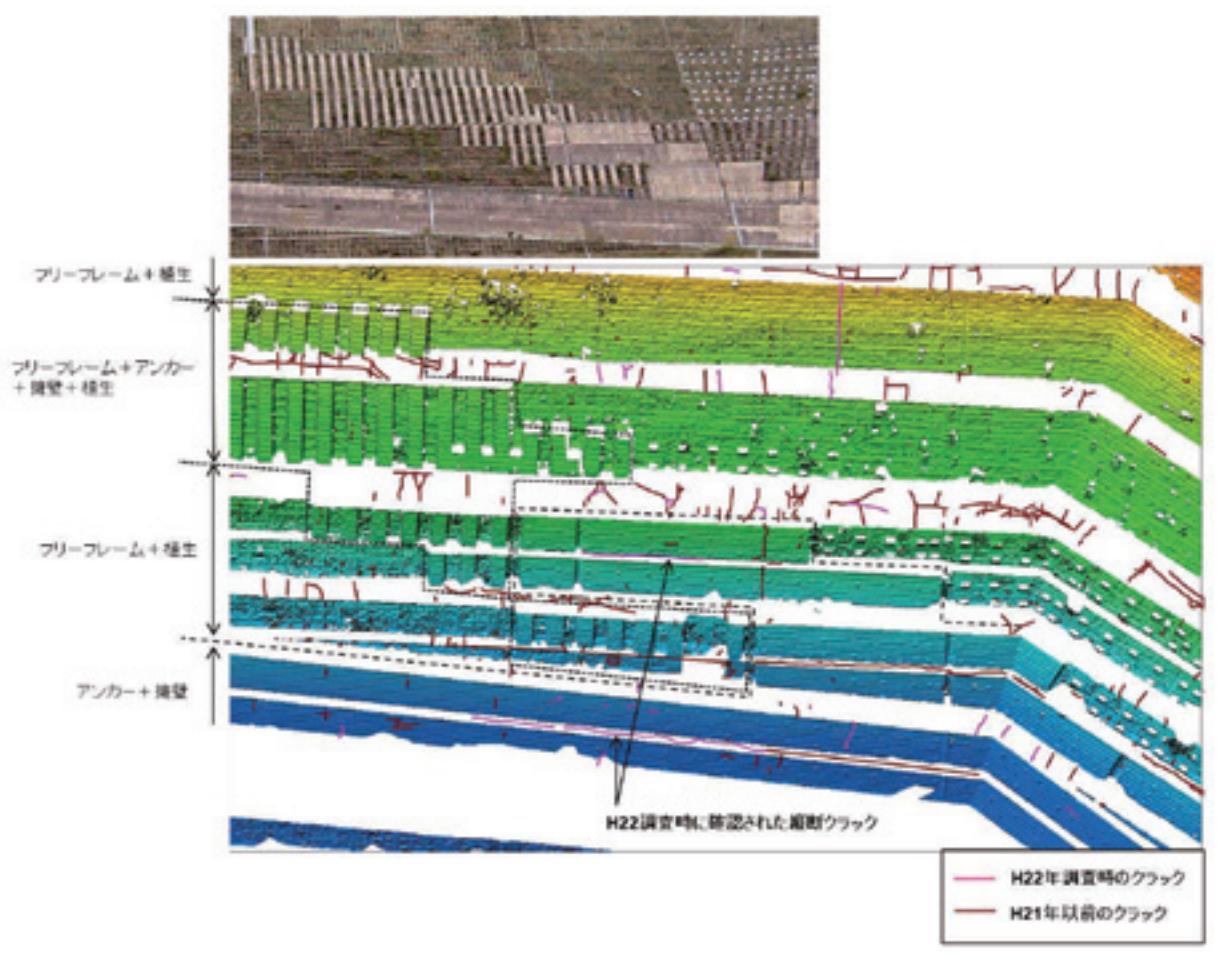
図 7.2.9 B 地区下流側のり面の状況

図7.2.9 は下流側のり面下部の対策工状況を示す。下流側のり面も上流側のり面と同様に、 のり面下部のコンクリート擁壁が評価の着目点になる。既往調査によれば、コンクリート擁壁 上部にはH22 年調査時に新たな縦断クラックが認められている。それ以前に生じた縦断クラッ クも含めると、道路近傍のコンクリート擁壁の広い範囲に及んでいる。

図 7.2.10 には下流側のり面の差分図と地表面の変状を重ねて示す。道路近傍のコンクリート擁壁部は、縦断クラックの範囲とプラス側変位の卓越する部分が、概ね整合がとれているようにみえる。すなわち、擁壁の押し出し変位がプラス側の変位として現れたものと考えられる。 なお、この部分はB地区のり面において長大のり面となるのり面下部に相当するため、過大な応力が加わり地表面の変状が生じている可能性がある。

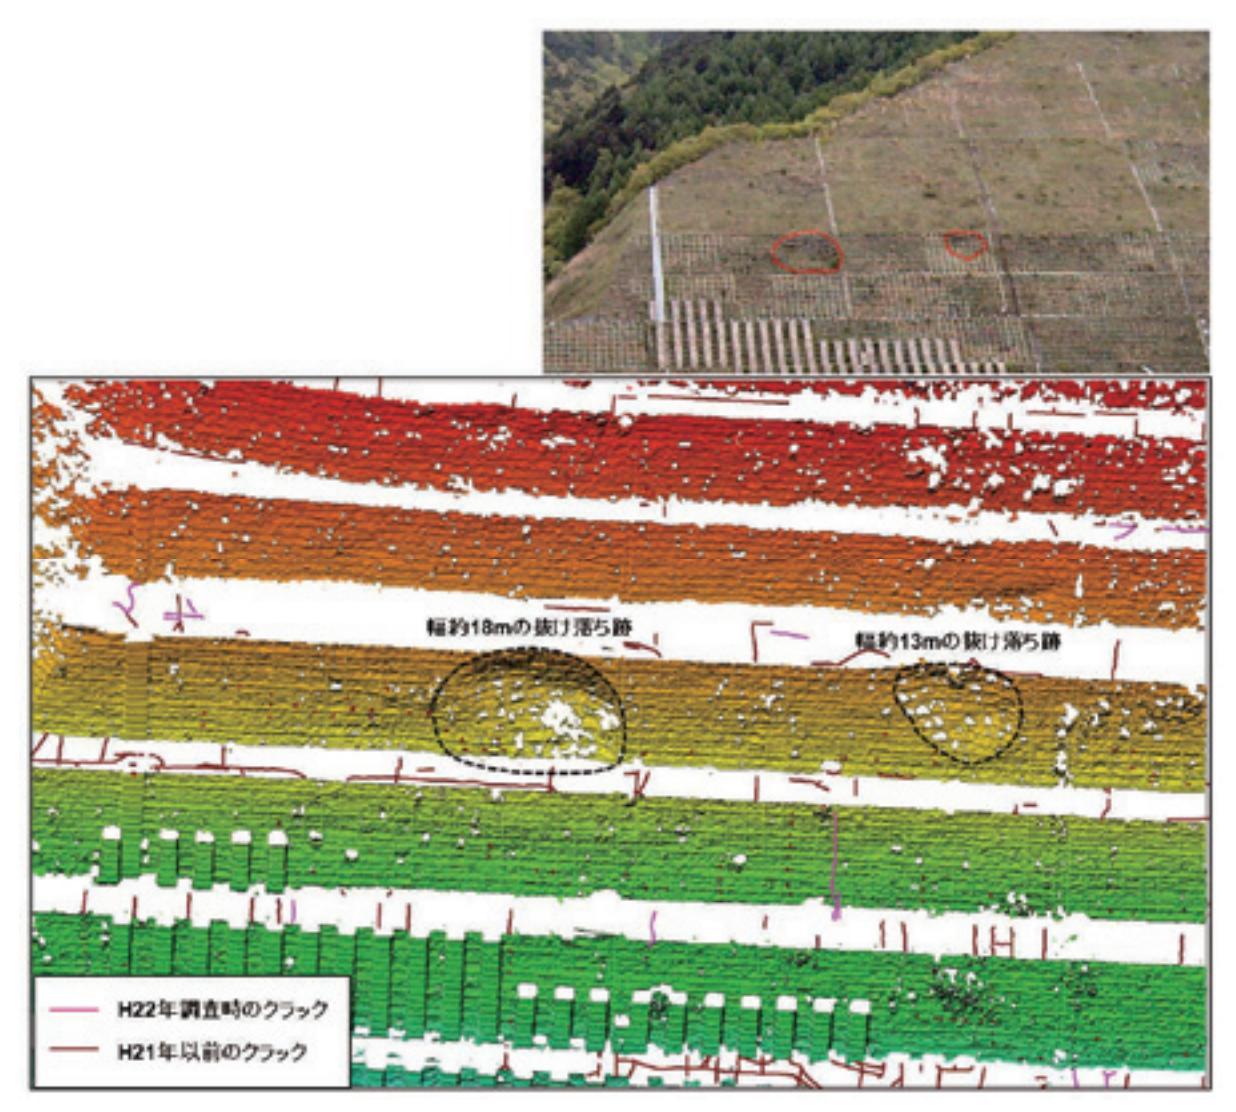
図 7.2.11 B 地区下流側のり面中腹部の小規模崩落跡の状況

この周囲における既往資料による地質図を図7.2.12に、差分図を図7.2.13に示す。地質図 によると、小崩落は砂岩に挟在される粘板岩の範囲を主として発生しており、地質的要因によ る崩落が疑われる。差分図には斑状にプラス・マイナス変位の範囲が混在しており、この範囲 ののり面がフリーフレームと植生工で保護されていることからも、変位検出には良い条件では なく、斜面変動を示すような規則性を見出すことはできない。このような小規模崩落の前兆的 変状を差分図で検出した場合、詳細な地質調査抜きには、のり面内部の小崩落を捉えているの か、のり面全体の変状を捉えているのかの判定は困難と考えられる。

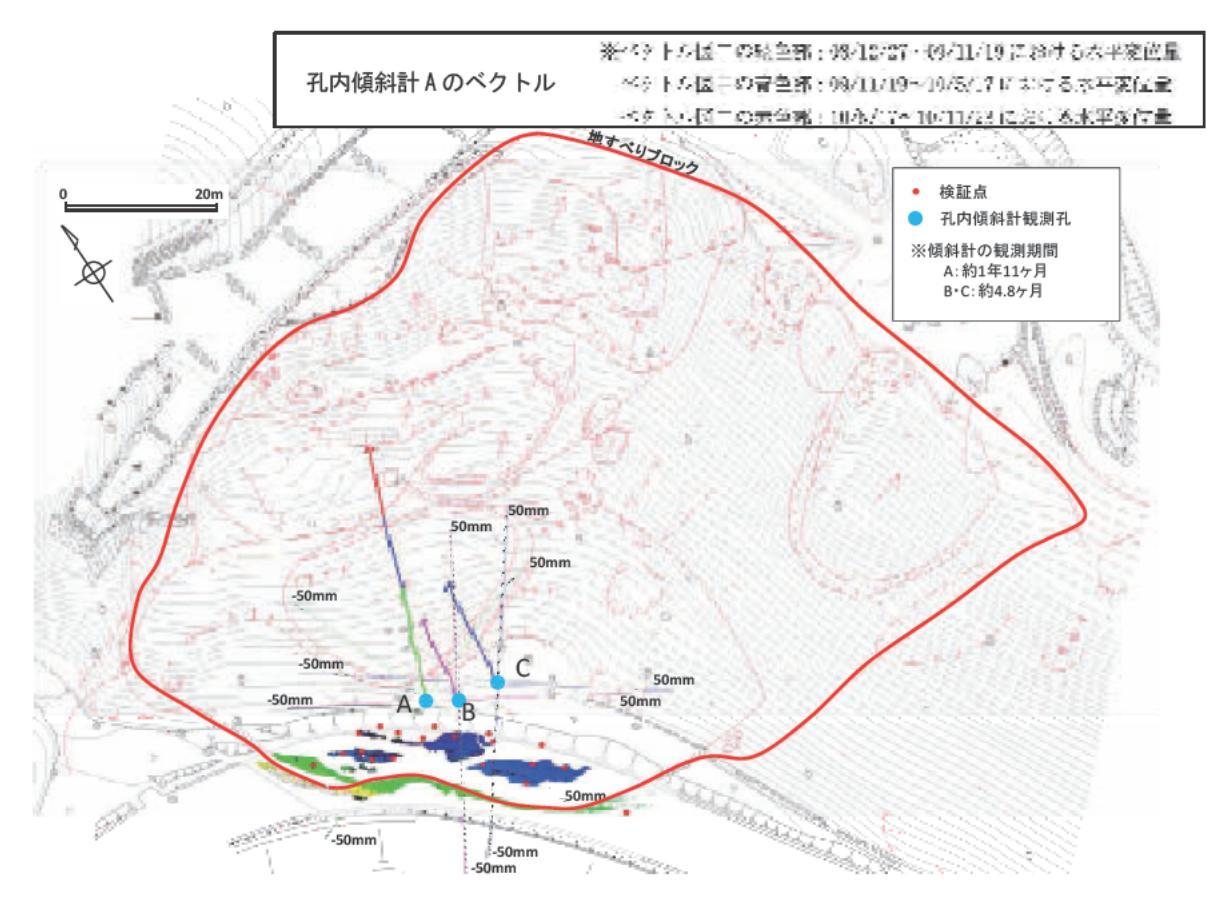
図 7.3.6 傾斜計変位方向図 (沈下量の分布は図 7.3.4 による)

検証点の水平変位方向は、滑落崖より離れたものは傾斜計とほぼ同じであるが、それ以外は10~20°程度の振れを示し安定していない。

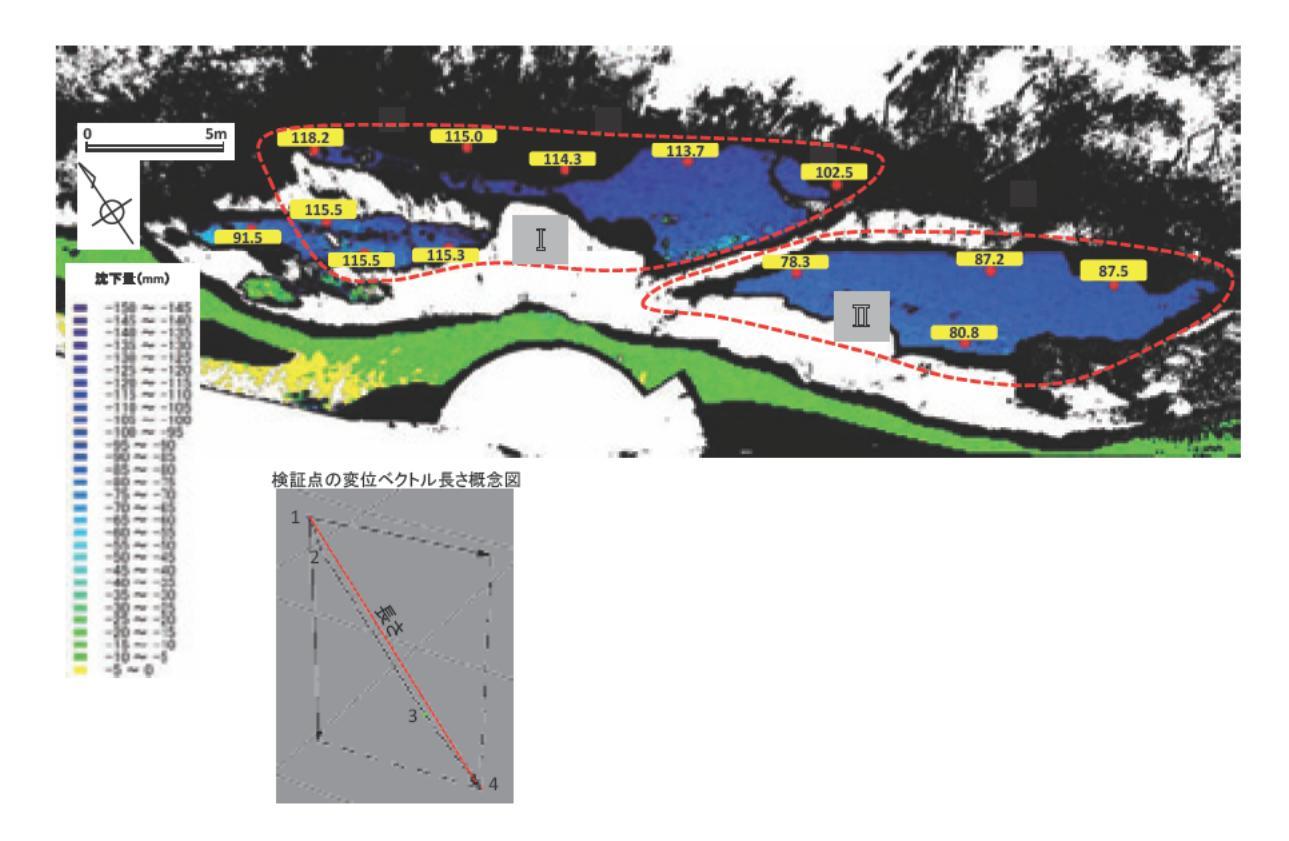
図 7.3.8 検証点の TS 計測による変位ベクトルの長さ(単位:mm) (2009 年 9 月 10 日~2010 年 11 月 26 日)

これらの三次元変位ベクトル長で求める変位速度は、Iの範囲では102.5~118.2mm/14.7 月 (7.0~8.0mm/月)、II の範囲では78.3 ~87.5mm/14.7 月 (5.3~5.9mm/月)、であ る。結果として、孔内傾斜計に隣接する I の範囲では、代表観測孔におけるベクトル方向の 変位速度(約8.6 mm/月)に近い値が得られた。

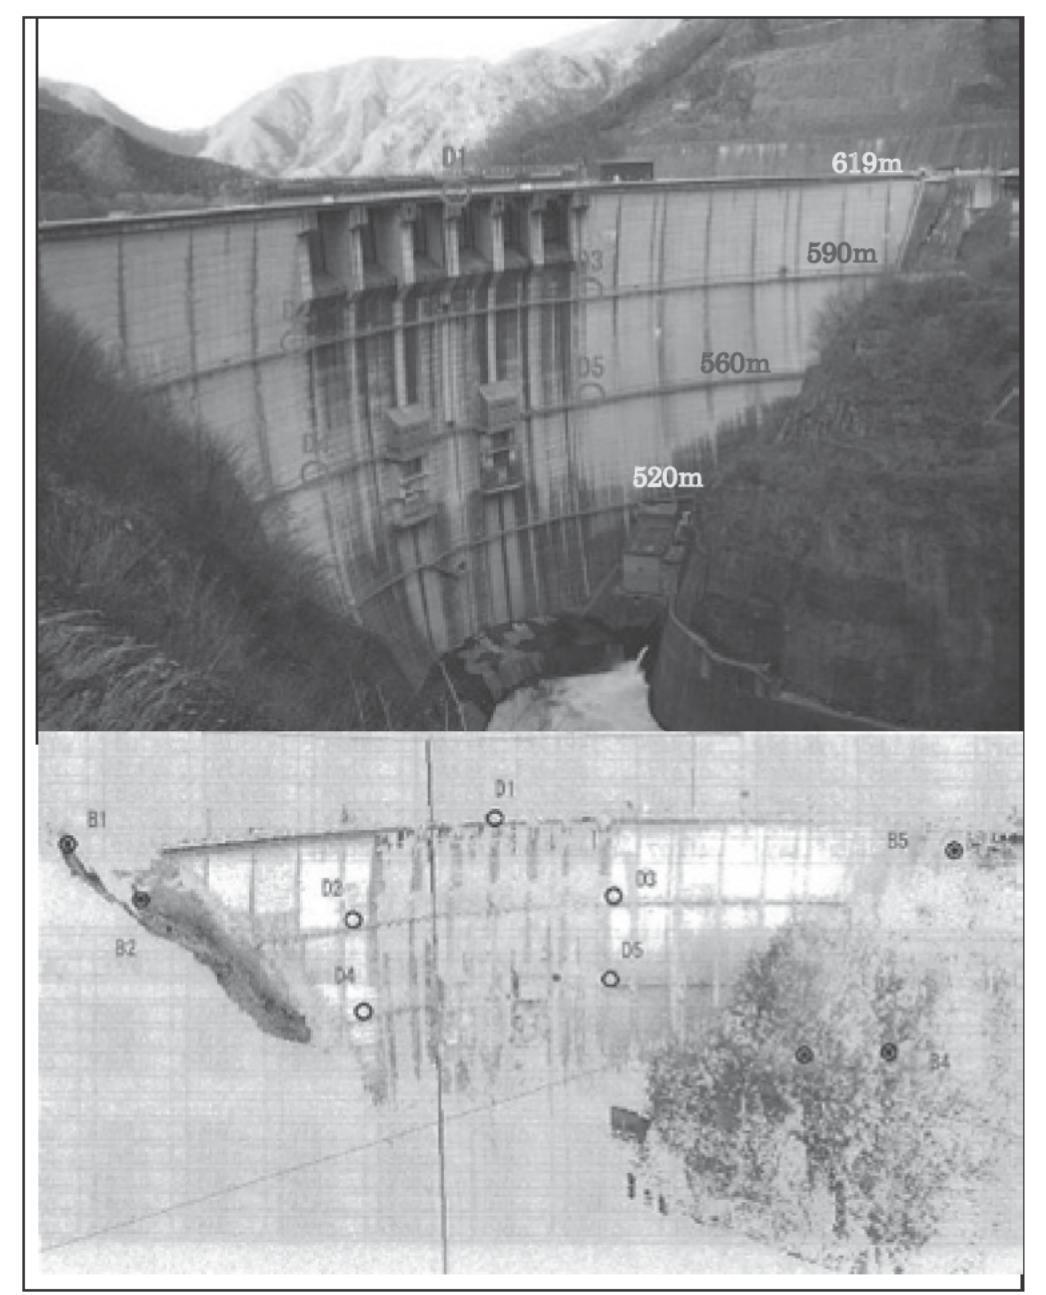
図 7.4.1 トータルステーションターゲット位置図

- ・第1回 平成21年11月28日
- ・第2回 平成22年4月27日
- ・第3回 平成22年9月7日(9月7日16時~8日14時は連続計測)
- ターゲット配置を 図7.4.1 に示す。

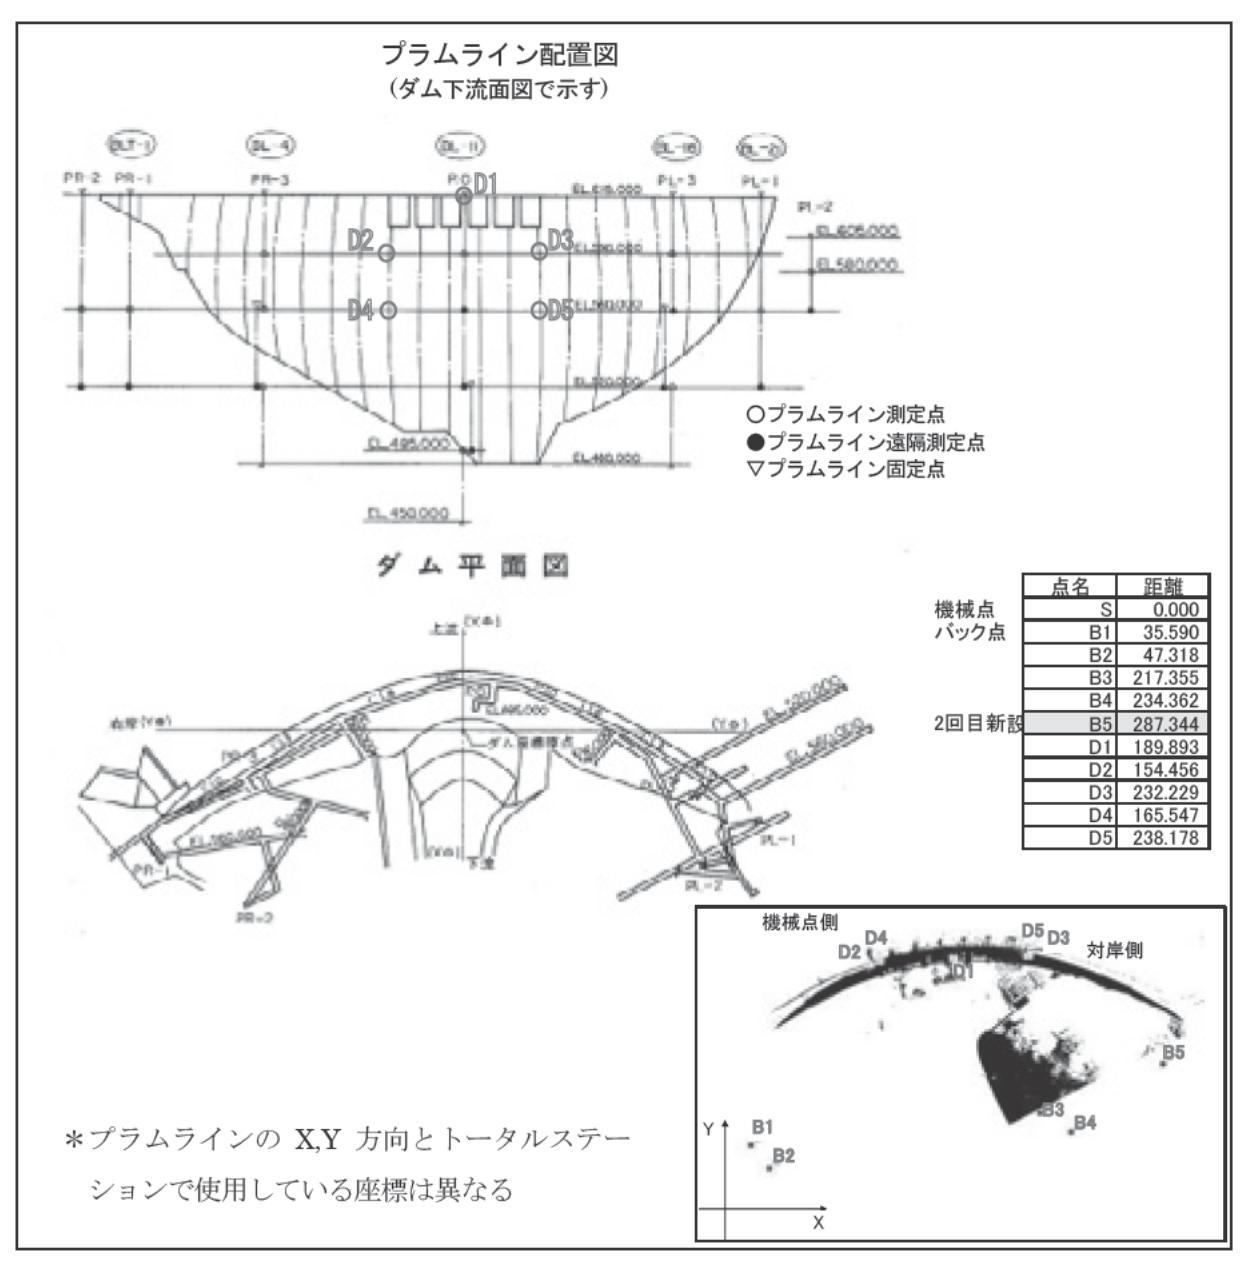
# 図7.4.2 トータルステーションターゲット及びプラムライン位置関係図

機械点から各計測点までの距離は、D1~D5 で 150~250m、バック点のうち最も遠い B5 が約 290mである。

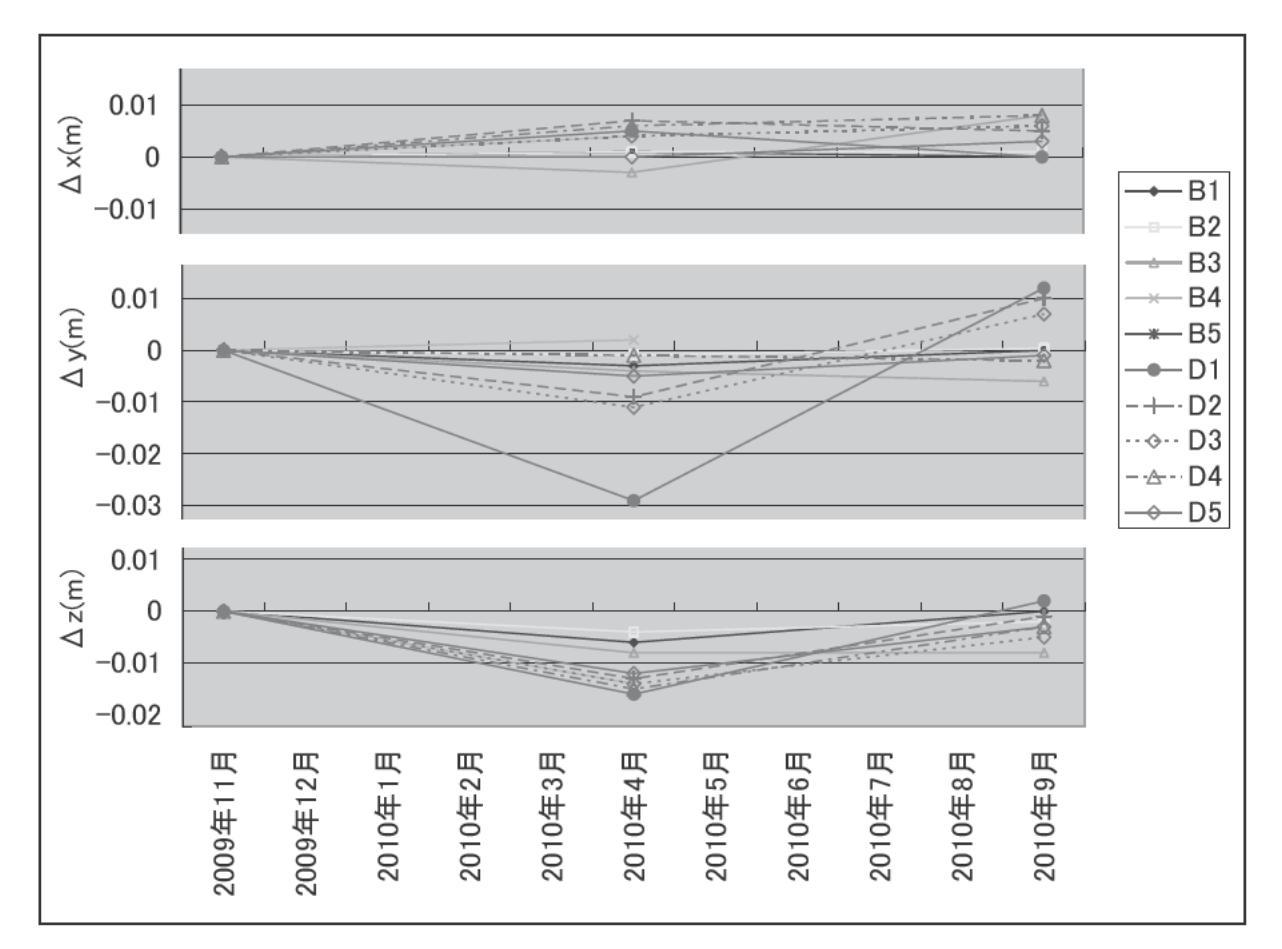
図 7.4.3 各計測回間の座標軸別ターゲット移動量

ターゲット移動量は、Y軸(上下流方向)が最も大きく、堤頂中央のD1で2回目から3 回目の間に41mmの移動量が計測された。ついでZ軸(鉛直方向)の移動量が大きく、同じ く2回目から3回目の間に18mm、X軸(左右岸方向)が最も小さく同期間での移動量は5 mmであった。

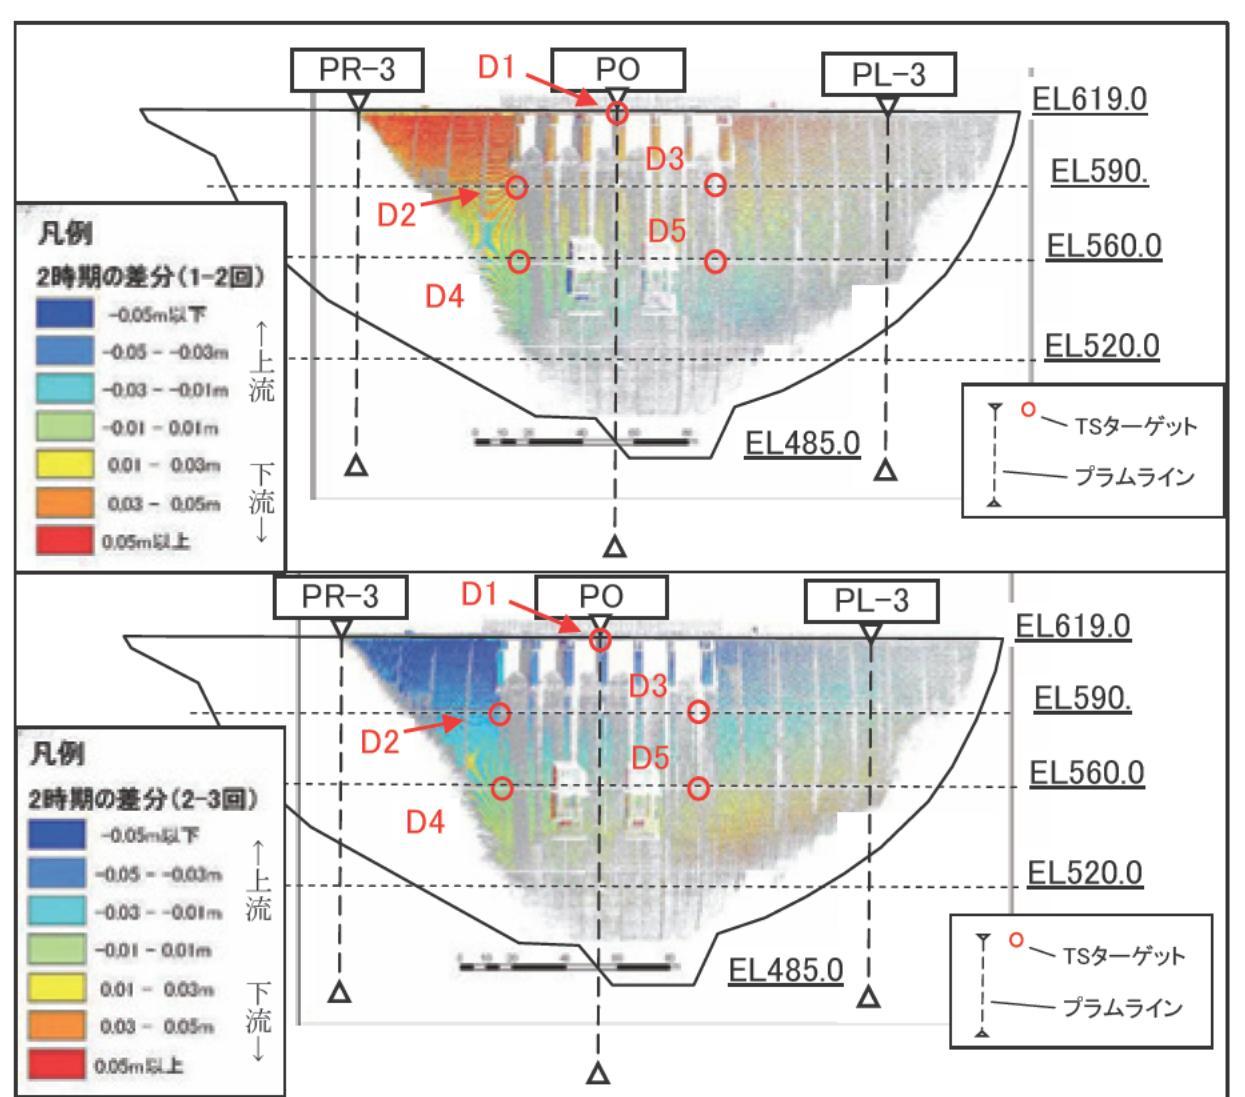
図 7.4.4 各計測回間の 3D スキャナーによる差分データ(上段 1-2 回、下段 2-3 回)

各計測時の間の3Dスキャナーによる差分データを図7.4.4に示す。

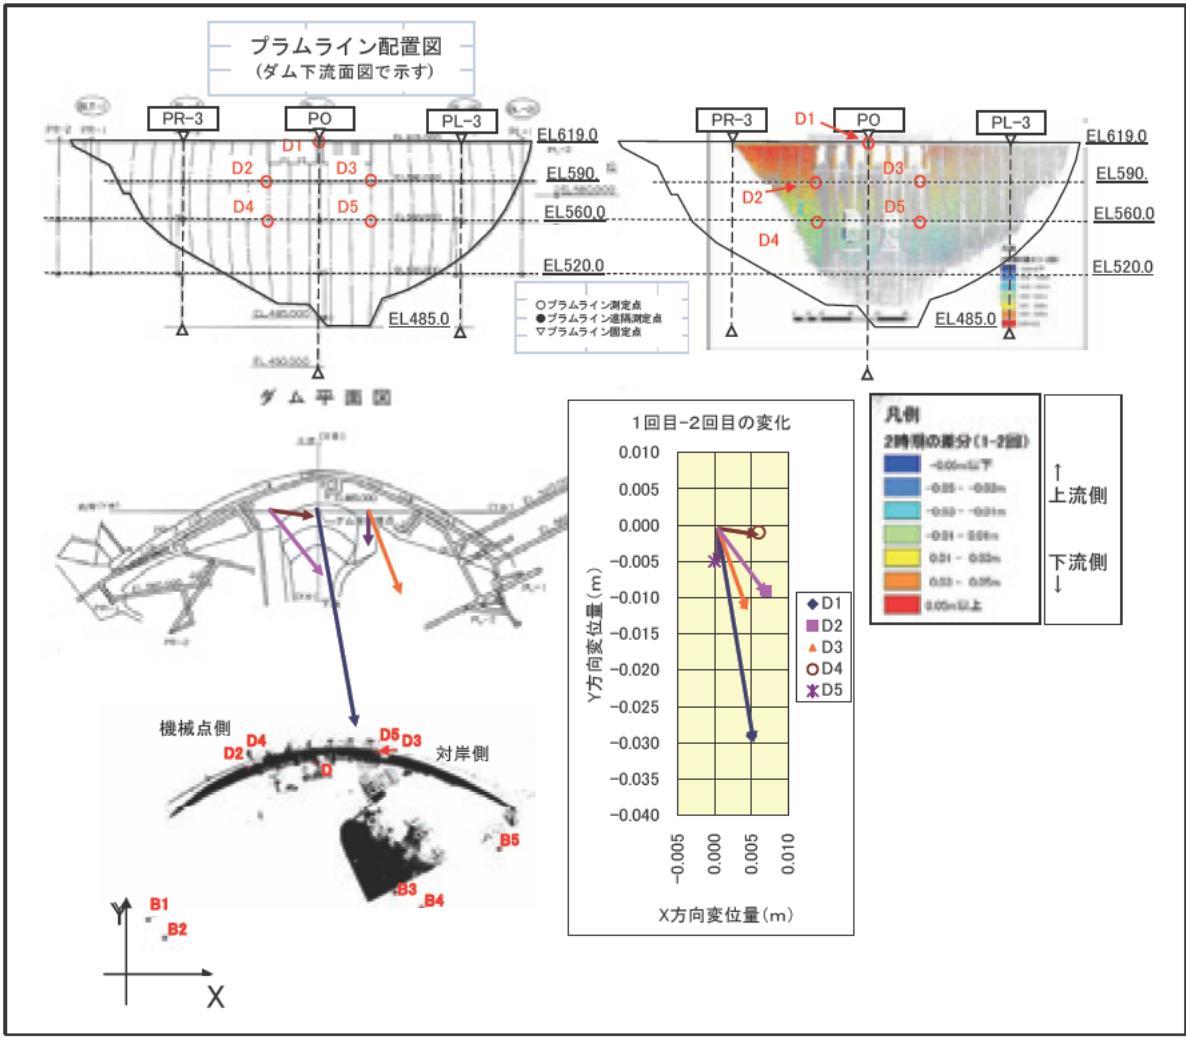
図 7.4.5 移動量のまとめ(1回目⇒2回目)

**TS**による変位量は、Y軸方向に着目すると堤頂(EL619m)のD1が約3cm、1回目 計測時の貯水位標高(593.56m)とほぼ等しいEL590mのD2,D3が約1cm、D4,D5が5 mm未満と、3Dスキャナーによる差分データと整合的である。

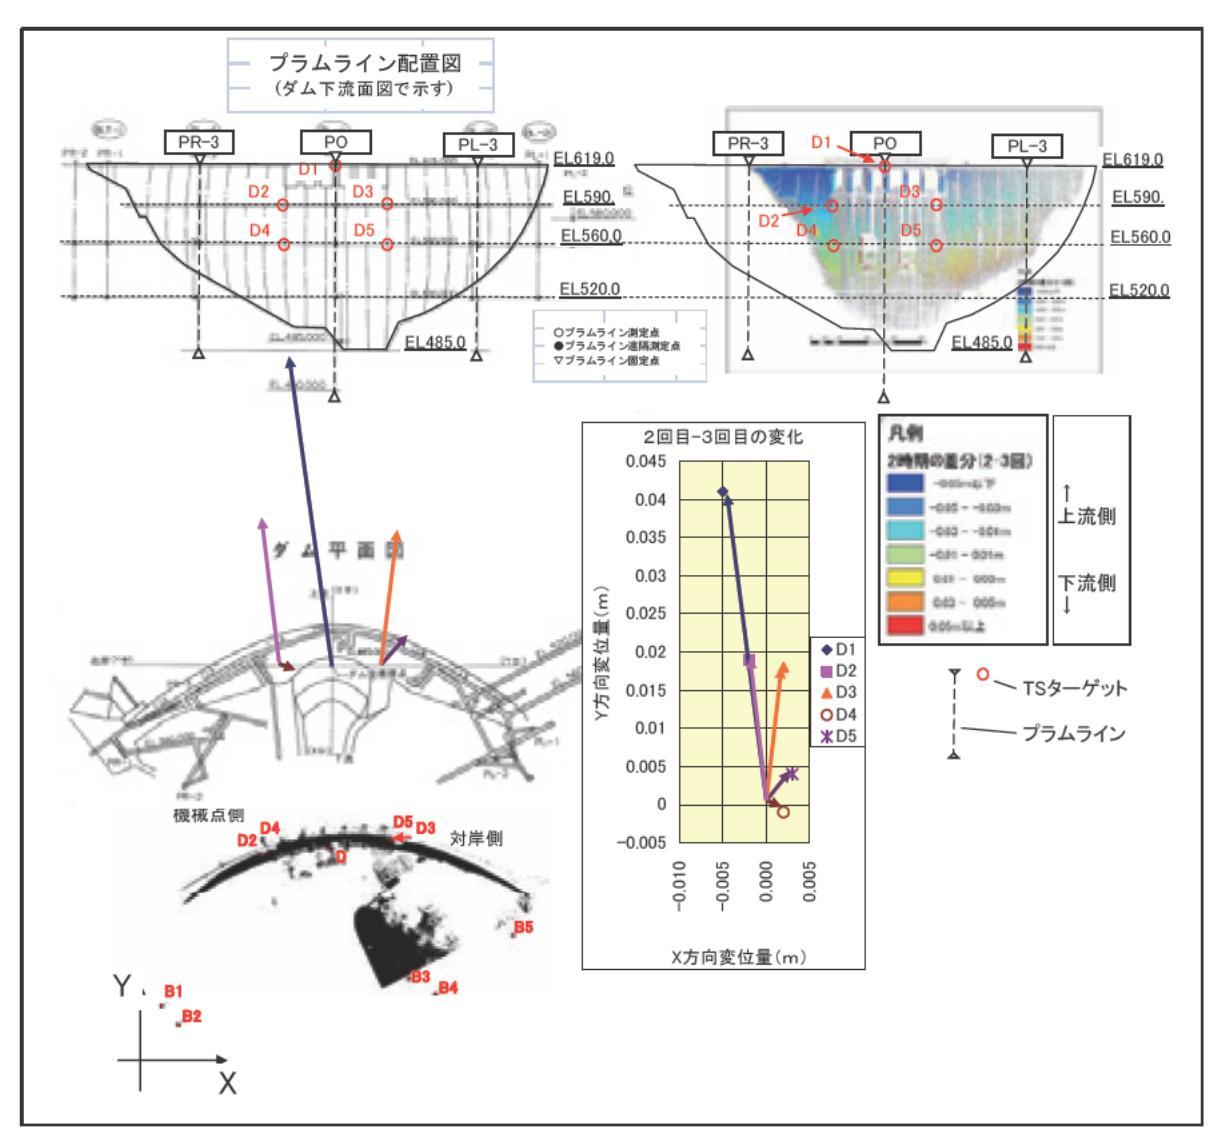
図 7.4.6 移動量のまとめ(2回目⇒3回目)

TS による変位量は、Y 軸方向に着目すると堤頂(EL619m)の D1 が上流側へ約4cm、 EL590mの D2,D3 が約2cmであり、3D スキャナーによる差分データと整合的である。 また、EL560mの D4,D5 のうち D5 は上流側に5mm、D4 は逆に下流側に1mmと、こち らも3D スキャナーの計測結果による差分値と良く一致する。

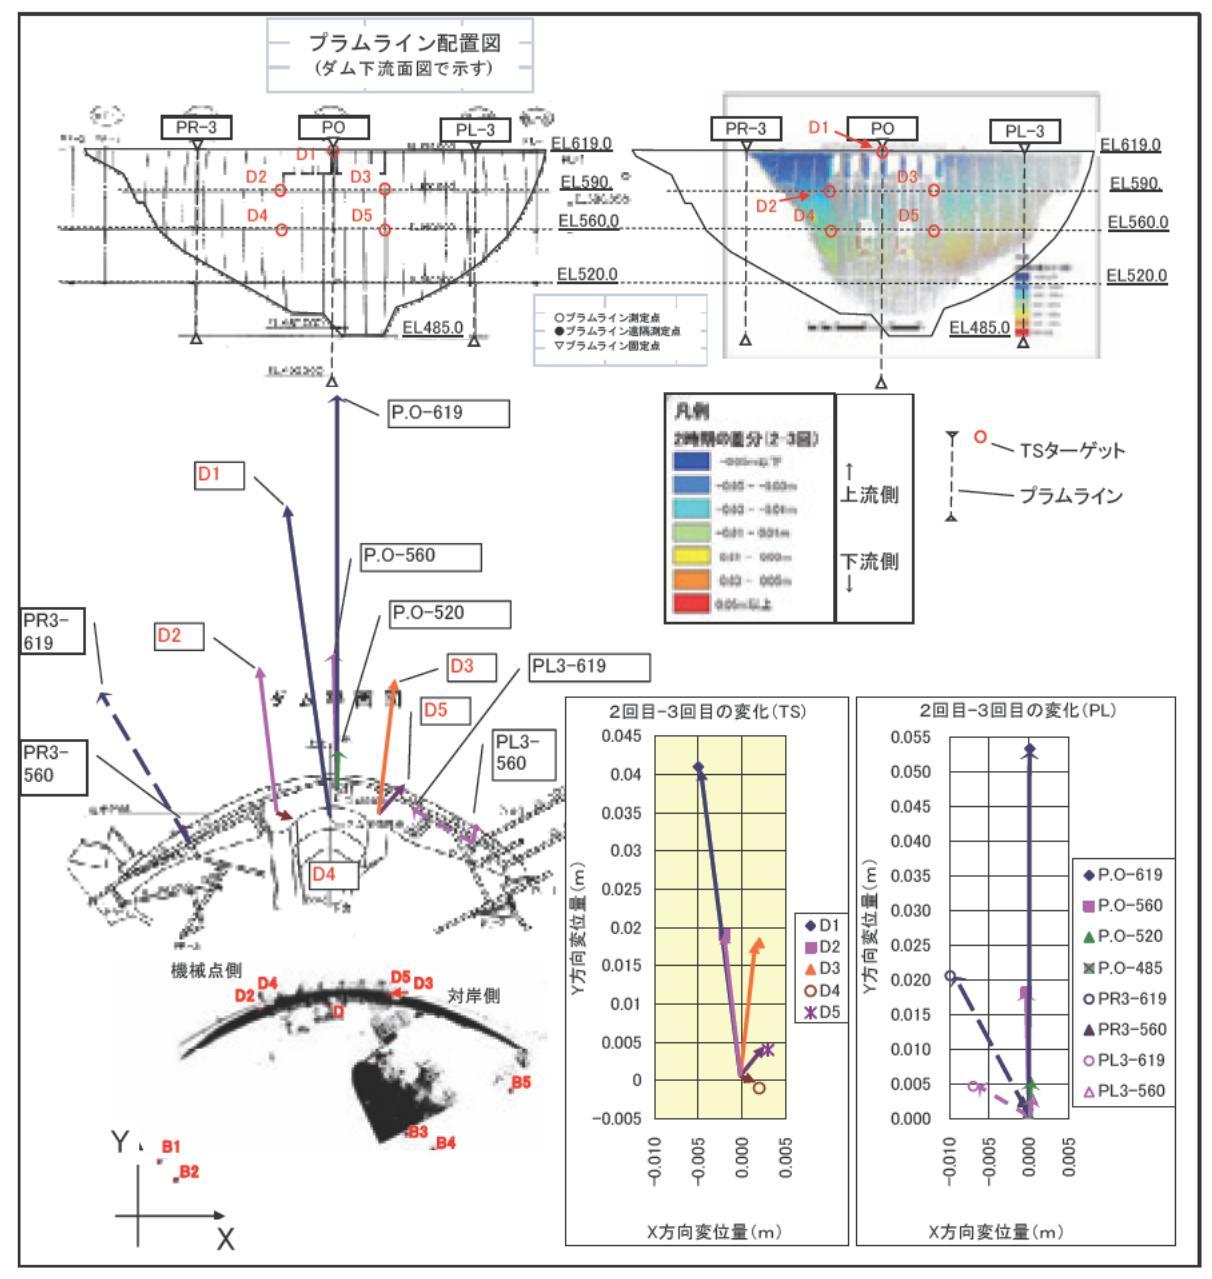
図 7.4.7 移動量のまとめ (プラムライン含む:2回目⇒3回目)

まず、プラムラインのデータでは、リバースプラムラインのデータを反映した PO ラインに着目すると、堤頂中央部では左右岸成分がほとんどなく、約53mmの総変位量が記録されている。地山内からの変位累積も上流向きの一方向であり、3D スキャナーで確認されたような堤体の上部と下部で変位方向が逆転するような傾向は認められない。
