腐食劣化の生じた橋梁部材の耐荷性能 評価手法に関する共同研究報告書

- 腐食劣化の生じた鋼トラス橋を活用した臨床研究報告書-

平成 25 年 6 月

キーワード:鋼トラス橋、腐食、破壊性状、耐荷力評価、弾塑性有限変位解析

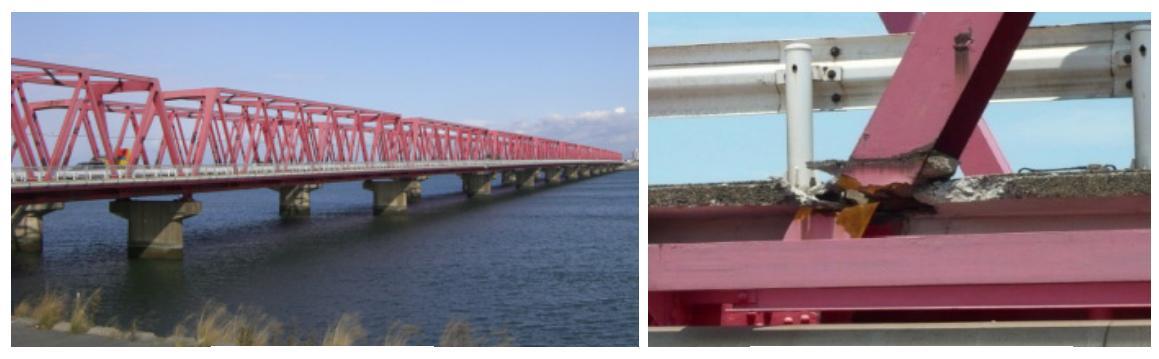
図-1.1 トラス橋の斜材の腐食破断

高度経済成長期に建設された膨大な道路橋ストックの高齢化が急速に進む中で、近年、 鋼トラス橋において主構部材の重大損傷が報告されている。平成19年には直轄の鋼トラス 橋において、コンクリート部材に埋込まれた鋼製の斜材が腐食により破断する事例が相次 いで発生している(図-1.1)。また、海外では、同年に米国ミネソタ州の鋼トラス橋(I-35W 橋)が供用中に突然崩壊し、多数の死傷者を出す事故に至った。その後の国家運輸安全委 員会(NTSB)の報告書では、崩壊の要因ではないものの、既設トラス橋における格点部の 腐食欠損の調査とそれに基づく健全度評価の重要性が指摘されているところである。今後、 腐食劣化の進行した橋梁において、耐荷性能に係る技術的判断が必要となる機会が増えて くることも考えられるが、実際に腐食の生じた主構部材の耐荷力に関して、これまでも研 究事例は少なく、評価手法は確立されていない状況である。

(a)全景

(b)破断した斜材

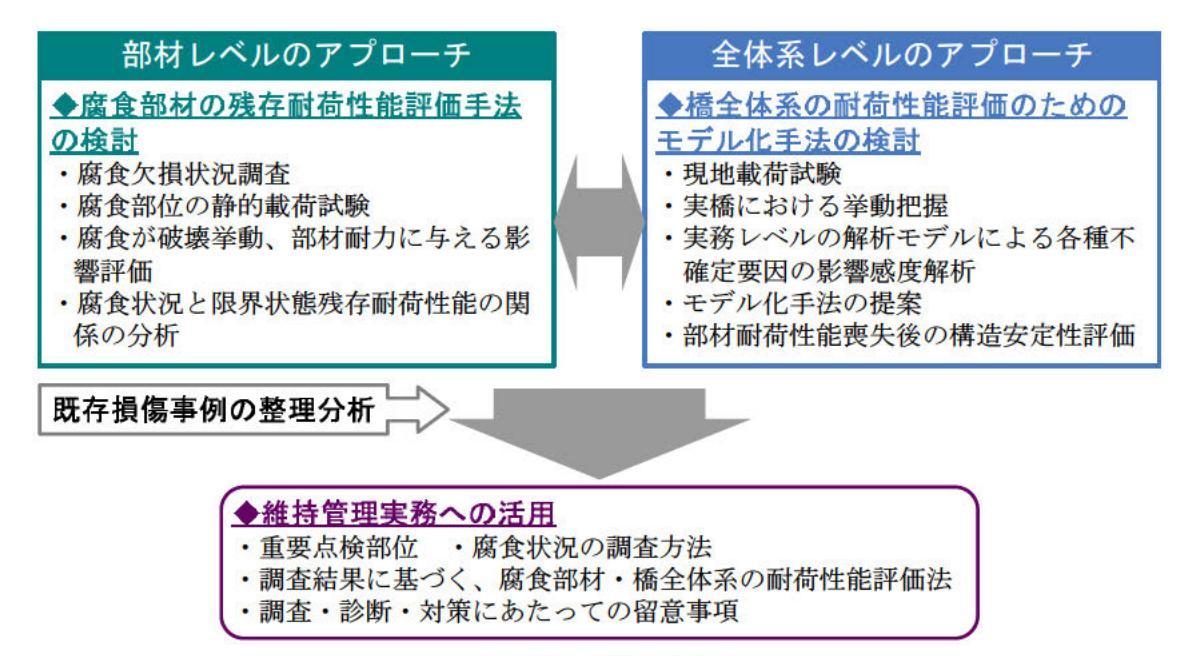
図-1.2 研究の概要

このような背景から、CAESARでは、首都大学東京および早稲田大学と共同研究「腐食劣 化の生じた橋梁部材の耐荷性能評価手法に関する研究」(平成21~24年度)を実施し、鋼 トラス橋を主な対象として、腐食等の劣化損傷を受けた主構部材の耐荷性能評価手法およ び損傷部材を含む橋全体系の耐荷性能評価手法について研究を進めてきた(図-1.2)。

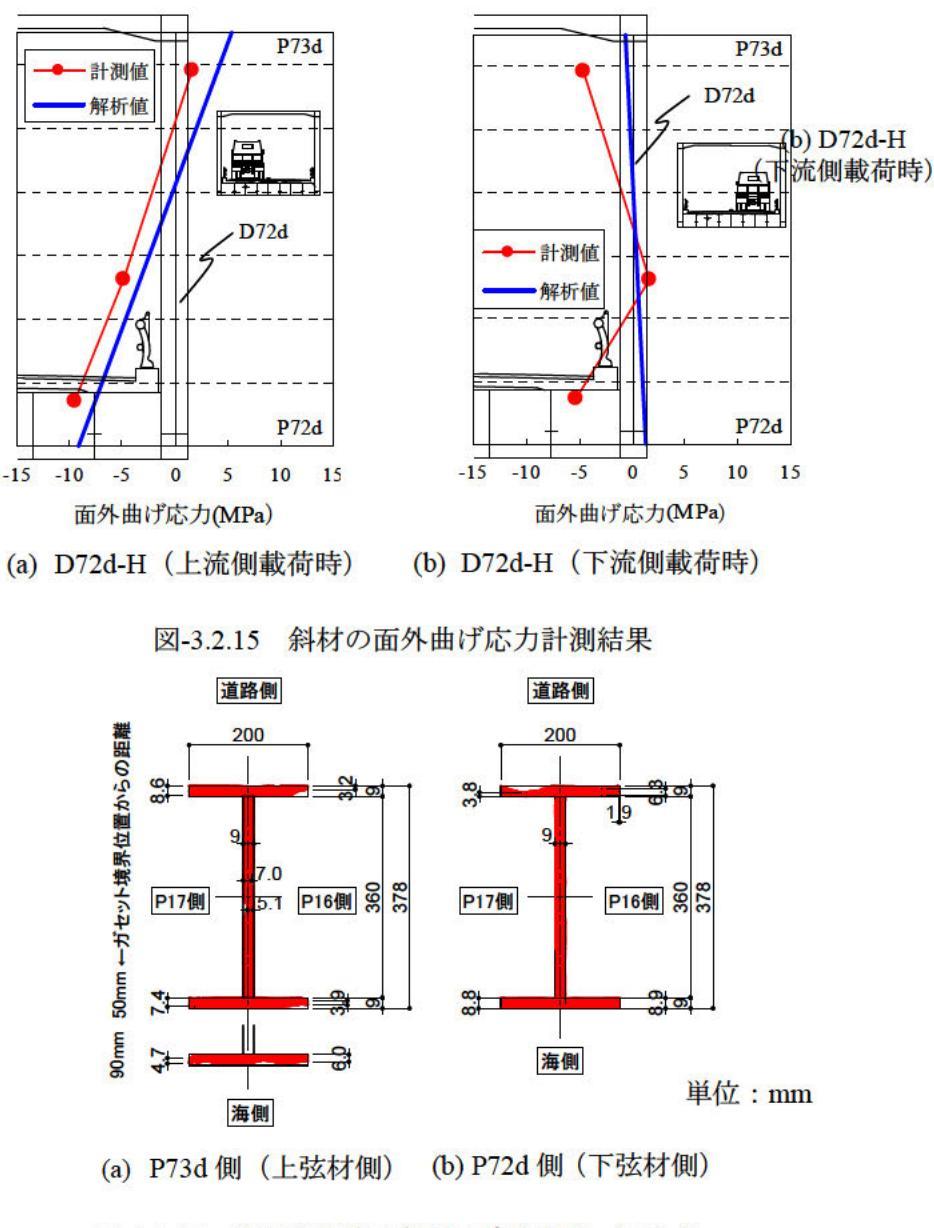
図-3.2.16 格点部近傍の斜材の腐食状況 (D72d)

また、図-3.2.15 に、斜材 D72d (H 形断面) における支間中央付近の P71 格点部載荷時の 面外曲げ応力についての解析値と計測値の比較結果を示す。計測値と解析値の傾向は概ね 一致しているが、下流側載荷時における下弦材側の格点 (P72d) においては乖離がみられ る。当該計測部位は図-3.2.16 に示すように腐食欠損の著しい箇所であり、断面欠損による 影響が考えられる。

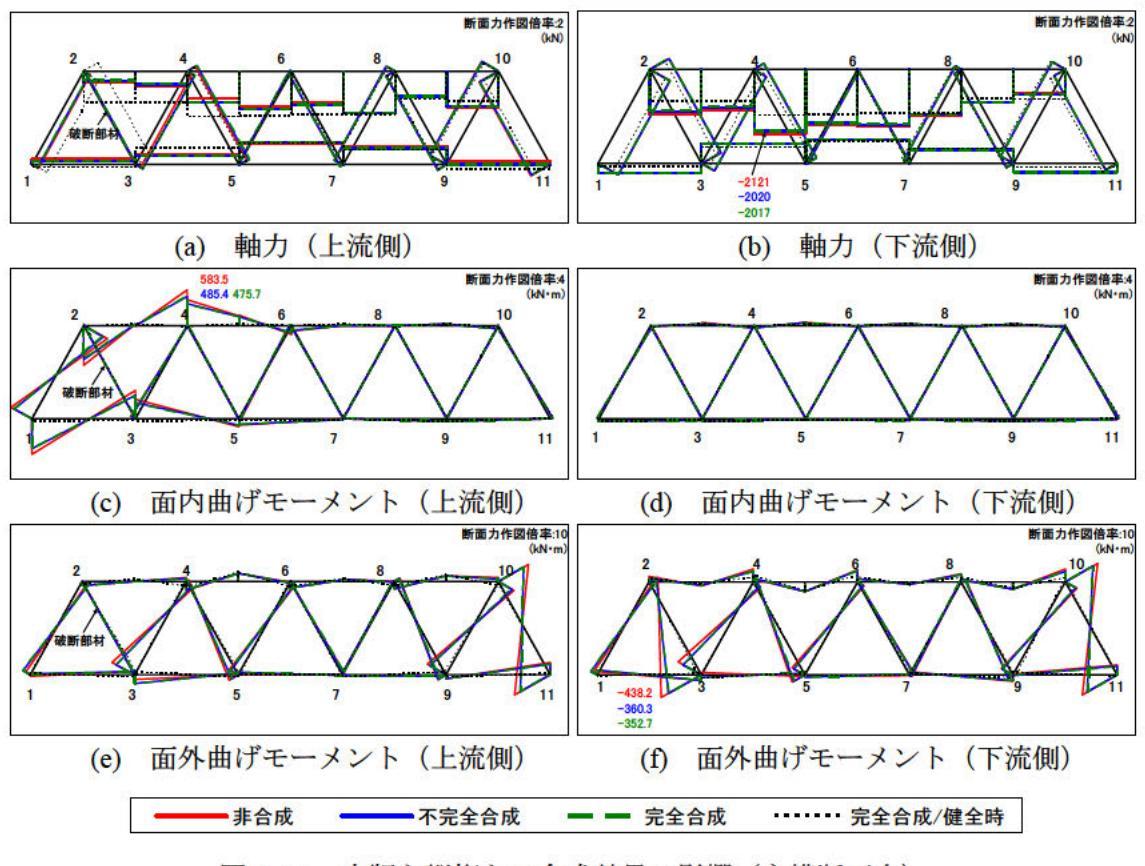
図-3.4.1 床版と縦桁との合成効果の影響(主構断面力)

部材未破断時の解析結果によれば、主構部材の応答に対して床版合成効果の影響はほとん ど見られなかったが、斜材などの主構部材の破断時には、主構全体にねじれや過度のたわ みが発生することが想定されるため、これらの挙動に対する橋全体の抵抗として床版と縦 桁との合成効果が寄与すると考えられる。第一引張斜材破断時について、図-3.4.1 に主構部 材の死荷重時断面力を、図-3.4.2 にスラブアンカーバネのせん断力分布を示す。健全時、非 合成、不完全合成及び完全合成と仮定した場合の結果を示している。床版の合成効果の考

慮の有無により、斜材破断時の主構の面内面外曲げモーメントが床版合成を考慮しない場 合に比べ約 20%程度低減されている。

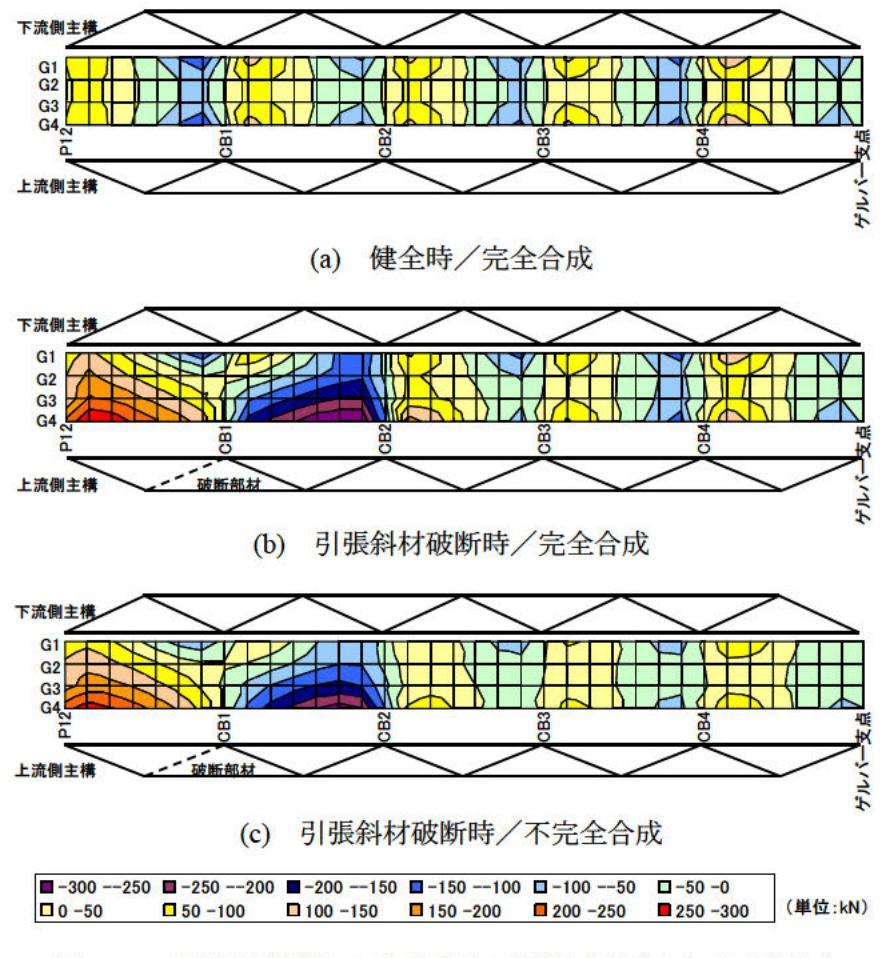
図-3.4.2 床版と縦桁との合成効果の影響(スラブアンカーせん断力)

また、破断部材周辺のスラブアンカーでは、せん断力が大きくなっており、部材破断時に スラブアンカーを介して床版に断面力が伝達されていることがわかる。スラブアンカーの バネ定数の違い(完全合成、不完全合成)は解析値には大きく影響しない結果となった。 なお、その際のバネ1本当り換算応答せん断力は、スラブアンカー単体のせん断耐力を下 回っており、床版やスラブアンカーが健全な場合には死荷重載荷に対して荷重伝達の役割 を果たしている可能性が高い。

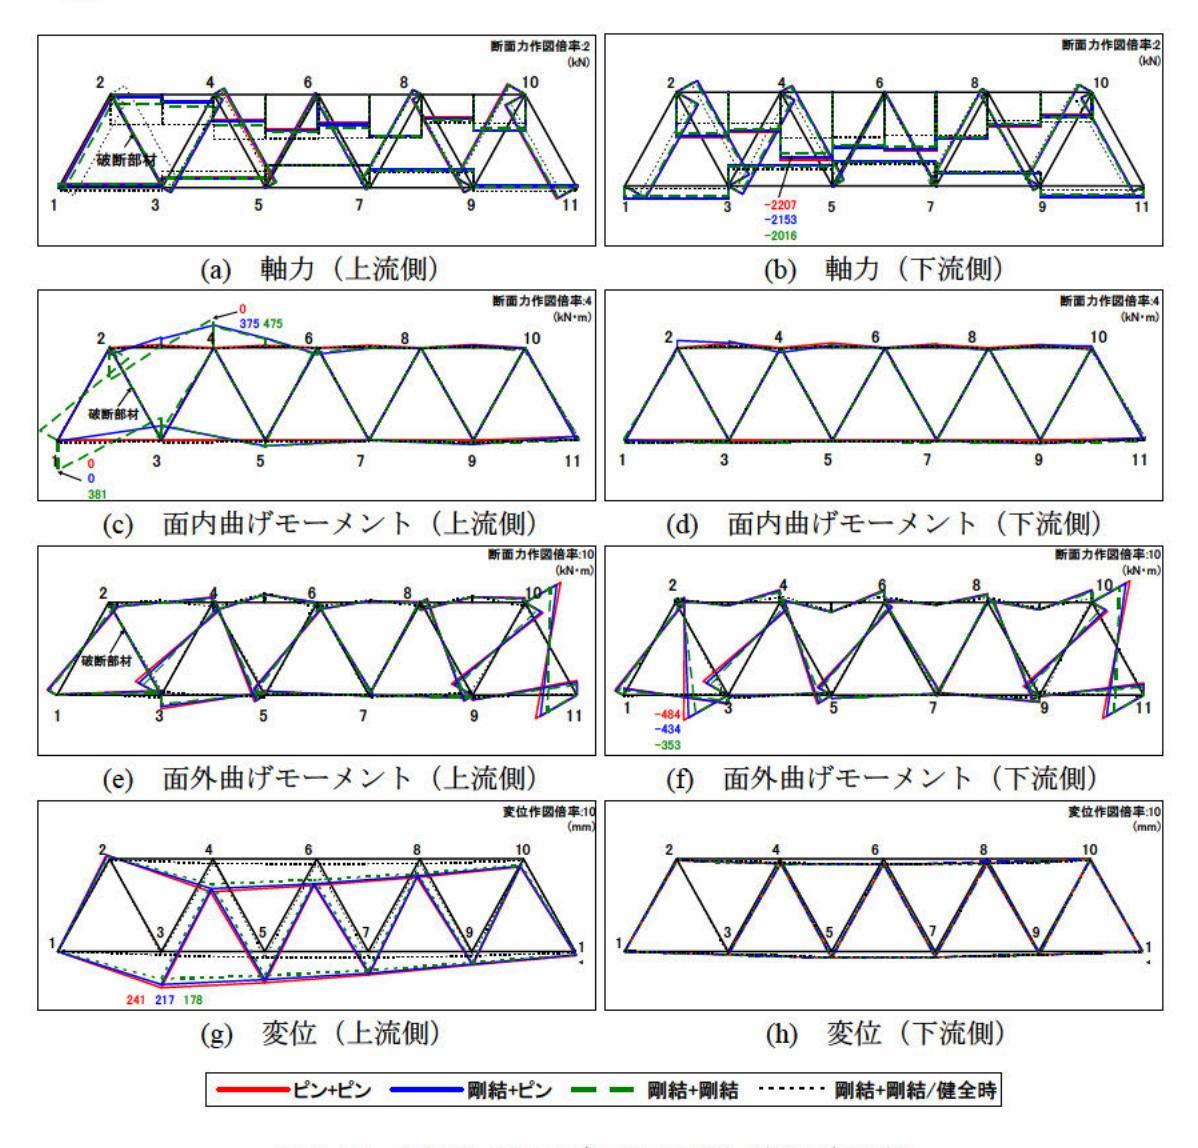
図-3.4.3 主構格点のモデル化の影響(斜材破断時)

図-3.4.3 に部破断時における主構格点のモデル化を変えた場合の主構部材の死荷重時断面 力・変位の解析結果を示す。軸力については、斜材破断によって上下流側の主構ともに健 全時に比べ大きく変動するものの、モデル化の違いによる差は小さい。一方、面内・面外 曲げモーメントについては、主構格点を剛結合とすることで破断部材近辺の部材で卓越す る傾向が見られる。その結果、主構格点を剛結合とした場合、軸力はピン結合モデルと大 きく変わらないものの曲げモーメントが生じることで部材断面の応力はピン結合に比べ厳 しくなる結果となった。主構の変位については、最も変位が生じる主構格点において、剛 結合の鉛直方向変位量はピン結合に対して 70%程度であり、主構部材の曲げモーメントの 増加により部材の応力度は増すものの、橋全体としては変形量が抑えられる結果となって いる。

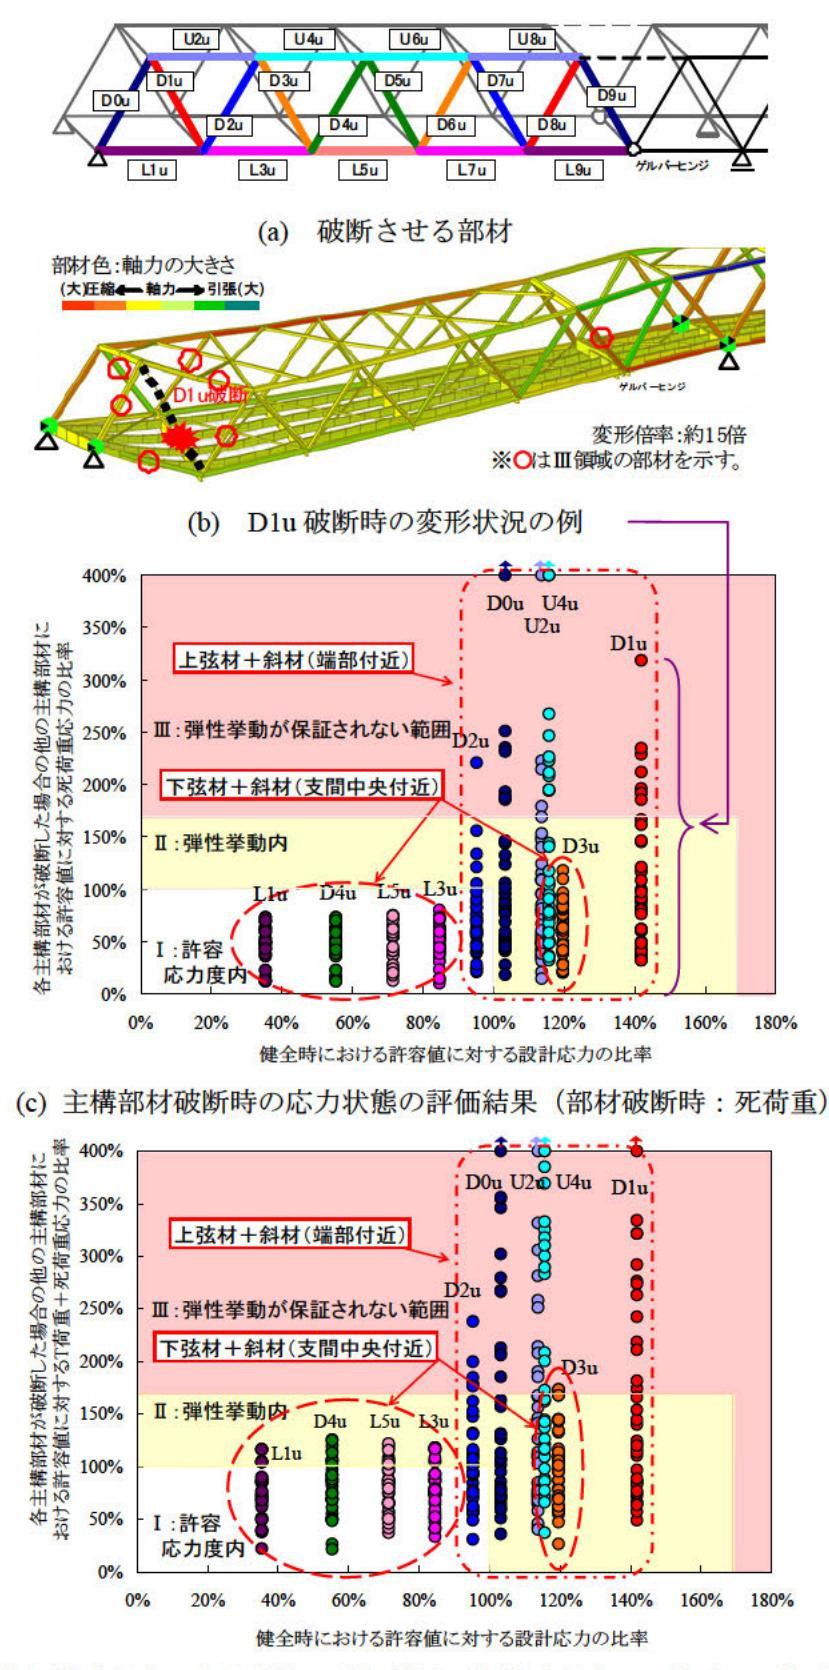
(d) 主構部材破断時の応力状態の評価結果(部材破断時: 死荷重+T荷重)

図-3.5.1 に解析結果を示す。横軸は、色分けした各主構部材の健全時における許容値に対 する設計応力の比率を示している。縦軸は、各主構部材が破断した場合の、他の主構部材 における許容値に対する作用応力の比率を示している。

図-3.5.1 (c)に示すように、部材が破断した場合に死荷重のみが載荷された状態を想定する と、D72d (図中の D3u)のような支間中央付近の斜材では健全時に負担している断面力が 小さく、下弦材では床版および縦桁が断面力を負担するため、仮に D72d (図中の D3u)が 破断しても他部材が断面力を負担しつつ不安定な状態には至らないことを示している。一 方、上弦材や支点付近の斜材が破断した場合には、近接する他部材の断面力が著しく増加 し、構造として不安定な状態になることを表している。図-3.5.1 (d)に示すように、部材破断 時に T 荷重が載荷している場合を想定すると、部材の応答の傾向は死荷重載荷時と同様で あるが、プロットは上方にシフトする。例えば、D72d (図中の D3u)が破断した場合でも、 弾性挙動が保証されない範囲にいたることとなり、仮に本橋において当該部材が部材破断 に至るような腐食状況が生じている場合には危険な状態になり得ることを示すものである。

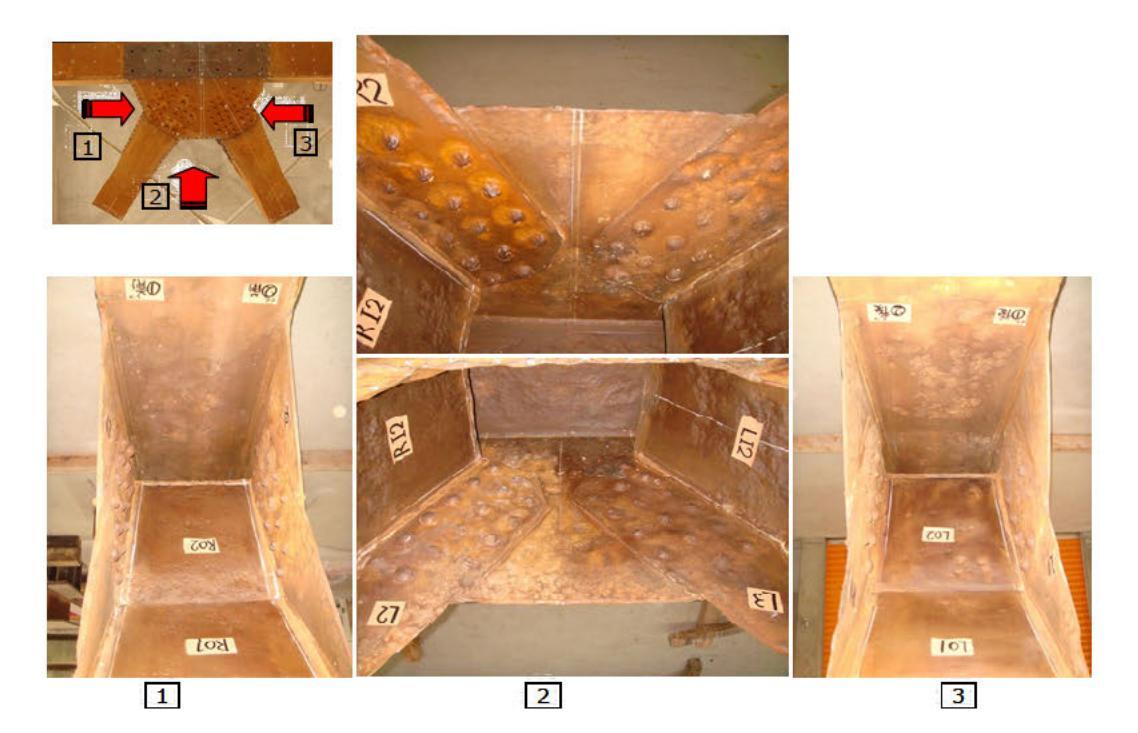
写真-4.2.4 狭隘部内面の腐食状況

格点部内面の腐食状況を写真-4.2.4 に示す。この狭隘部は、表面粗さ計測装置により直接 計測できないため、石膏で型取りし、その石膏供試体表面を表面粗さ計測装置で計測する 方法を採用した。型取りは、写真-4.2.4 のガセットプレート内面(2面)と上弦材下フラン ジ(1面)、斜材ガセットプレート取付部内面(8面)に対して分割して実施し、石膏供試 体を全体で18体作成した。

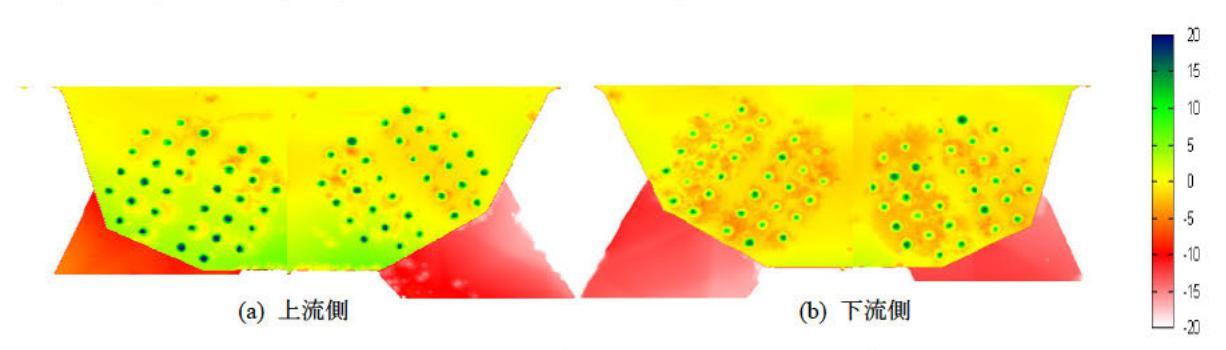
図-4.2.4 ガセットプレートおよび斜材フランジ外面の表面腐食深さ分布(mm)

ガセットプレート表面の腐食は、図-4.2.4 から明らかなようにリベット群の領域以外はほ とんど見られない。リベット群全体の平均表面腐食深さは、下流側で 1mm、上流側で 2mm 程度である。いま、すき間腐食が発生していないと仮定できれば、ガセットプレートの健 全板厚 12mmに対して、上流側リベット群のガセットプレート全体の平均残存板厚は 10mm、 下流側のその平均残存板厚は 11mm になる。なお、下流側の圧縮斜材側のガセットプレー トの先端部 (図中の緑色の領域) は、少し手前に反っている。斜材との境界部にそりを目 視確認しているが、このそり量については、計測時設定した基準面の傾斜および試験体の 設置時の鉛直度の影響も含まれている可能性がある。

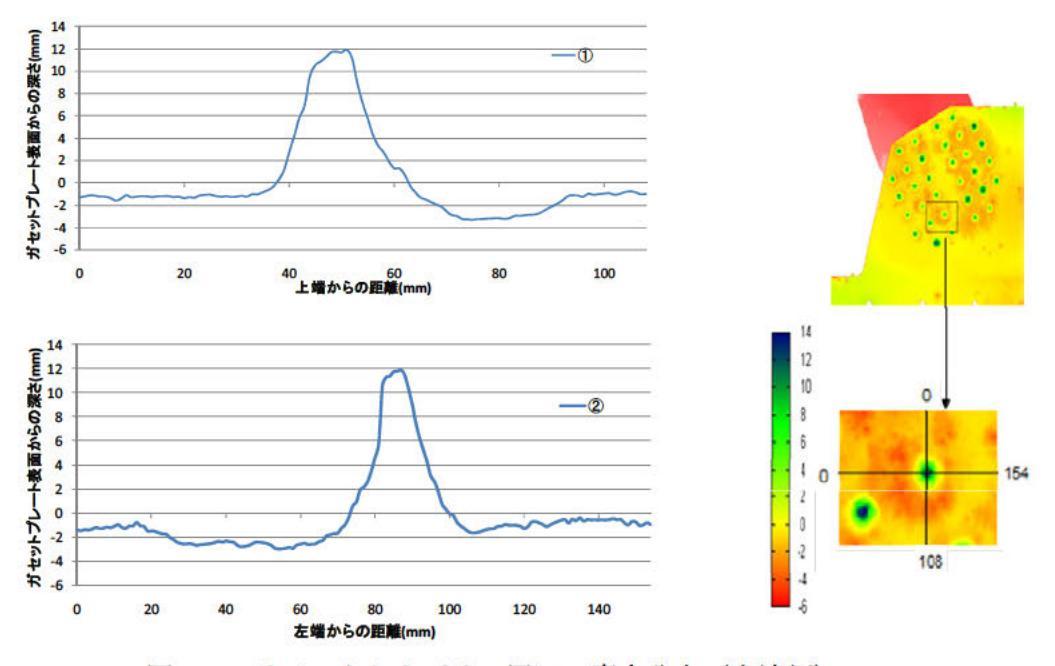
図-4.2.5 リベットおよびその周辺の腐食分布(上流側)(mm)

上流側ガセットプレートの引張斜材側のリベット群におけるある特定のリベットに着目 し、その近傍を含めた腐食状況を示したのが図-4.2.5 である。リベット頭部は、とんがり帽 子状に大きく欠損している。さらに、リベット中心から 20~30mm 位置近傍のガセットプ レートにドーナツ状の腐食が発生しており、最大表面腐食深さは 4.9mm、平均表面腐食深 さでも約 2mm になる。他のリベットについても同様な腐食傾向を示している。

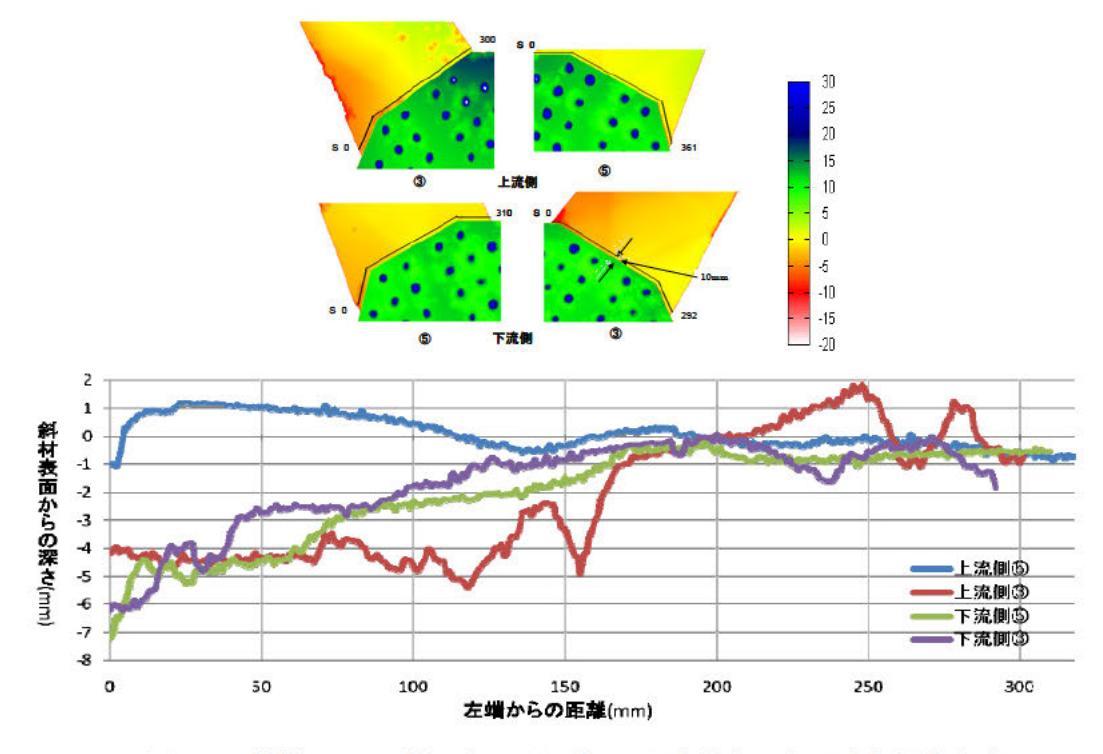
図-4.2.6 斜材フランジとガセットプレート境界部の表面腐食深さ分布(mm)

ガセットプレートと斜材フランジの境界部の腐食状況を明らかにするため、ガセットプ レート先端から 10mm 位置の斜材フランジの腐食分布に着目した。上流側、下流側の圧縮 および引張斜材フランジについて、ガセットプレート先端形状に沿って、原点(S=0)から斜 材フランジ他端までの範囲の表面腐食深さ分布をまとめたのが図-4.2.6 である。上流側、下 流側ともに、原点から 160mm の範囲で腐食減肉が顕著に発生しており、下流側③ではその 範囲の平均表面腐食深さが 4mm ほど発生している。一方 250mm 付近では+1mm~+1.5mm、 下流側⑤の場合原点から 110mm の範囲において+1mm ほど反っている。また、上流側③、 ⑤では、フランジ中央(S=190mm)から縁端部(S=0)に向かって線形的に腐食が増加してお り、原点付近の最大表面腐食深さは 7mm に達している。

さらに、斜材フランジ表面の腐食の著しい範囲について、より詳細にまとめたのが表-4.2.3 である。上流側および下流側の引張斜材①の□で囲んだ領域において激しい腐食が生じて おり、その平均表面腐食深さは各々4.78、4.27mm となる。その他の範囲においても平均表 面腐食深さは1.91~3.71mm となり、特に引張斜材の板厚減少が大きい。図-4.2.6の表面腐

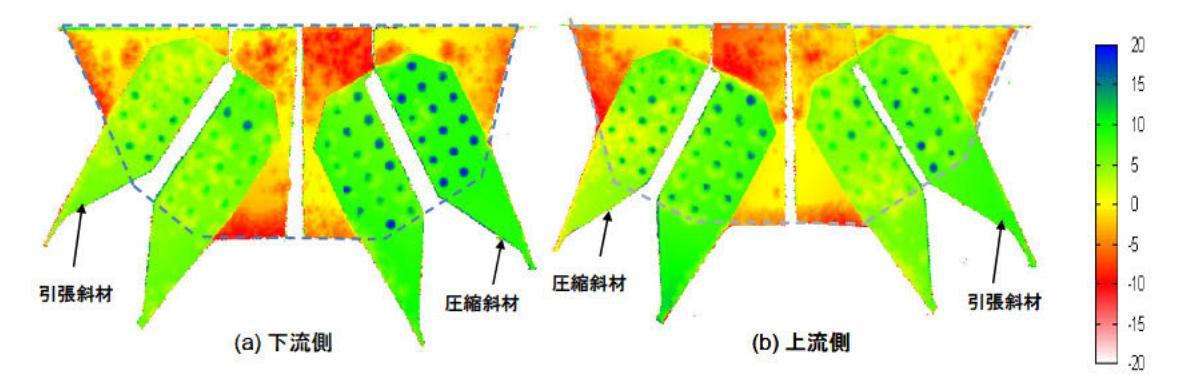
図-4.2.8 ガセットプレートおよび斜材フランジ内面の表面腐食深さ分布(mm)

ガセットプレートおよび斜材フランジは、上流側、下流側各々4 分割した石膏供試体を、 計8体計測した。図-4.2.8 は、ガセットプレート表面を基準にして内面の平均腐食深さ分布 を示したものである。ガセットプレートは、表面全体にわたり不均一腐食が発生している。 また、その縁端部および斜材との先端部に激しい腐食が発生している。

(2)のガセットプレート表面を基準にして内面の腐食深さ分布を表した図-4.2.8 に対して、 斜材表面を基準にして内面の腐食深さ分布を表したのが図-4.2.9 である。ガセットプレート とリベット接合された斜材フランジの表面は、リベット周りを中心に全体的に激しい腐食 が発生している。表-4.2.6 は、下流側斜材フランジ内面の平均腐食深さと平均残存板厚をま とめたものである。ここに、フランジの平均残存板厚は、腹板が絞り込まれた L2②、L3②、 L4②の領域を除いて裏側のガセットプレートとの接触面は腐食欠損(すき間腐食)がない ものとして算出している。ガセットプレートと接合された圧縮斜材フランジ領域の平均残 存板厚は、L1 の狭隘部の外側フランジの腐食は少ないが、内面の L2①の平均残存板厚は 6.31mm となり、健全時板厚 12mm に比して腐食減厚が激しい。また、腹板が絞り込まれる

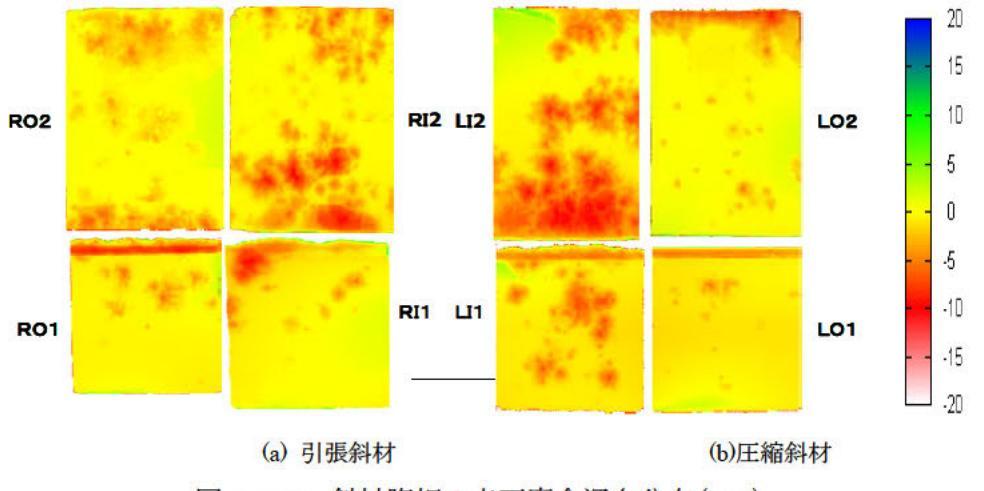
図-4.2.10 斜材腹板の表面腐食深さ分布(mm)

一方、外側の腹板 (RO1、RO2、LO1、LO2)の腐食は、内面の腐食に比して少ないが、 絞り込まれた境界部の平均残存板厚は、RO1、RO2②で各々9.25、8.40mm、LO1①で11.05mm と他の領域に比して大きな減厚が発生している。さらに、I 断面腹板の先端部 (RO2①、RI2 ①、LO2、LI2②)の平均残存板厚の板厚欠損率は、14.8%~23.6%の減肉量が発生している。

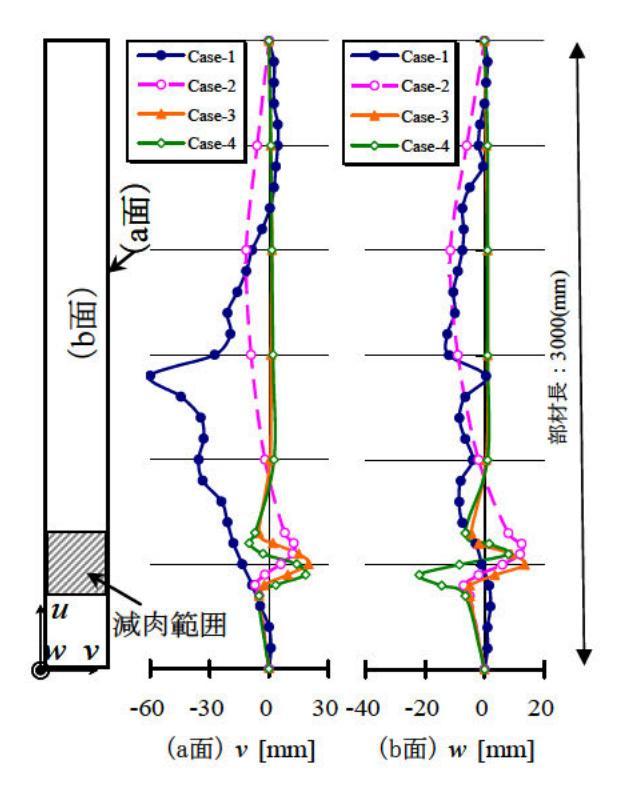
図-5.4.14 最大荷重時における面外変形

図-5.4.12 の最大荷重時における a 面および b 面の中央部の面外変形を示したのが、図 5.4.14 である。また、写真-5.4.5 は載荷試験終了時の崩壊モードを表している。健全体の CASE-1 は、S 字波形の全体座屈変形が発生している。模擬腐食を導入した CASE-2~4 の試 験体は、全て腐食を導入した減肉部に局部座屈が発生した。また、CASE-2 は、上端から 2000mm の領域で半波の全体座屈モードを、減肉部を含む残り 1000mm の領域で1 波の局部 座屈した、いわゆる連成座屈変形が発生している。また、CASE-3、4 では、部材全体系と

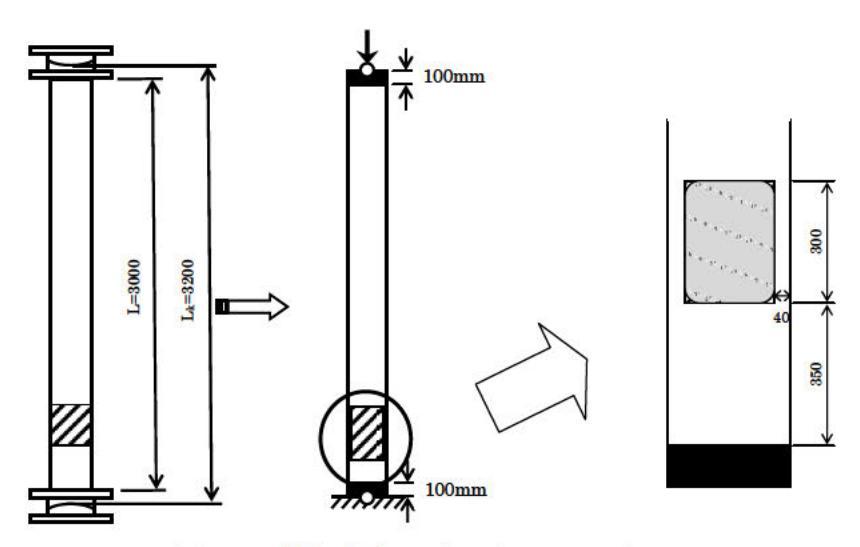
図-5.5.1 模擬腐食モデル (unit:mm)

圧縮耐荷力試験装置の両端ピン支持冶具および試験体の解析モデルを示したのが図-5.5.1 である。試験体端部から球座まで 100mm あるため、端部には板厚 100mm の剛板を取り付 けた(荷重載荷点での応力集中を避けることにも寄与する)。したがって、両端ピン間の部 材長は、3200mm となる。ソリッド要素による試験体のモデル化にあたり、フランジとウエ ブの幅方向にはおよそ 15mm 間隔に、部材軸方向は 20mm 間隔にメッシュ分割した。なお、 肉厚方向には 3~5 分割している。また、初期たわみは表-5.3.2 の測定値を測定位置の節点 に導入し、板幅縁端でゼロになるようにした。

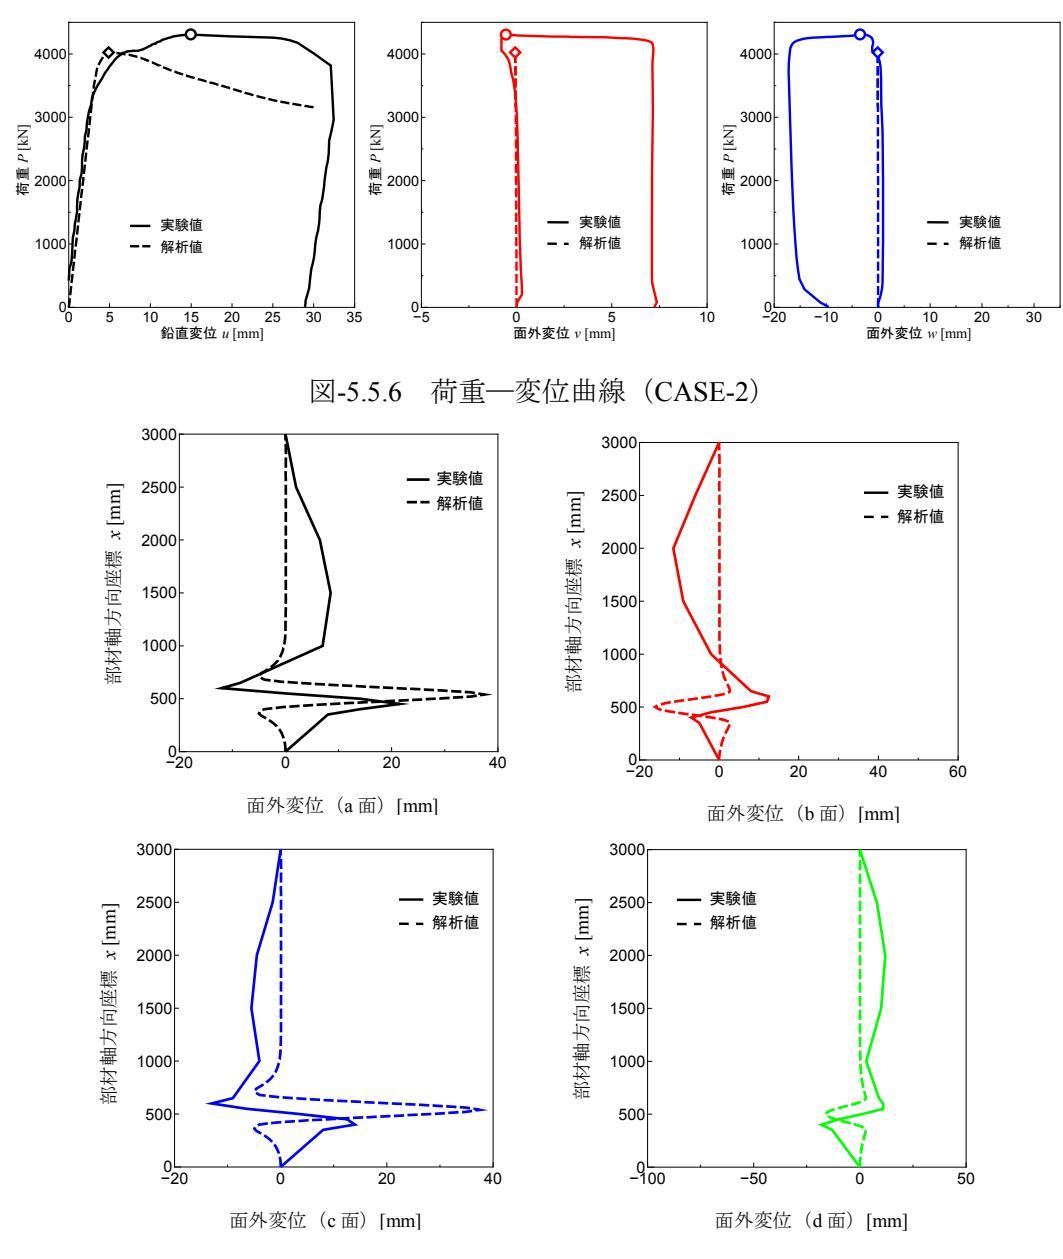
図-5.5.7 各面の変形モードの比較(CASE-2)

10%減肉した試験体 CASE-2 の試験と解析による荷重一変位曲線を比較したのが、図-5.5.6 である。試験結果は、4000kN 付近から荷重の増加が横ばいになり、最終的に

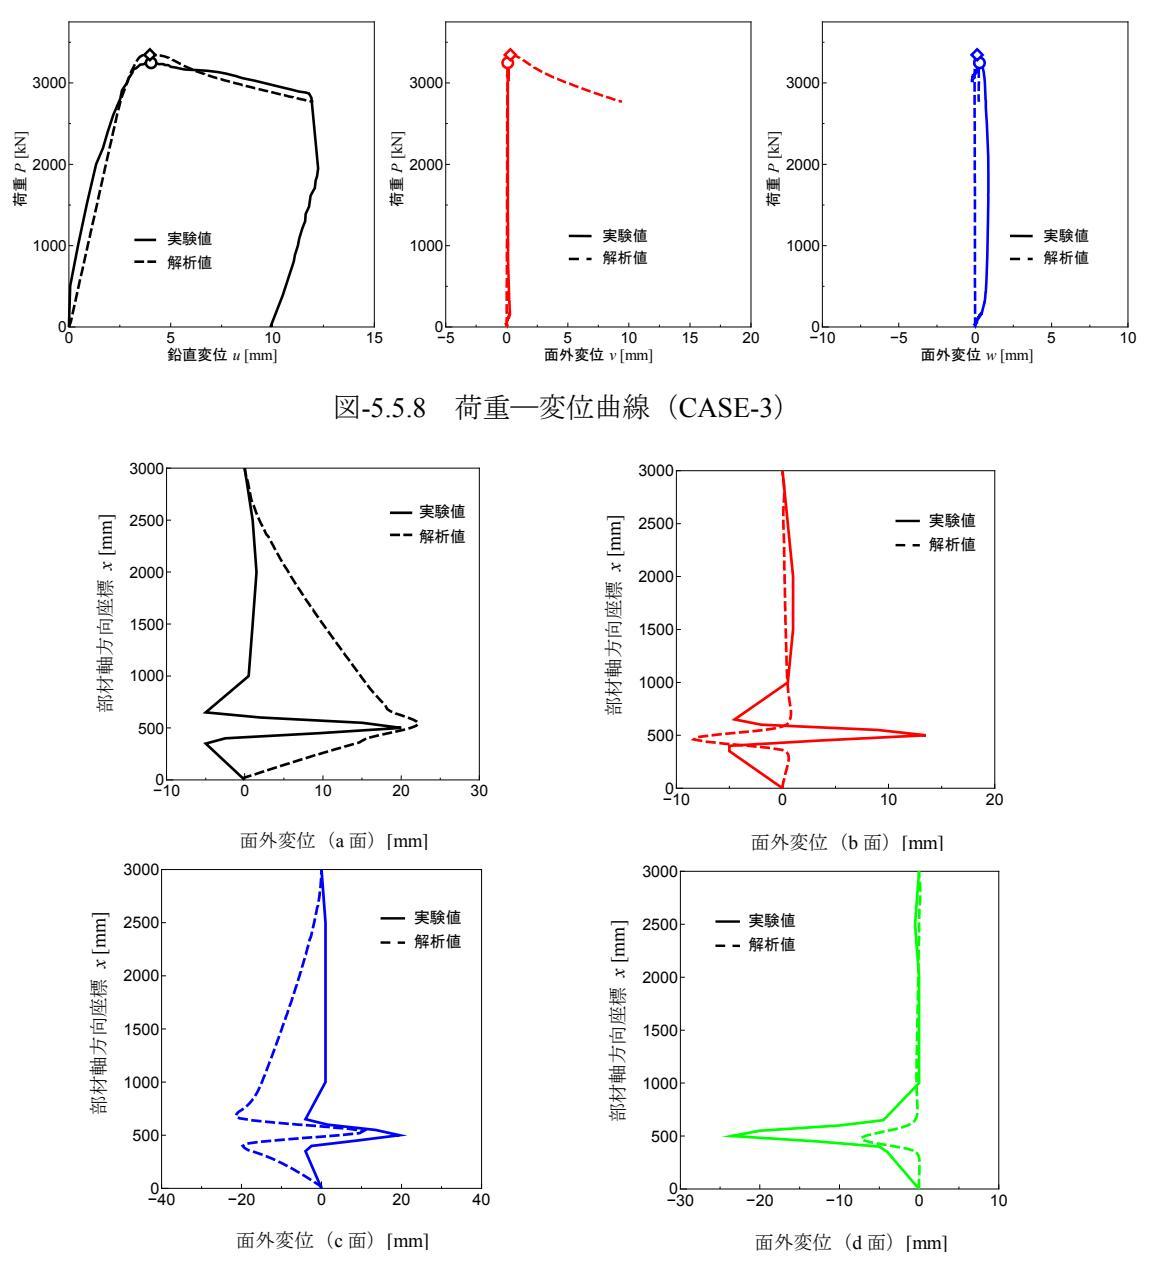
図-5.5.9 各面の変形モードの比較(CASE-3)

30%減肉した試験体の荷重一変位曲線である図-5.5.8から明らかなように、試験結果は、

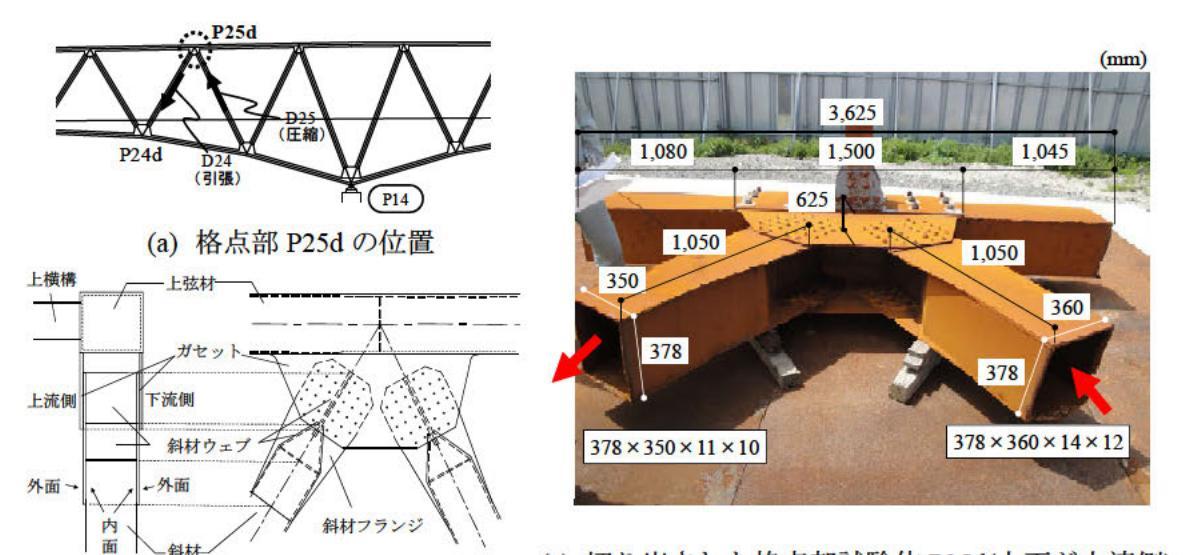
(c) 切り出された格点部試験体 P25d(上面が上流側)

図-6.2.1 に対象とした格点部と撤去後に切り出された試験体を示す。対象とした格点部は、 4 章で腐食量計測を実施した下流側の上弦材格点部(P25d)である。鋼種は SM41 であり、 斜材とガセットプレート(以下、ガセット)はリベット(鋼種 SV34)によって接合されて いる。上弦材及び斜材の箱断面内部に腐食は見られなかったが、ガセット内面側に著しい

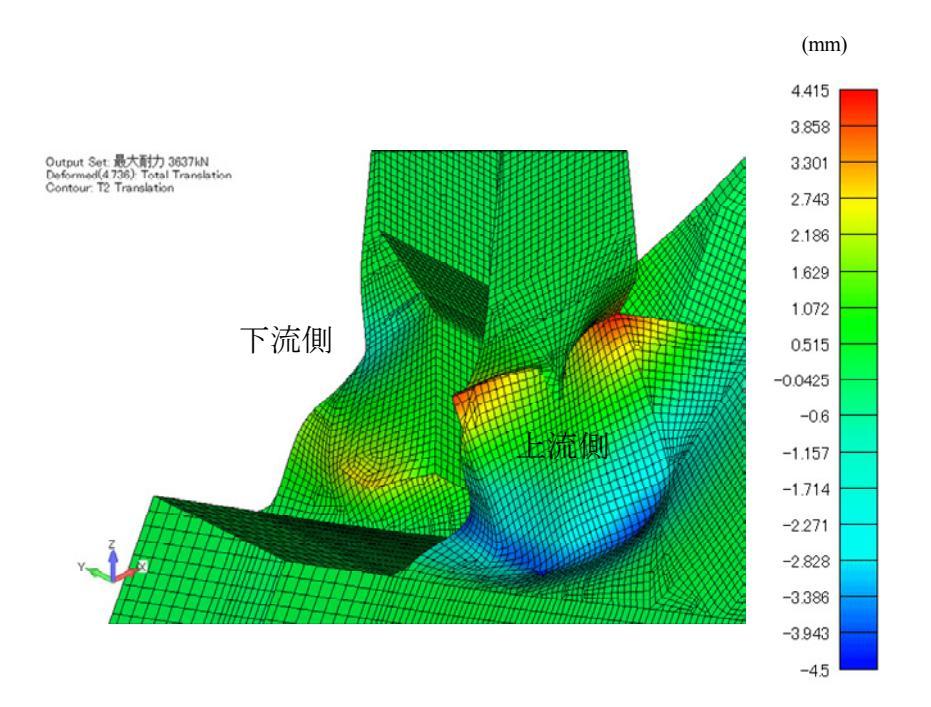
図-6.6.6 腐食(部位別)ケースの最大荷重時におけるガセットの変形図(変形倍率:20倍)

図-6.6.6 に腐食(部位別)ケースの最大荷重時のガセットの変形を示す図-6.6.7 にガセット の荷重と面外変位の関係の試験値と解析値の比較を示す。試験では、ガセットの外側自由 端は 2 面とも上流側に向かって変形が生じているが、解析では、それぞれ外側に向かって 変形が生じている。斜材先端部については、試験値と解析値が概ね一致しているが、ガセ ット外側自由端の下流側では、初期の段階から試験値と解析値で面外変位の向きが異なっ ている。このように、ガセットの外側自由端および両斜材間自由端の下流側の面外変形の 向きが試験結果と異なったのは、後述する詳細モデルによる結果を考慮すると、腐食(部 位別)ケースではまだ十分な精度で腐食による減厚分布を再現していなかったことが主な 要因と考えられる。腐食ケースの解析結果は、初期剛性や下流側ガセットの面外変位のよ うに一部で試験結果と異なる部分が見られるが、最大荷重や全体としての挙動を概ね評価 できているものと考えられる。

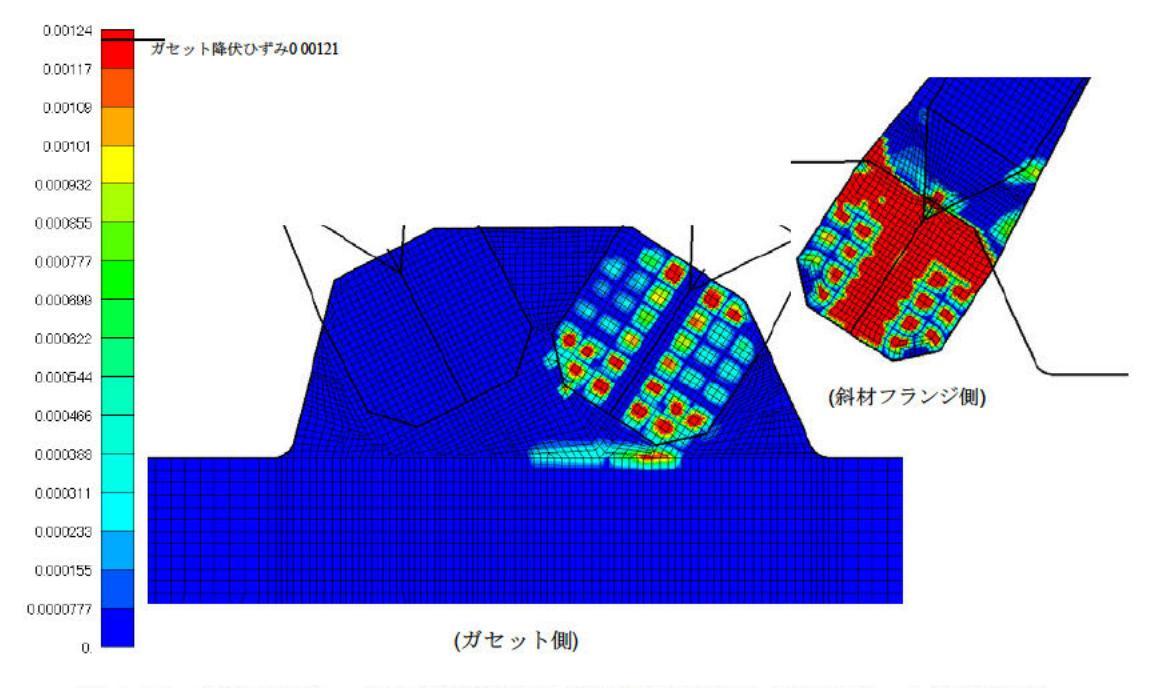
図-6.6.9 1軸引張ケースの相当塑性ひずみ分布図(変曲点荷重時、上流側外面)

図-6.6.8に荷重と載荷方向変位の関係を示す。表-6.6.1に斜材のリベット接合部(孔引断面) における引張耐荷力算定結果を示す。引張載荷では、最大荷重4961kN時に、解析計算にお いて収束条件を満足しなくなった。勾配の急変する変曲点荷重は3517kNであり、概ね引張 斜材の全断面において塑性化が生じた荷重に一致している。図-6.6.9に変曲荷重時の上流側 外面相当塑性ひずみ分布図を示す。斜材側の全断面が塑性化に至る過程においてガセット 部の塑性化の進展が見られた。

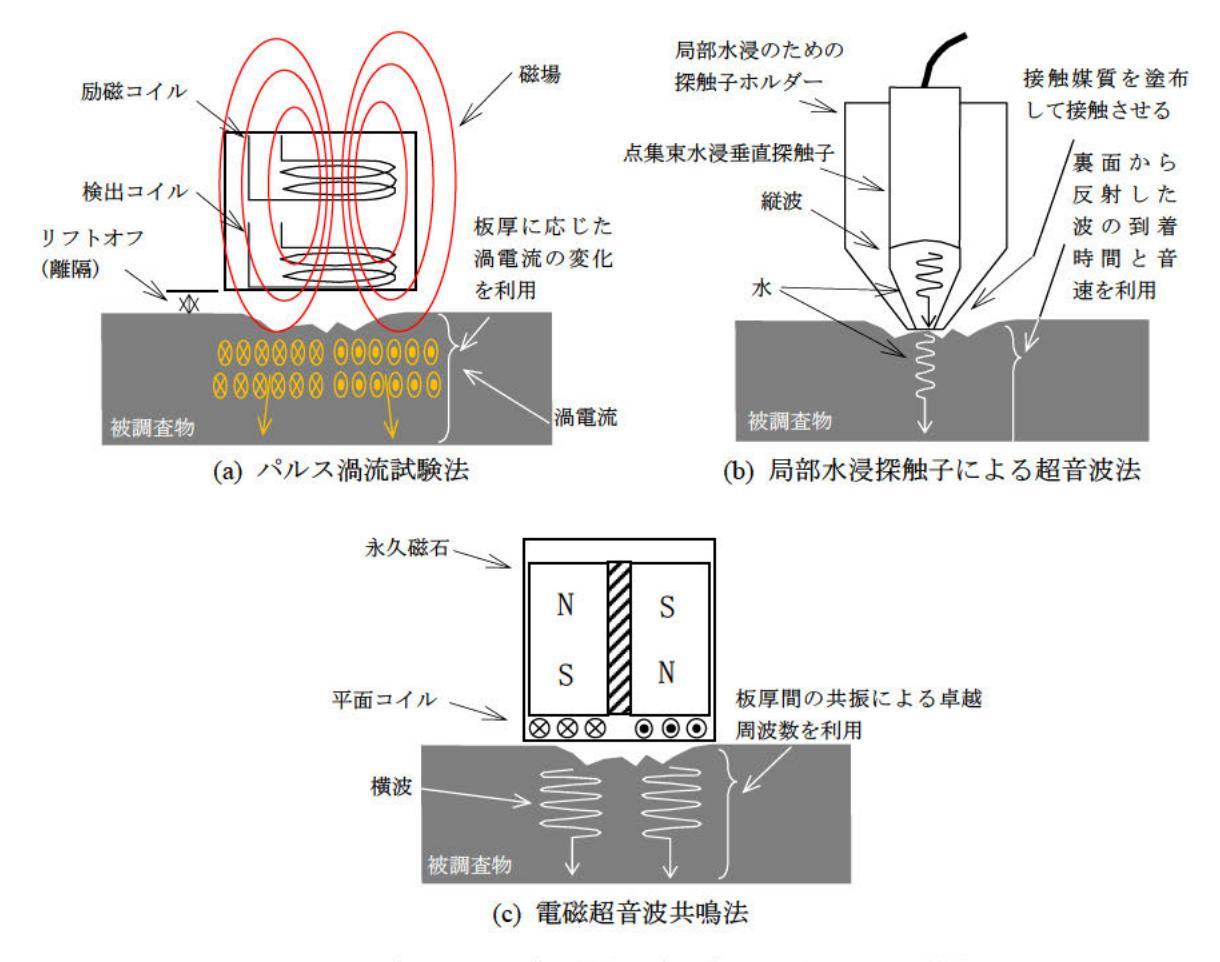
図-7.2.1 対象とした非破壊検査技術の概要と計測原理の模式図

腐食欠損の生じた試験体を用いて既往の非破壊検査技術の腐食欠損部の残存板厚計測に 関する性能確認試験を行った。表-7.2.1に示す技術のうち、現時点で試験可能な技術として、 電磁誘導法、超音波法及び共鳴法から計3手法を選定した。具体的には、電磁誘導法とし てパルス渦流試験法を、超音波法として局部水浸探触子による超音波法を、共鳴法として 電磁超音波共鳴法の計3手法を選定した。図-7.2.1に選定した各手法の概要と計測原理の模 式図を示す。また、これらの技術の概要と性能確認試験に用いた技術の仕様を以下に示す。 なお、表-7.2.1に示した非破壊検査技術のうち、放射線透過法については、供用下での計測

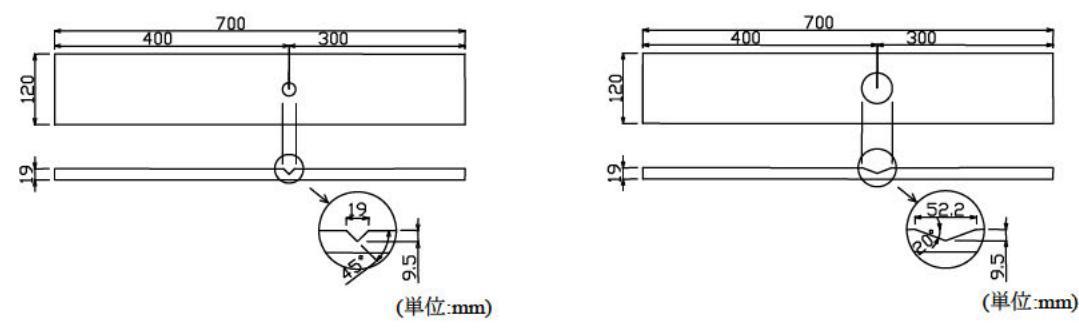
図-7.3.1 人工欠損試験体の寸法形状

図-7.3.1 に、対象とした人工欠損試験体の寸法形状を示す。また、写真-7.3.1 に、腐食欠 損試験体の撤去前状況を示し、図-7.3.2 に、腐食欠損試験体の寸法形状を示す。

(a) 人工欠損試験体 1 (φ 19 円錐くぼみ)

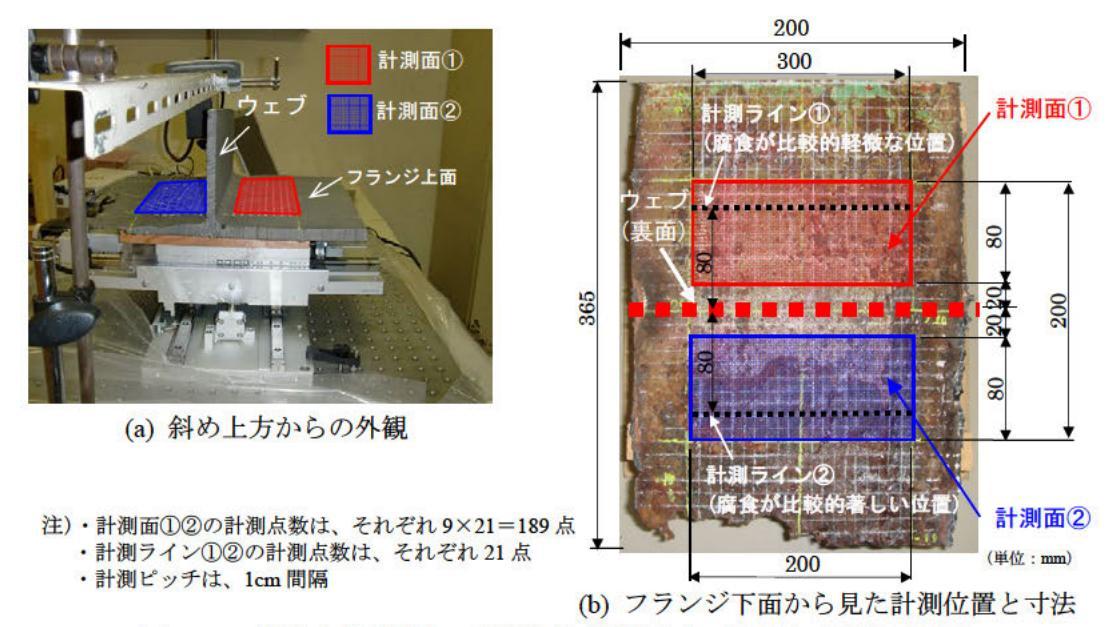
図-7.3.4 腐食欠損試験体の計測位置(計測ライン①②及び計測面①②)

図-7.3.3 に、人工欠損試験体の計測ライン及び計測ピッチを、図-7.3.4 に、腐食欠損試験 体の計測ライン、計測面及び計測ピッチを示す。ここで、計測ラインとは腐食状況と計測 値との対応関係を断面で示すための代表値として選定したものである。計測範囲と計測ピ ッチは、人工欠損試験体では、センサの計測面積を考慮し、かつ試験体端部の影響が含ま れないように、欠損の中央を中心として計測ライン上を 2mm ピッチで欠損部が含まれる範 囲とした。このピッチは人工欠損を有する部材の力学的性能を把握できる程度の計測密度 として設定したものである。腐食欠損試験体では、試験体中央から 1×1cm の格子ピッチで ウェブ付近を除いた計測面積 8×20cm の範囲 2 つ(計測面①②)とした。また、計測は、人 工欠損試験体では、欠損部(円錐くぼみ)を裏面にして欠損のない平滑面側から、腐食欠損 試験体では、ウェブのないフランジ下面側から各種のセンサを配置して行った。

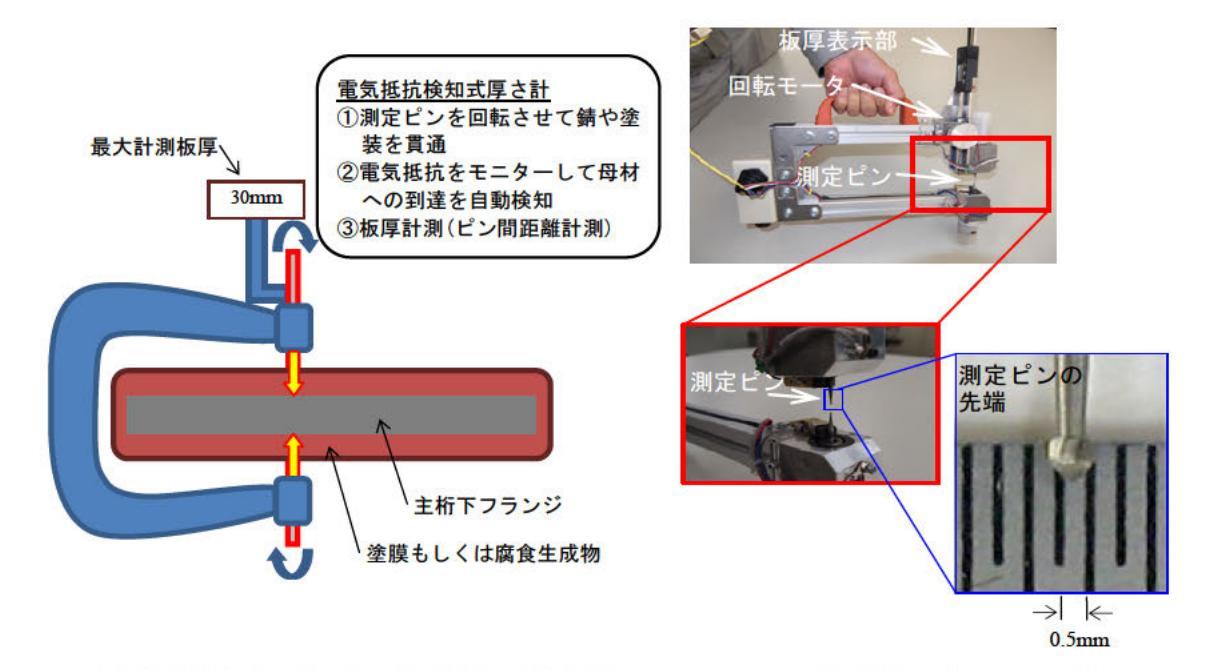
(a) 電気抵抗検知式厚さ計と計測方法の模式図
 (b) 計測装置プロトタイプ
