## 8 凍害・複合劣化を受けるインフラの維持管理・更新に関する研究

研究期間: 平成 28 年度~令和 3 年度

# RESEARCH ON THE MAINTENANCE AND RECONSTRUCTION OF THE INFRASTRUCTURE SUBJECT TO FROST DAMAGE AND COMBINED EFFECT OF DETERIORATION

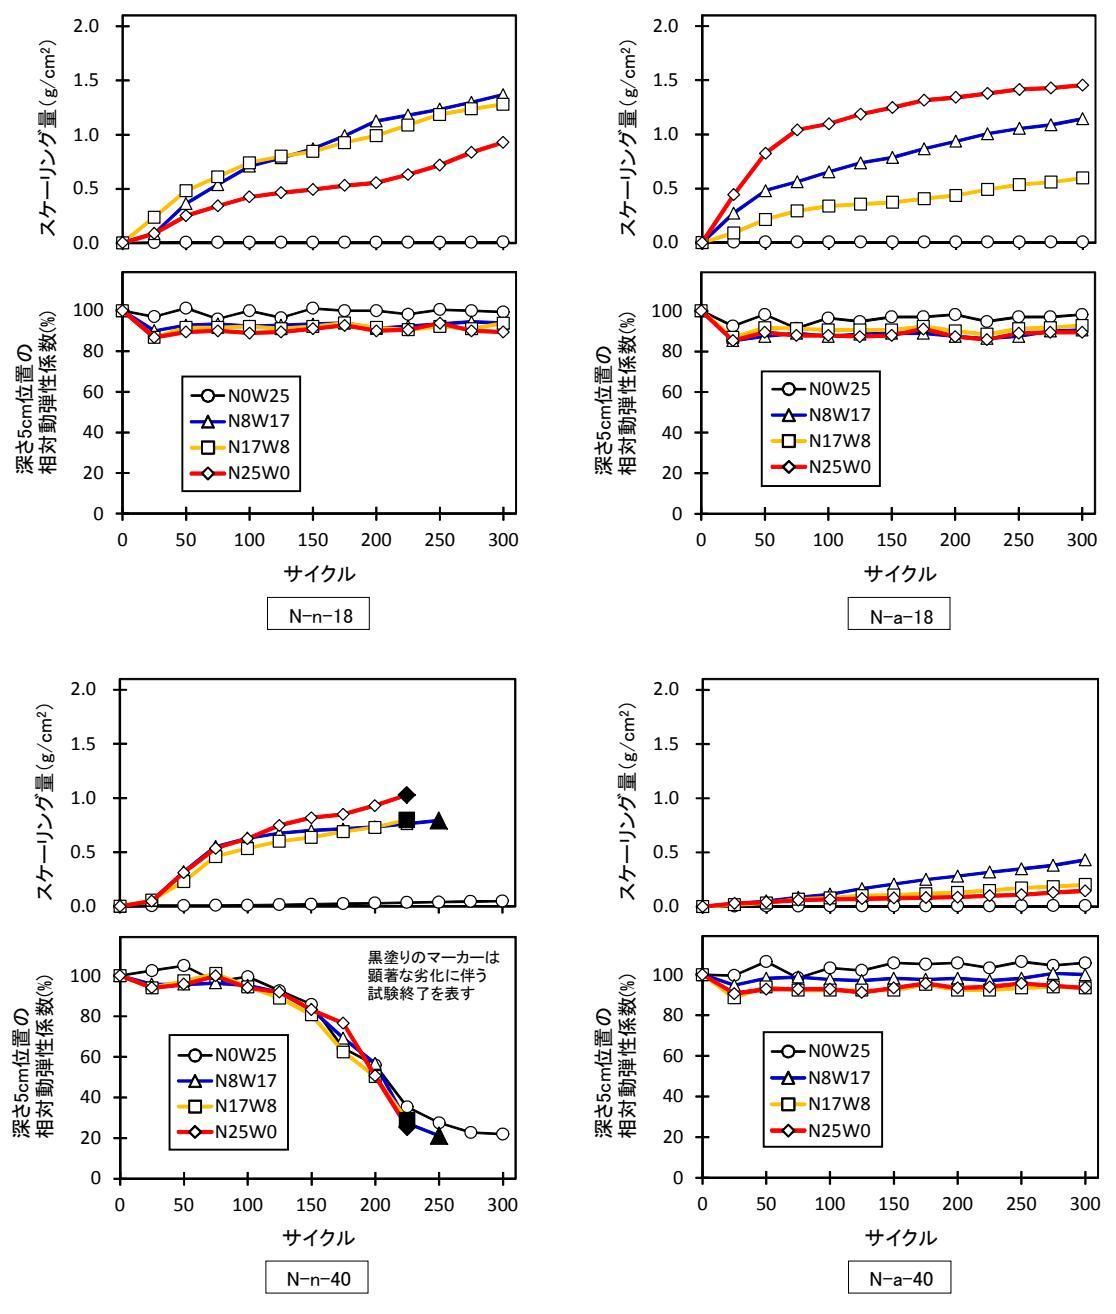
図-2.3 スケーリングおよび相対動弾性係数の推移(普通ポルトランドセメント使用)

一方、AE 剤を使用した供試体は塩水の使用有無にか かわらず相対動弾性係数の低下は小さかった。スケーリ ングについても図-2.3、2.4 で示したように、N-n-18、

N-a-18のN25W0でのみAE剤の効果が表れなかったが、 それ以外のすべての供試体ではAE剤を使用した方がス ケーリング量が少なかった。散布環境下での凍害予測に 際し、AE剤の使用有無は重要な指標と言える。

これに対し、AE 剤を用いていない場合は、散布回数 との関係は明確でないものの、高炉セメントB種を用い た供試体で塩分による相対動弾性係数の低下への影響が 表れている。さらに、普通ポルトランドセメントを用い た供試体では150サイクル目の段階では明確でないが、 図-2.3で示したように試験が途中で終了する等、塩分の 影響を受けている。以上のことから、AE 剤が使用され ていない可能性のある供用年数が長い部材については特 に散布の影響を受ける可能性が高く、適切な劣化予測に 基づく対応が求められる。

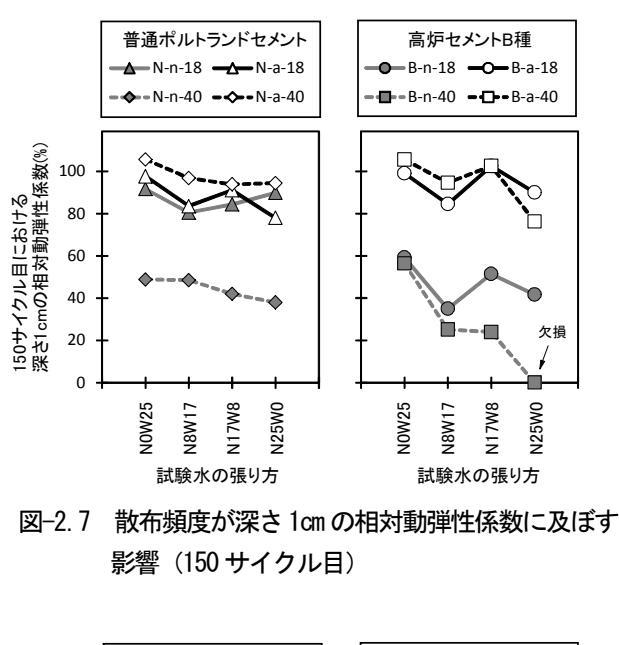
図-2.8 散布頻度が深さ 5cm の相対動弾性係数に及ぼす 影響(150 サイクル目)

図-2.7、2.8 は散布頻度が相対動弾性係数に及ぼす影響を、それぞれ測定深さ 1cm、5cm について示したものである。前節と同様に、ここでも 150 サイクル目のデータを使用した(スケーリングによって深さ 1cm のコンクリート組織が欠損に至った一部の供試体における深さ 1cm の相対動弾性係数は 0%と表示している(図-2.7))。

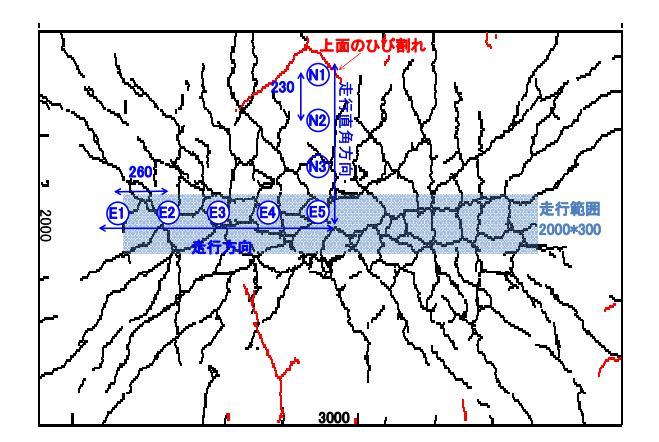
図-3.1 輪荷重走行試験終了時のひび割れ状況

載荷荷重は 110kN で一定とした。輪荷重走行試験は 引張側コンクリートを無視したたわみ設計値に達した時 点で終了した。そのため、床版供試体は破壊には至って いない。試験終了時のひび割れ状況を図-3.1に示す。

図-3.1に示す位置から φ100mm のコアを採取し、蛍 光エポキシ樹脂を含浸させた後、マイクロスコープを用 いて微細ひび割れのレベルまで観察を行った。

図-3.2 に示すように、E2、E3、E4、E5 に水平ひび 割れ等が生じている。なお、これらのコアは図-3.1 に示 すように走行範囲内のコアであり、走行範囲外の E1 に は水平ひび割れ等は生じていない。

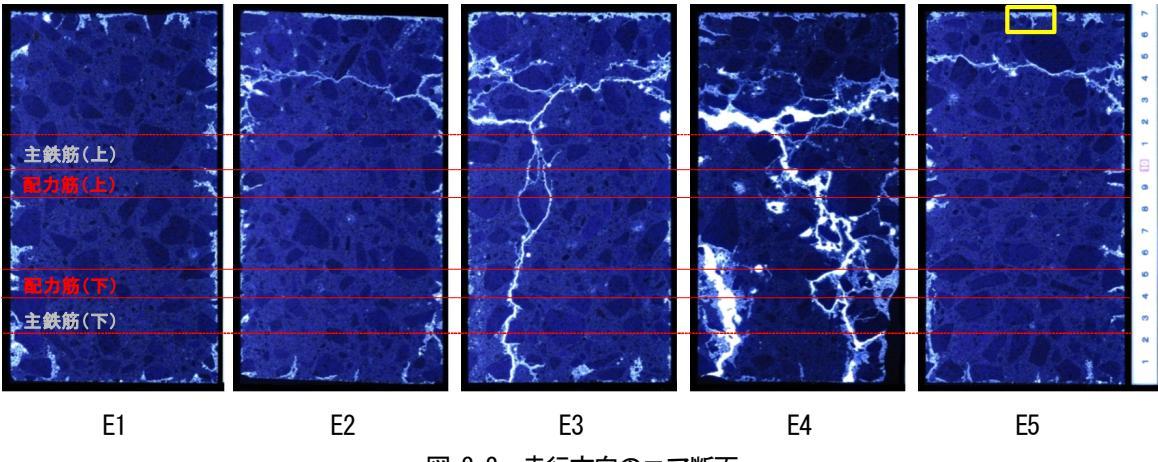
図-3.2 走行方向のコア断面

ひび割れ本数については、E2 と E5 は概ね1本の水平 ひび割れしか生じていない。一方、E3 と E4 は複数本の 水平ひび割れ等が生じており、縦方向のひび割れとつな

がっている水平ひび割れ等もある。ひび割れ発生位置に ついては、E2 と E5 の水平ひび割れは上側主鉄筋から上 方に離れた位置にある。一方、E3 と E4 については、複 数の水平ひび割れ等のうち上側の水平ひび割れは、概ね E2 や E5 と同様の位置にあり、下側の水平ひび割れは、 概ね主鉄筋の上縁位置付近にある。

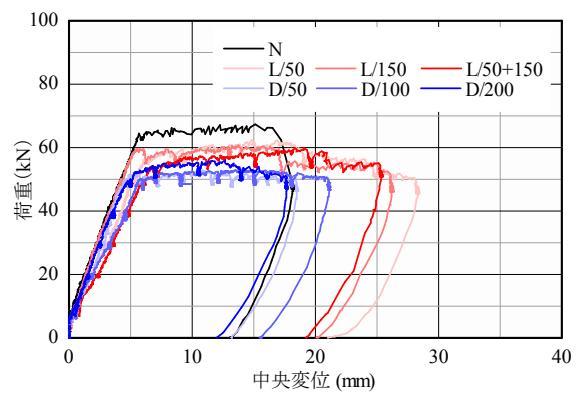
## 図-4.2 荷重と試験体中央変位の関係

水平ひび割れ等による RC 部材の性能低下に関する試験結果から、水平ひび割れ等により RC 部材の曲げ耐荷性能が低下することを確認した。

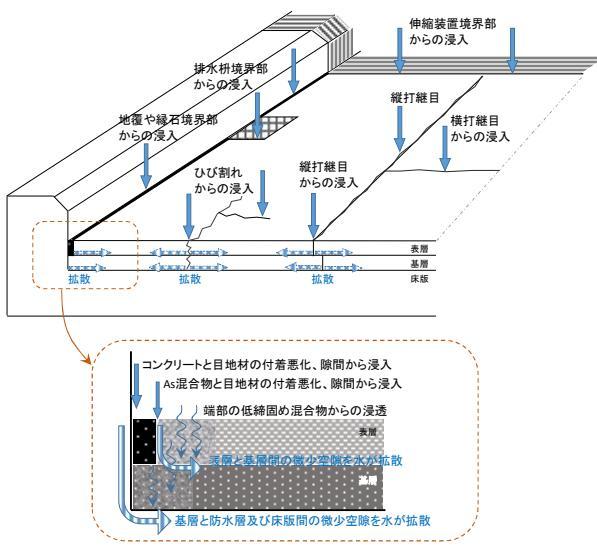
図-10.1 水の浸入と拡散経路概要図

ないための技術が求められる。一般的に橋梁床版上には、 交通荷重や雨水等の気象作用などから床版を保護し、車 両の走行性を確保する役割を担うために、混合物層と防 水層で構成される橋面舗装が設けられる。混合物層と防 水層の部分で水の浸入を防ぐことが望ましいが、交通荷 重などの力学的作用や、日照や降雨降雪、温度変化など の気象作用を複合的に受ける橋面舗装においては、隙間 やひび割れの発生が避けられず、水の浸入を完全に防ぐ ことが出来ていないのが実態といえる。橋梁床版への水 の浸入経路は複数あると考えられ、その浸入経路を把握 し、対策をとることが肝要である。

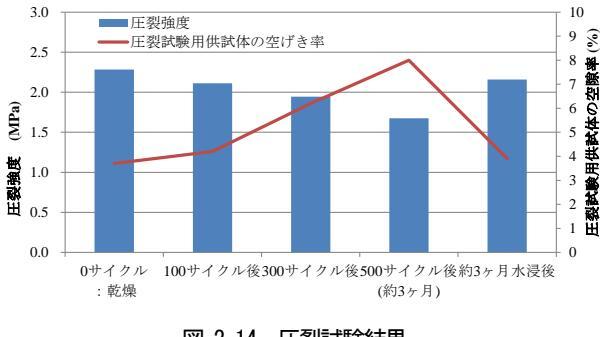
図-2.14 圧裂試験結果

カンタブロ損失率は骨材飛散抵抗性,圧裂強度はひび 割れ抵抗性やはく離抵抗性を評価する試験と位置づけら れるが,いずれの性能も,凍結融解作用を受けることで 低下することが確認された.言い換えれば,凍結融解作 用を与えた後で,各種の性能試験を実施することで,凍 結融解作用による混合物の骨材飛散抵抗性やひび割れ抵 抗性の低下状況を定量的に把握することが可能であると 考えられる.

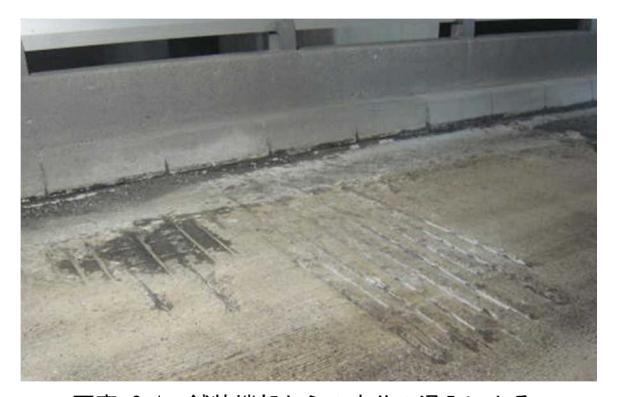
写真-6.1 舗装端部からの水分の浸入による RC 床版の損傷例

降雨や融雪水等の水分が床版へ浸入する経路について実態の把握と課題の抽出を行った。その結果、 降雨や融雪水等の水分が、地覆・縁石とアスファルト混合物が接する目地部から浸入し、床版が損傷したケースが見られた。舗装端部に施工される目地材料の水密性や接着性などの止水性を改善し、水分の浸入を軽減する対策が重要と考えられた。

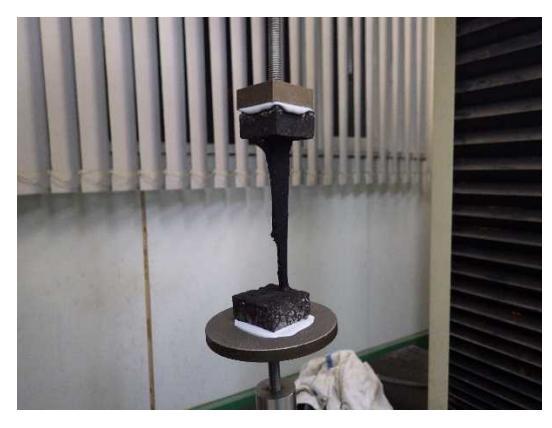
写真-6.5 引張試験の破断形態(下面で破断)

さらに、破断形態に着目すると**写真-6.5**のように、 目地材の下面(又は上面)で剥がれる形態と**写真-6.6** のような中間で破断する形態がある。引張試験の破断 形態の傾向を図-6.11に示す。中間破断は、試行タイプ (1)で28%、シリコンで100%であった。高弾性タイプ と試行タイプ(2)は、すべて上下面破断であった。

引張試験において破断形態の結果から目地材下面 で破断が目地材上面で破断が多いことから凍結融解 時に塩水の介在が影響していると思われる。このこと は、付着性を左右し引張量に違いがでると推測される。

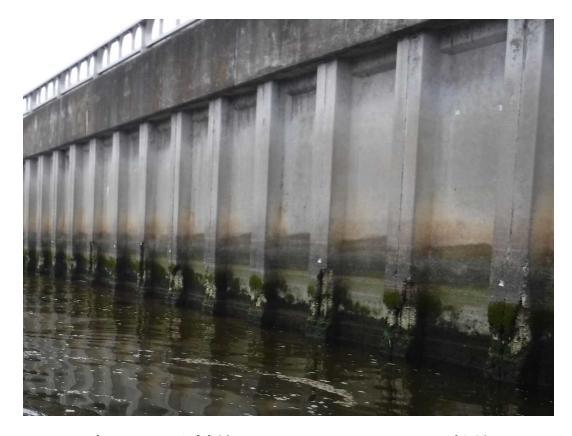
写真-2.1 未補修区間のコンクリート剥離状況

損傷種類のうち最も多い症状は矢板凸部のコンクリートの剥離であり、**写真-2.1**に示すように、概ね一様な高

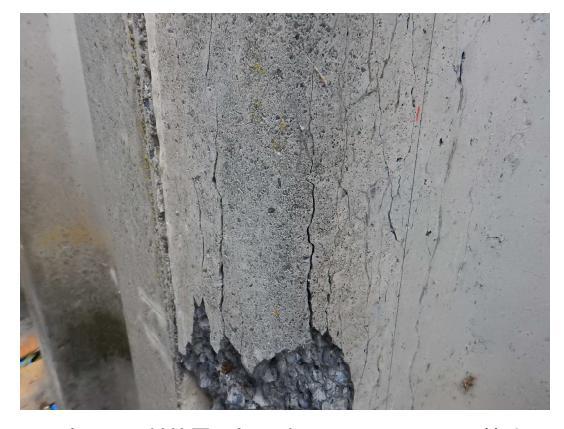
写真-2.3 鉄筋露出部上端のコンクリートひび割れ

写真-2.3 のようなひび割れ発生箇所をプラスチック ハンマーで叩くと、軽微な力でも繰り返し叩くことによ り容易に剥落していった。また、冬期間には、写真-2.4 に示すような大きな河氷が矢板凸部に何度も衝突を繰り 返していた。そのため、スケーリングによる劣化の他に、 ひび割れ発生箇所への氷塊等の衝突も、凸部に損傷が生

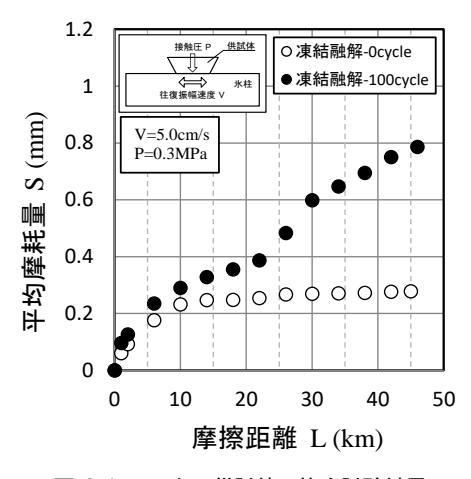
図-3.1 モルタル供試体の複合試験結果

図は、凍結融解の履歴がある供試体の方がより摩耗 するという予想どおりの結果を示すものであるが、こ の結果は、本試験方法により複合劣化の進行を定量的 に評価できる可能性を示唆している。今後は、条件を 変化させた試験を実施する予定である。

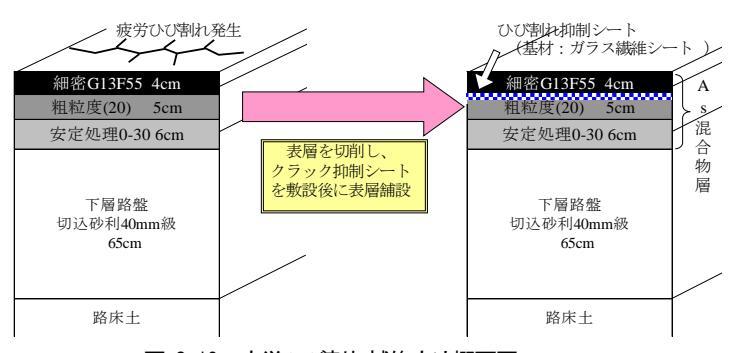
図-2.10 疲労ひび割れ補修方法概要図

補修方法の概要を図-2.10 に示す。既設舗装の表層を 4cm 切削後、ガラス繊維シートを基材に用いたひび割れ 抑制シートを既設舗装の基層表面タイヤ通過位置に 1m 幅で縦断方向に連続して流し貼りし、表層に細密粒度 ギャップアスコン 13F55(改質Ⅱ型)を 4cm 舗設してい

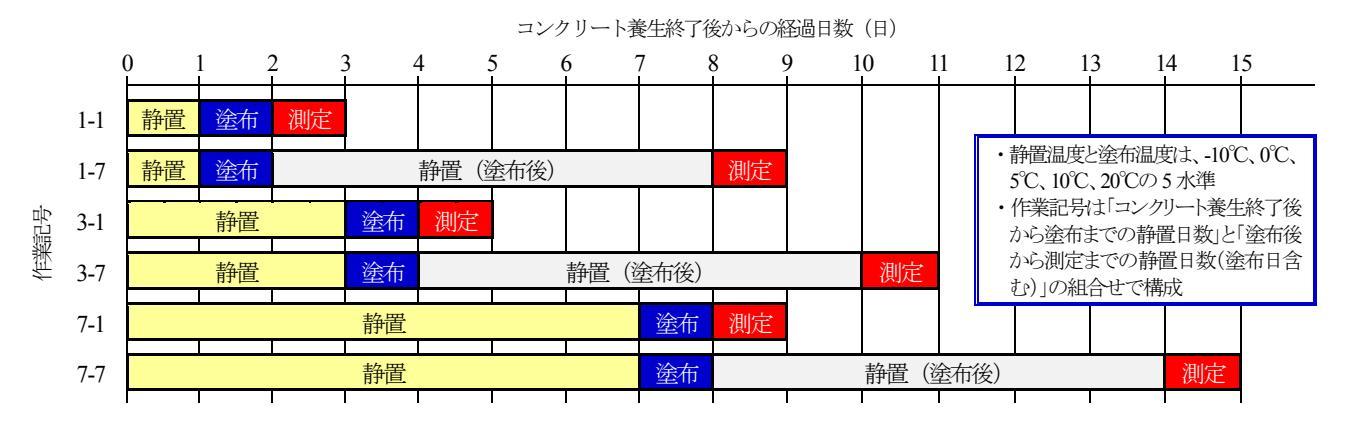
図-2.2 塗布作業および測定作業の工程

試体は冬期施工を想定して寒中コンクリートとして作製 することとし、養生工程を図-2.1<sup>30</sup>のように設定した。 養生温度は5℃とした。養生終了後、図-2.2に示す工程 でシランの塗布、含浸深さの測定を行った。静置・塗布 温度は-10℃、0℃、5℃、10℃、20℃の5水準とした。 シランは、0℃以下で塗布を行うため水系を検討対象か ら除外し、北海道開発局道路設計要領の基準 Dを満たす 無溶剤系3製品(材料1、材料2、材料3と記す)を選 定した。これら3製品は-20℃でも凍結しないことを予備 実験で確認している(写真-2.1)。塗布量は統一せず、各 製品メーカー指定の標準量とした。塗布面は打設面 (100mm×200mm)とした。含浸深さは供試体を割裂 し、割裂面に水を噴霧して撥水を呈した範囲をシランの 含浸域と判断し、ノギスを用いて測定した。

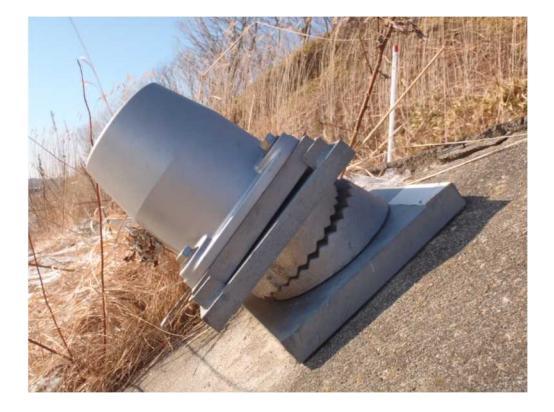
写真-1.1 グラウンドアンカー頭部が変状した事例

北海道のような積雪寒冷地において、写真-1.1 に示す ようにグラウンドアンカー工や地山補強土工が凍上によ り損傷し、機能が低下することが問題視されており、維持 管理上の課題となっている<sup>D</sup>。そこで、グラウンドアン カー工および地山補強土工について、凍上に起因する損傷 のメカニズムを把握し、凍上対策技術を検討することを目 的として、これまで北海道各地において施工したグラウン ドアンカー工や地山補強土工について測定した荷重およ び変位をとりまとめた。また、苫小牧施工試験フィールド において実物大の試験施工を行い、作用する荷重を計測し た。グラウンドアンカー工については自由長、定着荷重、 受圧面積に、地山補強土工については補強材の長さと受圧 板の面積に着目して試験施工を行った。本報告はこの結果 をまとめたものである。

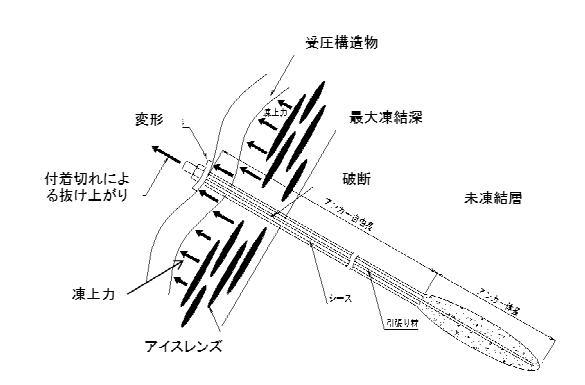
グラウンドアンカー工は、地中の定着部と受圧構造物を 高強度の引張材で連結させ、切土のり面に働く土塊のすべ り力をアンカーの引張力で抑止させる工法である。クラウ ンドアンカーを設置したのり面が凍上した場合、凍上した 地盤から受圧構造物を持ち上げる力が作用するとともに、 グラウンドアンカー頭部に荷重が作用し、図-3.1 に示す ように、アンカー材の破断や受圧構造物の頭部プレートの 変形・破損、アンカーの引抜け等の被害が生じる可能性が ある。

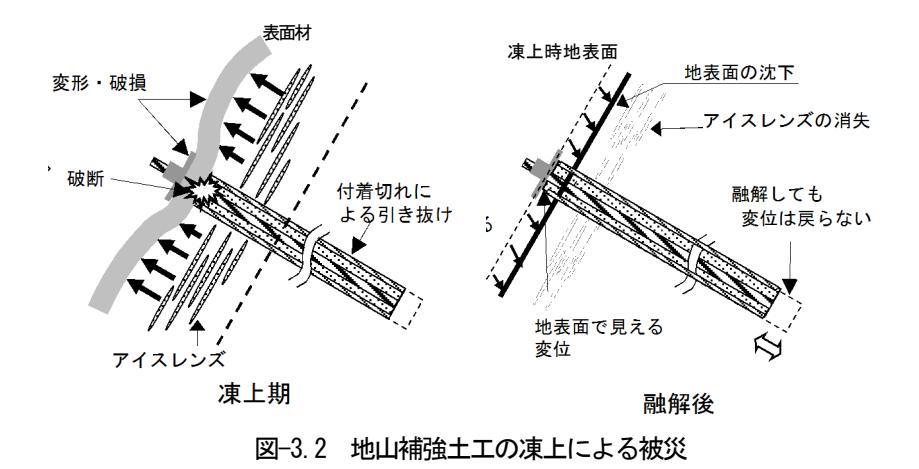
地山補強土工は、鉄筋やロックボルトなどの比較的短い 棒状補強材を地山に多数挿入することにより、切土のり面 全体の安定性を高める工法である。地山補強土工を施工し たのり面が凍上した場合、図-3.2 に示すように凍上した 地盤が受圧構造物を持ち上げる荷重(凍上力)によって、 補強材が破断したり、頭部プレートが変形・破損したりす ることがある。また、補強材の側面と凍土層の凍着によっ て周辺地盤の凍上とともに構造物が持ち上げられる現象 が発生し、凍土層が融解してももとの位置まで戻らない場 合がある。
