## 11.2 コンクリートの凍害、塩害との複合劣化挙動及び評価に関する研究

研究予算:運営費交付金(重点) 研究期間:平18~平22 担当チーム:耐寒材料チーム 研究担当者:林田 宏、遠藤裕丈、草間祥吾

# EXAMINATION AND EVALUATION OF DETERIORATION OF CONCRETE FROM COMBINED FROST AND SALT DAMAGE

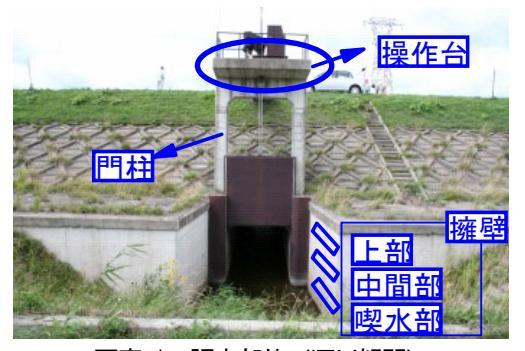
写真-1 調査部位(河川樋門)

凍害による単独劣化を受けた構造物として、凍結防 止剤が散布されていない区間の橋台竪壁・翼壁および 河川樋門を対象に調査を行ったが、本報告では河川樋 門について述べる。凍害に影響を与える環境因子とし ては気温や凍結融解回数等の「地域条件」と水分供給 状態や日射等の「部位条件」に大別される。凍害の単 独劣化に関する調査では「地域条件」として凍害危険 度が高く、道北地域にある約50箇所の河川樋門を対象 とした(図-1)。ここで、図に併記されている凍害危険 度とは、長谷川<sup>1)</sup>が提案した、外気温上の最低温度や 凍結融解日数等を考慮して 0~5 にグレード分けした ものであり、凍結融解作用の厳しさの目安となるもの である(表-1)。また、「部位条件」として、凍害に大 きな影響を与える水分供給状態の違いに着目し、調査 部位については写真-1に示すように「操作台」、「門柱」、 「擁壁」の3部位を選定し、「擁壁」については更に、 「上部」、「中間部」、「喫水部」に分けて調査を行った。

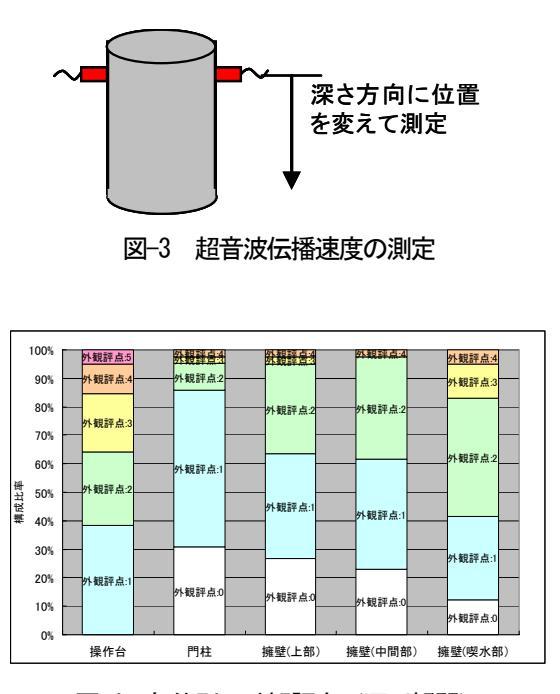
図-4 部位別の外観評点(河川樋門)

図-4 に部位別の外観評点を示す。操作台については 外観評点0がなく、外観評点1~5まで幅広く分布して いる。特に他の部位と比べて外観評点3以上の割合が 大きく、凍害劣化を顕著に受けている部位であるとい える。また、擁壁(喫水部)についても、外観評点3 以上の割合が他の部位と比べ多くなっている。

一方、門柱と擁壁(上部、中間部)については外観 評点5がなく、また、外観評点3~4の占める割合も非 常に少なく、外観評点0~2がほとんどであり、外観上 は凍害劣化をさほど受けていない。

これらの調査結果から、以下のようなことが考えら れる。まず、操作台については、水平面であることか ら、冬期に雪が堆積し、日射や春先などの温度上昇に よって、水分が供給されやすく、外観評点が大きくな っていると考えられる。さらに、操作台は部材厚が比 較的薄いことから、コンクリートの温度変化が他の部 位に比べ厳しい。特に偶角部は温度変化が著しいこと から凍害劣化が著しく進行している傾向にあった。次 に、擁壁(喫水部)についても水面から水分が供給さ れるため、他の部位に比べ外観評点が大きくなってい るものと考えられる。一方、門柱については、そのほ とんどの部分が操作台の下にあり、顕著な水分の供給 を免れている。凍害劣化を受けている部分は操作台か ら経由してきていると思われる融雪水が供給されてい る部分くらいであった。また、擁壁(上部・中間部) が門柱と比べ、外観評点が若干大きくなっているのは、 擁壁上部に堆積した雪からの融雪水の供給があるため であると考えられる。擁壁上部からの融雪水は擁壁の 下の部分に行くにしたがって供給量が減少するため、 擁壁(上部)と擁壁(中間部)とで外観評点に差が生 じることが考えられたが、今回の調査結果では、両者 に顕著な外観評点の差は見られなかった。

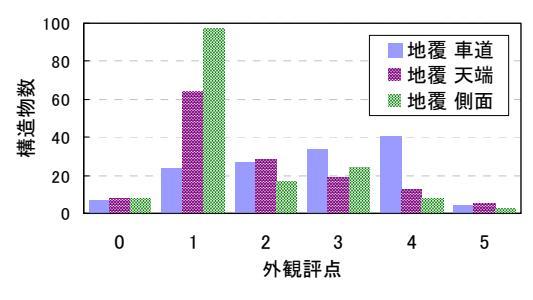
図-5 地覆の外観評点

図-5 に地覆における外観評点を示す。地覆車道面は、 地覆天端や地覆側面に比べ外観評点が大きい傾向を示 した。地覆車道面は、堆雪による水分の供給や路面凍 結防止剤を含んだ融雪水の流路となり、一層塩化物と 凍結融解の影響を受けるためと考えられる。

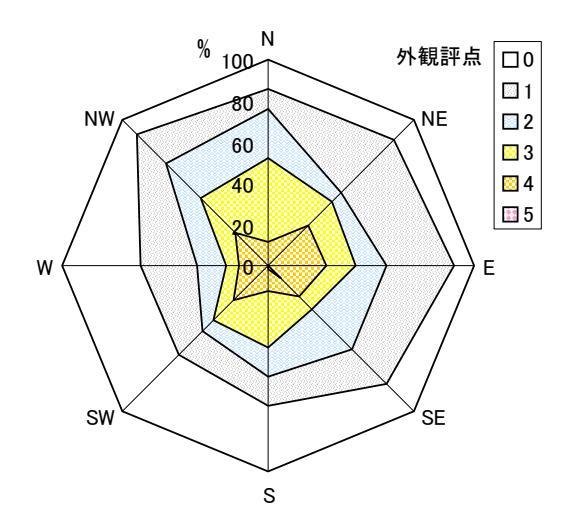
図-10 地覆車道面の方位別外観評点

図-10 に地覆車道面における外観評点の出現割合の 方位分布を示す。日射の影響により南面の凍結融解回 数が多くなるため、外観評点が大きくなる傾向がある と考えられたが、本調査結果では北面の外観評点も大 きく、方位による明確な傾向は現れなかった。

この原因として地覆車道面は除雪後も堆雪する橋梁 があり、冬期間の凍結融解回数にばらつきがあること が一因と考えられる。今後これらの堆雪の影響を調査

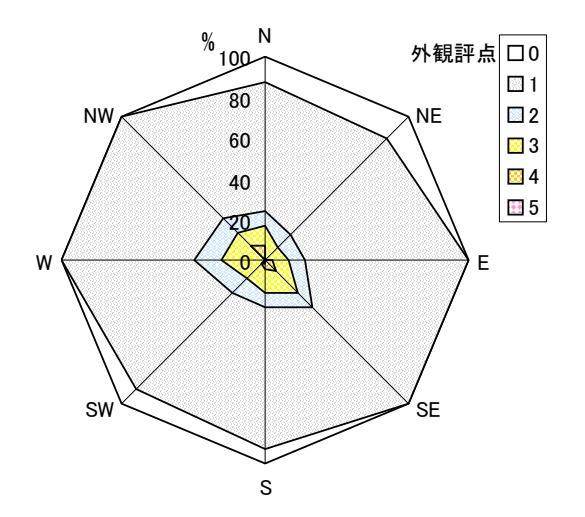
図-11 地覆側面の方位別外観評点

一方、図-11 に示す地覆側面の場合、地覆車道面に 比べ水分が少ない環境であるため、全体的に外観評点 が小さい傾向にある。また、わずかであるが西面、 北西面の外観評点が大きく、このことは冬期間の季節 風の影響により、凍結融解回数が多い<sup>4</sup>ことも一因と して考えられる。

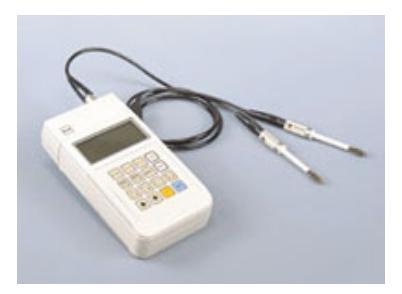
写真-2 電気抵抗式含水率計

構造物の水分量が超音波伝播速度に与える影響を把 握するため、電気抵抗式含水率計(**写真-2**)を用いた

実構造物の内部水分量調査を行った。この装置は測定 対象物に低周波(120Hz)電圧を1V加え、その電流電 圧変化を測定して間接的に含水率を求めるものである。 電極はコンクリートに対して一様な接触状態を得るた めに金属ブラシを用いている。測定は、φ6mm 乾式ド リルで2つの孔を約3cm間隔であけ、計測時には接触 部が十分削孔面に接触するようにエアーで削孔内部を 清掃した後、その中にブラシ電極を差し込み、深さ2cm、 4cm、6cm、8cm、10cmの5箇所で計測を行った。なお、 水分量調査については、コアを採取後、採取位置から 5cm離れたところで調査を行った(図-13)。

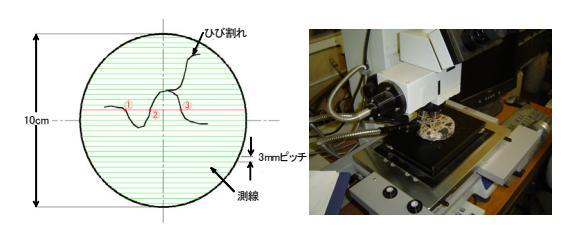
図-14 顕微鏡観察によるひび割れ密度測定

化を直接確認するため、超音波測定位置でコアをスラ イスし、顕微鏡を用いて測線長 1mm あたりのひび割れ 本数(以下、ひびわれ密度と記す)を算出し、超音波 伝播速度測定との関係について検討を行った。なお、 試料面積、測線長は米国材料試験協会規格 ASTM C 457 に準じ、微細ひび割れをきわだたせるための蛍光塗料 等は用いていない(図-14)。

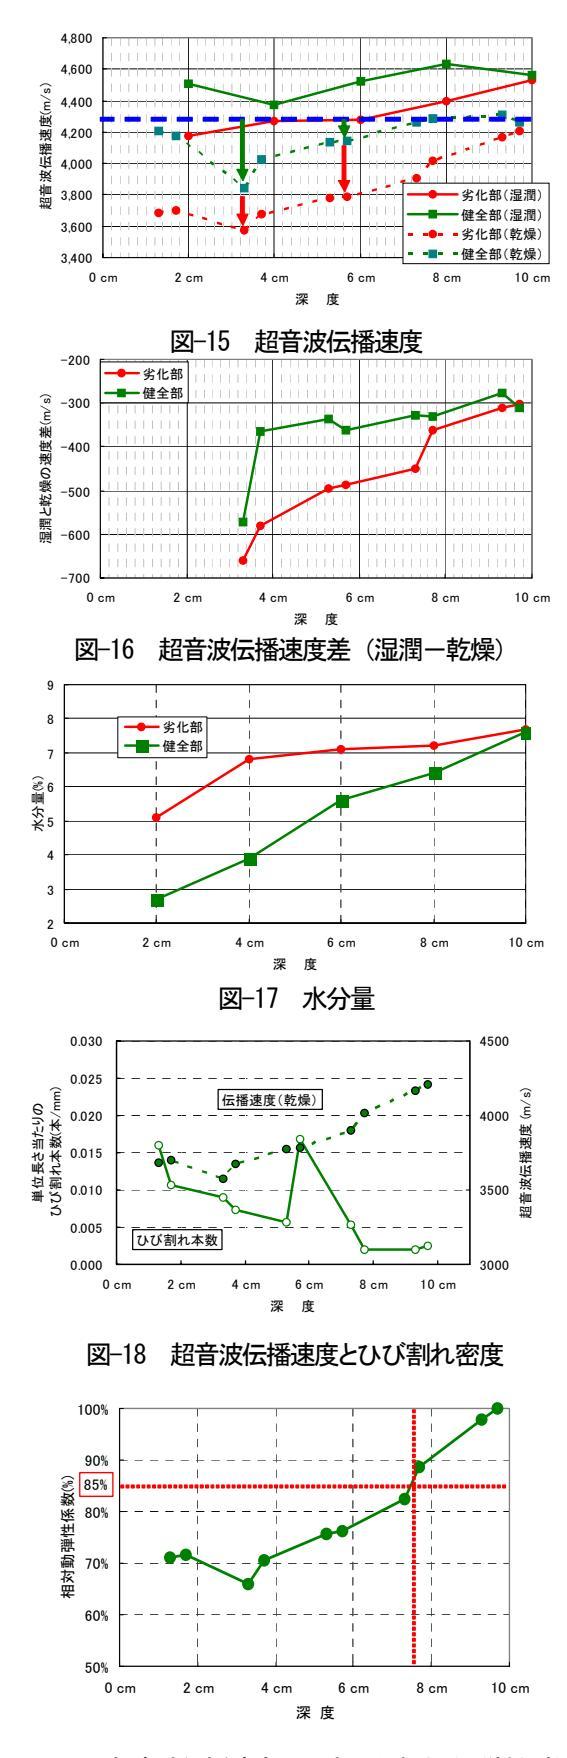
図-19 超音波伝播速度より求めた相対動弾性係数

本研究においても、この方法により相対動弾性係数 を求めて凍害深さの評価を行った。なお、相対動弾性 係数の算出に当たり  $E_{dr}$ の算出では劣化部(乾燥)の超 音波伝播速度を用い、また、 $E_{dr}$ の算出では健全とみな せる箇所の超音波伝播速度として深さ 10cm のものを 用いた。算出結果を図-19に示す。

ト標準示方書が定める相対動弾性係数の最小限界値の うち、もっとも安全側である85%を仮の閾値とし、こ の値を下回る部分を凍害劣化による組織のゆるみ域と して仮定すると、図-19の結果から約8cmまでが凍害 劣化範囲であると考えられる。この結果は図-18に示 すようにひひ割れ本数が約8cmの深さから表面に向け て増加していること、また、健全なコンクリートの一 般的な超音波伝播速度は4000m/s以上とされており<sup>10)</sup>、 表面から約8cmまでの部分で超音波伝播速度が 4000m/s以下となっている結果とも一致する。

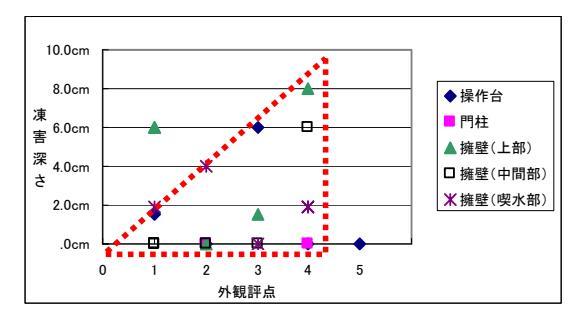
図-21 外観評点と凍害深さ

閾値を下回った測定点の深さを凍害深さと仮定し、 外観評点との比較を行った。結果を図-21 に示す。こ の結果から、ばらつきはあるが、外観評点が高いほど、 凍害深さが深くなっている傾向が読み取れる。また、 ばらつきはあるものの、全体的に外観調査結果と同様 に「操作台」や「擁壁喫水部」の凍害深さが深くなっ ている。一方、「擁壁上部」や「擁壁中間部」にも凍害 深さが深くなっている。これらについては基本的に外 観評点の小さい部位であるが、擁壁上に積もった雪か らの融雪水の供給が多かったり、施工時の影響などに より外観評点が高くなった可能性があり、その場合、 凍害深さが深くなったものと考えられる。また、外観 評点が4や5のように高くても凍害深さが浅い場合も あり、これについては今後、検討していきたい。

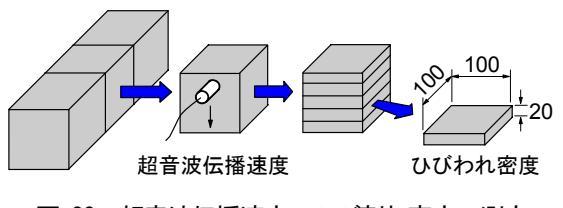
図-23 超音波伝播速度・ひび割れ密度の測定

所定のサイクルに達した後、図-23 に示すように100 ×100×100mm 寸法で試料を切り出し、側面にφ20mm の発・受信子をあてて超音波伝播速度を測定した。な お、微細ひび割れに多くの水分が供給・蓄積されてい ると見かけの超音波伝播速度は大きく表示される<sup>12</sup>こ とから、ここでは試料を乾燥させ、水分量を低減させ てから測定を行った。

ここでは、前述したひび割れ密度をもって、凍害劣 化の程度を評価することとした。超音波伝播速度を測 定した後、20mm間隔で試料をスライスし(図-23)、顕 微鏡を用いてひび割れ密度を求めた。測定は、表面か ら深さ20、40、60、80mmで行った。

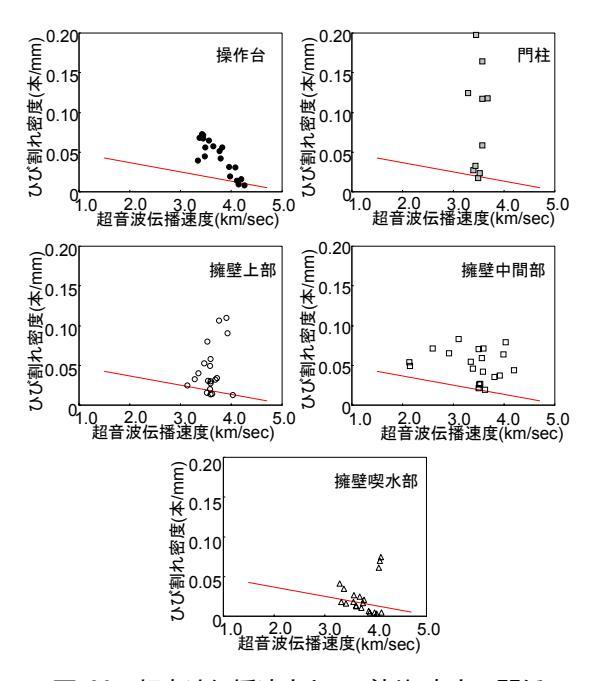
図-26 超音波伝播速度とひび割れ密度の関係 (河川樋門、部位ごとに整理)

図-26 は、図-25 の結果を部位ごとに整理したもの である。操作台、擁壁の中間部と喫水部では、超音波 伝播速度の減少に伴ってひび割れ密度は増加する関 係がみられるが、門柱と擁壁上部ではこのような関係 が総じて見られなかった。写真-3 は門柱の外観を示し ているが、ジャンカ等がみられる。ばらつきは狭小断 面における特定の部位で生じていることから、施工性 の影響が推察されるが、全体的には供用年数が長い構 造物で相関が小さい傾向にあることから、材齢の進行 が超音波伝播速度に影響を及ぼしたことが考えられ る。

図-29 は部位ごとに整理した結果である。図-26 では 門柱と擁壁上部において施工性の影響を考察したが、 これらを除外すると、実構造物のデータは全体的に図 -27 で示した室内試験の結果に近い傾向が見受けられ、 実構造物の調査結果と室内促進の結果は対応している ように思われる。

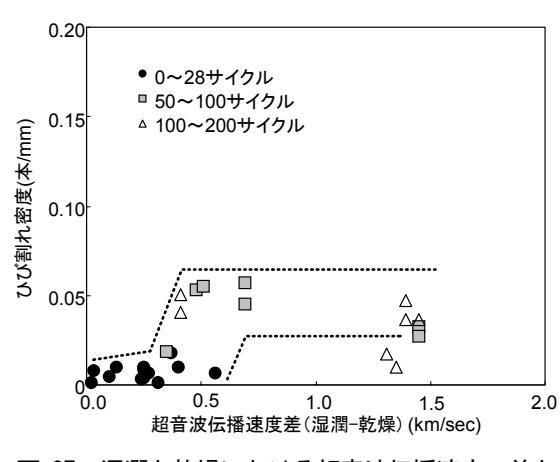
図-27 湿潤と乾燥における超音波伝播速度の差と ひび割れ密度の関係(室内試験)

図-27(室内試験)および図-28(河川樋門、年数ご と)に湿潤状態と乾燥状態における超音波伝播速度の 差とひひ割れ密度の関係を示す。速度差が大きいほど、 ひび割れに水分が多く含まれていることを意味する。 ばらつきは大きいが、速度差が大きいほどひび割れ密 度が大きい傾向が概ね見受けられる。
