②-3 流動化する地すべりの発生箇所・到達範囲の予測に関する研究(2)

研究予算:運営費交付金(一般勘定) 研究期間:平23~平27 担当チーム:土砂管理研究グループ(地すべり) 研究担当者:武士俊也、杉本宏之

RESEARCH ON PREDICTION OF OCCURRENCE SITES AND RUNOUT RANGES OF LANDSLIDES WITH HIGH MOBILITY

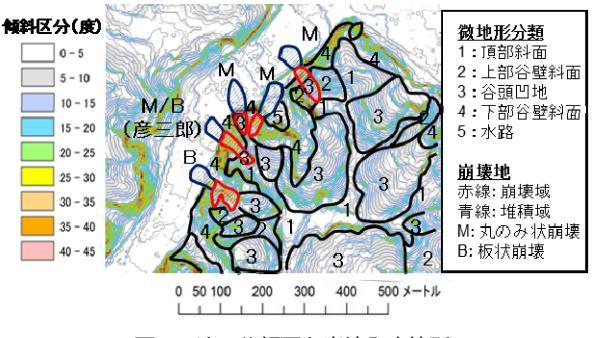
図1 地形分類図と崩壊発生箇所

地形分類図と崩壊発生箇所を比較すると、丸のみ状崩 壊の発生域となっている谷頭凹地は、小規模かつ深い形 状の凹地形であり、地下水が集まりやすい地形である。

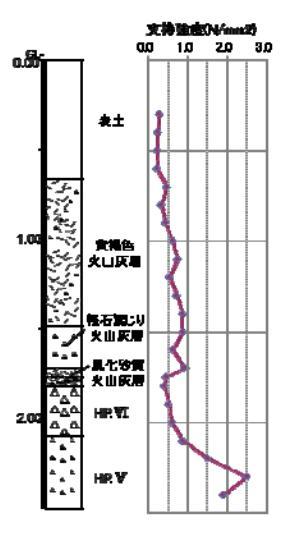
図2 すべり面付近の地質柱状図(彦三郎地区)

側方崖で表層地質が観察できた彦三郎地区(丸のみ状 崩壊)では、すべり面と考えられる砂質火山灰・軽石混 じり火山灰³は比較的強度が弱い層となっている。その 直下のシルト質火山灰層から上位は褐色風化しており、 シルト質火山灰層が不透水層となっていることが考えら れる。十勝沖地震では先行降雨が多く、丸のみ状崩壊が 発生した谷頭凹地は横断形、縦断形ともに凹型で水が集 まりやすい形状であることから、シルト質火山灰層より 上位の地下水位が高い状態であった可能性が高い。崩壊 発生直後の調査では、軽石層が液化して崩壊が生じた可 能性が指摘されている²。地下水を多量に含んだ状態で 地震動を受けたことで、流動性が高く長距離移動したと 考えられる。

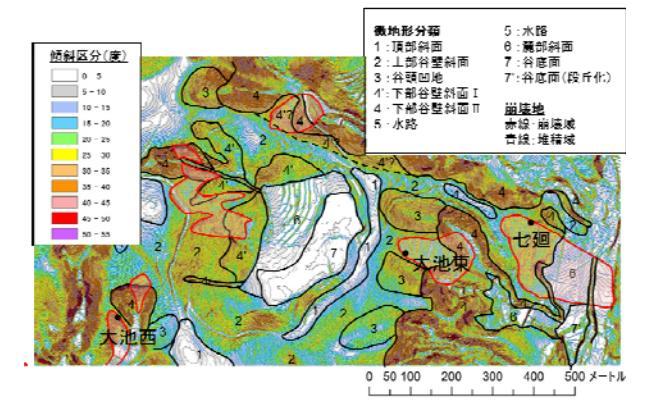
図3 地形分類図と崩壊発生箇所

地形分類図と崩壊発生箇所を比較すると、上部谷壁斜 面と下部谷壁斜面の境の遷急線付近から上部谷壁斜面が 崩壊するタイプが多い。地震発生以前からの下部谷壁斜 面の拡大によって脚部が侵食されて不安定化した上部谷 壁斜面上が崩壊したと考えられる。また、張り出した尾 根の先端に崩壊が多いことから、凸型の斜面で地震動が 増幅されたことが影響していると考えられる。

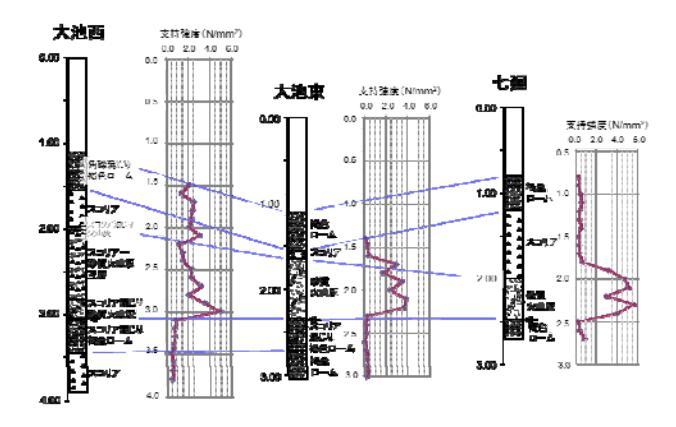
図4 すべり面付近の地質柱状図

調査対象地すべりが発生した上部谷壁斜面には火山灰 層が厚く堆積しており、すべり面は褐色ローム(スコリ ア混じり褐色ローム)の層準であった。褐色ローム上部 は軟弱な粘土であり、特に七廻では古土壌⁵⁰であった。 すべり面となった部分の強度が低かったことに加えて、 地震によって上位の火山灰層との硬軟境界部に強い応力 が作用したことが、すべり面での破壊を生じた要因と考 えられる。

大池西地区においては、側方崖においてすべり面となった褐色ロームとその上位の火山灰層が斜面に沿って流れ盤状態で堆積している様子が確認された。すべり面となったテフラ起源の弱層が面的に広がり、その上位の火山灰層も板状に広がっていたことで、板状の一連の斜面 堆積物が地すべりを起こしたと考えられる。

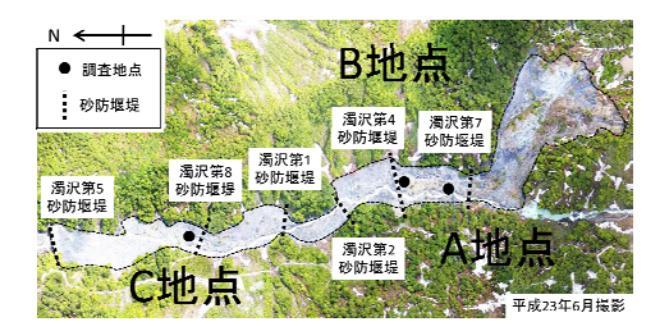
図5 調査位置図

図5に示すとおり工事法面の3箇所で標本作製のため の試料採取を行った。A及びC地点ではブロックサンプ リングを行い、B地点ではシンウォールサンプリングを 行った。各地点の地質断面図を図6に示す。

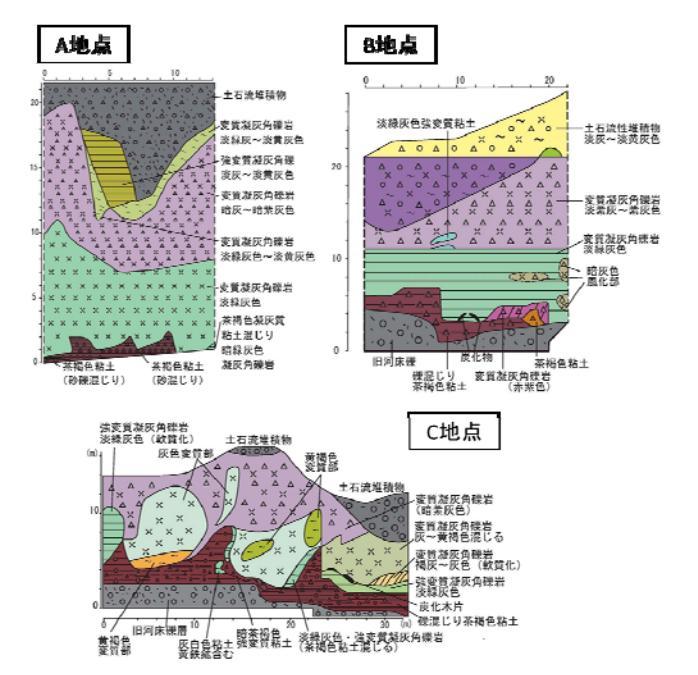
図6 各地点の地質断面

採取範囲は崩壊土砂と河床砂礫の境界を含む範囲(高 さ20~30cm)とした。ブロック試料は砂礫や礫混じり粘 土からなり、そのままでは脆く観察に適さない。そのた め、乾燥させた後に透明樹脂で固定し、切断及び研磨し て観察面とした。試料のサイズは大きいが、基本的には ボーリングコアで作製する樹脂固定すべり面標本⁹と同 じものである。分析にあたっては、標本観察面の堆積構 造等を観察し、その結果を樹脂固定標本観察柱状図¹⁰と して整理した(試料Aのみ示し、BとCは写真のみ示す)。 観察項目は礫の特徴、礫配列等、破砕・変形構造等であ る。観察結果に基づき、土塊の移動形態について考察を 行った。

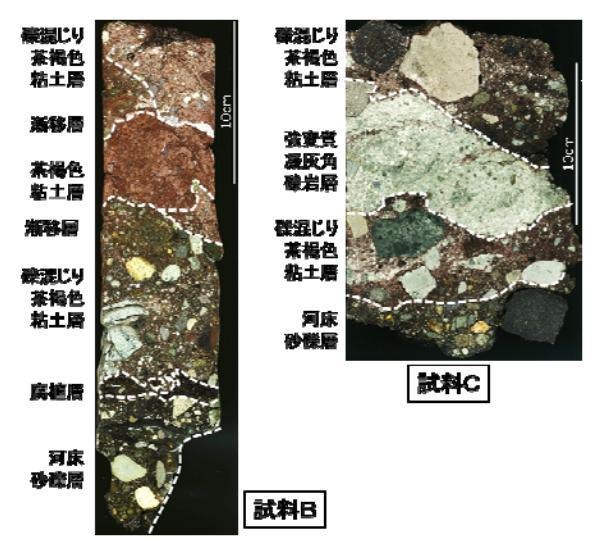
図8 試料B、Cの樹脂固定標本

法面で確認された河床礫と崩壊土砂の境界でシンウォ ールサンプリングした試料(観察面 30cm×7cm)である。 樹脂固定標本の写真と地質区分を図 8(左)に示す。標 本の底部は腐植層が載った河床砂礫層であり、その上位 は礫混じり茶褐色粘土層、赤紫色変質凝灰角礫岩層(上 部は礫が混じる)となる。腐植層は一部がめくれ上がり、

上位の茶褐色粘土が入り込んでいる。礫がマトリクス中 に均等に散らばって含まれており、明瞭な変形構造や配 列構造は認められない。赤紫色変質凝灰角礫岩層の上部 には、茶褐色粘土層と同様に、多様な礫種の亜角~亜円 礫が混じり込んでいる。

トレンチの観察断面の底部に近い位置から採取したブ ロック試料(観察面 20cm×15cm)である。樹脂固定標本 の写真と地質区分を図 8(右)に示す。標本の底部は河 床砂礫層であり、その上位は礫混じり茶褐色粘土層、強 変質凝灰角礫岩層、再び礫混じり茶褐色粘土層となる。 礫混じり茶褐色粘土層はマトリクスの比率が高く、礫が 均等に散らばって含まれている。また、強変質凝灰角礫 岩起源の粘土が引き延ばされつつ、溶け込んでいく様子 が観察される。礫混じり茶褐色粘土層に挟まれた強変質 凝灰角礫岩層は小片状の塊として礫混じり茶褐色粘土層 中に取り込まれたものとみられる。

A~C地点の全ての試料において、崩壊土砂の底部は礫 混じり茶褐色粘土層であった。礫混じり茶褐色粘土層は、 ①上位層の粘土が引き延ばされつつ溶け込んでいる、② マトリクスの比率が高く、その中に河床砂礫起源の礫が 均等に散らばって含まれているという特徴を有すること から、崩壊土砂の移動時にはスラリー状(流体状)であ ったと推定される。また、礫が沈降した様子が認められ ないことから、ある程度の濃度と粘性を有していたと考 えられる。

崩壊土砂底面と河床砂礫との境界部分はスラリー状に なっており、A 地点よりも下流側のB 地点及びC 地点で は土塊底面のスラリー状の領域が、厚くなっていたこと が法面で観察されている。最下流のC 地点では崩壊土砂 の全面がスラリー化し、より攪乱された状態になってい た。大規模崩壊が発生した5月は融雪出水の時期であり、 濁沢川本川の流量は多かったと推定される。大規模崩壊 発生後、崩壊土砂が濁沢川本川に流入し、当初は地すべ り的な移動形態であったが、移動とともに崩壊土砂と水 の混合(スラリー化)が底面から生じ、下流に行くほど スラリー化が全体に進行して流体的な移動形態に移行し たと推定される。
