コンクリート構造物の
鉄筋腐食診断技術に関する
共同研究報告書

— 自然電位法・分極抵抗法による鉄筋腐食診断 —

平成15年11月

独立行政法人土木研究所
技術推進本部構造物マネジメント技術チーム
日本構造物診断技術協会

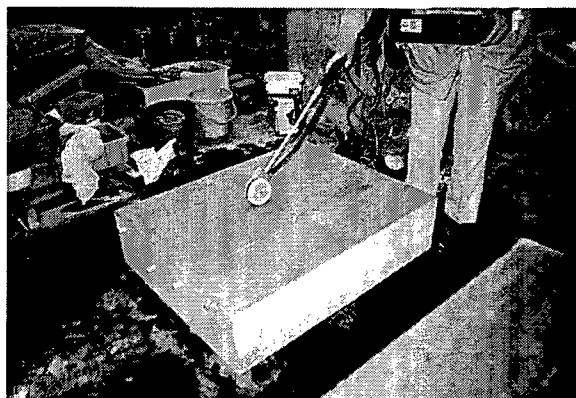
写真-1.6 Nc法 測定状況

Nc法は、N社製測定機器（コロージョンハンターTR-01）を用いて、図-1.5に示すように、鉄筋からのリード線と機器の端子を接続し、コンクリート表面にローラー式の鉛照合電極〔Pb/PbO〕を当て、高入力抵抗電圧計により測定した。使用した測定機器の仕様を表-1.9に、測定状況を写真-1.6に示す。なお、測定値は表-1.12に示す電位換算方法により飽和硫酸銅電極基準に換算した。

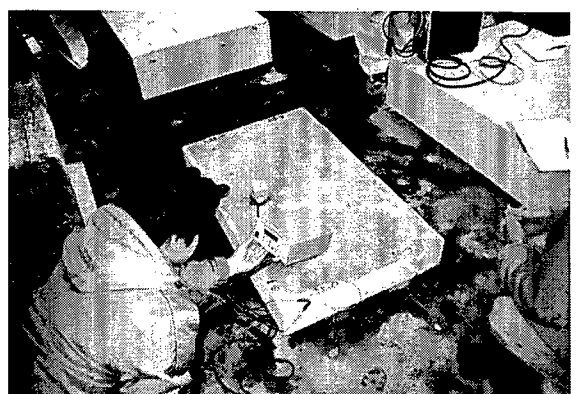
写真-1.15(b) Ns法 測定状況

名称		N b 法	S s 法	N s 法
測定器名称		N社 鉄筋腐食診断機 RC-M3.1	S社 携帯型鉄筋腐食診断機 SRI-CM-III	NS社 コキヤチ 鉄筋腐食診断センサー Model13
センサー方式		腐食センサー	2重対極センサー	2重対極センサー
		3電極式	3電極式	3電極式 〔1対電極方式と2重対極方式〕 の2方式の測定が可能
周波数	高	10 KHz	10 (～1) Hz	可変
	低	0.1 Hz or 0.01 Hz	0.020 Hz	0.25 Hz
第1回測定（夏季） 〔測定 H14.8.8～9〕		○	○	○
第2回測定（冬季） 〔測定 H14.11.25～26〕		○	○	○
写真参照		写真-1.13 (a) (b)	写真-1.14 (a) (b)	写真-1.15 (a) (b)

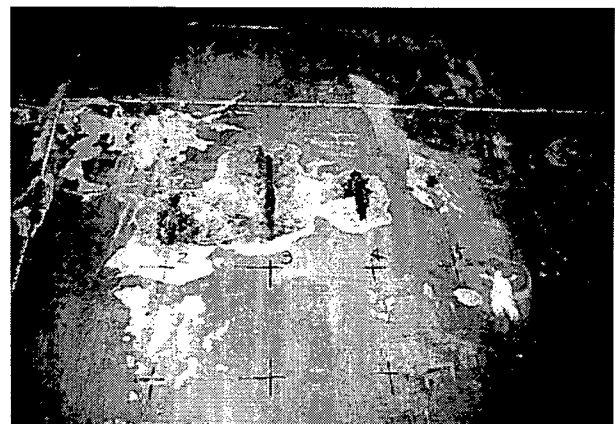
写真-1.1 地下室側壁の現況

測定対象である地下室側壁は、一部に、かぶり不足によるかぶりコンクリートのはく落、鉄筋の露出および腐食が確認された。

自然電位を測定した地下室壁面の状況は、写真-1.1および写真-1.2に見られるように、測定対象壁面の上部で縦方向鉄筋位置の数カ所にかぶりコンクリートのはく離と鉄筋の露出が確認された。かぶりコンクリートのはく離した箇所は、所定のかぶりが確保されておらず、かぶり部のコンクリートがすべてとれてしまった状況にあった。また、鉄筋は表面腐食の状況にあった。

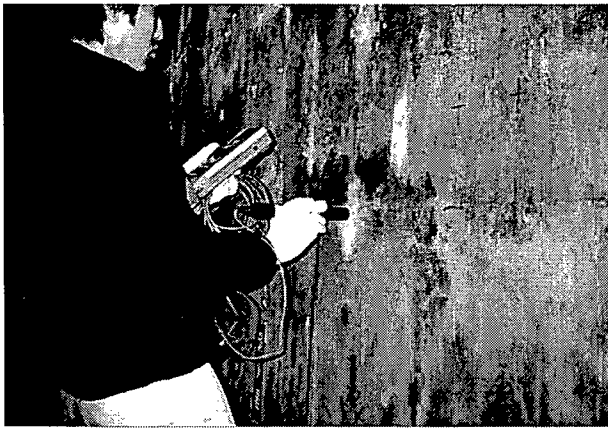
写真-1.3 Nb法（飽和塩化銀電極）測定状況

自然電位の測定に使用した機器は、「第 I 部 1.5 測定機器と測定方法 表-1.8」に示した5機種のうち、Nc法（鉛電極）、Fb法（飽和硫酸銅電極）、Nb法（飽和塩化銀電極）、Nb法（酸化水銀電極）の4機種とした。各機器による測定状況を写真-1.3～写真-1.6に示す。

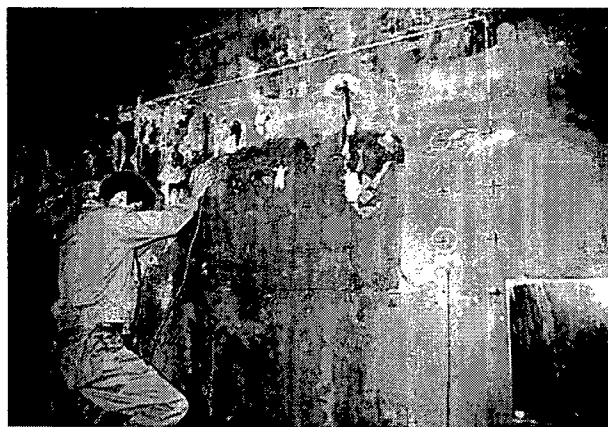
写真-1.7 Ss法 測定状況

分極抵抗の測定に使用した機器は、「第I部 1.5 測定機器と測定方法 表-1.13」に示したNb法、Ss法、Ns法の3機種とした。各機器による測定状況を写真-1.7～写真-1.9に示す。

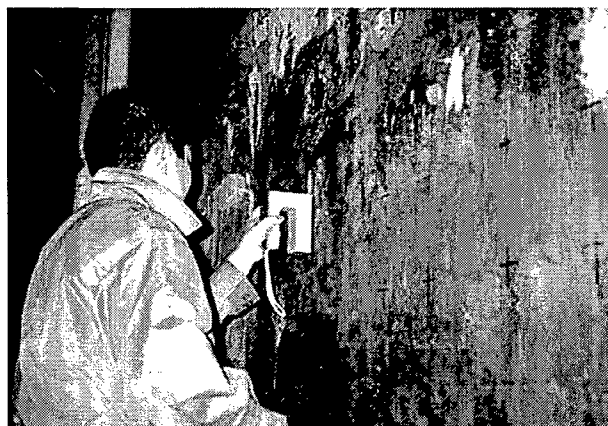
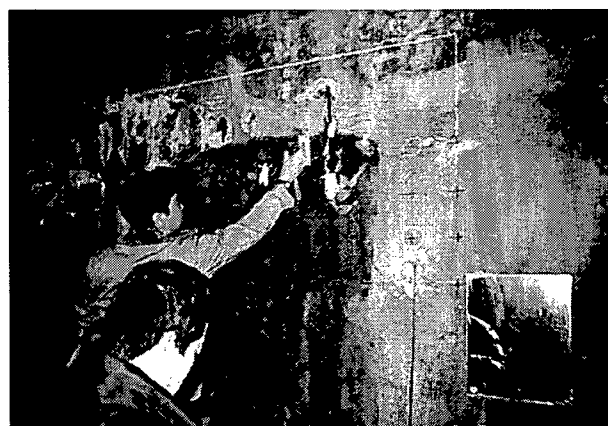
自然電位測定と分極抵抗測定の前に行った、コンクリート表面の含水率の測定では「第I部 1.5 測定機器と測定方法 表-1.14」に示したK社製コンクリート・モルタル水分計 (HI-500) を使用した。使用した機器の測定状況を写真-1.10 及び写真-1.11 に示す。

写真-1.10 測定状況

写真-1.11 測定状況
