超音波による
コンクリート凍害劣化点検技術

— 表面走査法 —

寒地土木研究所 耐寒材料チーム 遠藤 裕丈

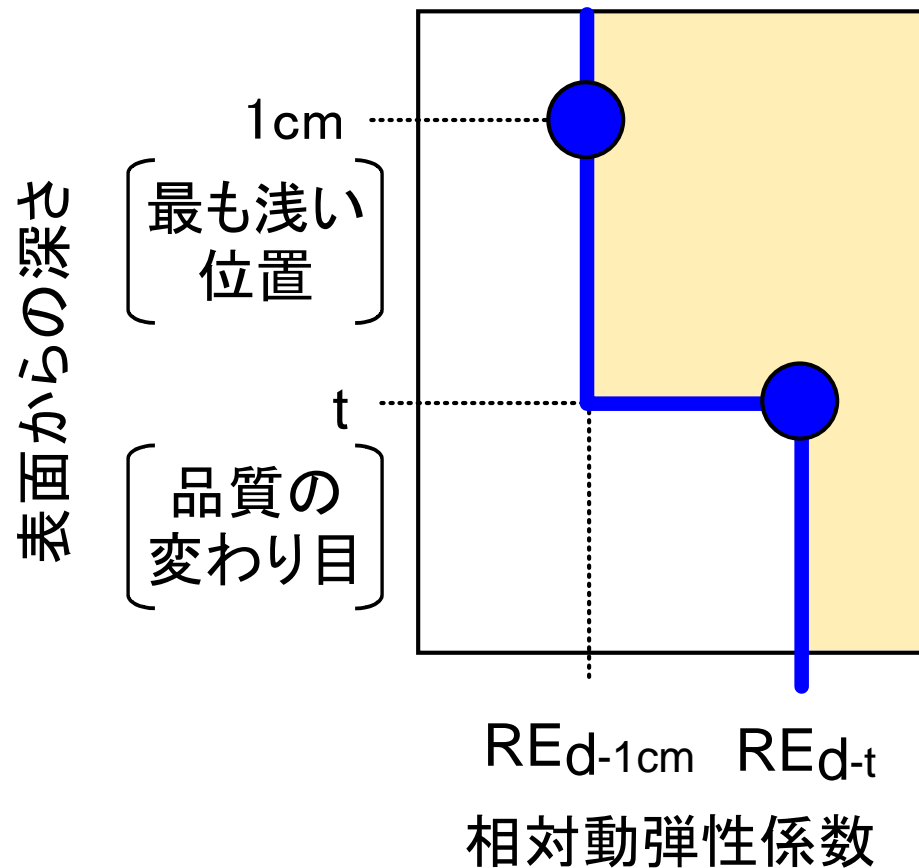
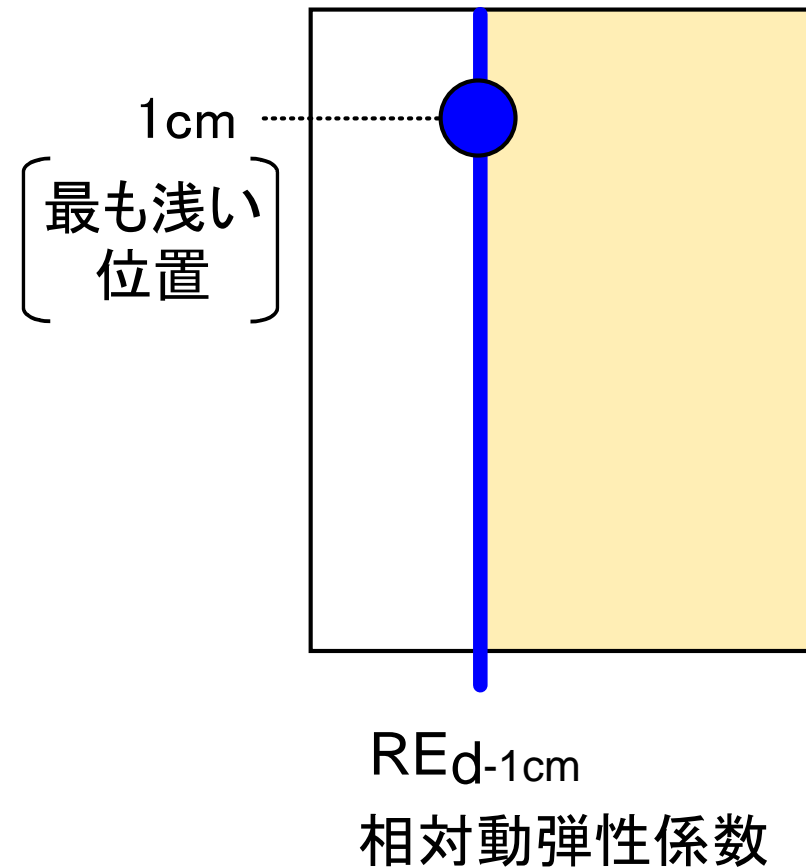
表面走査法による診断の考え方

表面走査法のグラフで
折れ線が出現
($t > 1\text{cm}$ の場合)

表面走査法のグラフで
折れ線が出現せず

コア採取によって求められる相対動弾性係数は、
の範囲にプロットされる可能性が高い

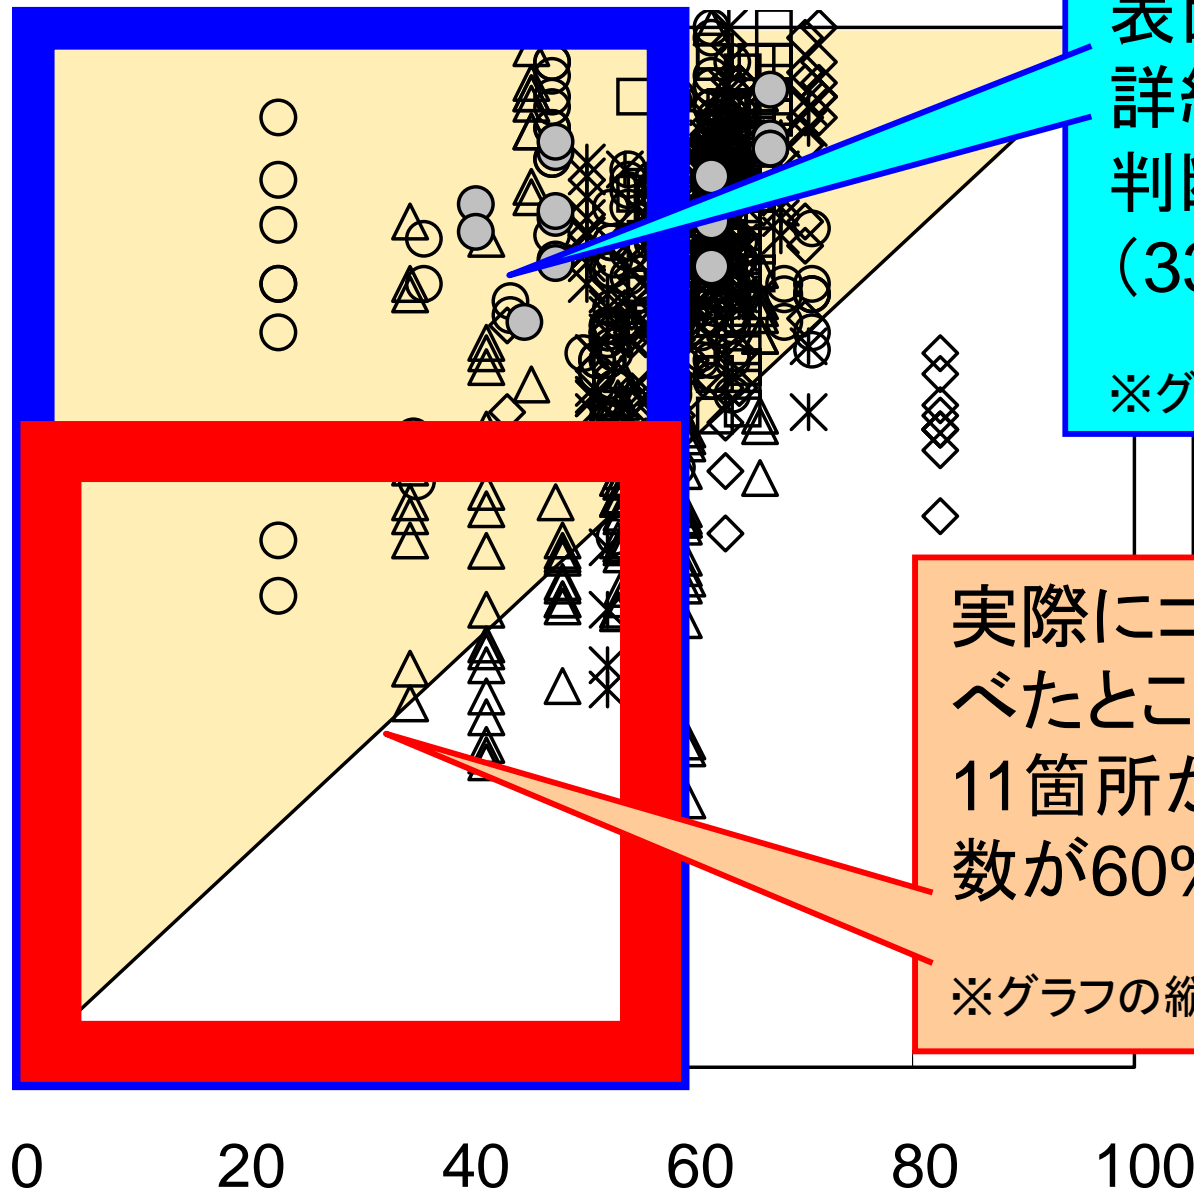
表面走査法の結果と実際の値（構造物）

コア採取により求めた相対動弾性係数(%)

表面走査法により、
詳細調査が必要と
判断された箇所
(33箇所/72箇所)

実際にコアを採取し、調
べたところ、33箇所中、
11箇所が相対動弾性係
数が60%以下であった

表面走査法から推定した相対動弾性係数の予測域の下限

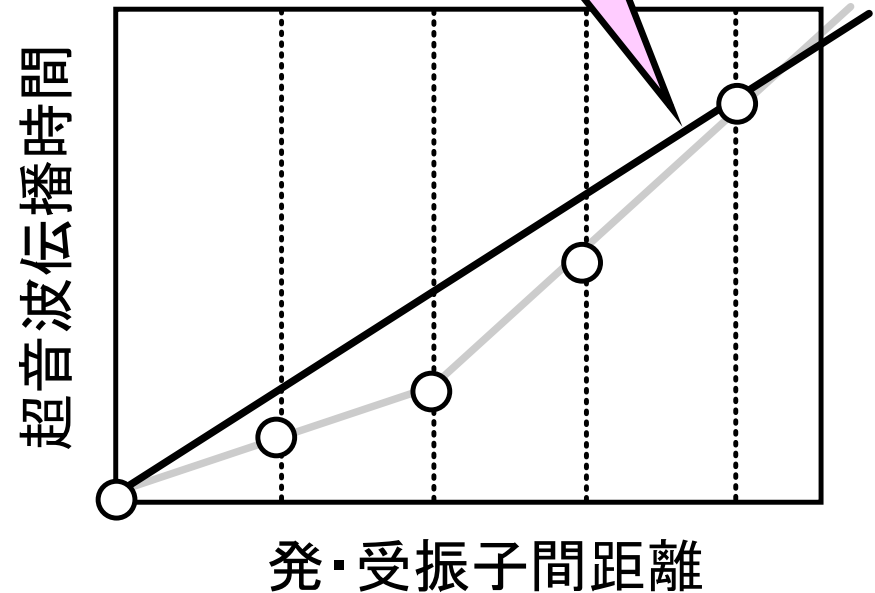
特異な折れ線が出現した場合の対応

直線とみなして
結果を整理
(折れ線は棄却)

対応
(補正)
