# 統合物理探査技術による 河川堤防の安全性評価

(独) 土木研究所 つくば中央研究所  
地質・地盤研究グループ  
特任研究員 稲崎 富士

土研新技術SC2014 in新潟

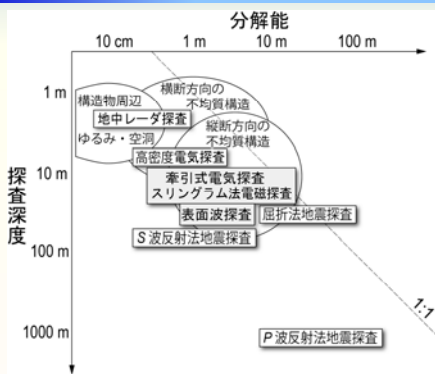
## 2.2 「物理探査」の種類と適用対象領域

- 高分解能探査は浅部対象, しかし不均質性の影響受けやすくなる

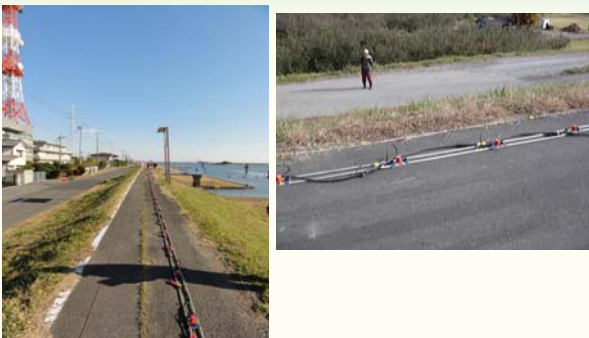
■ 土研で開発した「ランドストリーマー」を順次牽引移動させ、かけ矢で表面を起振した波動を測定

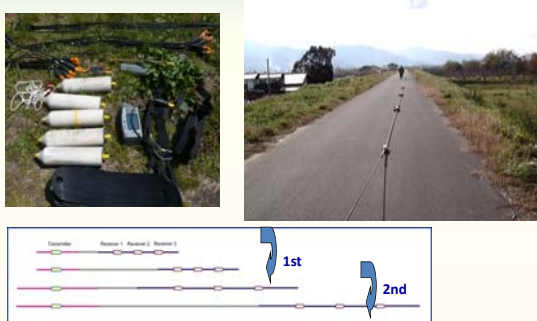
■ ツールを組み立て、車両あるいは人力で牽引してデータを取得する。  
 ■ 電極配置間隔を多数確保するために往復測定が必要だが、2km程度の区間を3人・半日程度で測定可能。

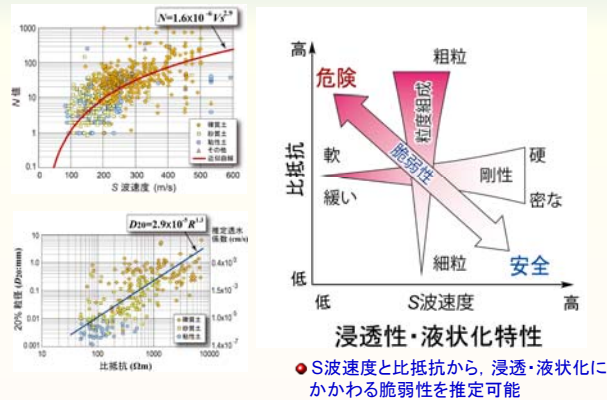
### 2.6.2 計測物性と土質特性との関係:安全評価の根拠

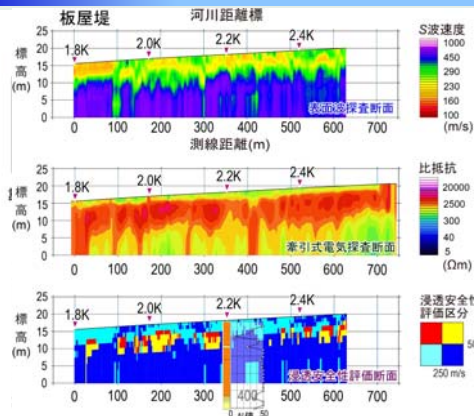
### 3.2.2 探査解析結果

● 典型的な「露堤」。急流河川で洪水時負荷大。昭和30年以前に築堤された区間が残存。洪水時に一部で漏水や堤体陥没発生。  
 ● 浸透安全性連続評価の重要性  
 ● 9堤防11km区間で土研が比抵抗探査(H18.11/H19.11)。  
 ● 14堤防9km区間で事務所が表面波探査実施。  
 ● 共通実施区間で統合物理探査解析実施。

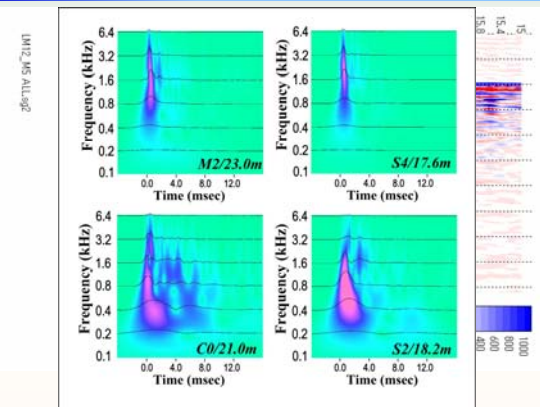
#### 3.3.2. 探査解析結果例-1: 打音ウェーブレット解析

- 不動沈下,地震外力などによる変形,吸出し,内部侵食などで護岸コンクリート・ブロック背面に空洞発生。
- 非破壊・面的にカバーできる計測技術開発・適用に期待。
- 高分解能GPR,打音ウェーブレット解析技術の適用性検証。
- 共通実施区間で統合物理探査解析実施。

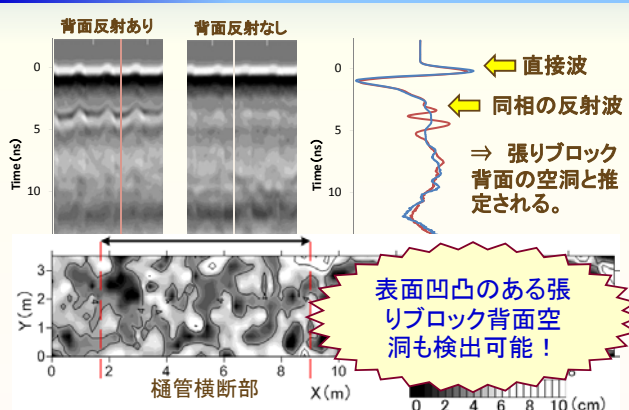
#### 3.3.2. 探査解析結果例-2: 高精度GPR波形解析
