## メンブランパッチを用いたRGB色相による潤滑油診断技術

土木研究所 寒地土木研究所  
寒地機械技術チーム 平地 一典

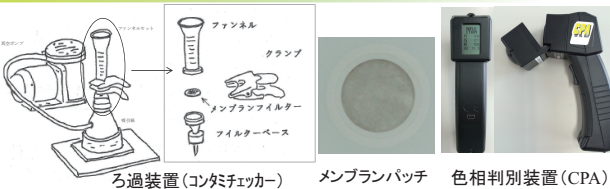
ろ過装置(コンタミチェッカー)      メンブランパッチ      色相判別装置(CPA)

### ■色相判別装置(Colorimetric patch Analyzer)と測定方法

- フィルタベース部に孔径**0.8 μm**のメンブランフィルタをセットし、**試料油5ml**をファンネルに注入、真空ポンプにより吸引しろ過する。
- 石油エーテルにてメンブランフィルタの油分を除去し乾燥させる。
- 作成したメンブランフィルタを色相判別装置(CPA)で測定できるようにパッチ化(メンブランパッチ)後、CPAにセットし測定を行う。
- 透過光、反射光の2つのRGB値、最大色差(MCD)を測定。

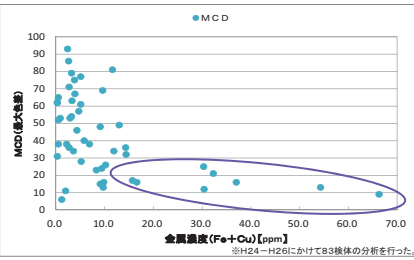
### ■最大色差(MCD)と金属濃度(Fe+Cu値)との関係

- 金属濃度(Fe+Cu値)が15ppm以上の場合、最大色差(MCD)が30以下となり金属濃度(Fe+Cu値)の上昇とともに減少することを確認した。

- 最大色差(MCD)は、金属濃度の上昇とともに減少する。
- $\Delta E_{RGB}$ は、汚染度を定量的に判定でき、固形粒子の増加に応じて増加する。
- NAS、仮NAS等級の上昇に伴い、最大色差(MCD)は、減少。  
 $\Delta E_{RGB}$ は上昇していく傾向を確認した。
- 仮NAS15等級を境界として色相の濃色化が見られる。
