雪崩・地すべり 研究センターたより

季刊・第52号
2010. 3月発行

2月に発生した雪崩と地すべり

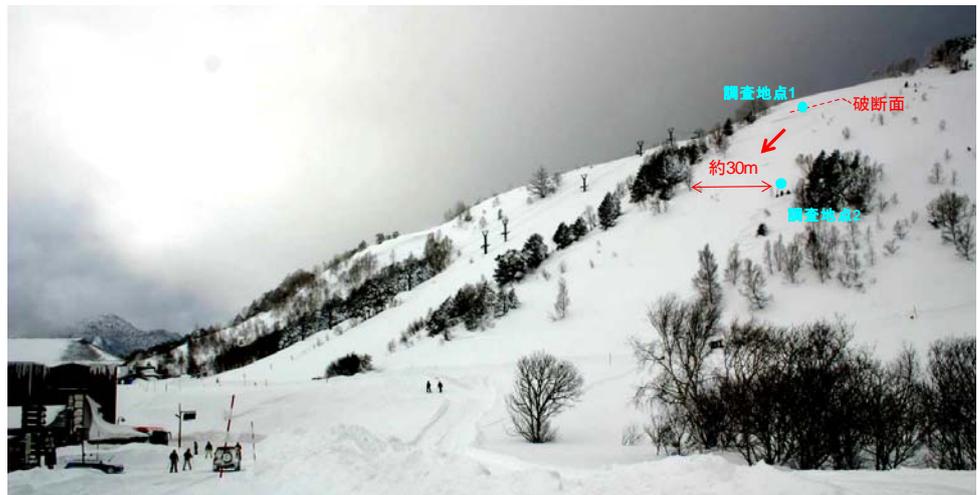
写真-1には、雪崩が発生した斜面の全景を示しました。雪崩は、標高1,780m付近で発生し、水平距離で約190m離れたホテルまで達しました。雪崩の規模は、幅25~30m、厚さ1.2~1.5m、破断面の延長は約25mと推定され、破断面最上部からホテルまでの見通し角は24°でした。

写真-1 雪崩が発生した斜面の全景

2月6日19時40分頃、長野県山ノ内町で雪崩が発生しました。発生した雪崩は国道292号を横断し、国道に面しているホテルに達し、2名が負傷しました。当センターでは、長野県の依頼により石井所長、伊藤研究員他2名が現地調査及び当面の雪崩発生の危険性と対策について技術支援を行ってきました。

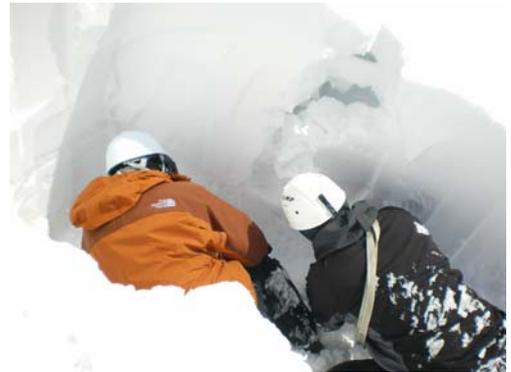
写真-2は、積雪断面の観察を行っている様子です。積雪表面から122cmの深さにざらめ雪と新雪の境界があり、ざらめ層上側に厚さ2cm程度のこしもざらめ雪の層が確認されました。雪崩は、この層をすべり面とする面発生乾雪表層雪崩と見られます。

写真-2 積雪断面の観察の様子

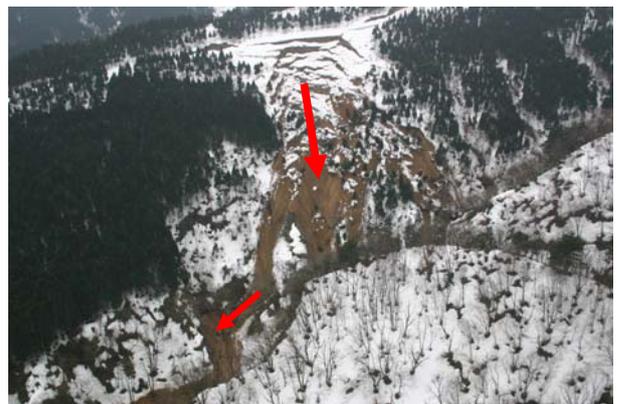
写真-3は、発生した地すべりの様子です。地すべりは斜面末端付近の土塊が泥流化し、小清水谷を約1.5km流下して黒川との合流点付近まで達しました。

写真-3 地すべりの全景

2月27日午前3時頃、富山市折谷地区の黒川と小清水谷との合流点から約1.5km上流の地点で、幅約100m、長さ約150mの地すべりが発生しました。当センターでは、富山県の依頼により石井所長と中村交流研究員が、現地調査及び当面の地すべり発生の危険性と監視・応急対応についての技術支援を行ってきました。
