3.7 ダムの健全性評価に関する研究

担当チーム：水工研究グループ（ダム構造物）

キーワード：ダム、CFRD、表面変形計測器、GPS、健全性評価、安全管理

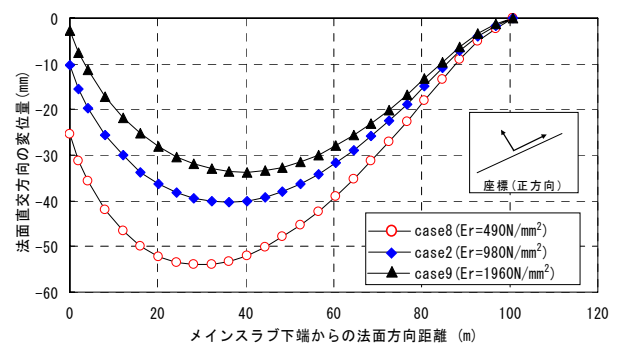
図-2 メインスラブの斜面直交方向変位分布

$E_r=490\text{N/mm}^2$ 、 980N/mm^2 、 1960N/mm^2 の 3 種類のそれぞれの場合について、堤高 25m (case6、case1、case7)、堤高 50m (case8、case2、case9)、堤高 100m (case10、case3、case11) におけるメインスラブの斜面直交方向の最大変位量を比較すると、堤高 25m において基礎地盤の弾性係数の小さい順に示すと、-1.6cm、-1.2cm、-1.0cm、堤高 50m では、-5.4cm、-4.0cm、-3.4cm、堤高 100m では、-19.5cm、-14.1cm、-11.6cm となり、今回の解析条件下においては、基礎地盤の弾性係数が小さい場合には、水圧によりメインスラブ下端部周辺の基礎地盤が相対的に大きく変形したため、結果としてメインスラブ下端部の変位量は、各堤高において基礎地盤の弾性係数が小さいほど大きくなる傾向を示した。

解析結果の一例として、図-2 に堤高 50m、上下流法面勾配 1:1.75、ジョイント要素のせん断剛性 2940kN/m^3 の場合について、基礎地盤の弾性係数が $E_r=490\text{N/mm}^2$ 、 980N/mm^2 、 1960N/mm^2 の 3 種類とした解析ケース case8、case2、case9 におけるメインスラブの斜面直交方向変位分布を示す。

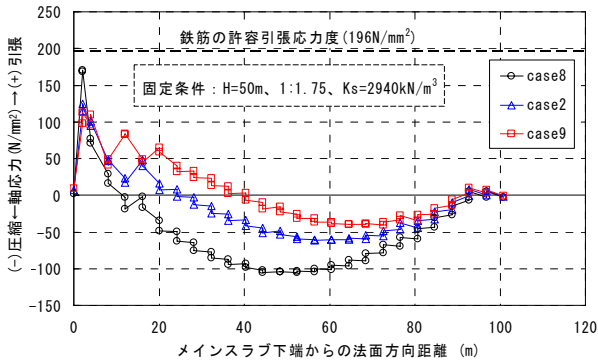
図-8 軸応力度の分布 (H=50m)

上下流法面勾配 1:1.75 のケースで、基礎地盤の弾性係数が $E_r=490\text{N/mm}^2$ 、 980N/mm^2 、 1960N/mm^2 の3種類の場合について、堤高 25m (case6、case1、case7)、堤高 50m (case8、case2、case9)、堤高 100m (case10、case3、case11) のメインスラブに発生する軸応力度の分布を図-8 に示す。

軸応力度はメインスラブ下端部で引張側最大値が発生し、メインスラブ中央付近で圧縮側最大値が発生し、貯水位より上方でまた引張側となる分布を示した。

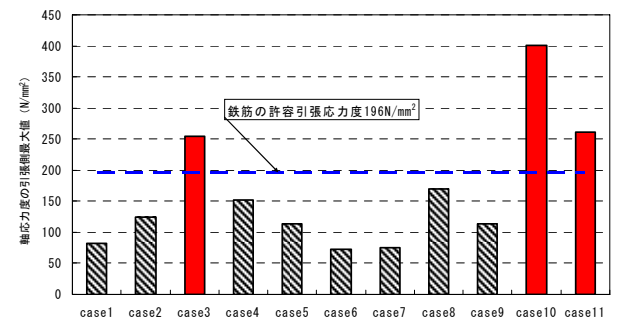
図-12 軸応力度の引張側最大値と鉄筋の許容引張応力度の関係

メインスラブに発生する軸応力度の安全性は、図-12 に示す軸応力度の引張側最大値と鉄筋の許容引張応力度の関係より、全11ケース中3ケースで鉄筋の許容引張応力度を上回る結果となった。この3ケースはすべて堤高 100m の解析結果であった。

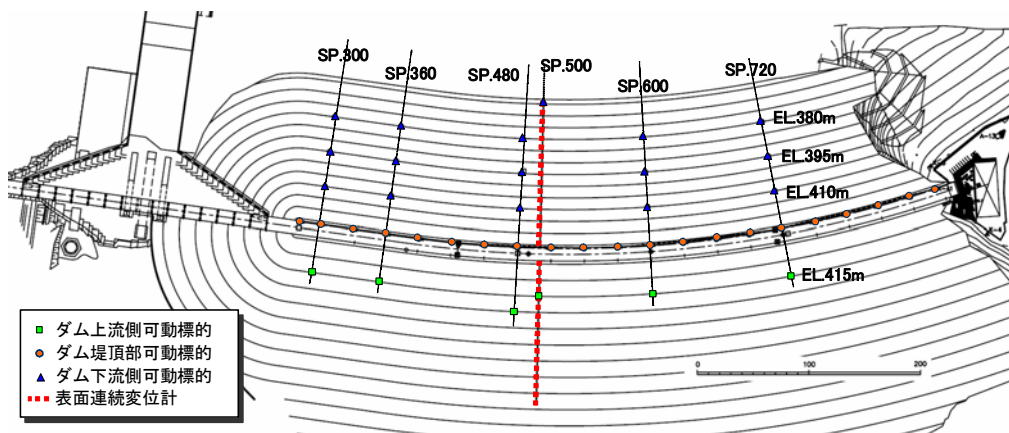
図-12 外部変形計測用可動標的の設置位置 (忠別ダム)

忠別ダムのフィルダム部外部変形計測用標的の設置位置を図-12 に示す。天端の可動標的は 30m~40m 間隔で 21 箇所設置している。ダム上流法面の可動標的は、湛水後も測定できるように常時満水位以上に 1 段 5 箇所設置した。下流側は、高さ 15m 間隔で 3 段、15 箇所設置した。可動標的の設置断面については、天端、上下流方向の同一測線上に配置する。

表面変形計測器は、図-12 に示される SP.500 断面のダム上下流法面に設置した。また、SP.500 段面上には、表面変形計測器測定管の変形挙動を他の可動標的を計測するのに用いる測量機器で計測できるように、可動標的を 2 箇所設置した。この可動標的は、可動標的の根入れ部で表面変形計測器の測定管と接合しており、測定管と同じ変形挙動を計測できるようにした。

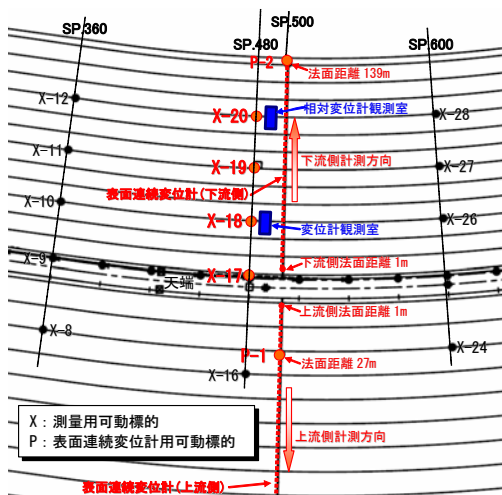
図-15 表面変形計測器測定管配置および周囲の外部変形計測器位置 (SP. 500 付近)

築堤材料については、文献 13) を参照されたい。測定管は法面勾配に平行にかつフィルダム堤体表面から約 1.8m の深度に埋設している。表面変形計測器測定管配置および周囲の外部変形計測器位置を図-15 に示す。

上流側の表面変形計測器の絶対値化の概要を図-16 に示す。上流側は、図-15 に示す、表面変形計測器法面距離 27m の位置と、その計測点に最も近い可動標的 P-1 の測量値の法面直交方向変位が等しいと仮定し、また、水没部である表面変形計測器の最上流部の沈下を計測するために、表面変形計測器の最上流部の水圧を計測し、貯水位との差から位置の算出を行なった。ここでいう法面直行方向変位とは、図-16 内に示す外部変形計測により得られた鉛直変位を、法面と直行方向に変換した変位である。

下流側の表面変形計測器の絶対値化の概要を図-17 に示す。下流側は、図-15 に示す表面変形計測器の法面距離 1m と、その計測点に最も近い天端外部標的 X-17 の測量値の法面直交方向変位が等しい、堤体表面計測器の最下流端である法面距離 139m の計測値と、可動標的 P-2 の鉛直方向の測量値の法面直交方向変位が等しいと仮定し位置の算出を行った。

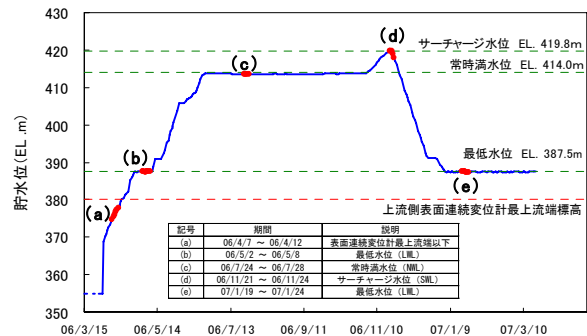
図-18 貯水位とデータ整理期間の関係

表面変形計測器の計測結果を、図-18 に示す試験湛水期間中の (a) ~ (e) の5つの貯水位条件時の計測結果について例示する。貯水位条件は、それぞれ (a) 表面変形計測器最上流端以下の貯水位、(b) 最低水位 (LWL)、(c) 常時満水位 (NWL)、(d) サーチャージ水位 (SWL)、(e) 貯水位低下後の最低水位 (LWL) である。

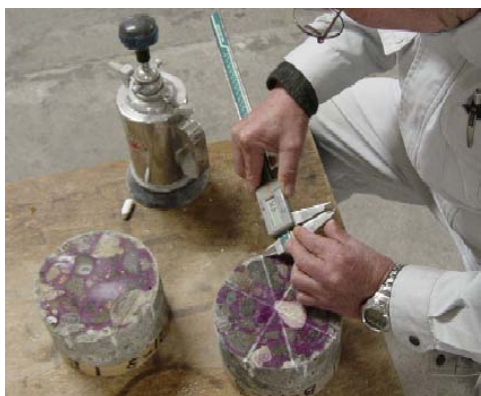
写真-2 中性化深さ測定状況

中性化深さは、切断面にフェノールフタレインエタノール溶液(フェノールフタレイン1.0gをエタノール

90ml に溶かし、100ml に希釈する) を噴霧し、供試体側面からの中性化深さを8箇所において測定した。測定状況を写真-2 に示す。20年間の中性化深さの経年変化を図-25 に示す。図より、材齢が進むにつれて、中性化は進行し、20年目では2mm～7.5mm程度中性化が進行した。なお、中性化試験の結果より、骨材の違いによる影響は確認できなかった。また、中性化速度について、暴露期間が長くなるほど中性化の進行速度が速くなっていることが伺える結果であった。

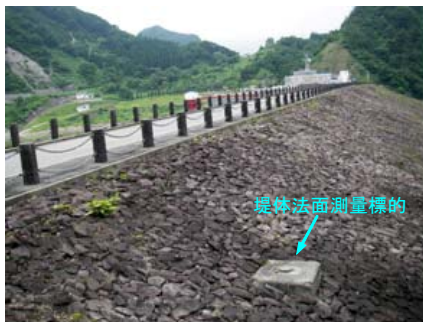
写真-3 フィルダム堤体下流側の可動標的

フィルダムの外部変形計測は、堤体の天端およびのり面に適切な間隔の測線により格子を組み、各格子点に設置された測量用の標的(写真-3参照)の水平および鉛直方向の変位量を光波測量および水準測量により測定することにより行われている。計測頻度は、ダムの試験湛水中の期間(第I期)は1回/週、試験湛水の終了からダムの挙動が安定した状態に達するまでの期間(第II期)は1回/月、ダムの挙動が安定状態に達した後の期間(第III期)は1回/3月実施している。この

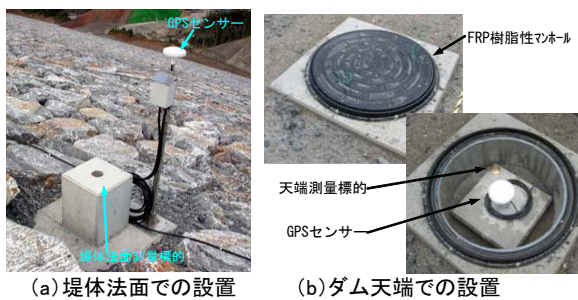
写真-4 フィルダム外部変形計測用 GPS センサ

このような課題を解決する一つの手段として、写真-4に示すGPS等の高精度の自動変位計測機器を用いたフィルダムの安全管理手法の提案²⁾がなされている。GPS計測によるフィルダムの外部変形計測は、従来の光波・水準測量と同等ないしはそれ以上の精度が確保できることが明らかになり¹⁵⁾、かつ、GPSセンサの天端設置方法についても改善され実用的な計測精度が確保できるようになった¹⁶⁾。

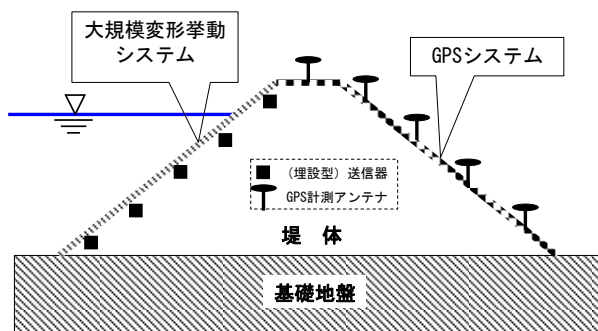
図-28 堤体変形の計測可能な範囲

ここで、GPS 変位計測システムと大変形挙動計測システムを大規模地震に備えてロックフィルダムに設置した場合における計測可能な範囲を図-28に示す。GPSは、天端の沈下量や下流側法面の変形が主に対象となり、大変形挙動計測システムは、上流法面（特に水没部）の変形が主に対象となると考えられる。これらの計測と、さらに目視調査を組み合わせることで、大規模地震後のフィルダムの迅速な損傷調査が可能になるものとする。
