平成27年度土研新技術セミナー

**ビデオカメラで崩壊や土石流を監視する
人工頭脳の開発『を目指して』
～画像分析アルゴリズム～**

平成28年2月26日
国立研究開発法人土木研究所
土砂管理研究グループ 火山・土石流チーム

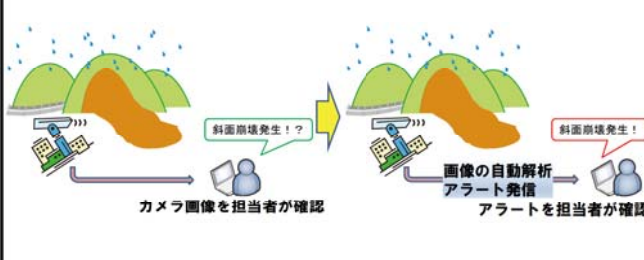
- 斜面崩壊や土石流などの現象が発生しそうな時もしくは発生した時に視界不良環境下でも『確実に』『自動で』察知・検知する

斜面崩壊発生！
斜面崩壊発生！
カメラ画像を担当者が確認
画像の自動解析アラート発信
アラートを担当者を確認

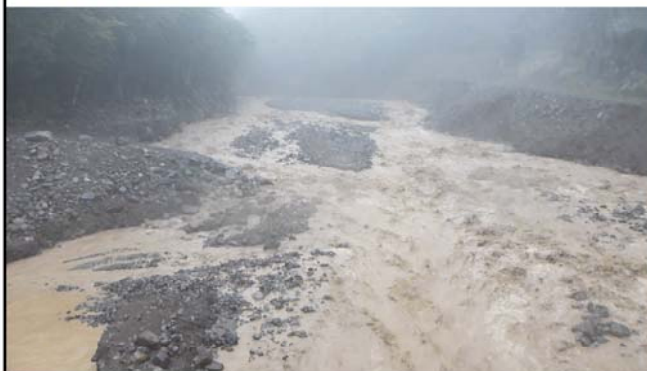
対象とする現象（濁水など） 10/12

平成27年9月9日10時半頃 日光市内稲荷川の映像
