# 土壤藻類を活用した表面侵食防止工法(BSC工法)

日本工営株式会社 沖縄支店  
技術部 富坂 峰人

土壌藻類資材 (BSC-1) を散布してバイオロジカル・ソイル・クラストを形成し、侵食を防止して早く植生遷移をスタートさせる工法

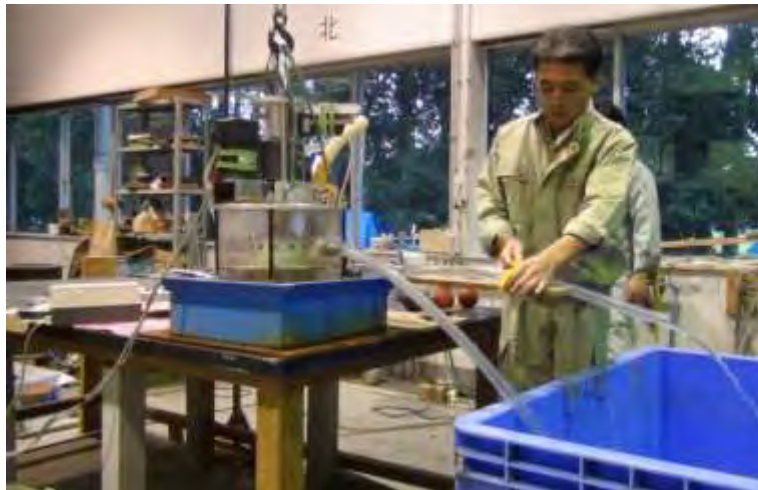
## 回転流侵食試験の例

BSC  
なし

BSC  
あり

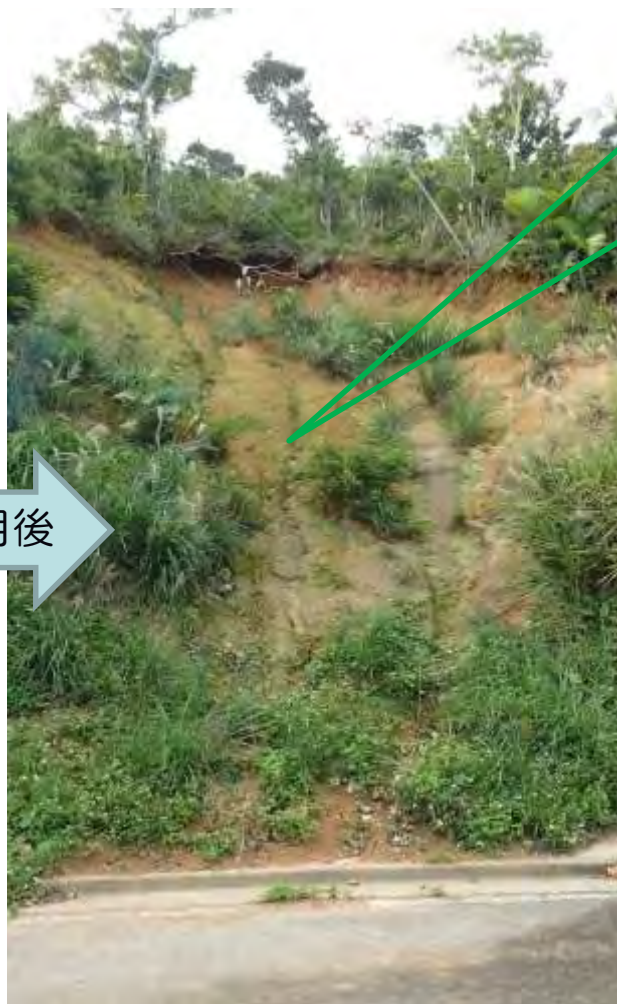
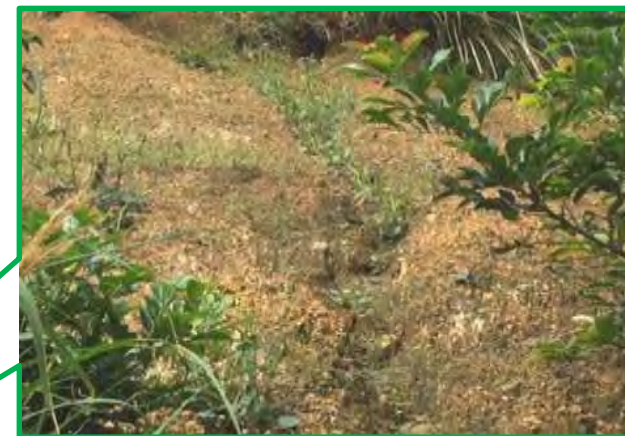
- ◎ リル侵食の拡大（ガリ化）を防止する。  
※一般の被覆材（団粒化剤等）はリルから剥離が進む。

リル内に良く発達し、侵食の拡大を防止

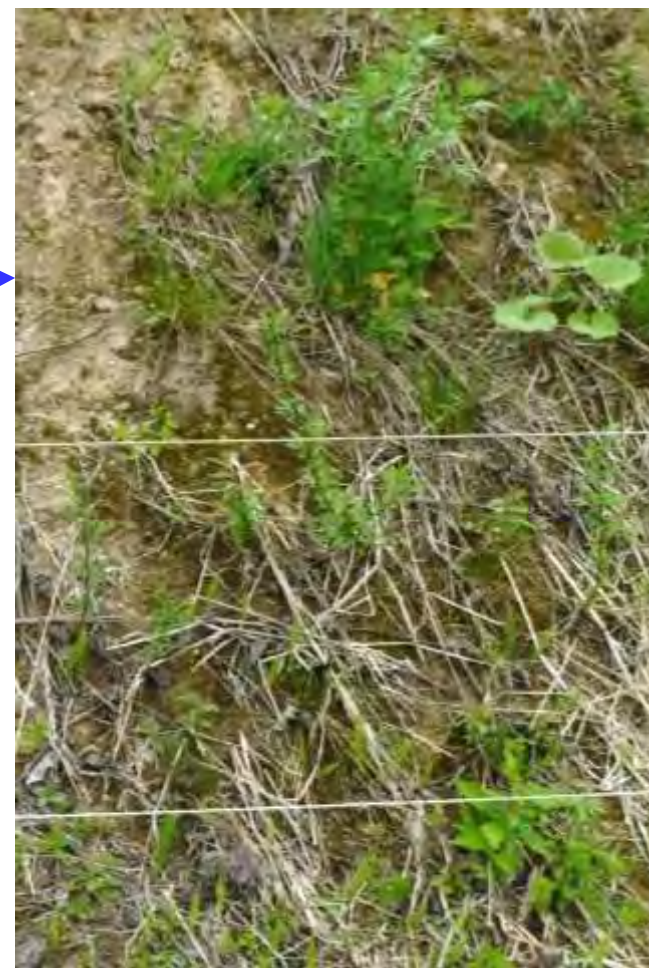
BSC形成前に積雪が生じた場合は融雪後のBSCの形成は弱い

融雪後の地表面の状況（北海道）

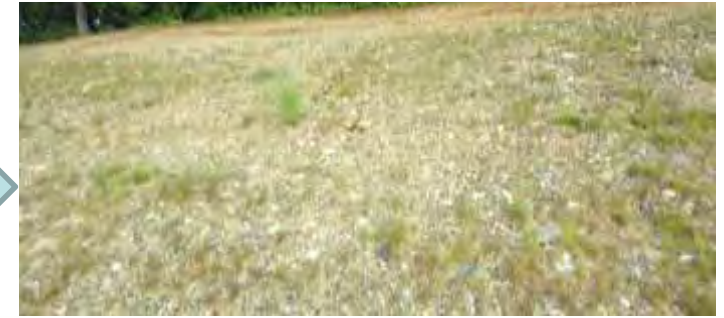
種子吹付区には細かいリルが多数形成

土壌が侵食され河原のようになっている

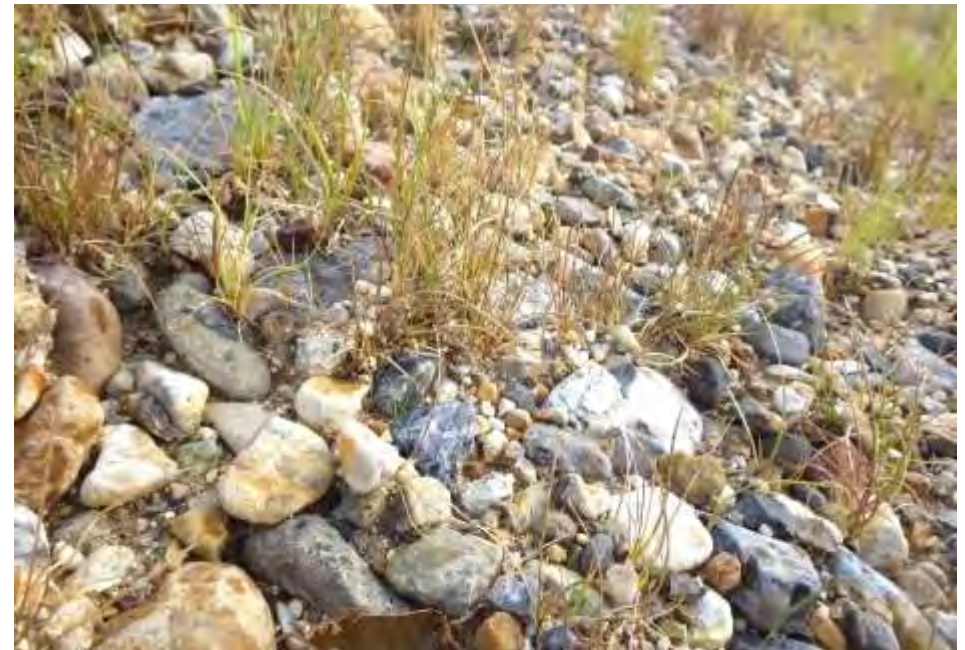
種子吹付区の地表面の様子

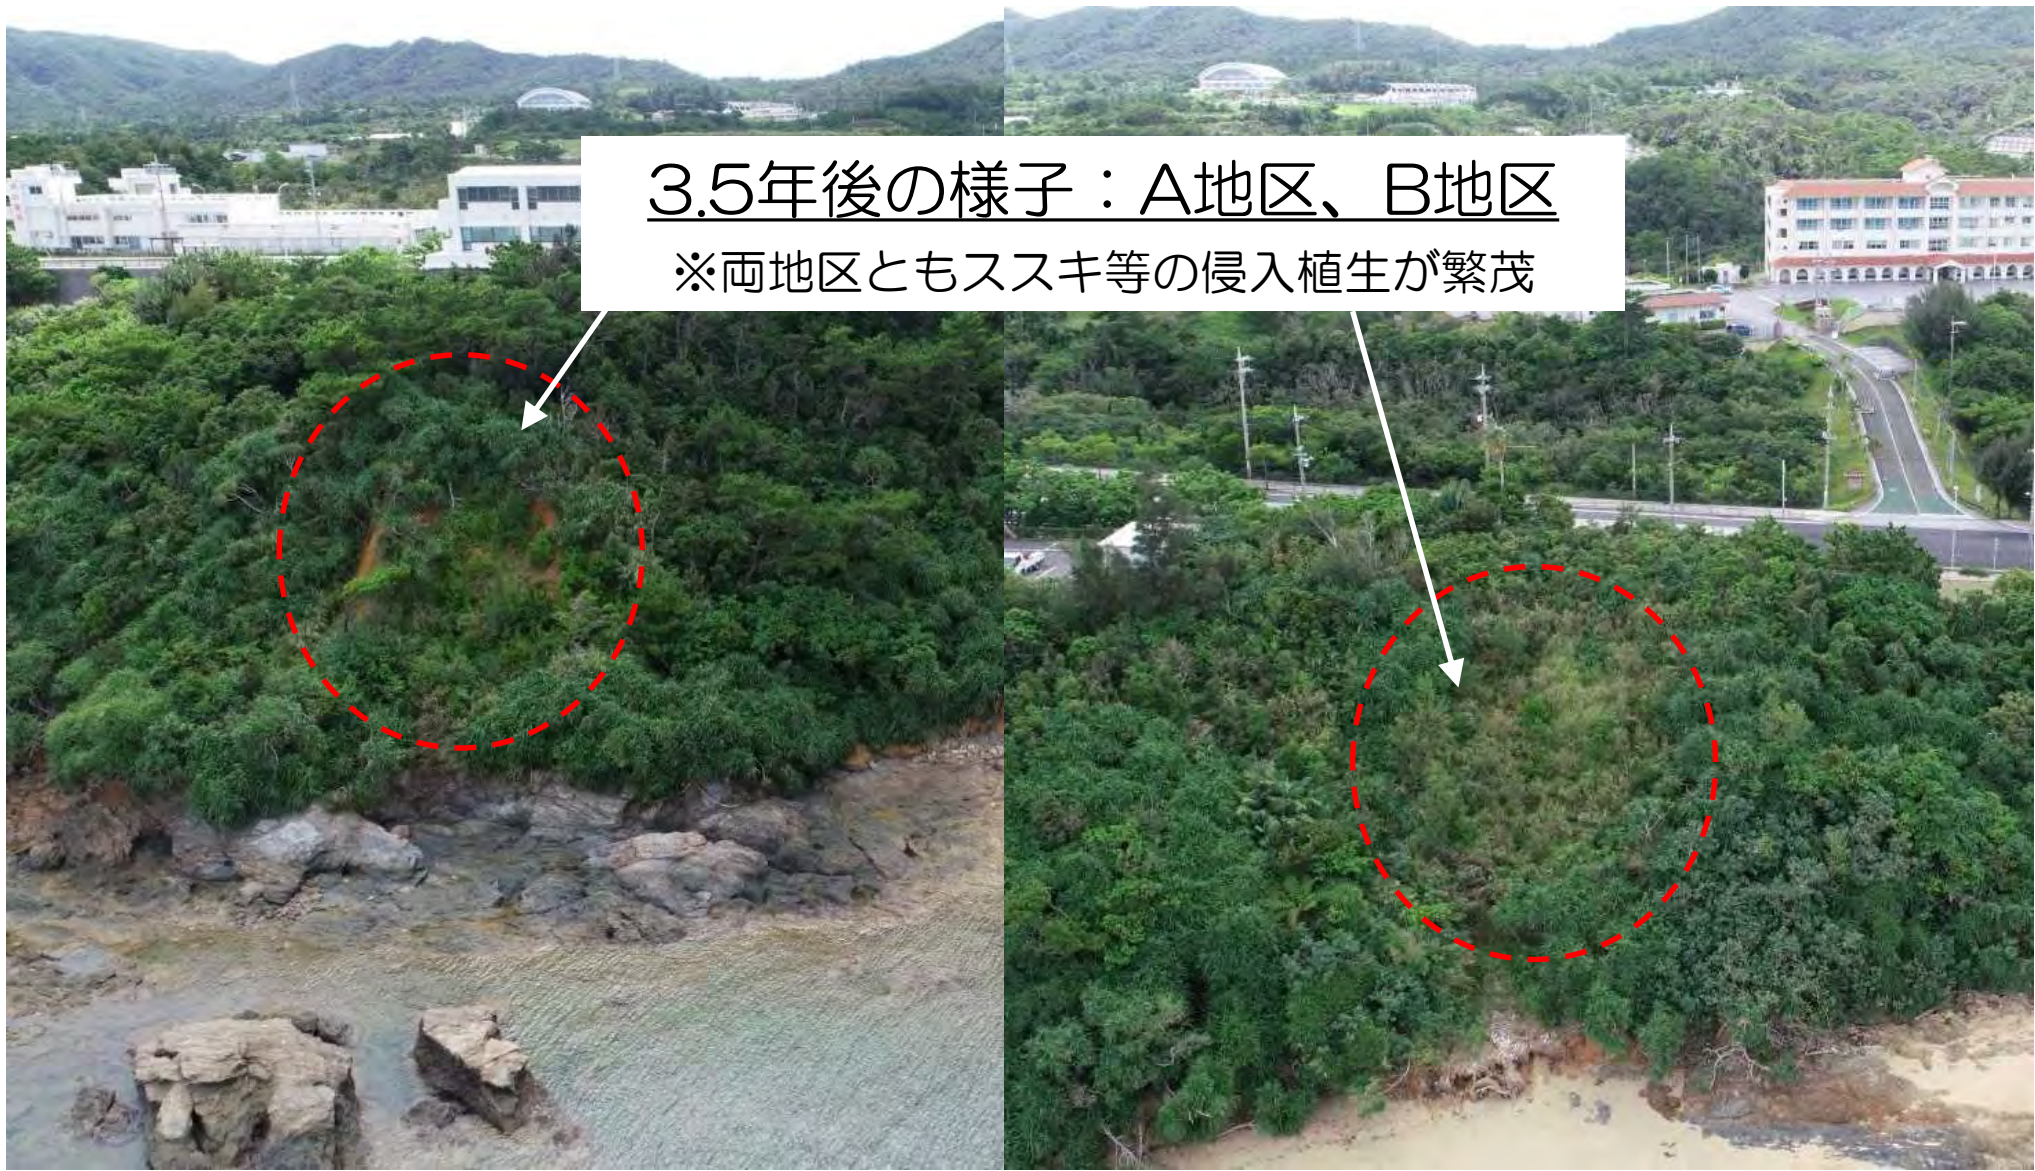
3.5年後の様子：A地区、B地区

※両地区ともススキ等の侵入植生が繁茂

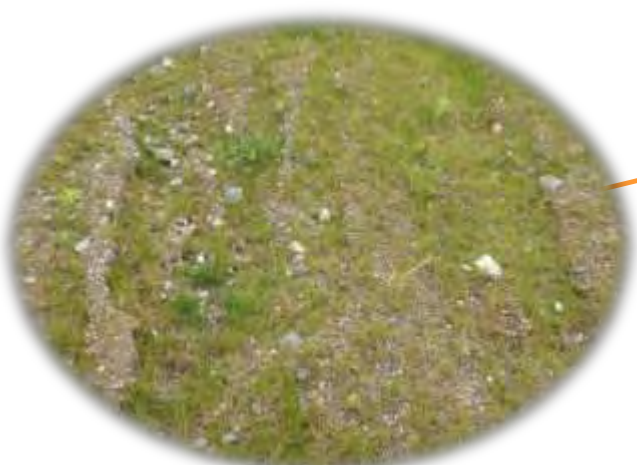
散布した種子量が多いが、  
生育は今一つで、侵食発生

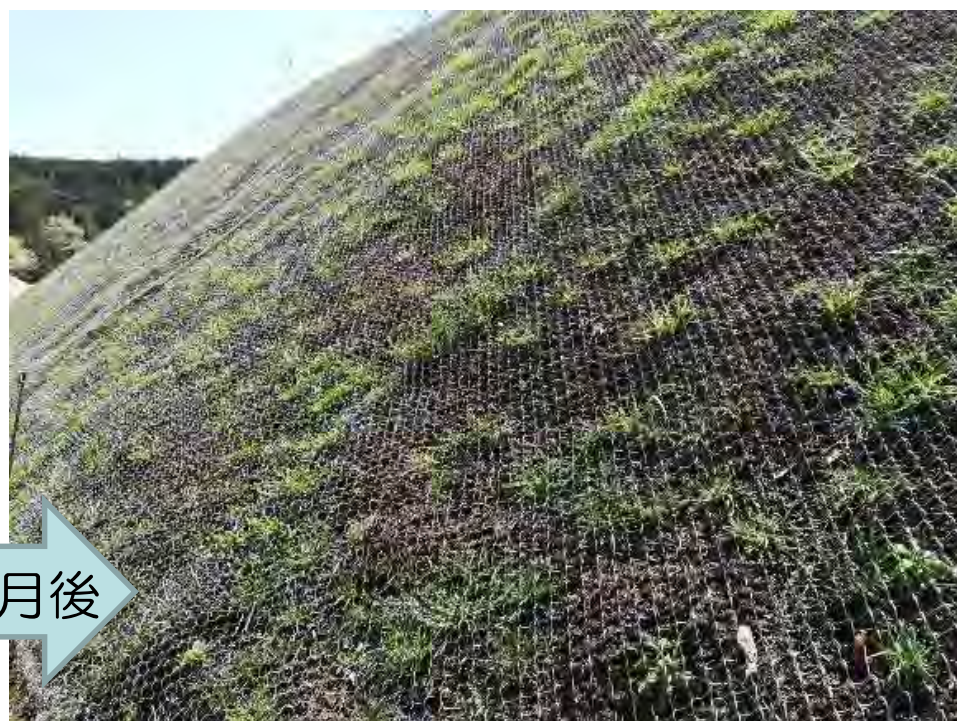
厚層基材+ラス張りの上からBSC-1吹付  
※ラスはシカによる食害・踏害防止用

基材の侵食が抑制され植生侵入が進展  
※指針が示す成績判定の目安をクリア
