竹林伐竹跡地におけるオギ地下茎の移植による 植生管理の効果

THE EFFECT OF VEGETATION MANAGEMENT ON TRANSPLANTING
AMUR SILVER-GRASS RHIZOME

成瀬 佳明¹・大石 哲也²・浅野 和広³・黒石 和宏⁴
Yoshiaki NARUSE, Tetsuya OISHI, Kazuhiro ASANO, and Kazuhiro KUROIISHI

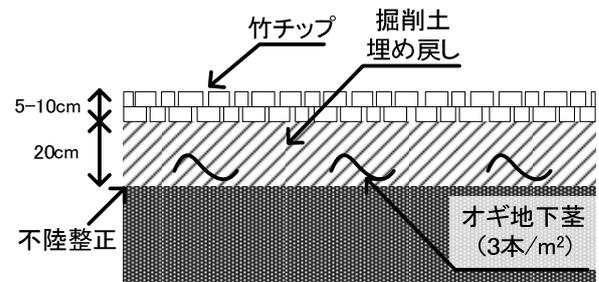
図-2 整備方法の概略図(例:エリア1)

まず、全てのエリアで伐竹を行ったのち、除根を行ったエリアを3つ、除根を行わなかったエリアを1つに分けた(図-1、写真-2)。エリア1では、除根と不陸整正を行ったのち、オギ地下茎(3本/m²)を撒き出し、掘削した土壌を20cmの厚さで埋め戻し、さらにチップ化した竹を約5-10cm敷き詰めた(図-2)。エリア2では、オギ地下茎の移植は行わず、土壌を20cmの厚さで埋め戻し、チップ

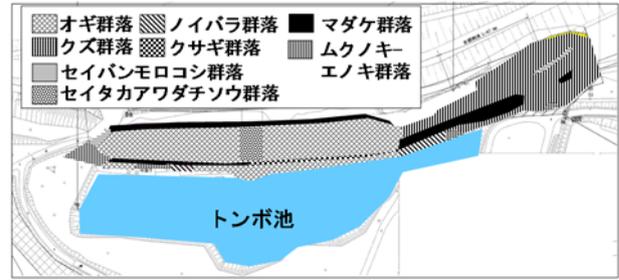
図-3 植生図(整備約1年半後)

概観調査の結果から得られた植生図を図-3に示す。各々エリアの群落状況を見ると、エリア1でオギ、エリア2でクズ、エリア3でクズ、外来種のセイタカアワダチソウ、エリア4でマダケ、クサギ、ノイバラ、オギの群落が多く見られた。また、エリア1の北側の周縁部には、竹(マダケ)の侵入が見られた。これは、堤防の裾部分に竹の地下茎が残っており、十分に取り除くことができなかったため、それが伸長してきたことによるもの

と考えられる。また、エリア1からエリア4で行った整備のうち、在来の草地環境が回復していたのはエリア1のみであり、オギ地下茎の移植方法が最も整備効果が高かったと考えられる。

伐竹・除根跡地にオギを移植した箇所(エリア1)では、約1年半後の調査時にオギが順調に定着していた。このようにオギ地下茎の移植は一定の効果があることが示された。しかし、エリア1の北側やエリア4の伐竹のみの箇所から(図-3参照)、整備箇所へ再生した竹が侵入する危険性がみてとれる。オギ地下茎の移植は効果的であっても管理を行わないと、数年も経ないうちに移植地が竹林へと置き換わる可能性がある。竹林の拡大を防止するには、若竹の段階で伐採を行うことが効果的で、3年程度で枯死に至る⁵⁾との報告もある。したがって、オギ原の状態を持続させるためには、施工から少なくとも3年間は侵入する竹の処置を行う必要があるものと考えられる。

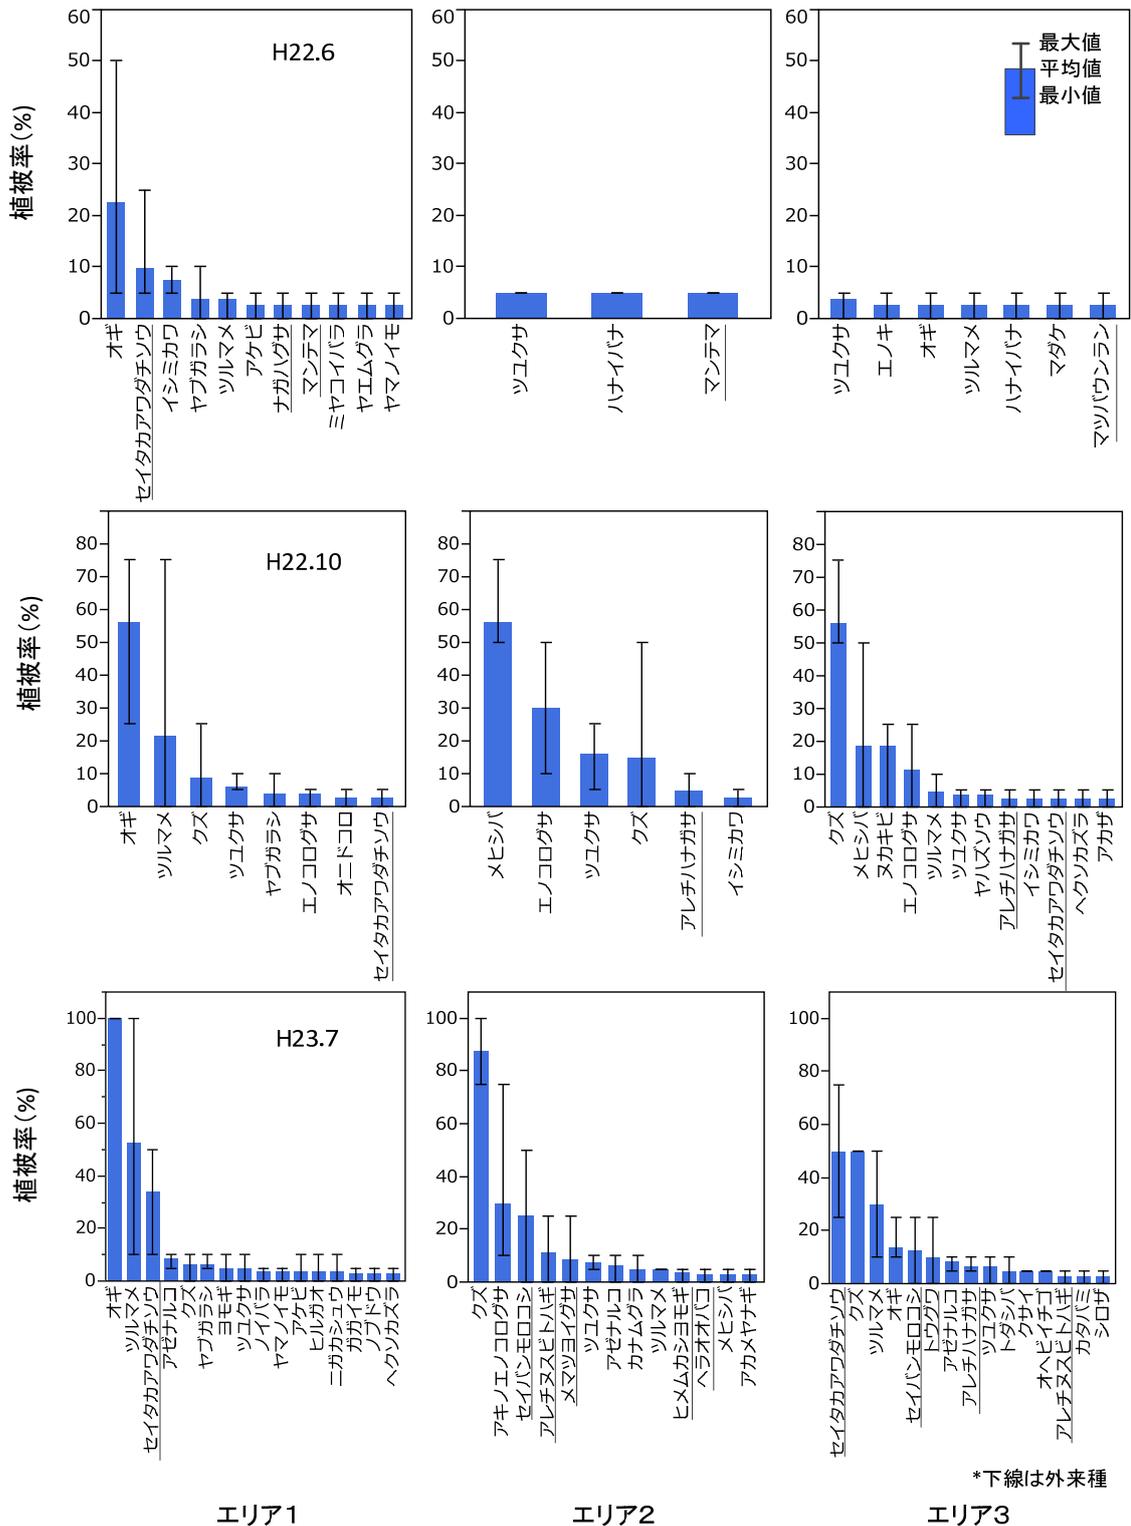
図-4 各エリアにおける植物相の経年変化

コドラート調査で得られた結果を図-4に、整備前後でのコドラート内の状況を写真-3に示す。結果図は、調査の時期別に、各エリアで種類ごとの植被率の平均値、最大値、最小値を示している。データのとりまとめにあたっては、各エリアで設置した4つのコドラートの種類別の植被率を元に算出し、各コドラートで対象種が存在しない種については植被率を0として計算した。なお、同図は、植被率の平均が1%以上の種類のみを抽出して示している。

エリア1では、整備3ヶ月後にオギが平均で、植被率が20%に回復し、半年後に55%、1年半後には100%となった。これは、オギ地下茎の撒き出しにより、オギが早期に再定着した効果によるものと考えられる。この他の植物相については、ツルマメやセイタカアワダチソウが優占してみられたが、いずれの調査時期でもオギが優占していた。

エリア2では、整備3ヶ月後に優占した群落はなく、植被率も低い状態であった。これは、竹チップによる被陰効果で不陸整正面へ光が十分に届かず、発芽が抑制されたものと考えられる。なお、エリア1でも竹チップによる対策を行っていたが、エリア2に比べると全体的に植被率が高かった。これは、オギの芽生えと成長によって、オギ周辺のチップや土が隆起し、チップの隙間から土中へ光が当たり易くなることで、多くの種類が発芽・成長に至ったものと考えられる。また、その後の経過を見ると、半年後にメヒシバが55%、1年半後にクズが90%を占め、コドラート内は地表が見えなくなるほど植物によって覆われた。さらに、整備半年後の時点では、ツユクサ、エノコログサ、メヒシバが見られたが、整備1年半後には、植被率が10%を下回った。これらの植物は、草丈が低いとか一過性の優占で終わり、ツル性のクズによって被陰されることで成長の場を奪われたものと考えられる。

エリア3では、整備3ヶ月後に優占した種類はなかった。半年後にクズが55%、1年半後にクズやセイタカアワダチソウが各々50%を占めた。

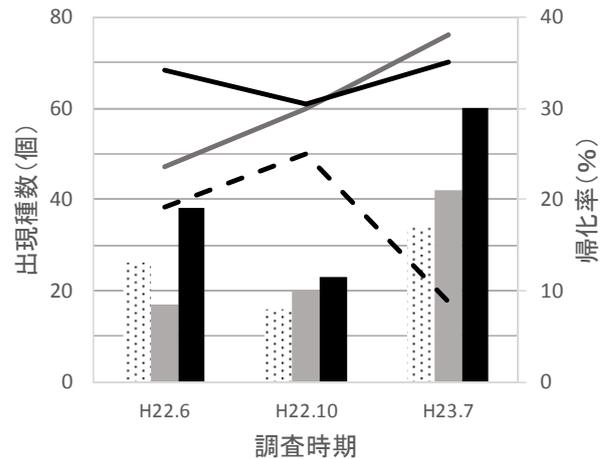
図-5 各エリアにおける出現種数と帰化率との関係

次に、各エリアの出現種数と帰化率（外来種数/全種数×100%）との関係について図-5に示す。全体の傾向として、出現種数は、10月に減少傾向となり7月に増加する傾向にあった。これは、調査時期による違いが大きいものと考えられる。すなわち、10月の出現種数の減少は、

早春の植物が枯れたため種数が減ったことが1つの要因と考えられる。各エリアでの傾向をみると、とくにエリア3は、全ての調査時期で出現種数が高く、裸地状態から植物の回復が良いことを示している。

また、各エリアの帰化率の経年変化をみると、エリア1は整備3ヶ月後から半年後に25%まで上昇したが、1年半後には10%に減少した。高茎草本のオギが優占することで、下層に届く光が減少し易いことや生育場も相対

一方、エリア2では、整備3ヶ月後の時点では約25%でありエリア1と大きく変わらない値であったが、整備6ヶ月後、1年半後と徐々に帰化率が増え、エリア3と同等の帰化率となった。

最後に、エリア3は、整備後すぐに帰化率が30%を越え、1年半後には35%となっていた。このように帰化率が高い原因としては、土中に外来種が多く、さらにはその種子の多くが好光性であることに起因しているものと推察される。

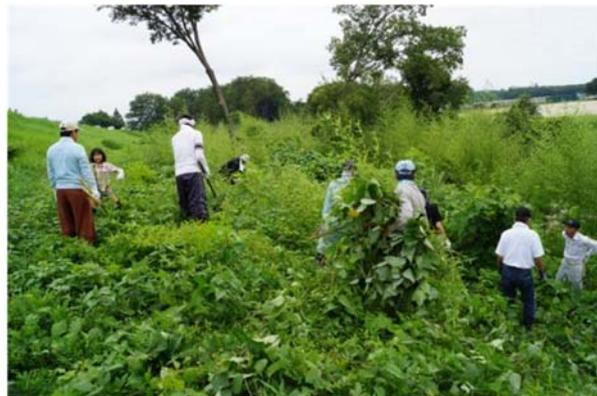
写真-4 若竹の伐採作業の様子

本整備では、以上の点を鑑みて、周辺地区の人々によって、平成24年7月および25年7月に竹の刈り取りが行われた。整備前に大きく成長した竹林を刈り取り、持ち出すことは人的作業のみでは難しいが、成長間もない竹は、柔らかく比較的スムーズに除去が可能であった(写真-4)。

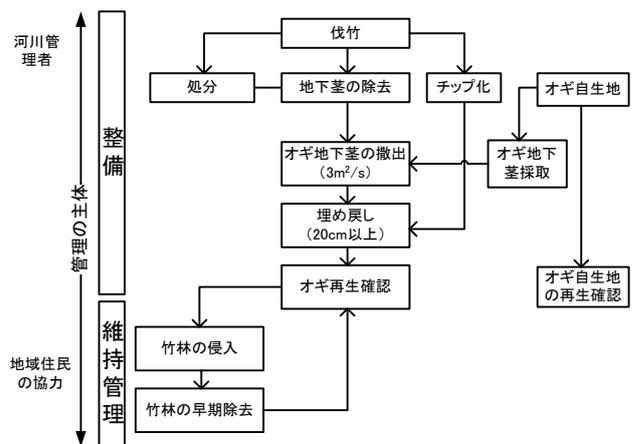
図-6 伐竹跡地におけるオギ地下茎の移植の管理シナリオ

そこで、本報の成果をもとに、伐竹跡地の植生管理のシナリオを図-6に示す。まず、すでに広がった竹林を人力によって伐根までを行うことは難しいため、適宜、重機を用いて整備を実施することとなる。伐竹や地下茎を除去したのち、オギの地下茎移植については、整備箇所のみならず、オギ自生地の再生産能力を加味して行わなければならない。オギ自生地の改変はなるべく最小限とし、オギ自生地の回復が可能となる程度に、可能であれば近隣の複数の箇所より採取し、伐竹跡地の再生を図ることが重要である。また、伐竹跡地は、伐竹のみあるいは除根を行ったとしても、不十分になるケースや周囲から竹の侵入もある。このため、竹の再生や侵入することを考慮に入れ、年に1回の刈り取り作業の作業が必要となる。また、竹の侵入が確認されたら、地下茎へ栄養分を貯えないうちに、同年の夏までに早期に除去を行うことが重要である⁹⁾。若竹の除去作業は、重機を用いず人力で行える作業であるため、地域住民と協力して行えるような働きかけも一案としてあげられる。以上のような作業を通して、竹林伐採跡地をオギ原に定着させる可能性が高められる。
