# 橋梁基礎の液状化に対する耐震性 評価手法と耐震補強技術の開発 に関する共同研究報告書

平成31年3月

国立研究開発法人 土木研究所  
国立大学法人 東京工業大学  
一般社団法人 鋼管杭・鋼矢板技術協会

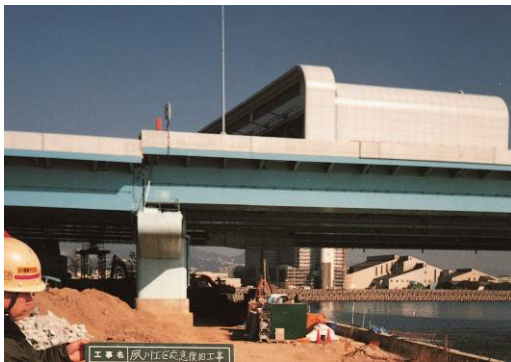
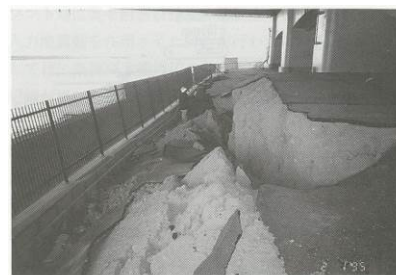
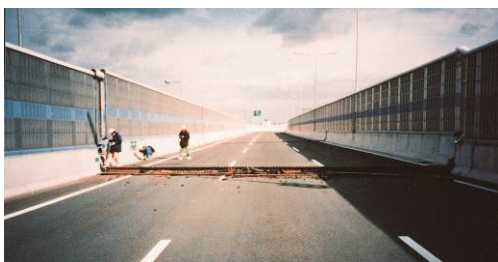
図-1.1.3 1995年1月17日兵庫県南部地震で生じた周辺地盤の流動化に起因する支承周辺の損傷例<sup>4), 5)</sup>

周辺地盤の流動は、地震動と異なり方向がはっきりしているため、下部構造の移動方向に対する耐力が小さい構造要素に損傷が生じている。具体的には、胸壁、支承構造、落橋防止構造、伸縮装置に損傷が生じている例(図-1.1.3参照)が多い。1995年1月17日兵庫県南部地震では、高羽大橋のように支承構造がないため杭体に損傷が生じた例(図-1.1.4参照)もある。

写真 1.2.2.10 新夙川橋の護岸付近の地表面のひび割れ  
Photo. 1.2.2.10 Crack of ground surface around shore protection of Shin-Shukugawa Bridge

写真 1.2.2.11 新夙川橋の支承の損傷  
Photo. 2 Damage on bearings of Shin-shukugawa Bridge

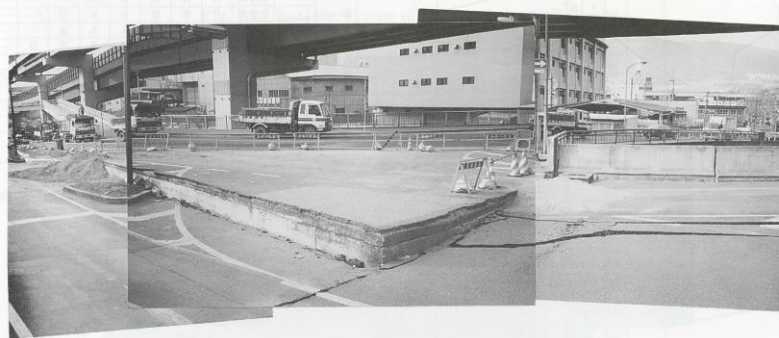
図-1.1.4 1995年1月17日兵庫県南部地震で生じた周辺地盤の流動化による杭体の損傷<sup>5)</sup>

写真 1.2.7.11 損傷状況(杭)  
Photo. 1.2.7.11 Damage on piles

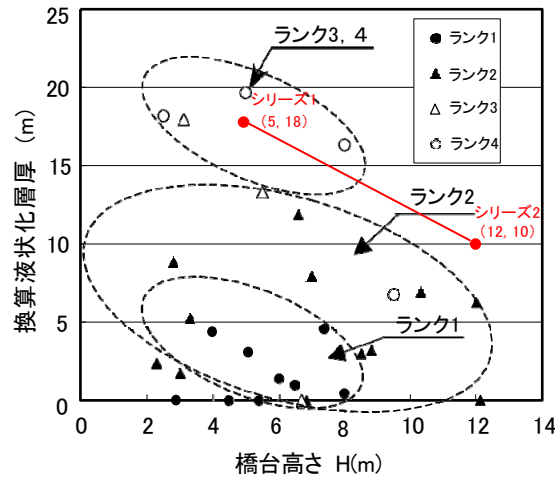
図-2.1.1 橋台の被災ランクと換算液状化層厚や橋台高さとの関係<sup>2)</sup>

なお、橋台高さと液状化層厚は、既往地震における液状化被害を受けた橋台の被災ランクと換算液状化層厚や橋台高さとの関係（図-2.1.1）<sup>2)</sup>に基づき設定した。ここで、被災ランク 1 は車両通行が可能な程度のもの、ランク 2 は背面取付道路等に若干の沈下が生じたもの、ランク 3 は通行が一時不可能となるような過大な背面地盤の沈下や橋台の水平移動を生じたもの、ランク 4 はさらに変位が進み躯体の破壊を伴う移動が見られたものとされている。

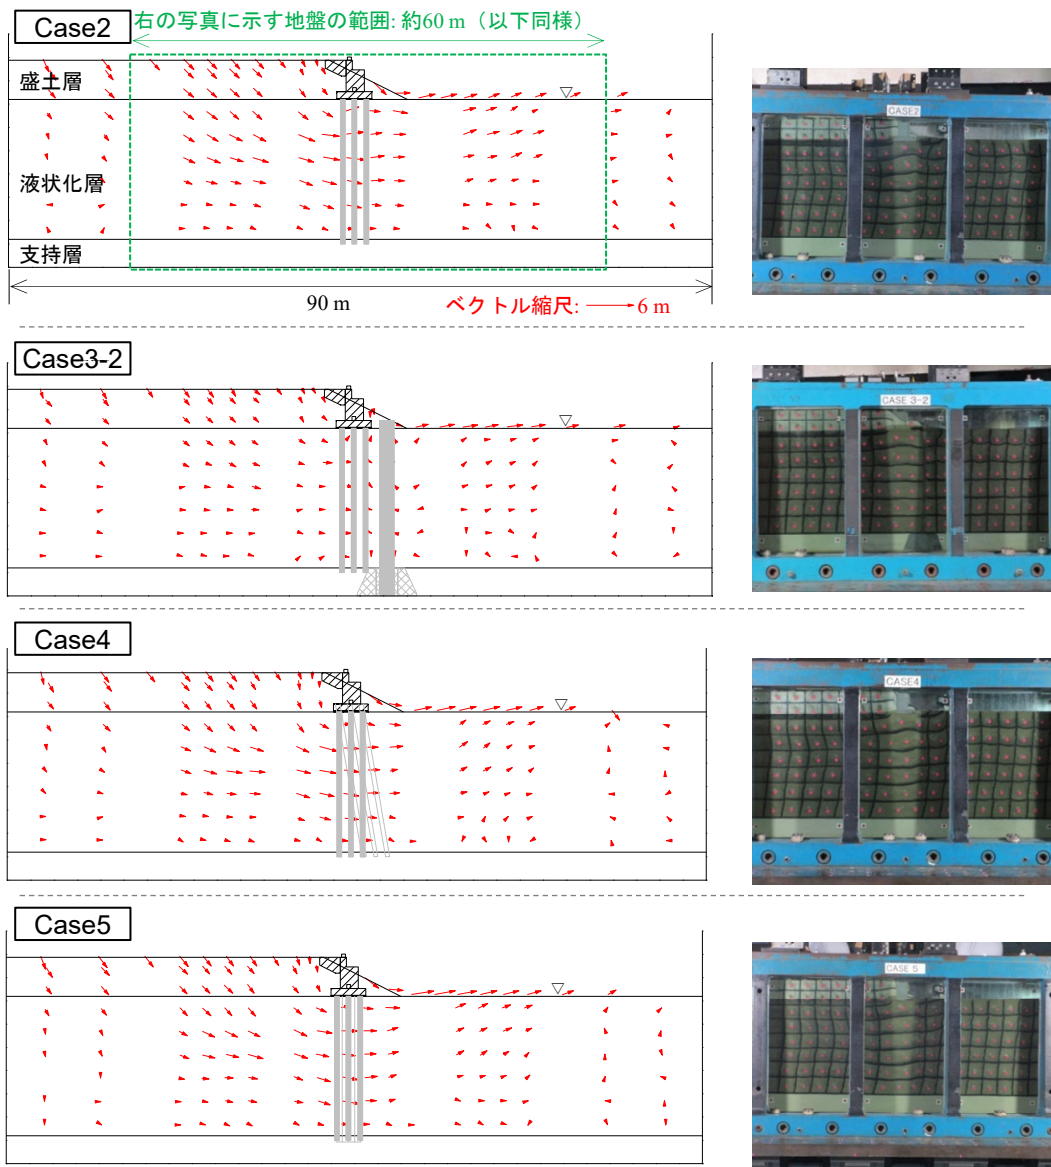
図-2.1.9 地盤の残留変形 (左: ベクトル図; 右: 残留変形が生じた橋台周辺地盤の様子)

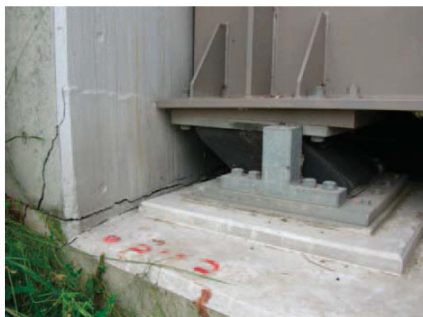
図-6.1.16 支承の残留変位とパラペット基部のひび割れ

地震により、ゴム支承部に橋台の移動に伴う残留変形が生じた（図-6.1.15及び図-6.1.16）。また、P1橋脚上では対傾構の座屈、対傾構固定位置での床版部下面かぶりコンクリートの剥離が確認された。下部構造では、上部構造との接触に伴い、橋台のパラペット基部にひびわれが生じていた（図-6.1.16）。さらに、橋台背面アプローチ部に沈下が生じたが、踏掛版が設置されていたことから路面に生じた変状は緩やかな傾斜に留まった。踏掛版の先端には、路面のすりつけ補修が実施されていた（図-6.1.17）。

上記の地震被害については、地震力の作用による周辺地盤の変位、変状に伴い、橋台が河心方向に変位し、橋台部のゴム支承に橋軸方向の変形が残留したと考えられる。また、ジョイント部の遊間がなくなり、これによりパラペット天端が背面側に押されることにより、パラペット基部にひびわれが生じた。

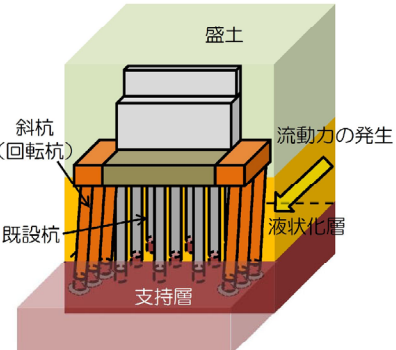
<p>The diagram shows a cross-section of a foundation on a support layer (支持層). It features existing piles (既設杭) and newly added piles, including a rotating pile (斜杭(回転杭)). A retaining wall (盛土) is on top. Labels indicate the occurrence of flow force (流動力の発生) and soil liquefaction (液状化層) between the piles.</p>

耐震対策案	鋼管杭側面補強	鋼管矢板壁補強(側面一体型)	鋼管矢板壁補強(前面分離型)
耐震対策の概要	<ul style="list-style-type: none"> <li>・既設フーチング側面に新たにフーチングと鋼管杭を増設し、増設した鋼管杭の抵抗力によって、流動力に対する既設杭の変形を抑制する効果を期待した耐震対策</li> <li>・増設する鋼管杭は直杭と斜杭となる</li> </ul>	<ul style="list-style-type: none"> <li>・第1案の鋼管杭の代わりに鋼管矢板壁を用いて、鋼管矢板の壁としての抵抗力によって、流動力に対する既設杭の変形を抑制する効果を期待した耐震対策</li> </ul>	<ul style="list-style-type: none"> <li>・既設下部構造前面に流動防止を目的とした鋼管矢板壁を増設し、既設杭に作用する流動力を遮断あるいは軽減することを期待した耐震対策</li> </ul>
耐震対策案の概要図

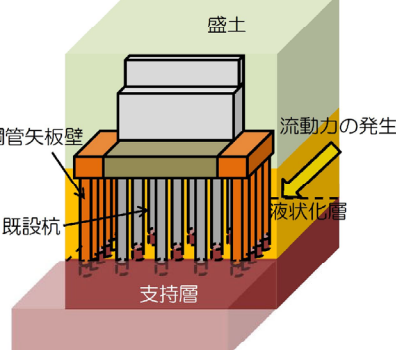
<p>The diagram shows a cross-section of a foundation on a support layer (支持層). It features existing piles (既設杭) and a newly added steel sheet pile wall (鋼管矢板壁). A retaining wall (盛土) is on top. Labels indicate the occurrence of flow force (流動力の発生) and soil liquefaction (液状化層) between the piles.</p>

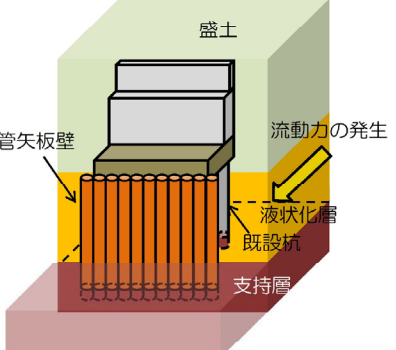
<p>The diagram shows a cross-section of a foundation on a support layer (支持層). It features existing piles (既設杭) and a newly added steel sheet pile wall (鋼管矢板壁) positioned in front of the existing piles. A retaining wall (盛土) is on top. Labels indicate the occurrence of flow force (流動力の発生) and soil liquefaction (液状化層) between the piles.</p>
