コンクリート橋桁端部に用いる排水装置 — 桁端部の腐食環境改善 —

国立研究開発法人土木研究所
構造物メンテナンス研究センター(CAESAR)

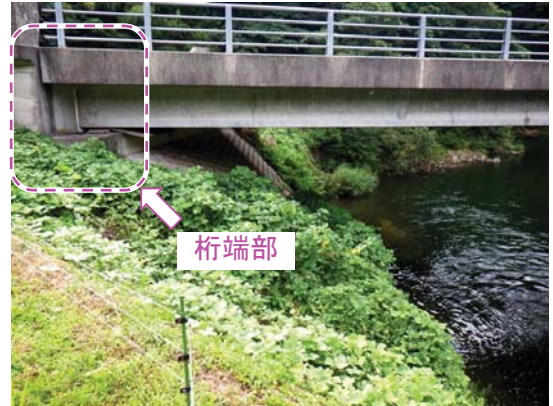
1

PC道路橋の桁端部

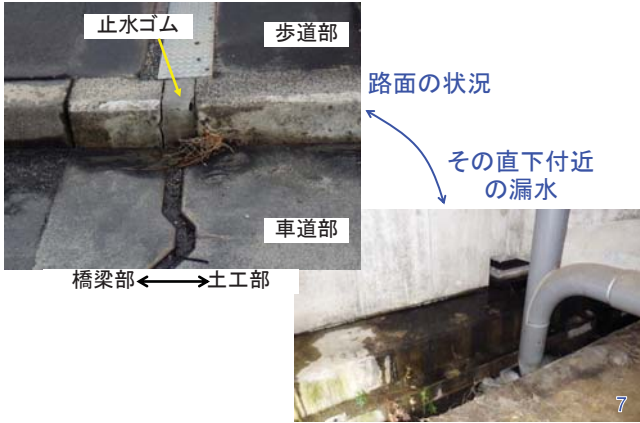
6

桁端部の漏水

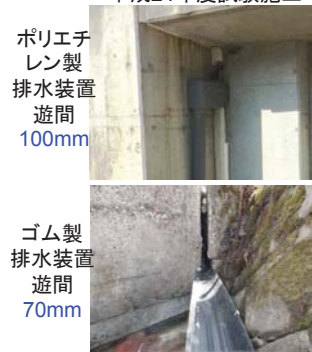
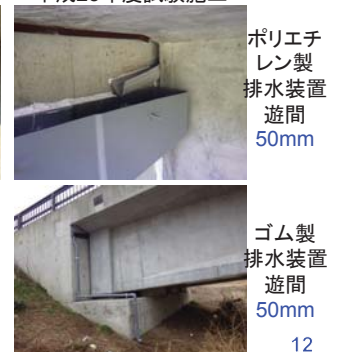
試験施工

東拓工業(株)、(株)ビーエムそれぞれと共同開発
4橋で試験施工を実施

平成24年度試験施工

平成25年度試験施工

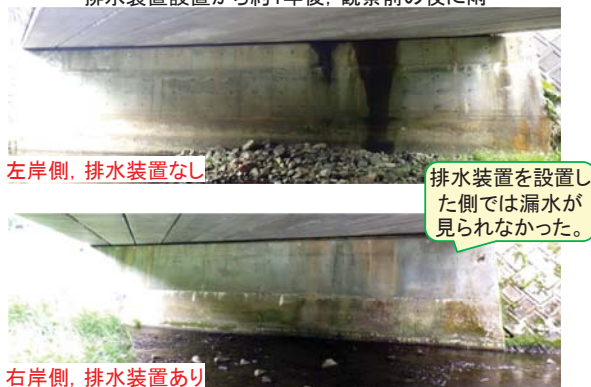
効果確認のための経過観察

排水装置設置から約1年後、観察前の夜に雨

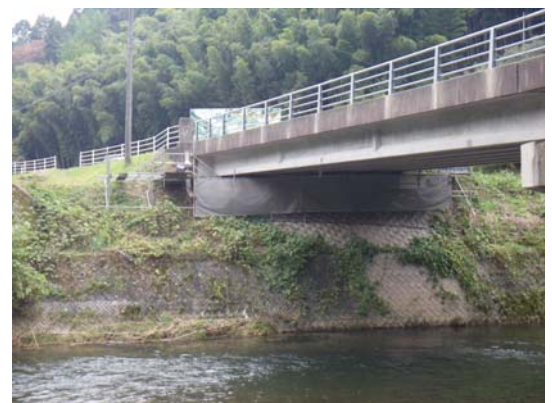
効果確認のための経過観察
