# 土壤藻類を活用した表面侵食防止工法(BSC工法)

日本工営株式会社 仙台支店  
平 浩輔

## 土壌藻類を活用した表面侵食防止工法(BSC工法)

土壌藻類資材 (BSC-1) を散布してバイオロジカル・ソイル・クラストを形成し、侵食を防止して早く植生遷移をスタートさせる工法

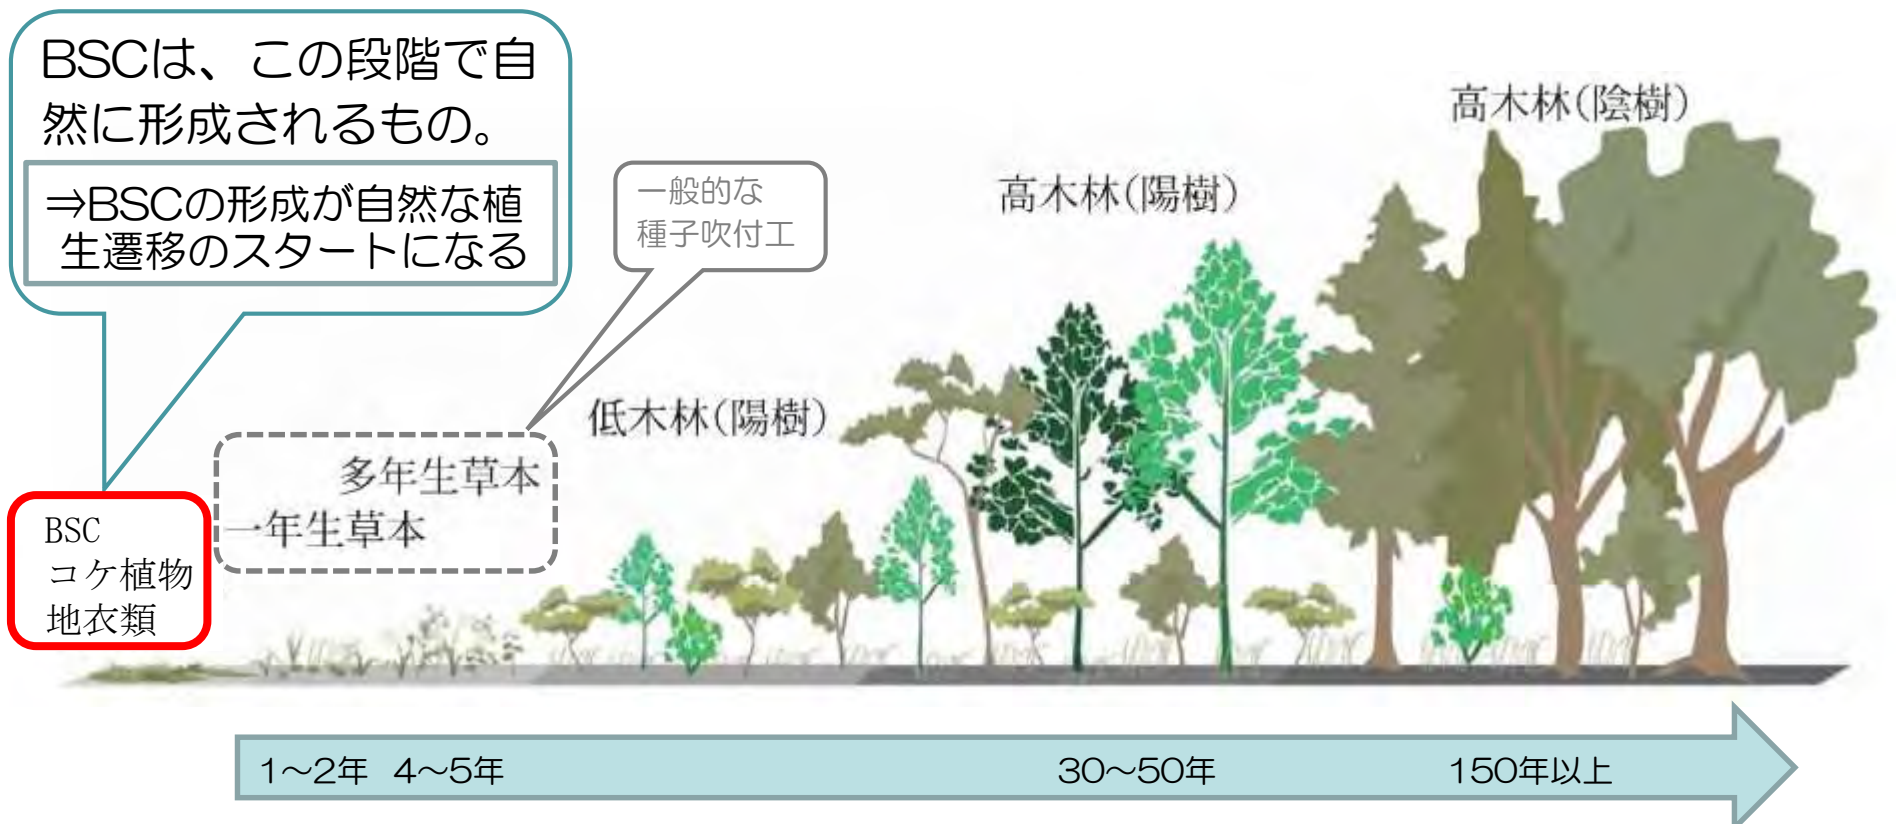
法面裸地等における植生遷移の概要（乾性遷移系列）

BSCを形成する土壤藻類等は最初に侵入するパイオニア

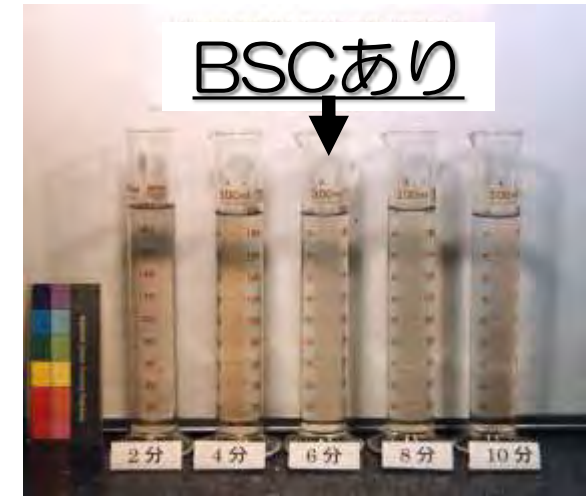
## 水路侵食試験の例

# 4. BSCは表面侵食防止効果を有する

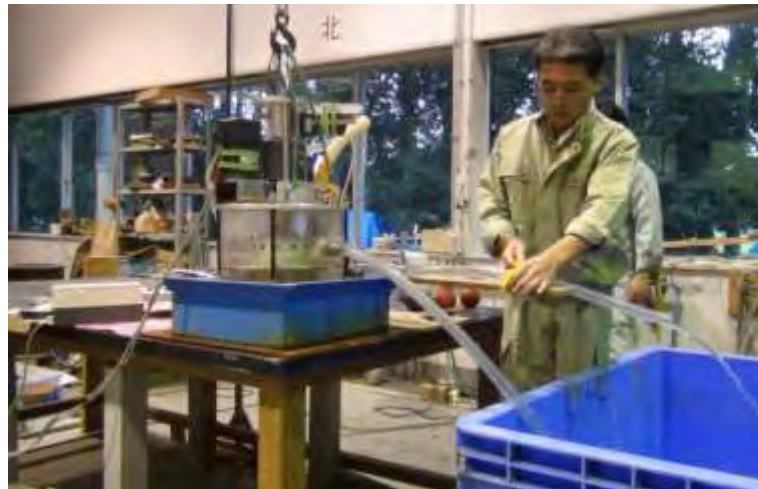
## 回転流侵食試験の例

BSC  
なし

BSC  
あり

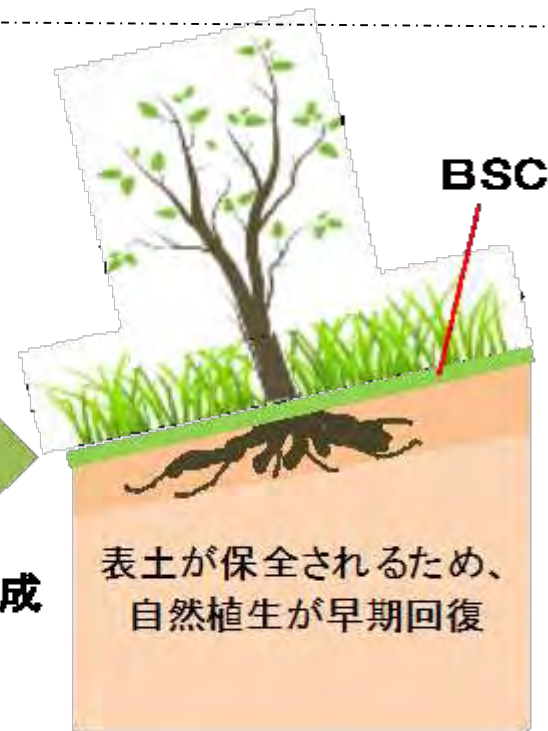
イメージ図

表土の侵食・流失が防止される

植生基盤が保全・維持される

植生の回復が促進される

表土と共に、埋土種子、飛来種子等も流失（植生復元には時間がかかる）

裸地化した状態（崩壊・工事等による荒廃等）

BSC形成

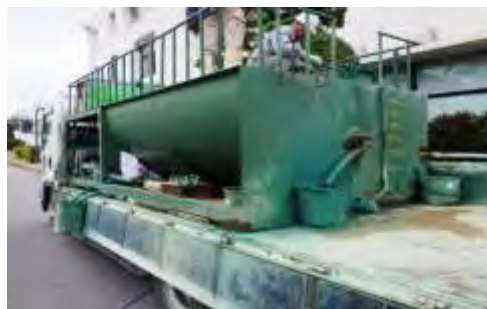
※散布時、常時攪拌

吹付工用ポンプ車

資材投入・攪拌

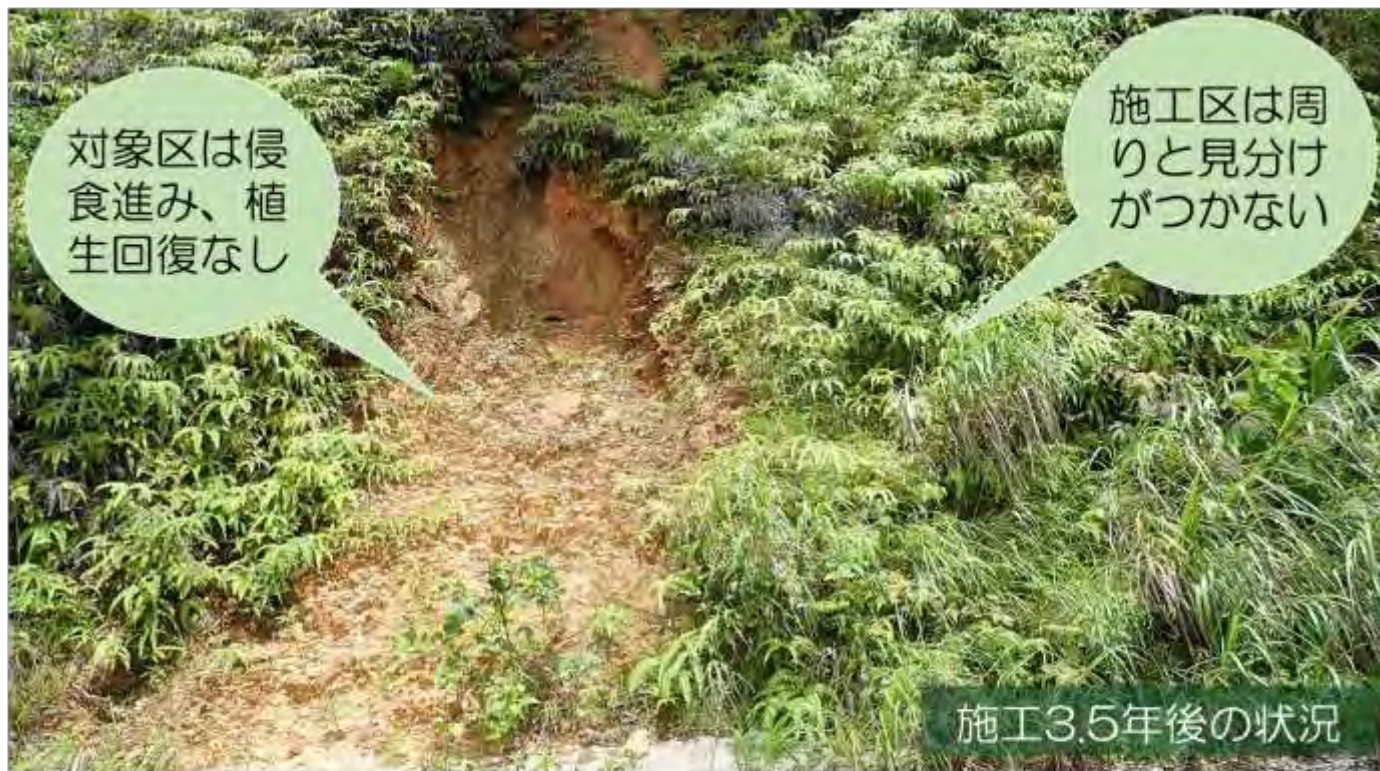
対象区は侵食が進み、植生回復なし

施工区は周りで見分けがつかない

施工35年後の状況

施工後20ヵ月で、侵食が進んだ対照区は再度崩壊

## 国立公園内の崩壊した道路法面における効果確認事例

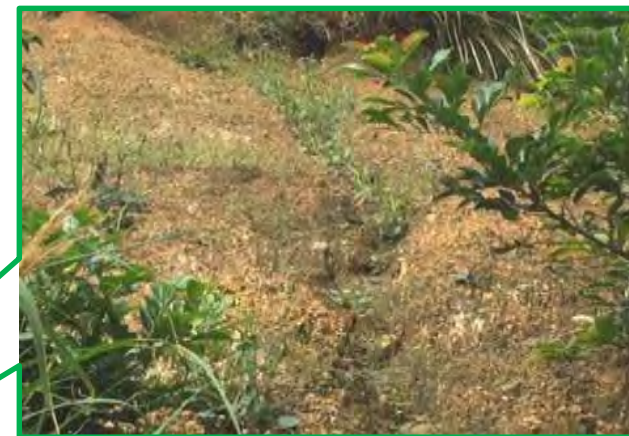
- ◎ リル侵食の拡大（ガリ化）を防止する。  
※一般の被覆材（団粒化剤等）はリルから剥離が進む。

リル内に良く発達し、侵食の拡大を防止

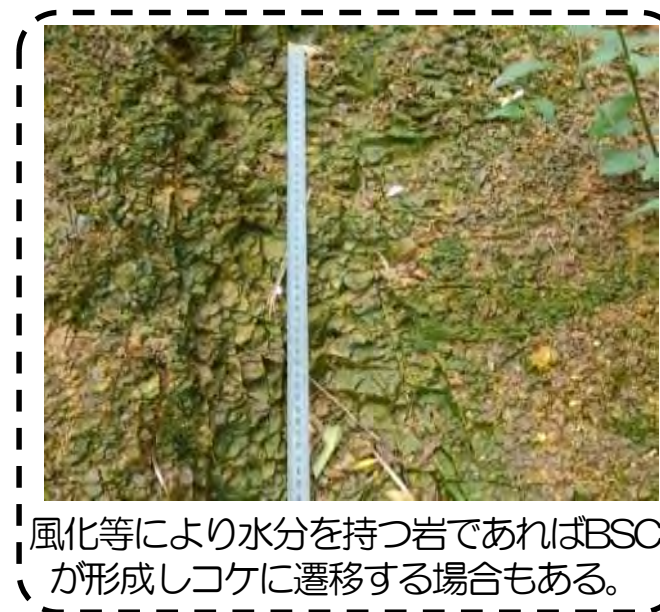
風化等により水分を持つ岩であればBSCが形成しコケに遷移する場合もある。

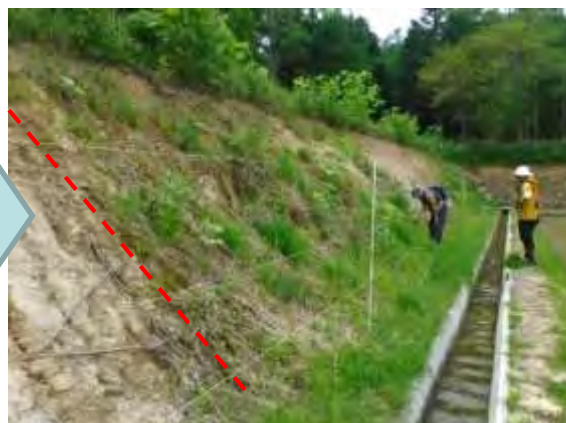
平成30年6月（施工後11ヶ月）

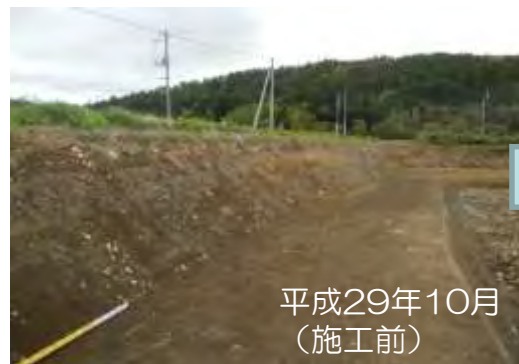
平成29年10月  
（施工前）

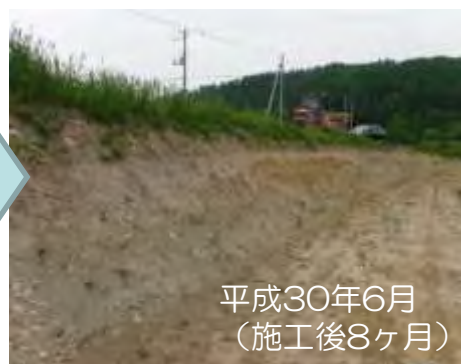
平成30年6月  
（施工後8ヶ月）

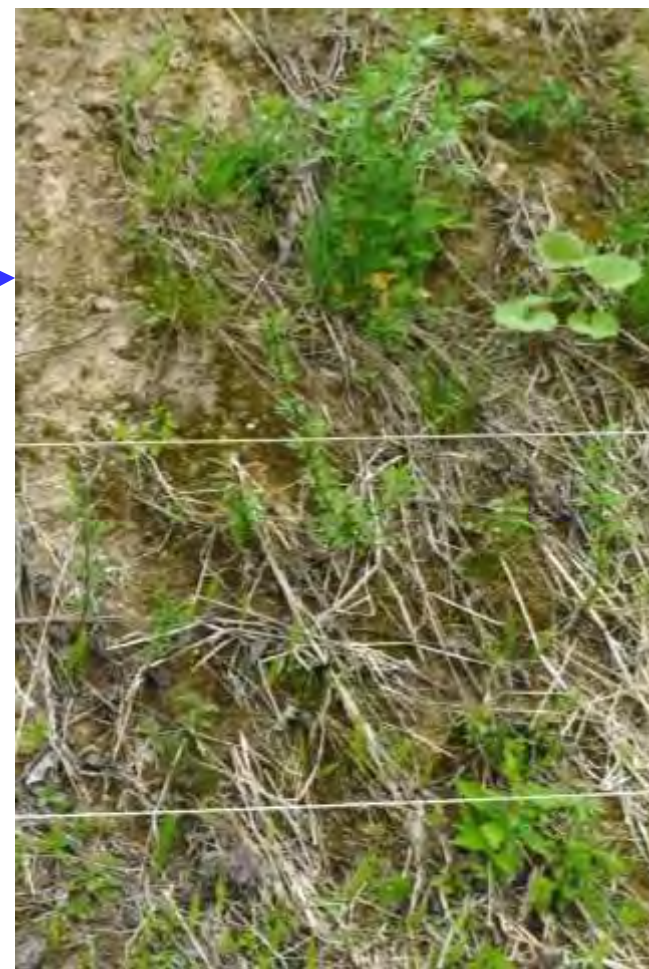
BSC形成前に積雪が生じた場合は融雪後のBSCの形成は弱い

融雪後の地表面の状況（北海道）

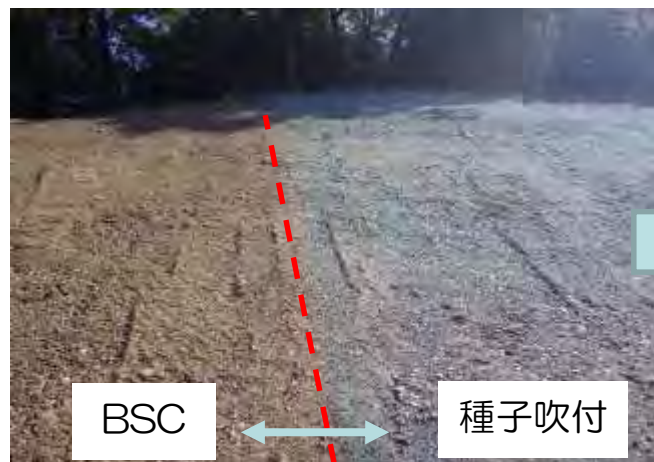
平成29年11月（施工時）

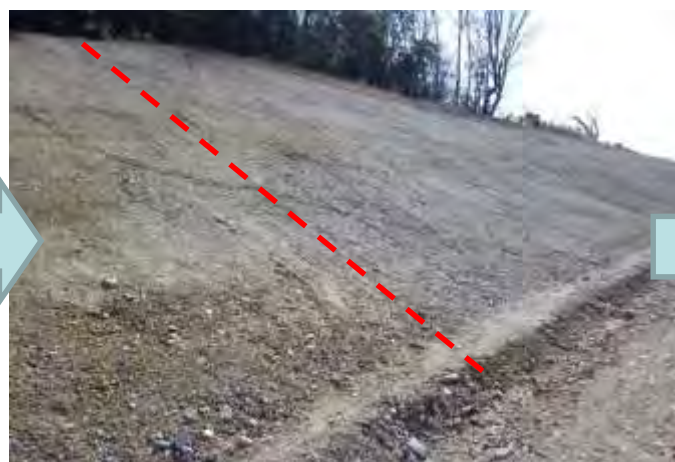
平成30年2月（施工後3.5ヶ月）

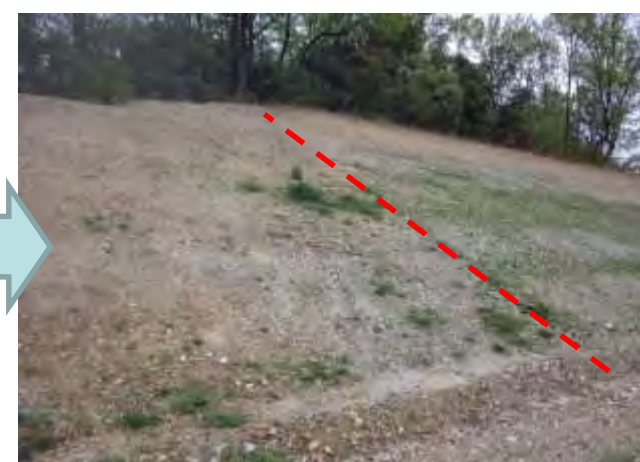
平成30年4月（施工後5ヶ月）

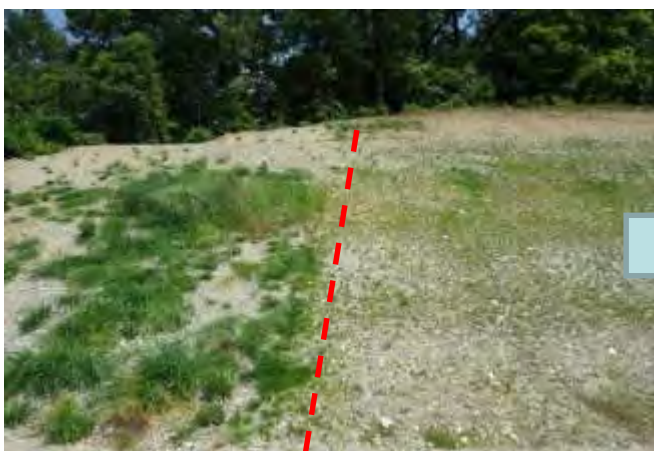
平成30年5月（施工後6.5ヶ月）

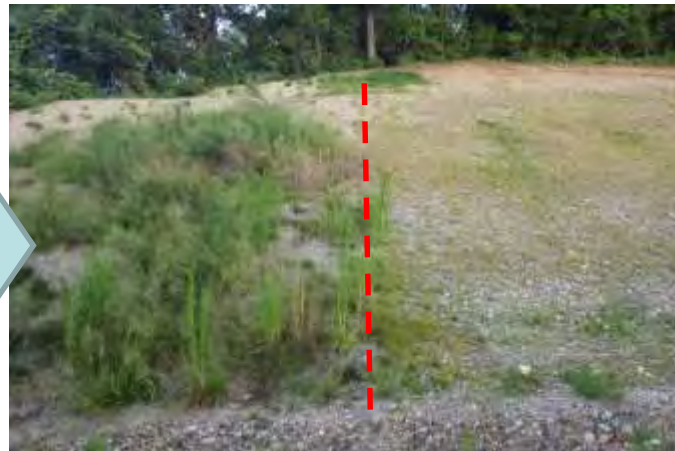
平成30年7月（施工後8ヶ月）

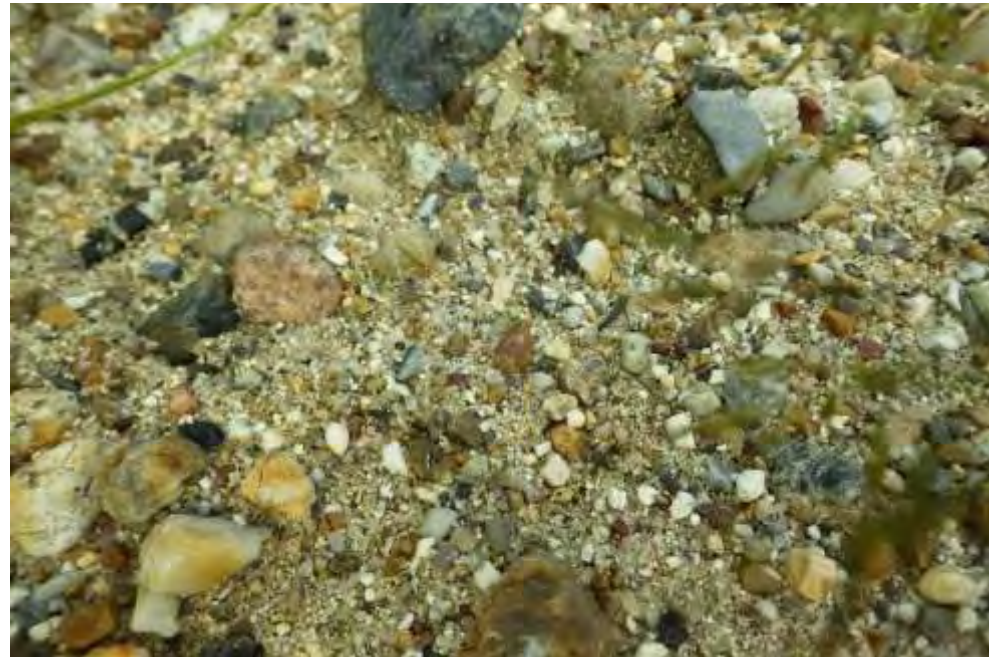
地表面に土壌が残され植物が徐々に侵入

BSC区の植生未侵入箇所の様子

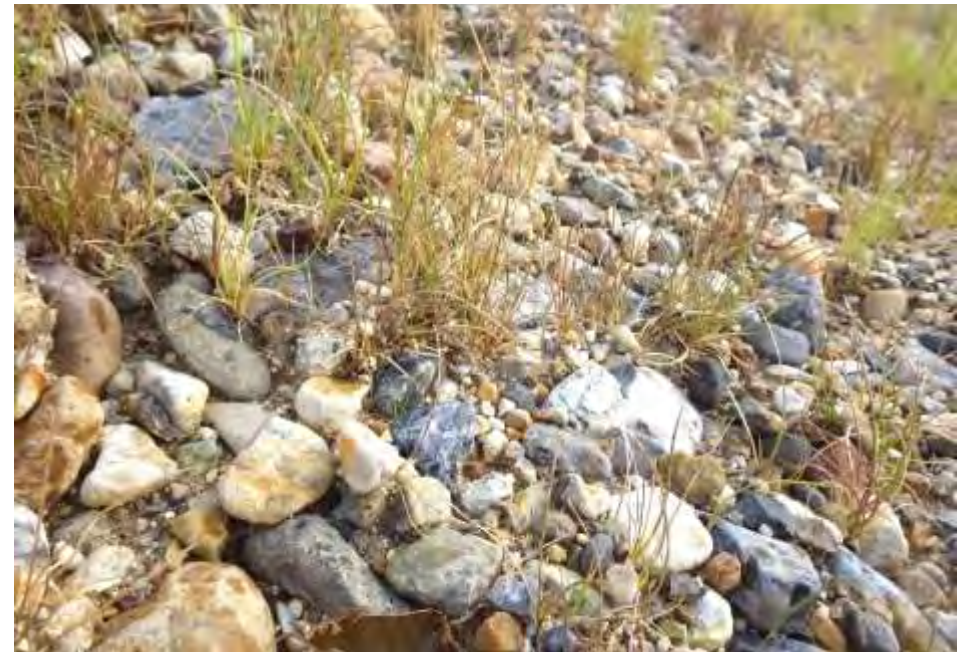
種子吹付区には細かいリルが多数形成

土壌が侵食され河原のようになっている

種子吹付区の地表面の様子

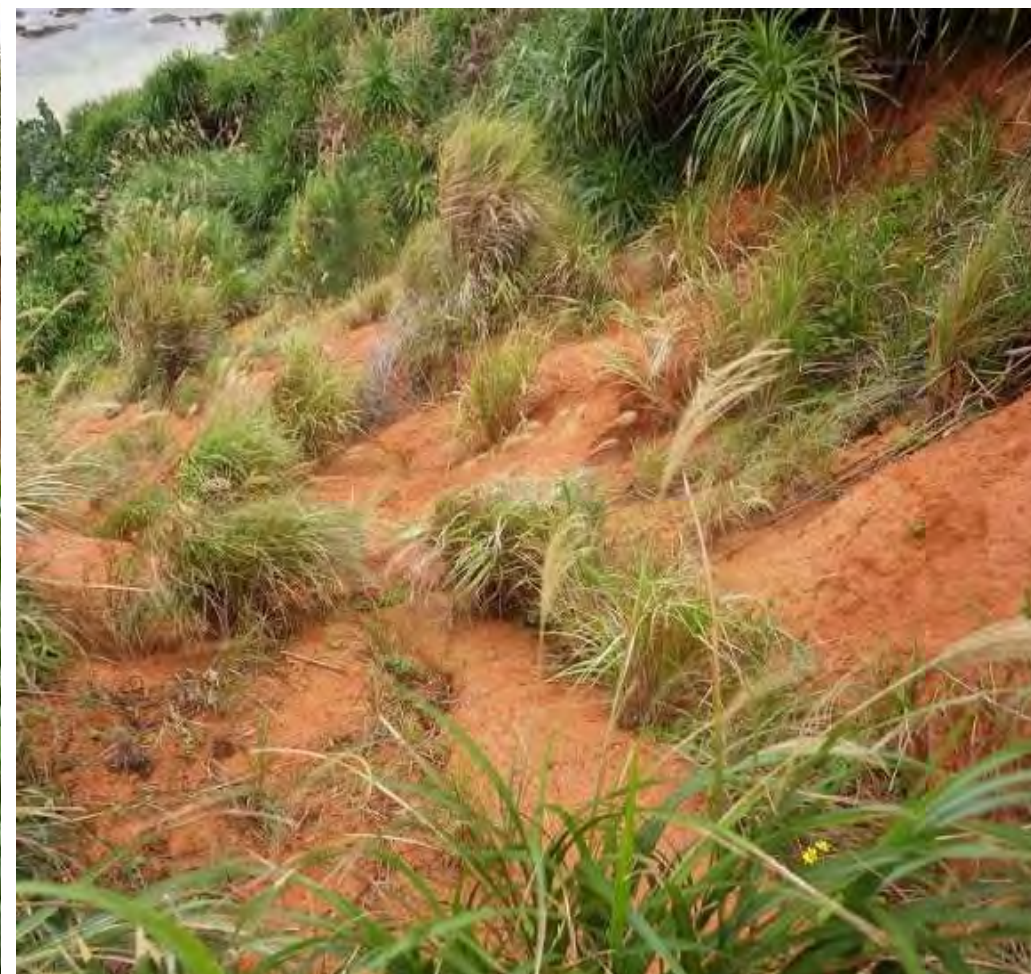
B地区の様子

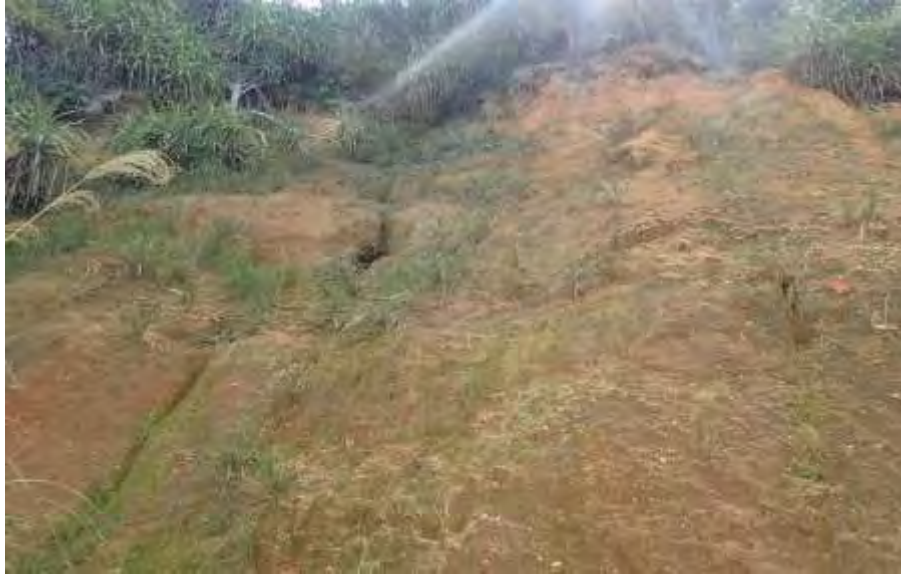
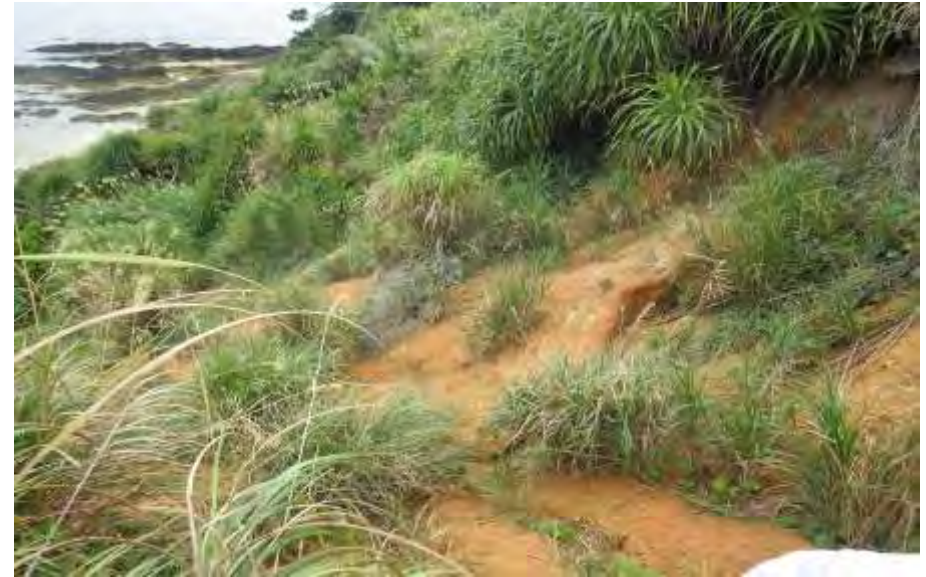
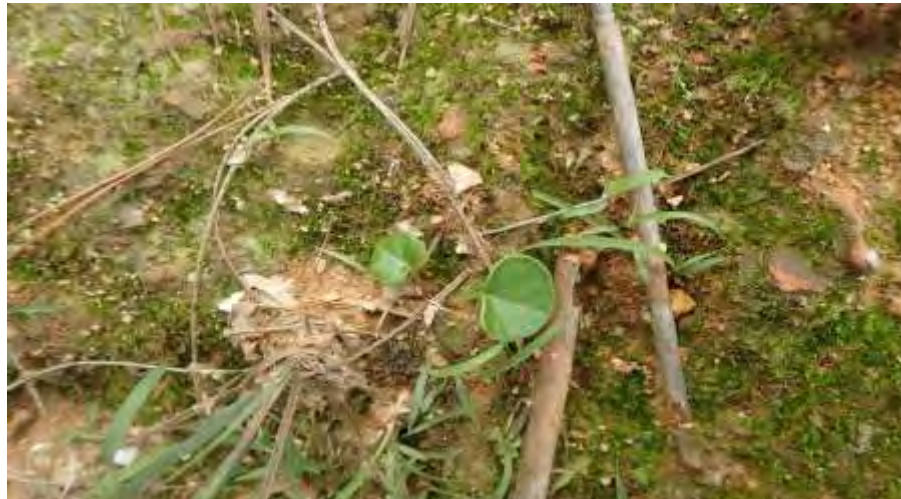
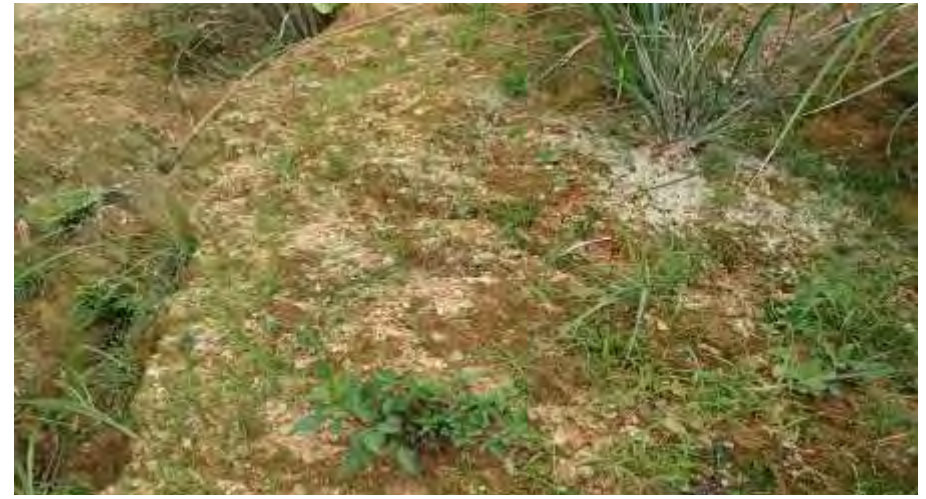
A地区の様子（施工後）

B地区の様子（施工後）

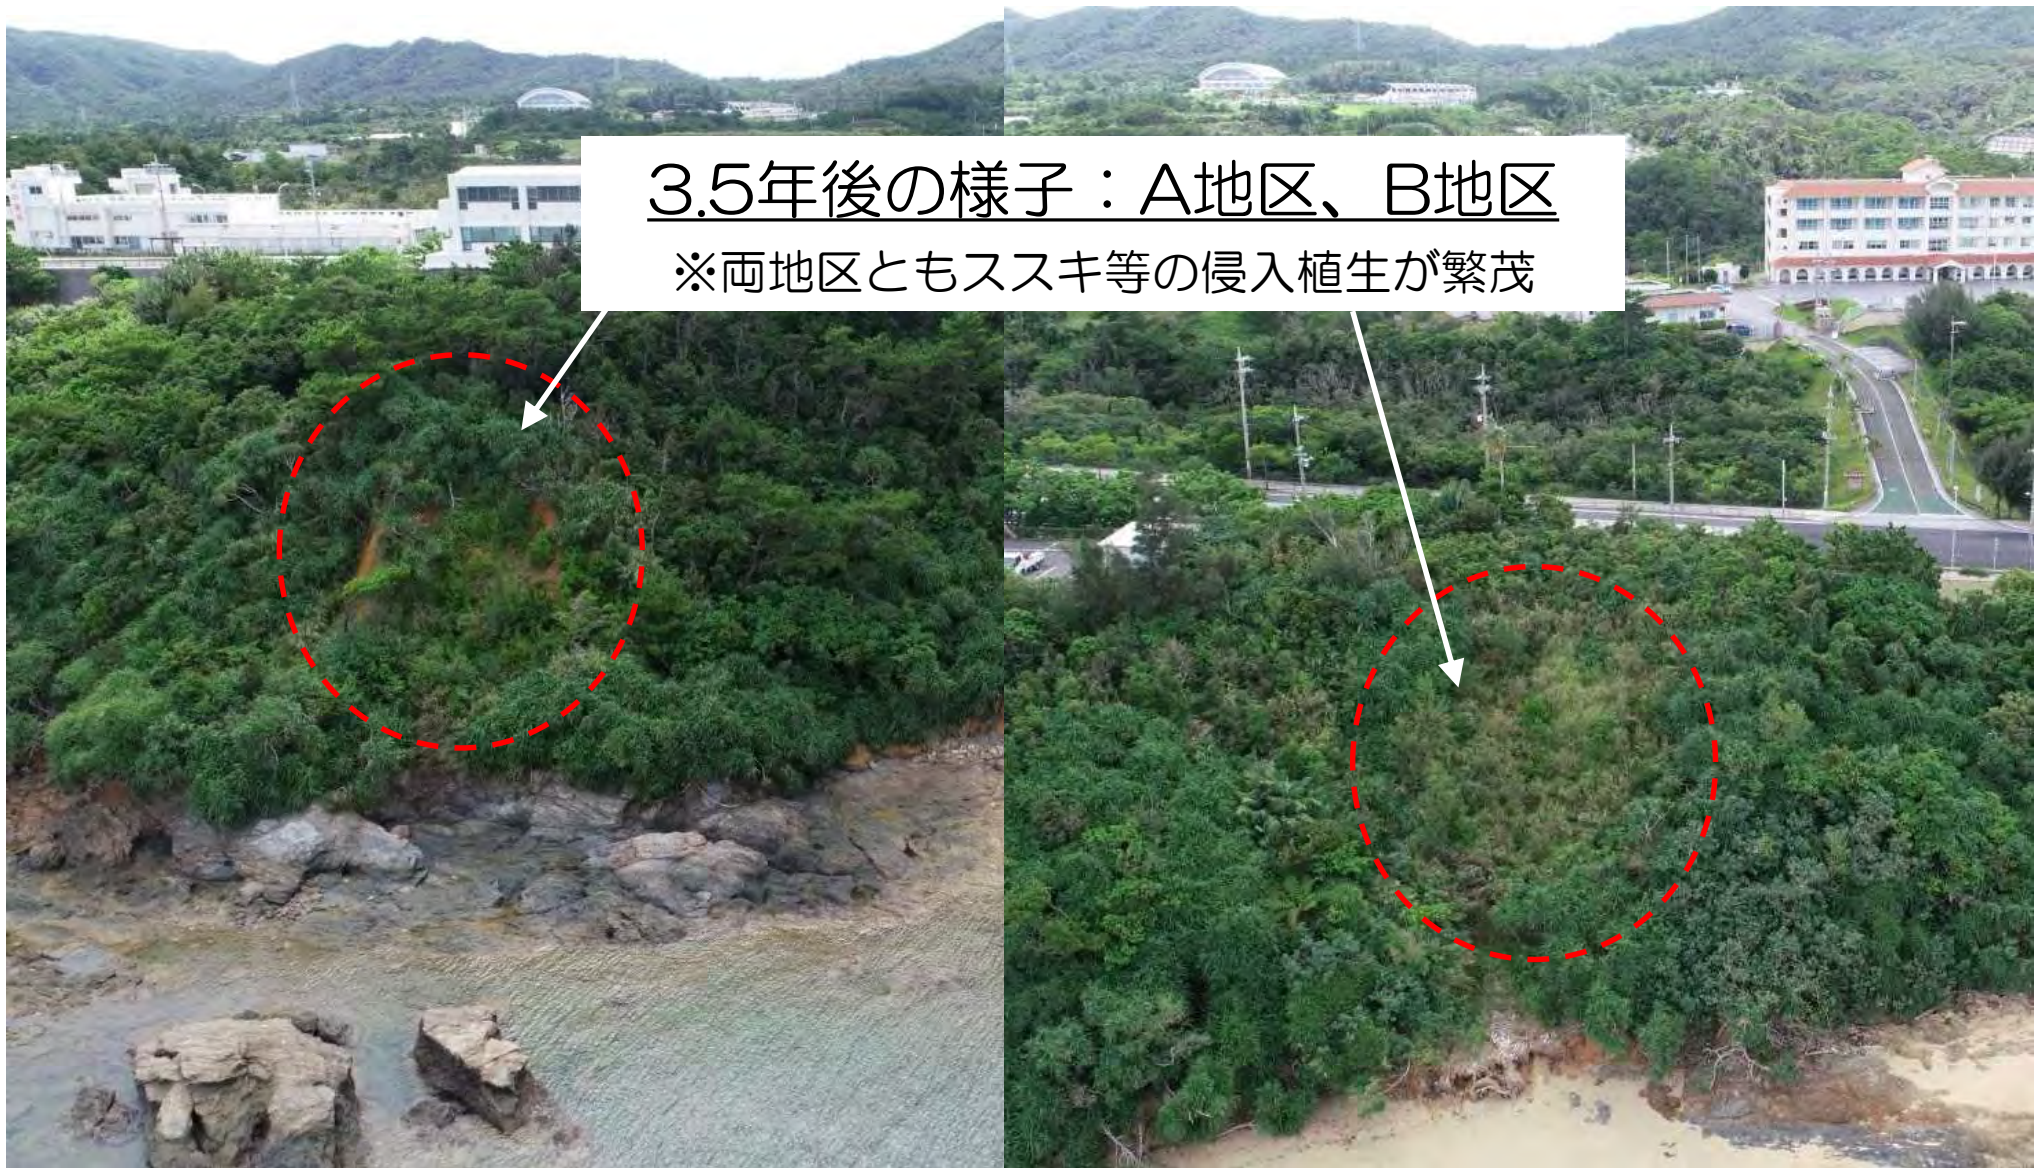
3.5年後の様子：A地区、B地区

※両地区ともススキ等の侵入植生が繁茂

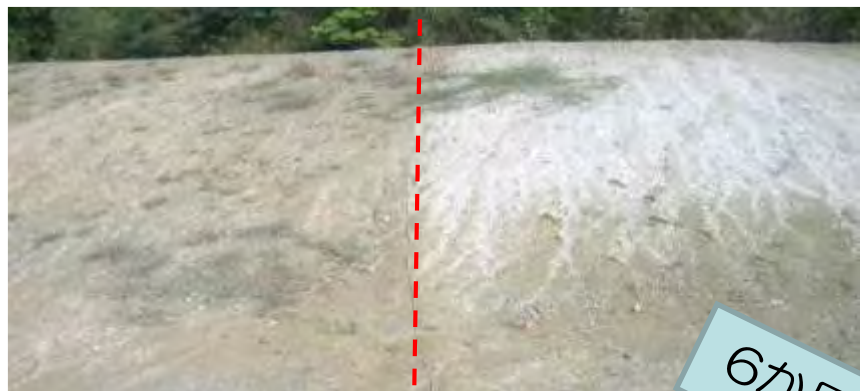
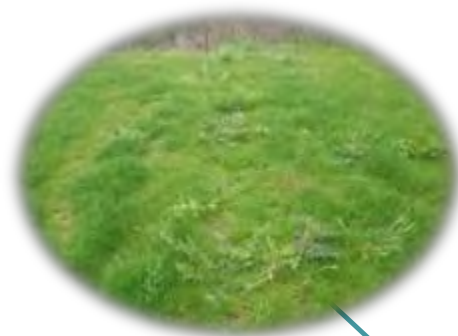
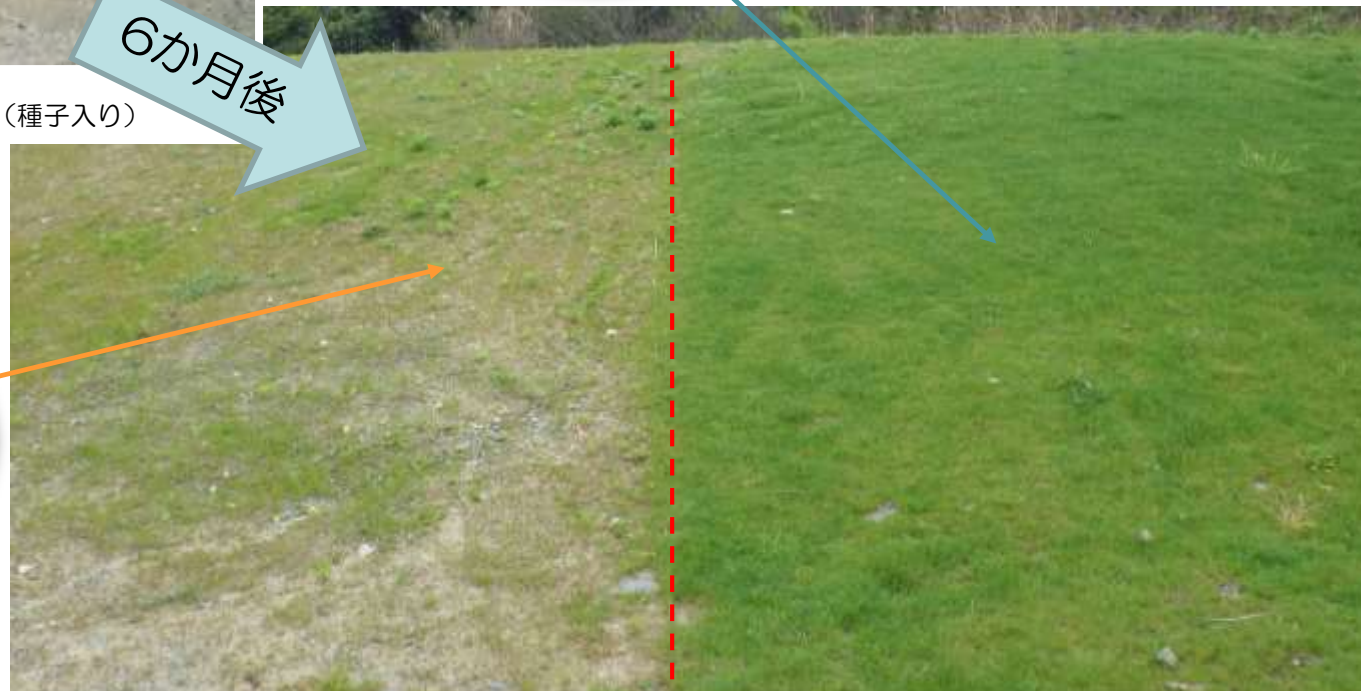
種子吹付区

BSC区 (種子入り)

6か月後

散布した種子量は少ない  
(種子吹付作業後の残り  
程度) にも関わらず、植  
生が繁茂し良好な成果が  
得られた (侵食もない)

散布した種子量が多いが、  
生育は今一つで、侵食発生

BSCの形成は、緑化種子等の活着及び生育に  
おいても効果的に作用すると考えられる。

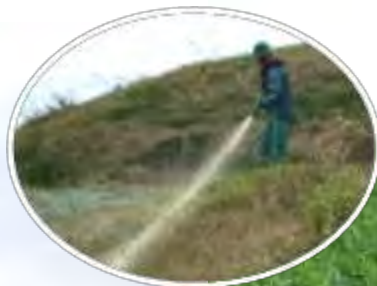
平成30年5月時点  
(施工後2ヶ月)

侵食で基盤が露出・肥料分が流出し、  
生育不良状態の植生シート工の現場

そのままシート上からBSC工法を施工  
した結果、生育不良部分にも植生繁茂

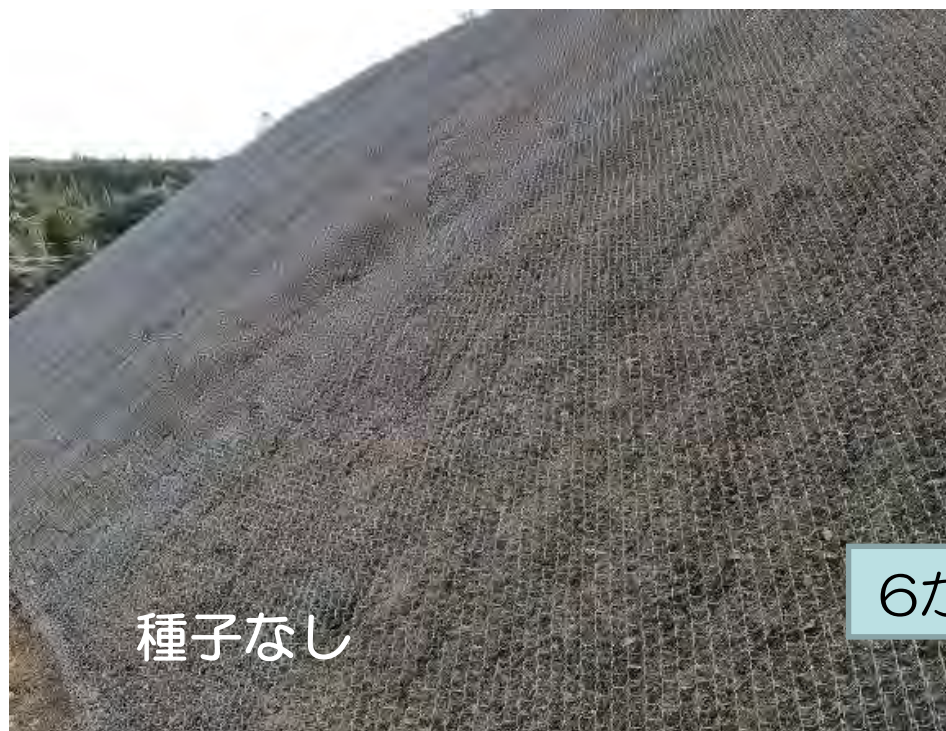
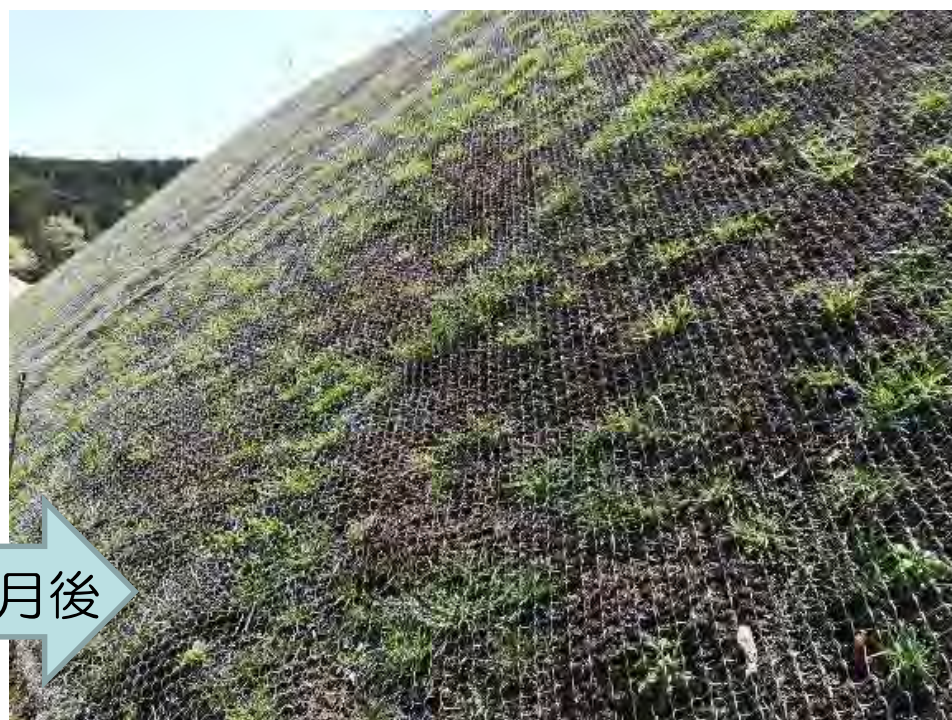
6か月後

厚層基材+ラス張りの上からBSC-1吹付  
※ラスはシカによる食害・踏害防止用

基材の侵食が抑制され植生侵入が進展  
※指針が示す成績判定の目安をクリア

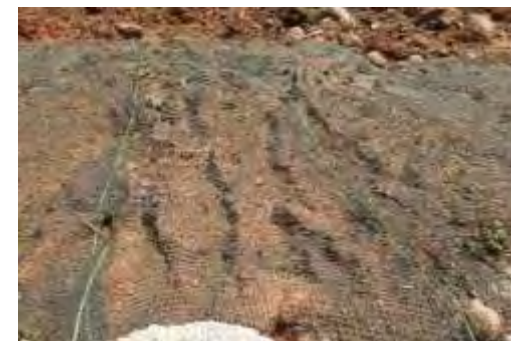
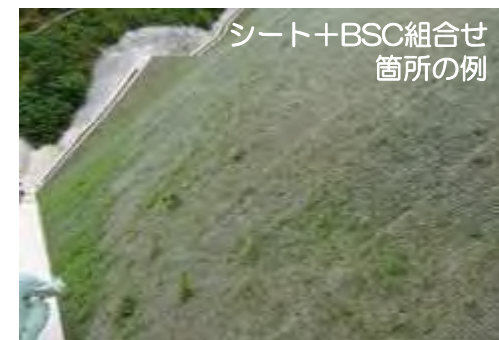
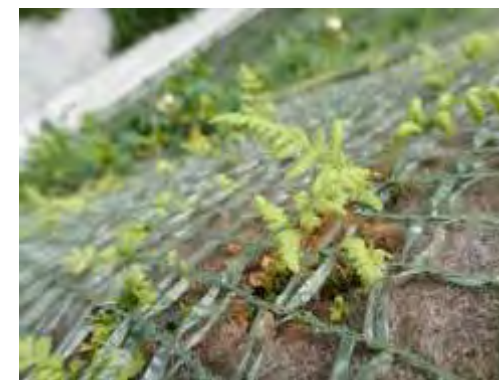
多機能フィルターとBSC-1を組合せ、双方の長所を生かした新たな自然侵入促進型の製品

試験施工箇所の様子
