樋門・樋管周辺の地中に発生した空洞に遮水壁を構築して、樋門・樋管の安全性を高める技術です。

樋門・樋管周辺の土質改良による遮水対策工法

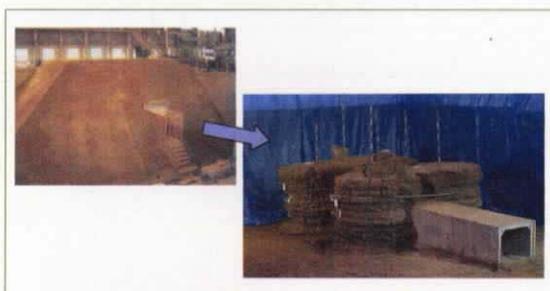
改良体と模擬樋管が一体化した状況

- 計画径2m以上の改良体が模擬樋管と一体になって構築できました。
- 改良体の強度も遮水壁として十分な強度が確保できました。
- 延べ11日間で構築できました。

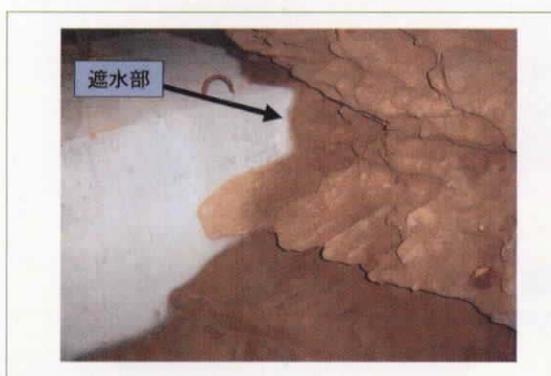
函体と遮水壁が密着している状況
