港湾構造物水中部劣化診断装置

(独) 土木研究所寒地土木研究所
技術開発調整監付
寒地機械技術チーム 五十嵐 匡
(igarashi-t@ceri.go.jp)

土研新技術ショーケース2013in札幌 7/23

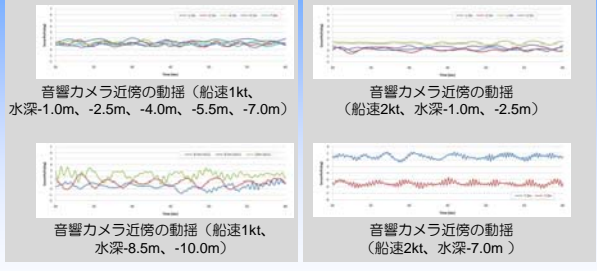
音響カメラ近傍の動揺（ロール値）を計測した。

音響カメラ近傍の動揺（船速1kt、水深-1.0m、-2.5m、-4.0m、-5.5m、-7.0m）

音響カメラ近傍の動揺（船速2kt、水深-1.0m、-2.5m）

音響カメラ近傍の動揺（船速1kt、水深-8.5m、-10.0m）

音響カメラ近傍の動揺（船速2kt、水深-7.0m）

架装装置（及び艦装用架台）の試作、改造、検証を実施し、船速1ktでカメラ位置水深-10.0m迄の撮影が可能となった。
