# 新しいダムの変位計測技術

独立行政法人 土木研究所  
 水工研究グループ  
 水工構造物チーム

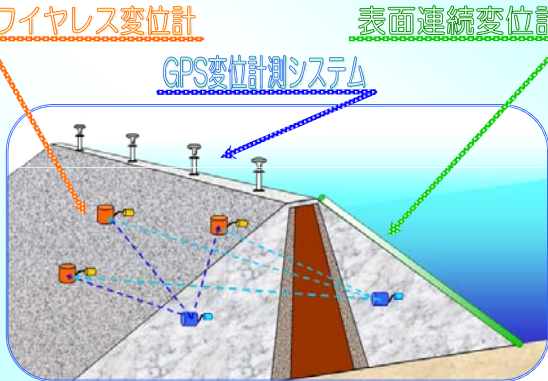
ワイヤレス変位計  
 表面連続変位計  
 GPS変位計測システム

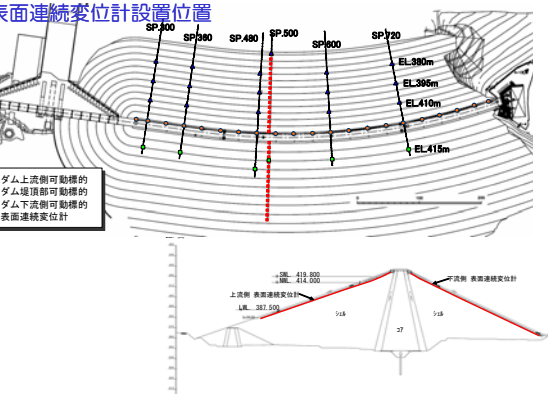
・表面連続変位計設置位置

■ ダム上流側可動標的  
 ● ダム堤頂部可動標的  
 ▲ ダム下流側可動標的  
 \*\*\* 表面連続変位計

上流側 表面連続変位計  
 L.M. 281.500  
 下流側 表面連続変位計  
 L.M. 418.800
