緩衝型のワイヤロープ式防護柵

CERI 80th Anniversary 国立研究開発法人 土木研究所 寒地土木研究所

緩衝型のワイヤロープ式防護柵とは

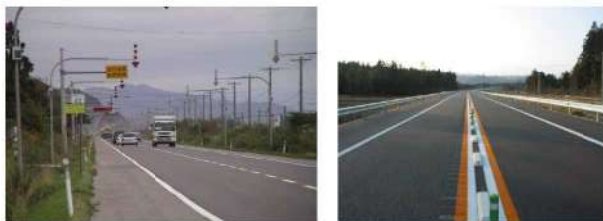
- 中央分離帯がない郊外部2車線道路で正面衝突事故が多発。
- 2車線道路に中央分離帯を設けるためには、事故時の通行の妨げとならないように幅員の確保が必要。その結果、多額の設置コストが必要。

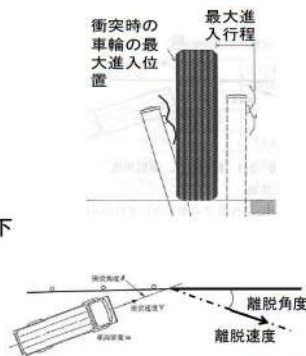
防護柵性能確認試験(A種:高速道路)

中央分離帯用Am: 高速道路の一般区間用
乗用車: 衝突速度100km/h、衝突角度20度
大型車: 衝突速度52km/h、衝突角度15度

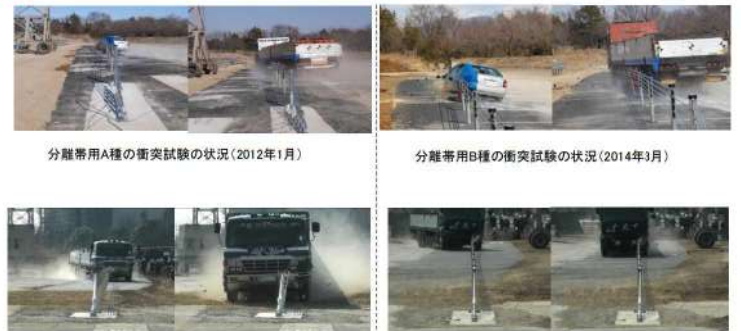
性能確認試験 衝突状況(A種, B種)

分離帯用A種の衝突試験の状況(2012年1月)

分離帯用B種の衝突試験の状況(2014年3月)

大型車の防護柵衝突後の軌跡(2012年1月)

大型車の防護柵衝突後の軌跡(2014年3月)

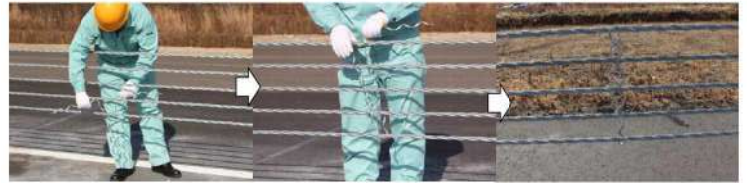
ロープ連結材は、スパイラル状の鋼線を数本撚り合わせ、内側に強力な摩擦力を持つ研削材が塗布された鋼材。一方を最上段のロープに固定し、もう一方を最下段のロープの下を通した後に再び最上段のロープに固定。

摩擦力を増加する研削材

ロープ連結材の取り付け時間は1カ所当たり約1分

ロープ連結材は、大型車が衝突した時に、下段のロープが車体下部に巻き込まれることを防ぎ、できるだけ多くのロープが車体を捉えることにより、対向車線へのみ出しを低減させる。また、張力が低下しても、性能を確保することにも効果を発揮することが期待される。乗用車が衝突した時に、車両の潜り込みを防止する。
