鋼構造物の長寿命化対策

チタン箔による鋼構造物塗膜の補強工法

土木研究所 先端材料資源研究センター

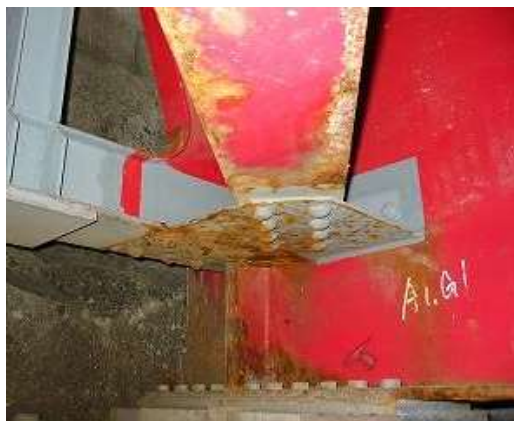
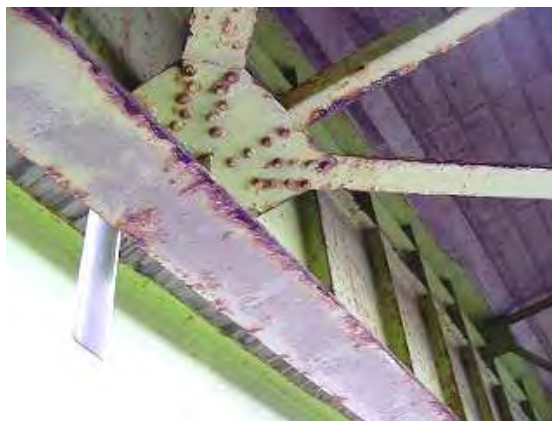
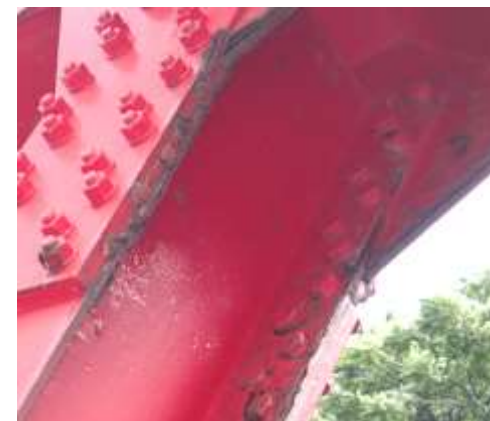
鋼道路橋の防食塗装の弱点

部材端部や部材接合部 … 規定膜厚の確保が難しい
水分や土砂が堆積しやすい

→ **塗膜弱点部**となり、早期に鋼材腐食が起こりやすい

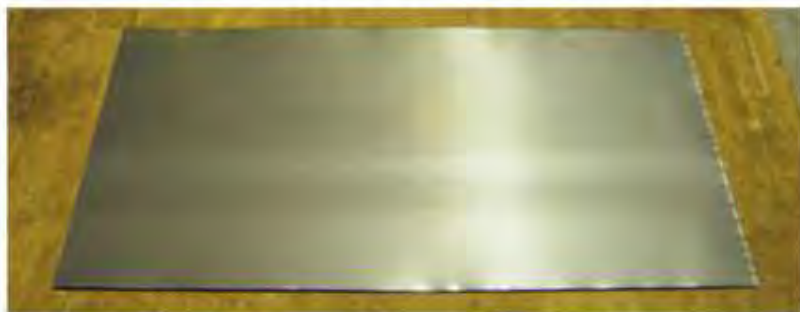
- 防食塗装の弱点と言われる部材端部等にチタン箔シートの貼付と塗装とを複合施工することにより、水分や塩分の様な腐食（促進）因子を完全に遮断して、塗膜劣化と鋼材腐食を抑制する工法。

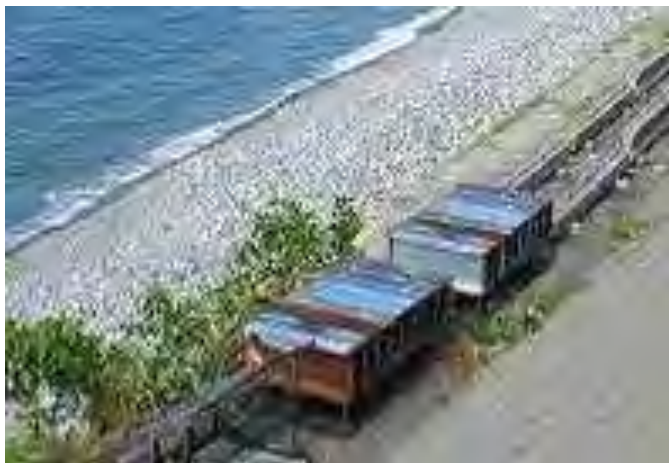
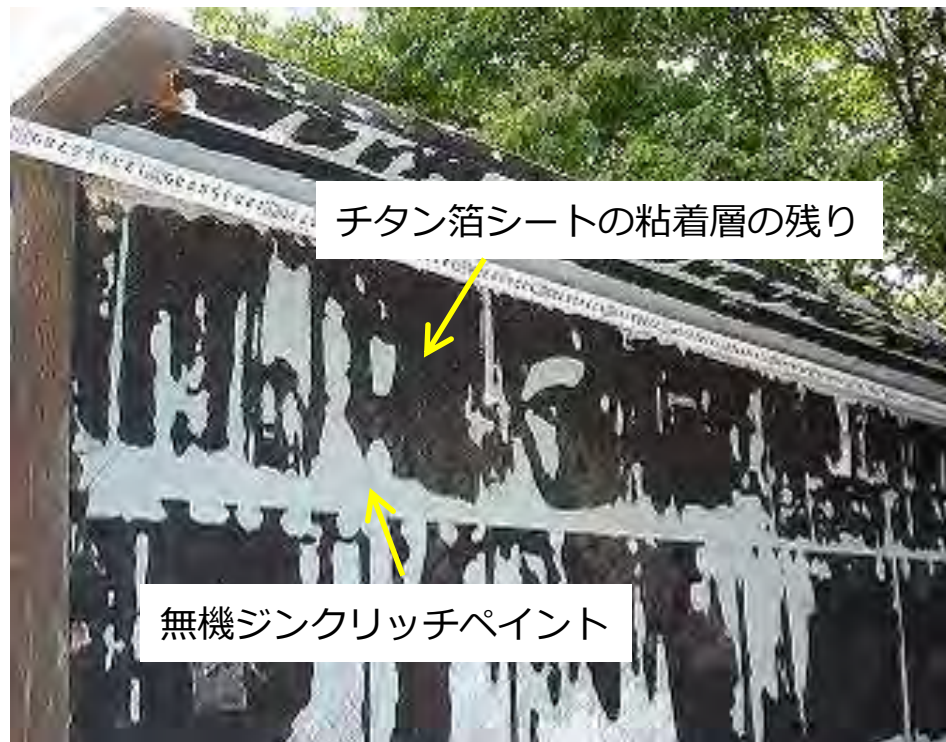
■ 海浜部での暴露（親不知）

(暴露12年経過)

仕様	
素地調整	Sa 2 1/2
防食下地	無機ジンクリッチペイント
被覆材	チタン箔シート (t = 0.85 mm)

チタン箔シート除去後の状況

12年の暴露試験から、高い防食効果を確認

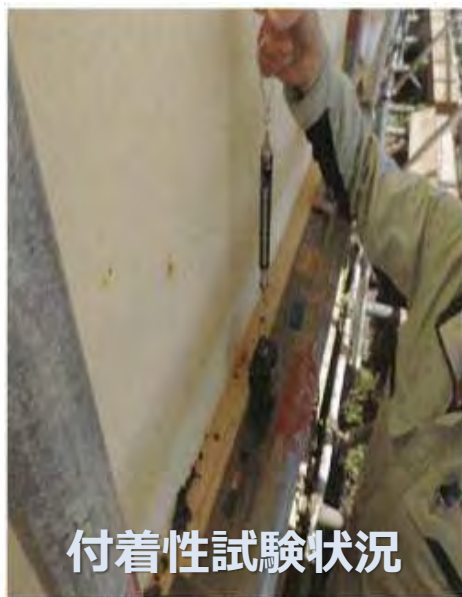
付着性試験状況

- ① 試験場所：
沖縄自動車道
許田高架橋
- ② 試験開始：
平成3年7月～
平成26年9月
(桁塗替工事にて撤去)

沖縄で23年間供用されたチタン箔シートは、その粘着剤(自己融着性)特性が発現し、高い付着性を維持していた。

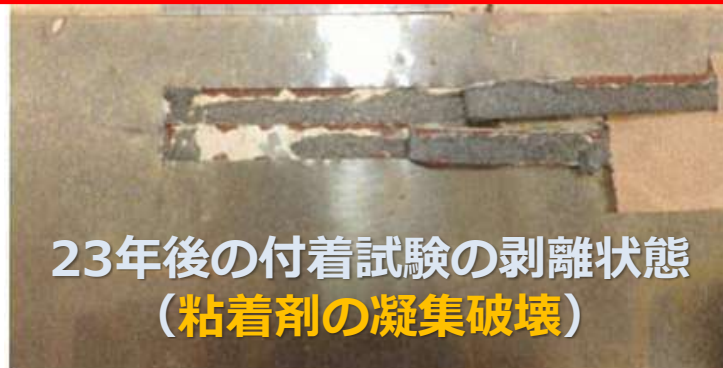
23年後の付着試験の剥離状態
(粘着剤の凝集破壊)

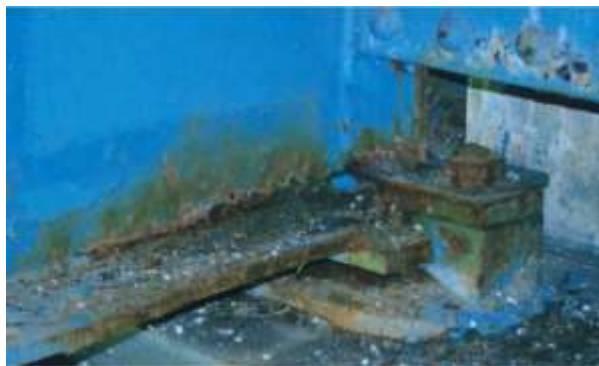
桁端部

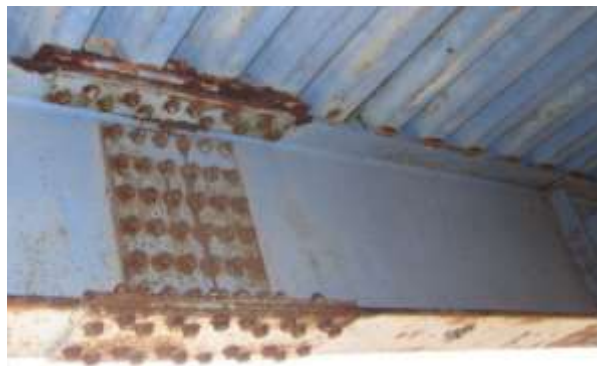
継手部 (高力ボルトまわり)

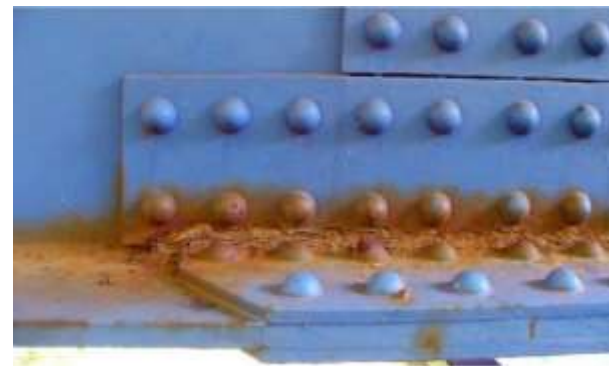
継手部 (連結板)

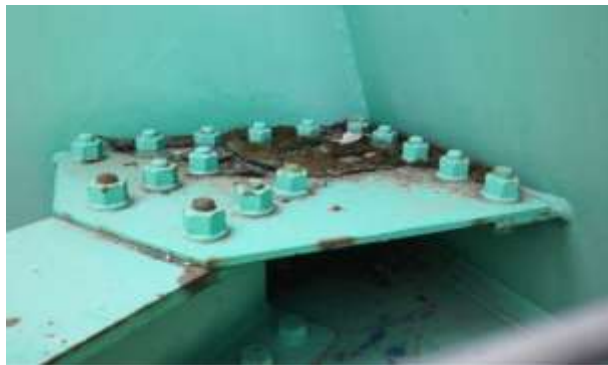
格点部ガセットプレート)

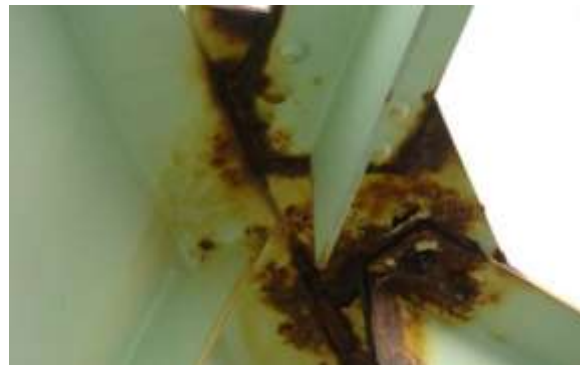
トラス格点部

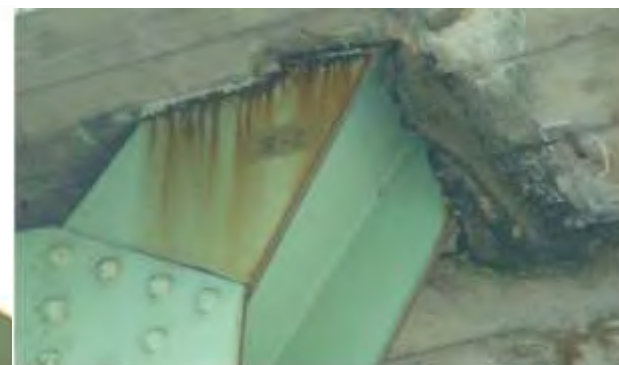
コンクリート埋設部

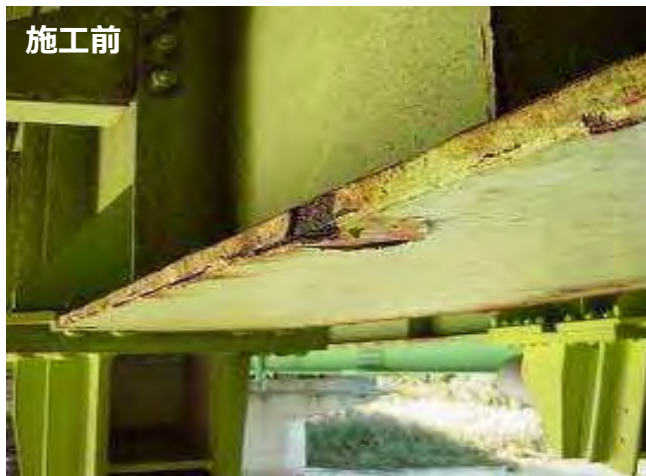
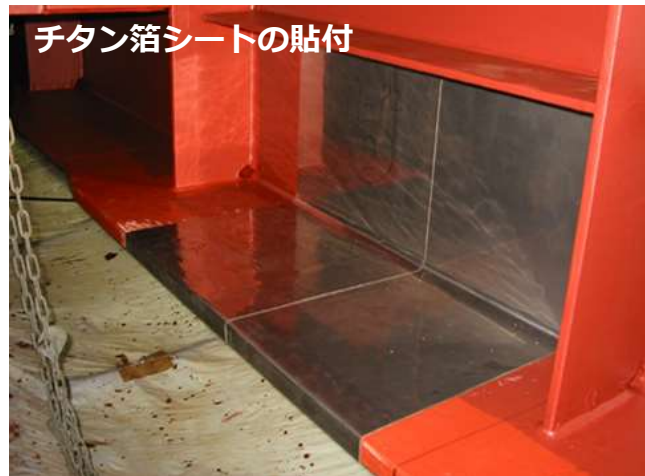
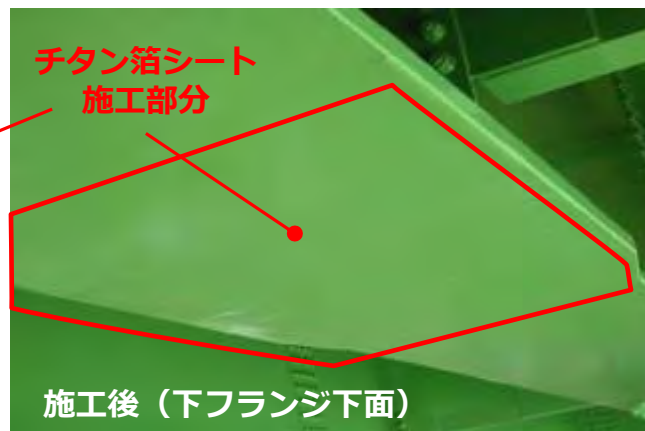
施工事例①（平成15年3月施工）

対象：離岸距離約3.5kmに位置するN橋梁

架設後27年経過…主桁下フランジ端部に激しい腐食(内桁)

塗替補修塗装に合わせてチタン箔シートによる試験施工を実施

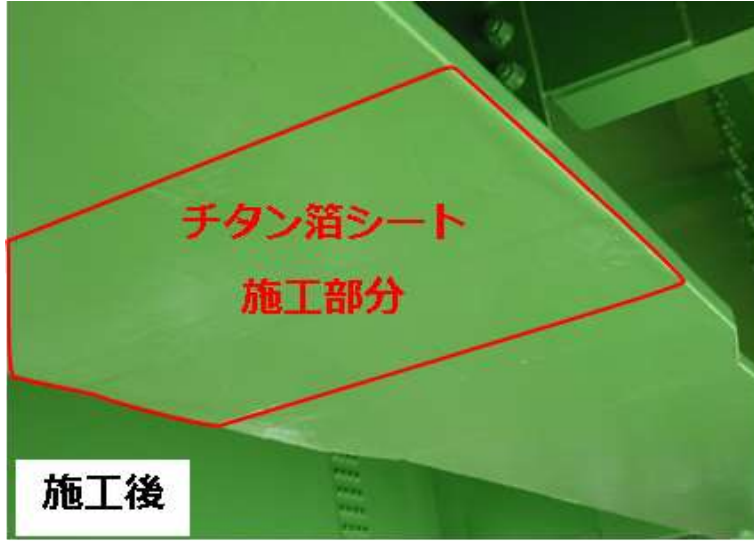
施工事例①（平成15年3月施工）

チタン箔シート 適用部：発錆なし 非適用部：発錆あり

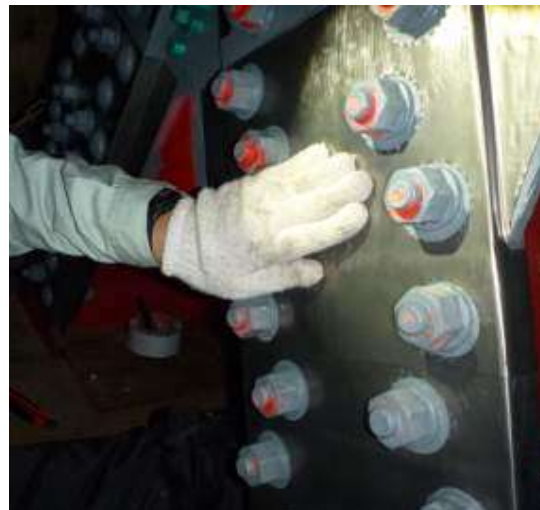
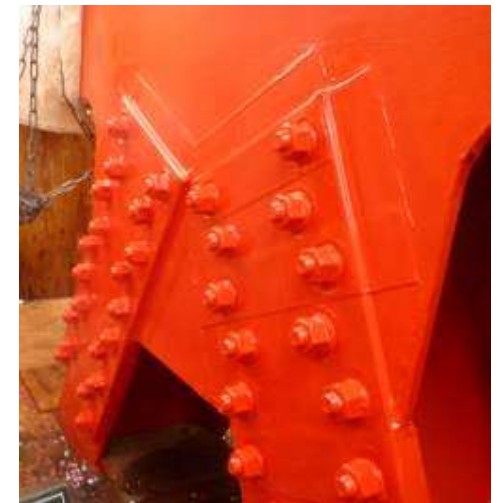
添接板及び締結ボルト部の隙間腐食対策として実施

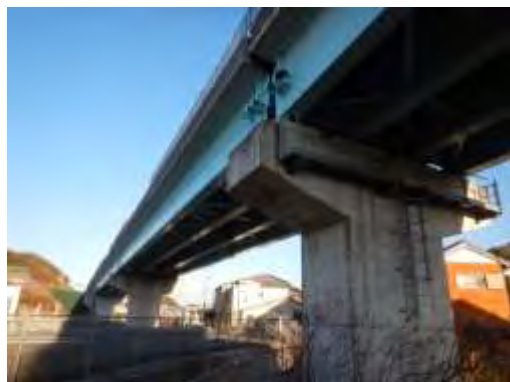
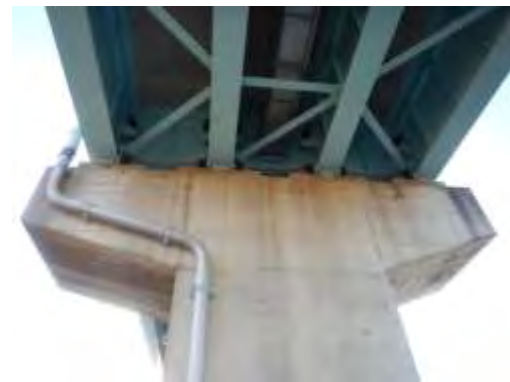
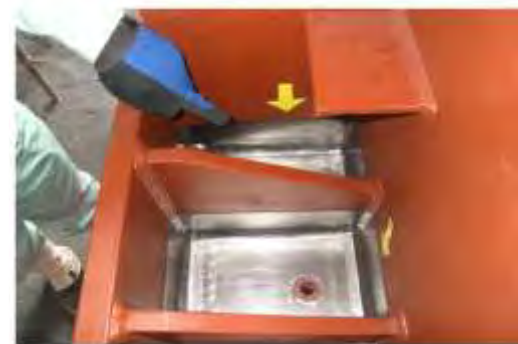
チタン箱施工状況

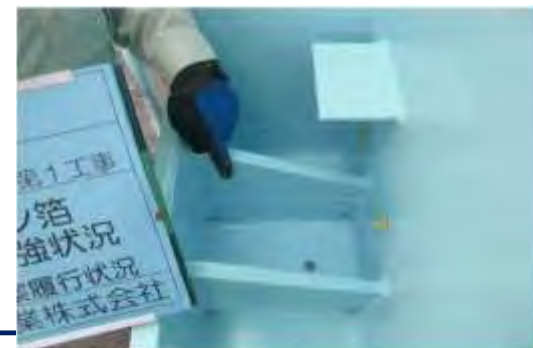
チタン箱施工部塗装完了

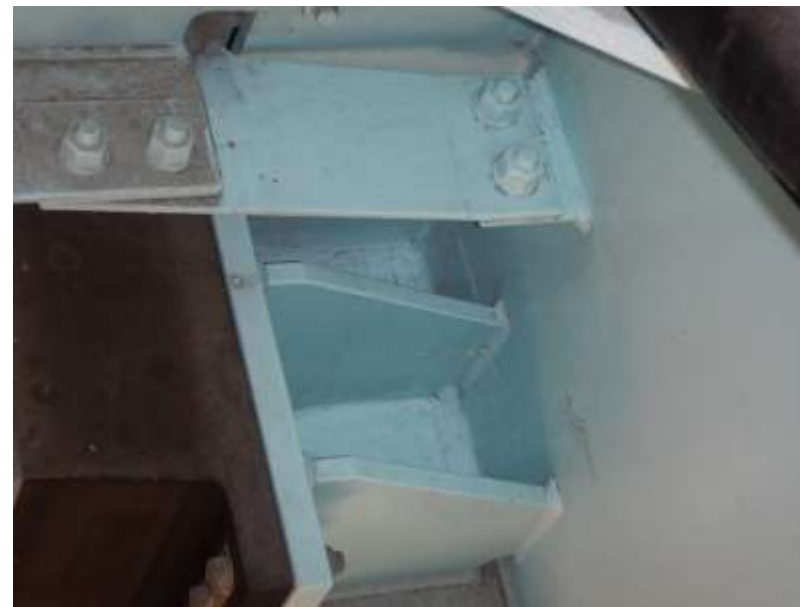
■ 2018年12月の状況

- 施工から約5年7ヶ月経過しているが、さびや剥離等は見うけられない。
- 現時点では一般部との違いは明確ではない。

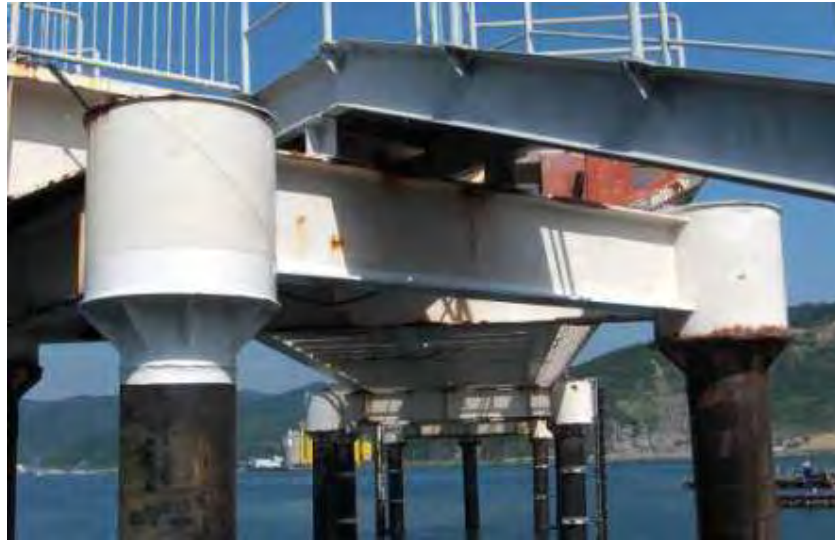
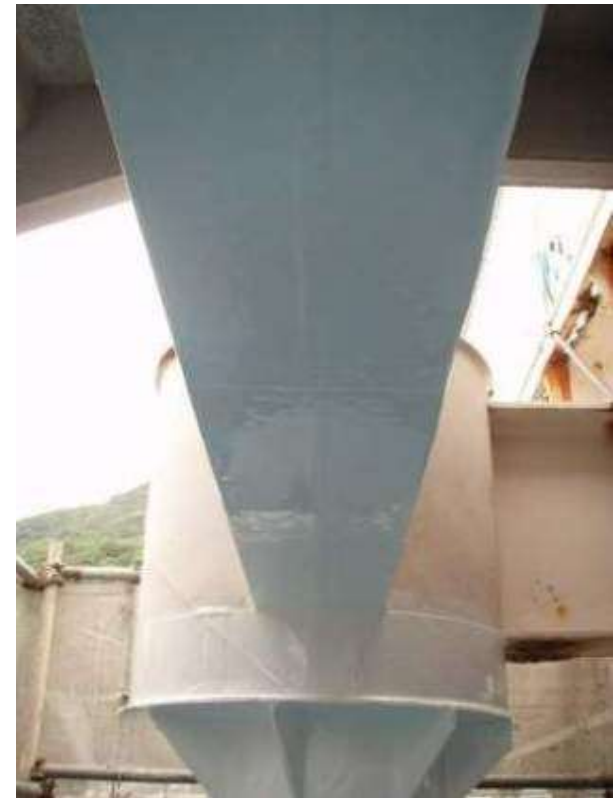
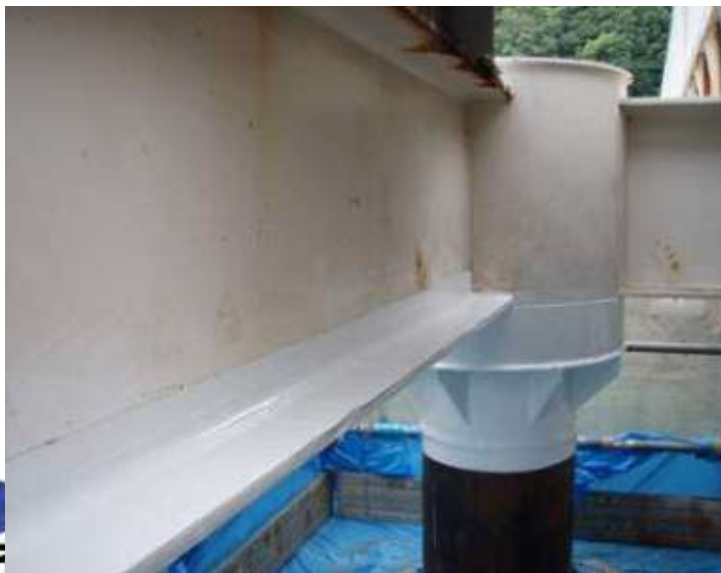
施工後

チタン箔＋重防食塗装の塗装系(Rc-Ⅱ塗装系参照)

塗装工程	塗料	使用料	備考
素地調整	2種		活膜は残す
防食下地	有機ジンクリッチペイント	240g/m ²	
下塗り	チタン箔シート	0.85mm	
	チタン用プライマー	130g/m ²	
	弱溶剤形変性エポキシ樹脂塗料下塗	200g/m ²	チタン箔シート貼付部以外
	弱溶剤形変性エポキシ樹脂塗料下塗	200g/m ²	〃
中塗り	弱溶剤形ふっ素樹脂塗料用中塗	140g/m ²	
上塗り	弱溶剤形ふっ素樹脂塗料上塗	120g/m ²
