ワークショップ

ハノイ市内の舗装

空港からハノイ市内に向かう有料道路

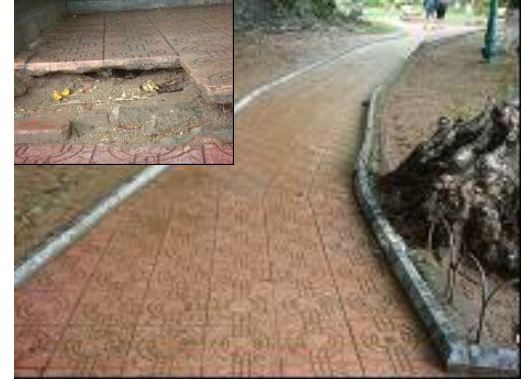
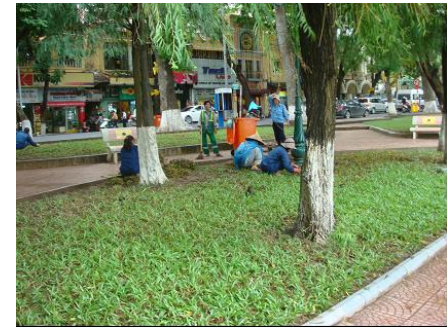
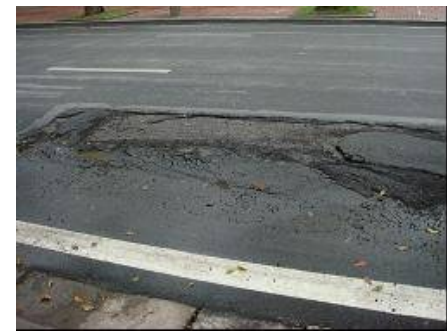
- 歩道はブロック舗装が多い。路面は平坦で、良質な施工であることが分かる
- スコール等の影響でブロック層の下の砂層が流されることも
- 湖の周りの歩道は広く、市民の憩いの場であるため、かなり特別な管理がされているようで、ゴミもほとんど無く、管理が行き届いている
- 車道路面は排水を意識してか、日本より横断勾配がきつい印象(写真では表現できず)
- 唯一見つけた補修箇所。下層と接着していない様子。大きめのパッチングが再度剥がれた模様
- 市内の道路にもわだち掘れは見られなかった。日中は市内に大型車が入れないように規制しているらしい。

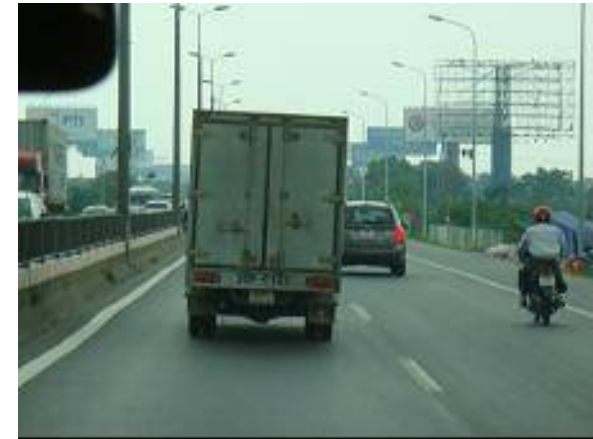
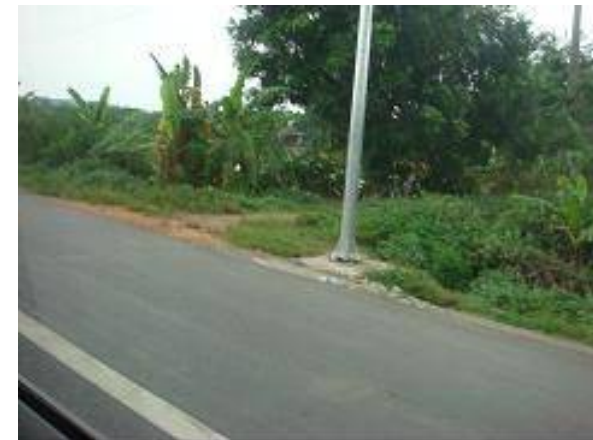
- この道路は平坦性は良好であったが、実は建都千年祭を前に大規模に補修されたとのこと。
- その他の幹線道路はわだち掘れはないが、平坦性はあまり良くなく、時速60km程度でかなり揺られる感じ。
- この道路にはしっかりした中央分離帯が設置されているが、ベトナムでは稀なようで、対向車線に飛び出しての追い抜きを頻繁に見かけた
- 路肩の構造は貧弱で、いきなり原地盤
- 後日、排水性舗装に関するプレゼンをしたところ、路肩の排水をどのように行っているのか、質問が殺到した。

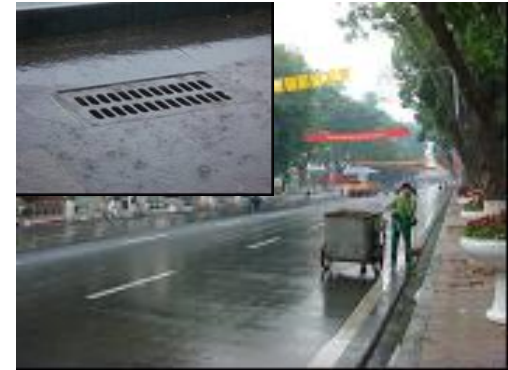
- 朝早く(6時)から道路の清掃。排水溝に溜まった落ち葉などを収集している。おかげで突然のスコールでも排水溝は機能している。
- タクシーのたまり場
- 月餅屋さん、お月見の団子のような縁起物。今年(2020年)は建国1000年の記念年。お祝いの日まであと26日(9月13日時点)
- 湖の中のお堂
- 大聖堂
- 地球儀。ベトナムが大きい
