土木研究所資料

東北地方太平洋沖地震における 液状化を踏まえた液状化判定法の検討

独立行政法人土木研究所
地質・地盤研究グループ土質・振動チーム

土木研究所資料
TECHNICAL NOTE of PWRI
No.4280 January 2014

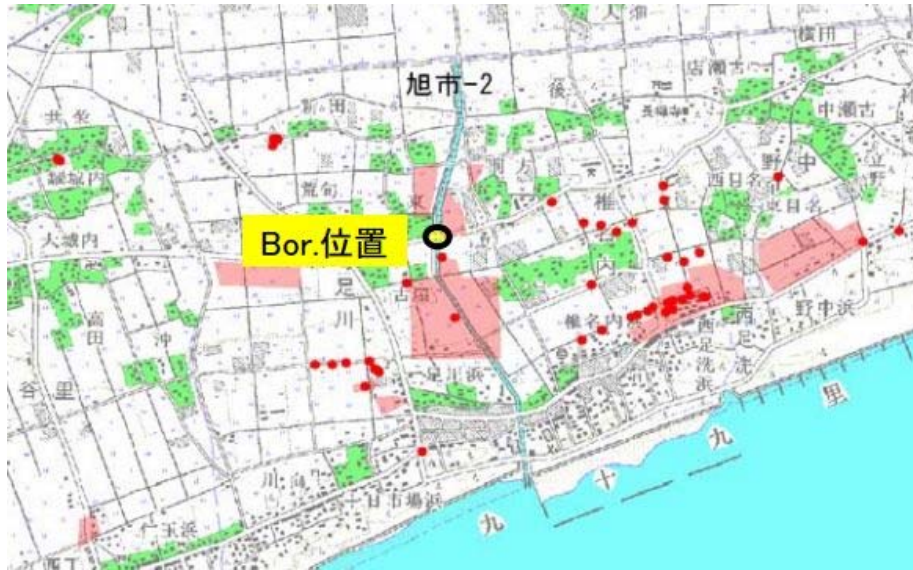
図-4.1 CH363 の位置図

近傍で液状化が確認された10箇所の中に1箇所、最小 F_L が1を上回った箇所があり、その位置を図-4.1に示す。当該箇所の位置する九十九里に面した地域（千葉県旭市、旧飯岡町）では、砂鉄を採取するために掘削し埋め戻した箇所が多く存在する¹²⁾。このような箇所において液状化被害が度々発生している¹³⁾。飯岡町史によると当該箇所近傍で砂鉄を採取していたようである。ボーリング調査位置が少しずれ、人為的な改変が行われていない箇所であったとすれば、液状化の有無と液状化判定結果が一致しなくてもおかしくはない。

(関東地方液状化調査⁷⁾ にボーリング位置加筆, 赤く着色した範囲：液状化)

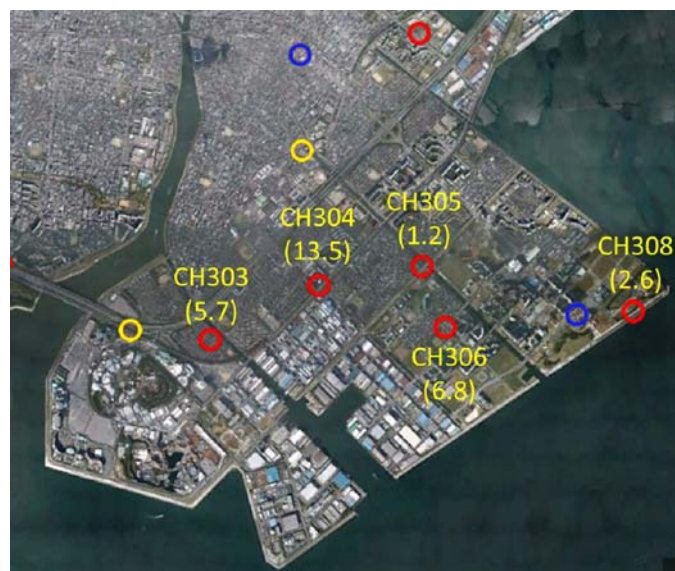
図-5.2 浦安市の埋立地における P_L の分布

浦安市の埋立地のうち、液状化した箇所の P_L 値の分布を図-5.2 に示す。この中で特に P_L 値の小さな CH305 と CH308 の柱状図を図-5.3 に示す。

(カッコ内の数値が P_L 値、背景の基図は Google Earth より)
