# 平成30年北海道胆振東部地震の被災地に土砂災害専門家を派遣

## 土砂災害専門家による河道閉塞の現地調査結果

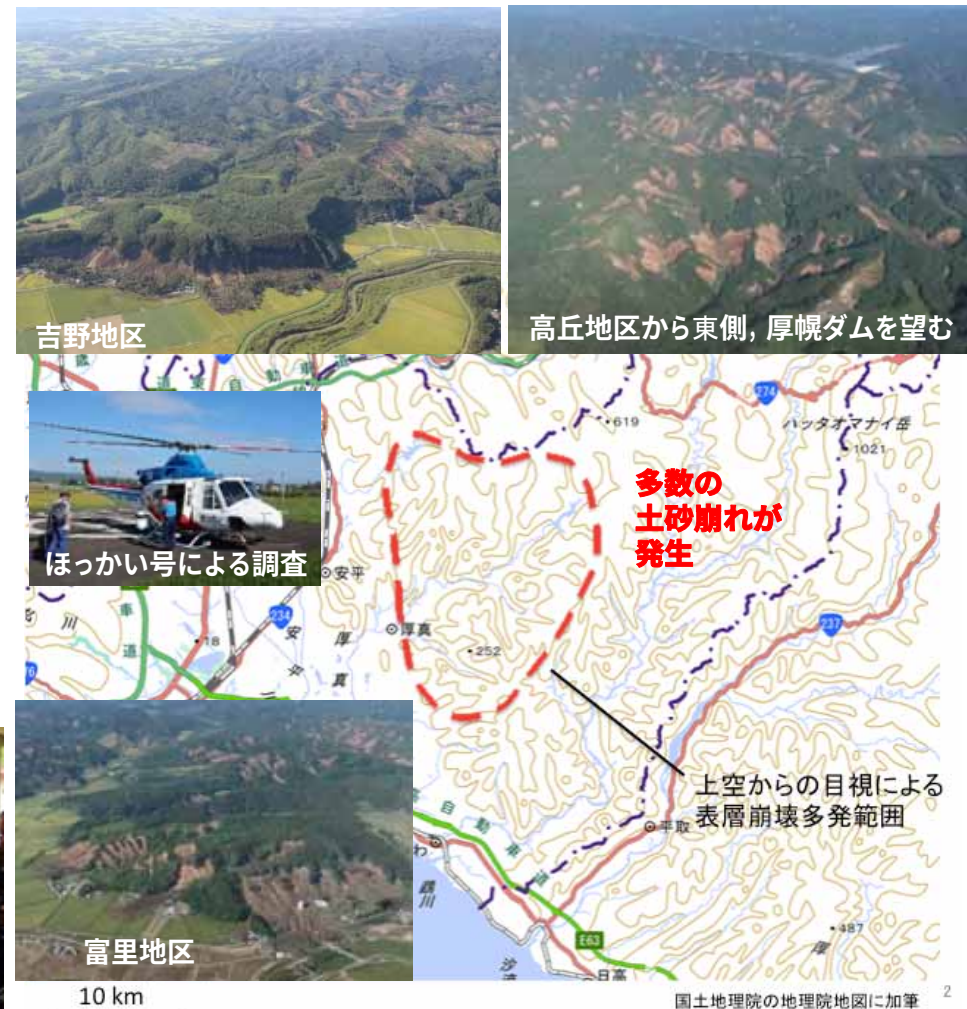
図-1 上空からの目視による厚真町の表層崩壊多発範囲 (平成30年9月6日ヘリ調査)

- (1) 斜面表層の火山灰層が立木を伴って移動した表層崩壊が多発。表層崩壊は、厚真町役場より上流約10 km四方のエリアで多発していた(図-1)。
- (2) 崩土は、斜面下方の平坦地や斜面上に堆積している箇所が多いほか、複数箇所からの崩土が谷底に堆積し、河道を閉塞している事例が見られる。
- (3) 今後の余震・降雨で、①崩壊した斜面の周辺への崩壊の拡大、②隣接斜面の崩壊の可能性がある。また、③斜面下方に堆積する崩土は、今後の降雨により徐々に流出し、下流河川の流下断面の阻害による災害につながる可能性がある。
- (4) 当面は、少ない雨量でも早めの避難を呼びかけるなど安全側にたった対応が必要。余震・降雨後の崩壊発生状況を確認しながら避難基準を徐々に引き上げるなど段階的な対応が必要。

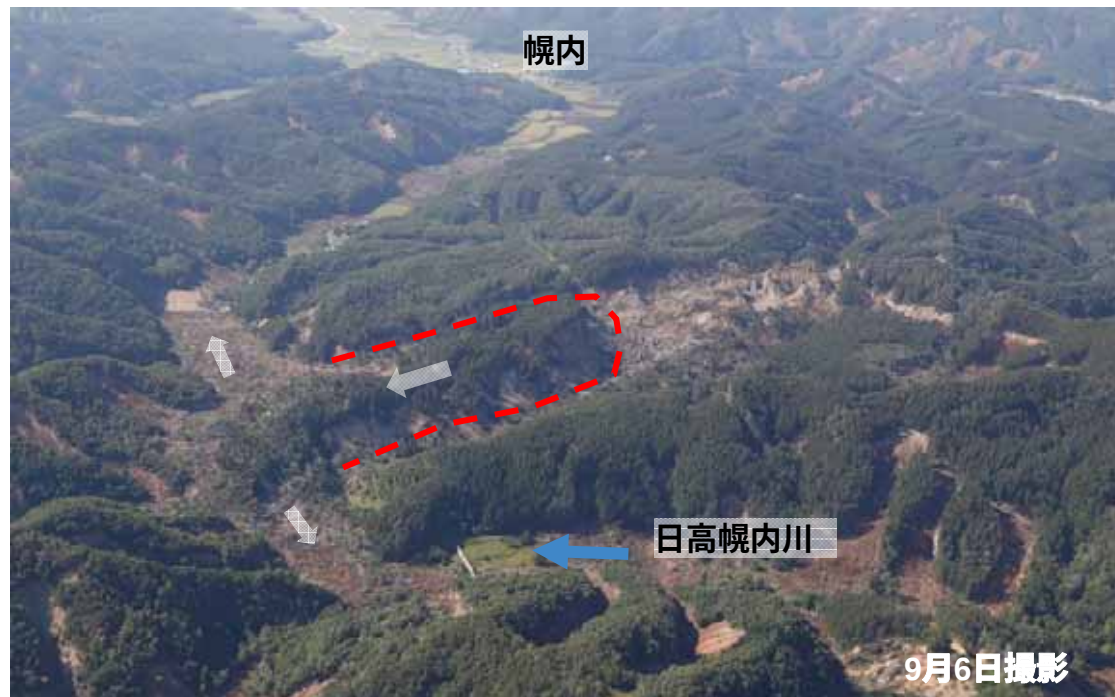
- ・厚真川水系日高幌内川の右岸側の長さ約 1,000m、幅約 500mにわたる尾根部が、地震により約 500m滑動し、河川を閉塞させた。（数字については今後の調査により変更となる可能性があります）
- ・地震から3日が経過し若干の降雨を記録したが、河道閉塞部の上流に顕著な湛水は確認されていない。このため直ちに下流に災害を発生させる状況にはないが、今後、降雨後の水位変化、閉塞土砂の状況を確認しながら、対策の内容を迅速に検討していく必要がある。
- ・当面の監視体制としては、監視カメラや水位計の設置が考えられる。

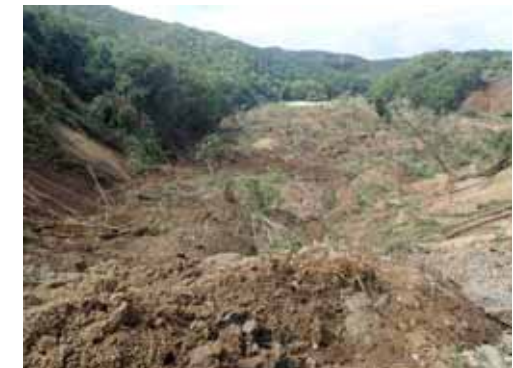
閉塞土砂の上から下流を望む

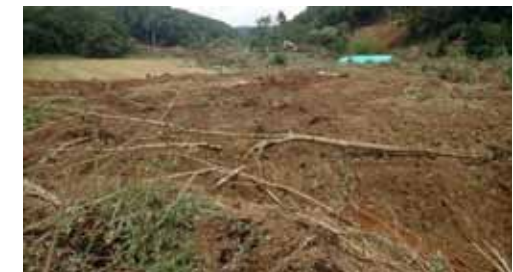
最下流の堆積部から下流を望む
