バングラデシュ・ハティア島における
1991年サイクロン災害要因に関する
事例研究

平成20年2月

独立行政法人土木研究所
水災害・リスクマネジメント国際センター(ICHARM)

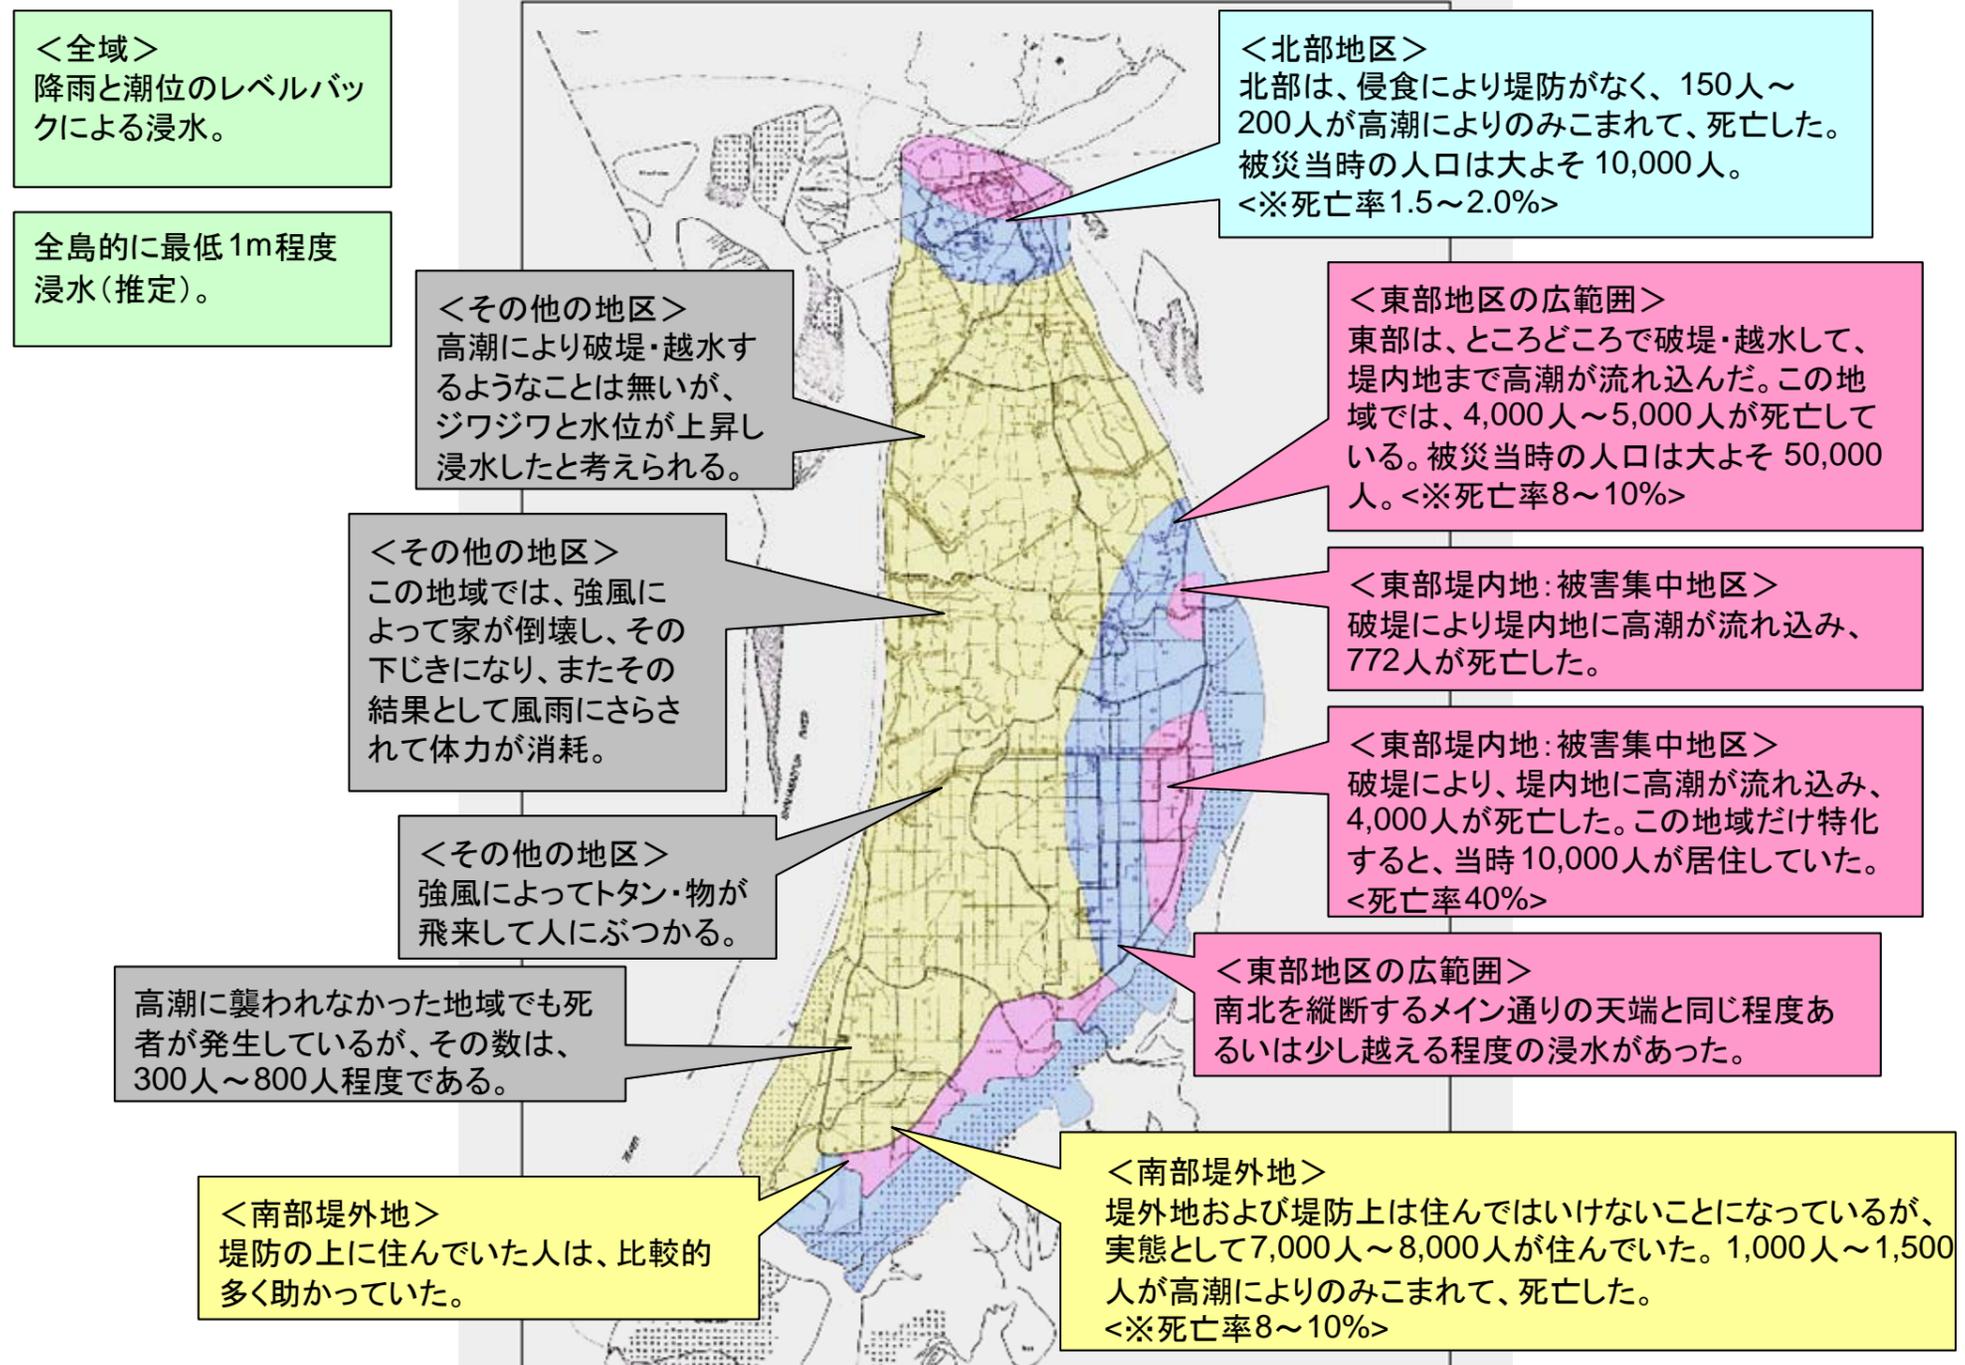
図6: 1991年サイクロンの被災地域 (DUSにおけるヒアリング調査に基づいて作成)

社会階層 ¹⁾	家屋の構造 ¹⁾	土地所有(農業用地) ²⁾	収入 ²⁾	'91年サイクロンによる死者の分布 ¹⁾				
				東部地区		南部堤外地	北部地区	その他の地区
				堤内地	堤外地			
				防潮堤が越水・破堤し、高潮が堤内地に流入	堤防によって防御されている地区ではなく、高潮が堤内地に流入			突風で、木やトタンが飛び、ぶつかって負傷
富裕層(上) <5%>	屋根:トタン・コンクリート 壁:コンクリート ※ビルディング等	7.00ha以上 <1.86%> 5.00ha以上~7.00ha未満 <1.87%>	50,001タカ以上 <3.30%> 42,001~50,000タカ <1.86%>					
富裕層(下) <15%>	屋根:トタン 壁:トタン ※柱:はりあり ※ペランダあり	2.00ha以上~5.00ha未満 <5.24%> 1.00ha以上~2.00ha未満 <15.03%>	36,001~42,000タカ <1.75%> 30,001~36,000タカ <8.66%>	1970年サイクロンでは高潮が発生したが、越水・破堤せず、大きく被災しなかったから、今回も避難しなくても大丈夫だと思い込んでいた。	東部被害集中地区 ・死者数:4,000人 ・当時の人口:10,000人 ・死亡率:40.0%	北部地区 ・死者数:150~200人 ・当時の人口:10,000人 ・死亡率:1.5%~2.0%	その他の地区 ・死者数:300人~800人 ・当時の人口:約27万人 ・死亡率:0.1%~0.3%	
中産階級(上) <15%>	屋根:トタン 壁:トタン・竹 ※柱:はりなし	0.50ha以上~1.00ha未満 <10.94%>	20,001~24,000タカ <9.05%>					
中産階級(下) <20%>	屋根:草・トタン 壁:竹 ※柱:はりなし	0.50ha未満 <16.68%>	17,001~20,000タカ <10.50%> 15,001~17,000タカ <8.95%>	警報の後、気がついたら、もう風雨がひどい状態で逃げるのが困難だった。	東部の広範囲 ・死者数:5,000人 ・当時の人口:50,000人 ・死亡率:10.0%	南部堤外地 ・死者数:1,000~1,500人 ・当時の人口:7,000~8,000人 ・死亡率:12.5%~21.4%	侵食により堤防・護岸が流出しており、高潮により飲み込まれて、死亡した。

貧困層(上) <20%>	屋根:わら・草 壁:竹 ※柱:はりなし	家屋部分の土地のみ所有 <27.77%>	12,001~15,000タカ <15.48%>	結果高潮が堤防を越水または堤防が破堤し、家ごと流されて死亡した。	警報の後、気がついたら、もう風雨がひどい状態で逃げるのが困難だった。	家財が散逸してしまうのを監視するため一部の人は、避難しなかった。サイクロンシェルターが近くに無いので、避難しなかった。	突風によって、トタンや物が飛んできて、それが直撃して死亡した。家が倒壊したため、その下敷きになり、体力が消耗して死んだ。	
貧困層(最貧層、スラム) <25%>	屋根:わら 壁:わら ※柱:はりなし	完全な土地なし <20.61%>	8,001~12,000タカ <21.30%> 4,001~8,000タカ <10.15%> 4,000タカ以下 <1.60%>		避難しようにも道がぬかるんでいて、まともに歩けなかった。	警報が知らされたときには、風雨が非常に強く、まともに立って避難するのが困難だった。	中産階級や貧困層の住居は風雨に弱く、屋根等が容易に吹き飛ばされた。このため、中産階級や貧困層に被災が集中したと想像される。

このように社会階層によって災害に対する認識が大きく異なることが明らかとなり、社会階層と死亡者の関係を図7に整理した。

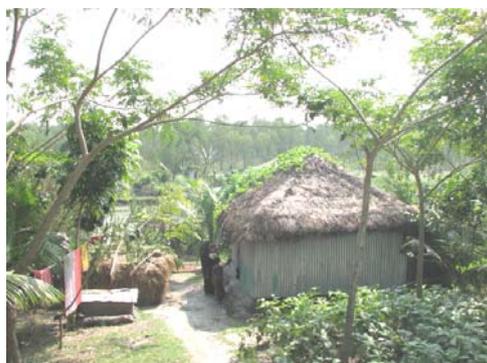
現在の住居（新堤防の堤外地）

新堤防堤外地の法下に建てられており、藁葺き、トタンの壁となっている。1991年の被災当時には、旧堤防の堤外地法下に同じように住居を建てていた。その時の壁は、竹製である。住居とは言っても幅5m×奥5m程度の小屋である。

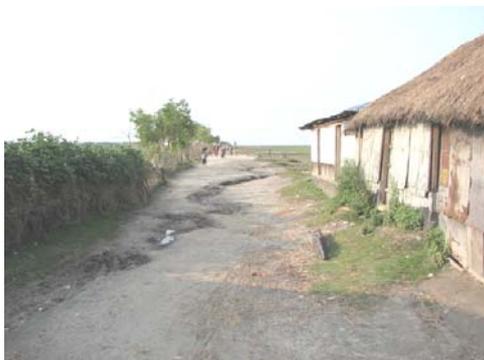
東部 (Char Ishwar ユニオン) の堤防

1991年サイクロンの際には、高潮により堤防はところどころ越水、破堤した。高潮高は、堤防天端を1~2m超えたようである。

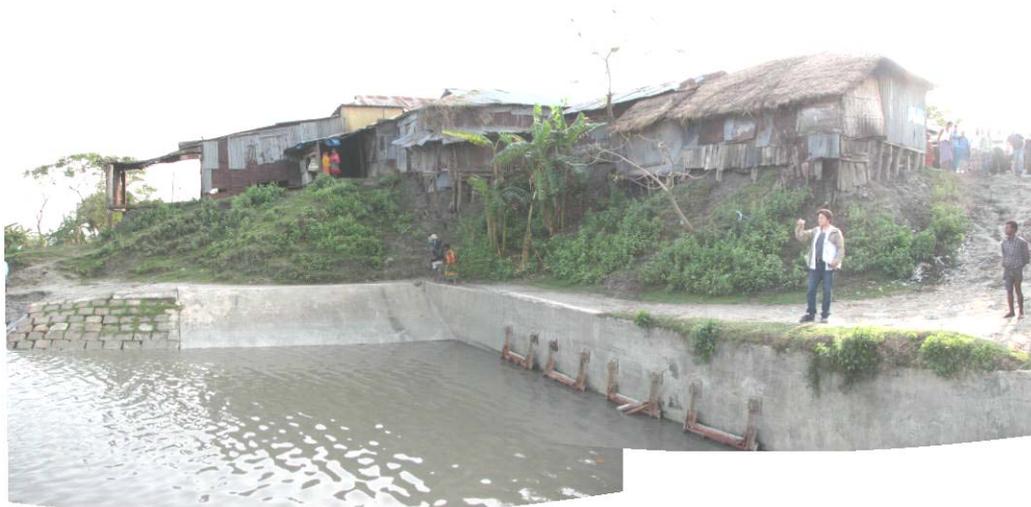
東部 (Char Ishwar ユニオン) の堤防に建てられた住居

現在(2007年2月)でも堤防上に住居が建てられている。堤外地側に面しており、1991年レベルのサイクロンが襲ってきた場合には、ひとたまりもないはずである。

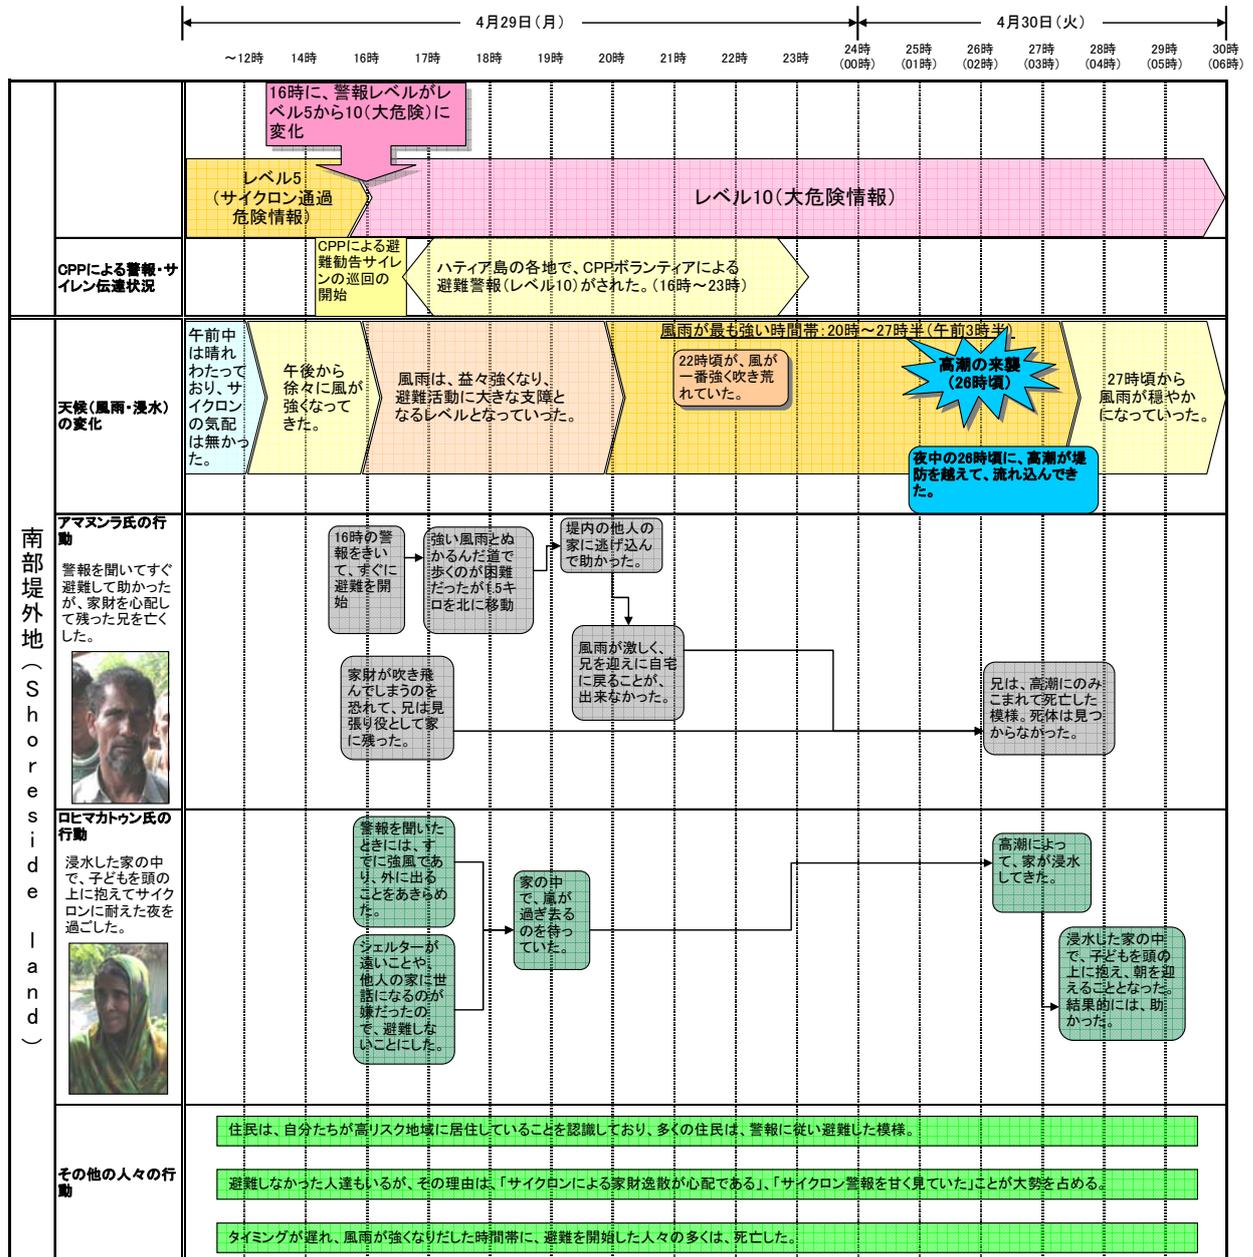
図9(1) ハティア島 1991 年 4 月サイクロン災害の被災シナリオ (南部堤外地)

※ハティア島在住の現地住民および現地NGO(DUS:Dwip Unnoyan Songstha)からヒアリングした内容に基づいて作成。

前節の「7.2 Dwip Unnoyan Songstha ヒアリング調査」、「7.3 現地被災住民ヒアリング調査」におけるヒアリング調査に基づき、その被災過程を時系列的に整理した(図9を参照)。

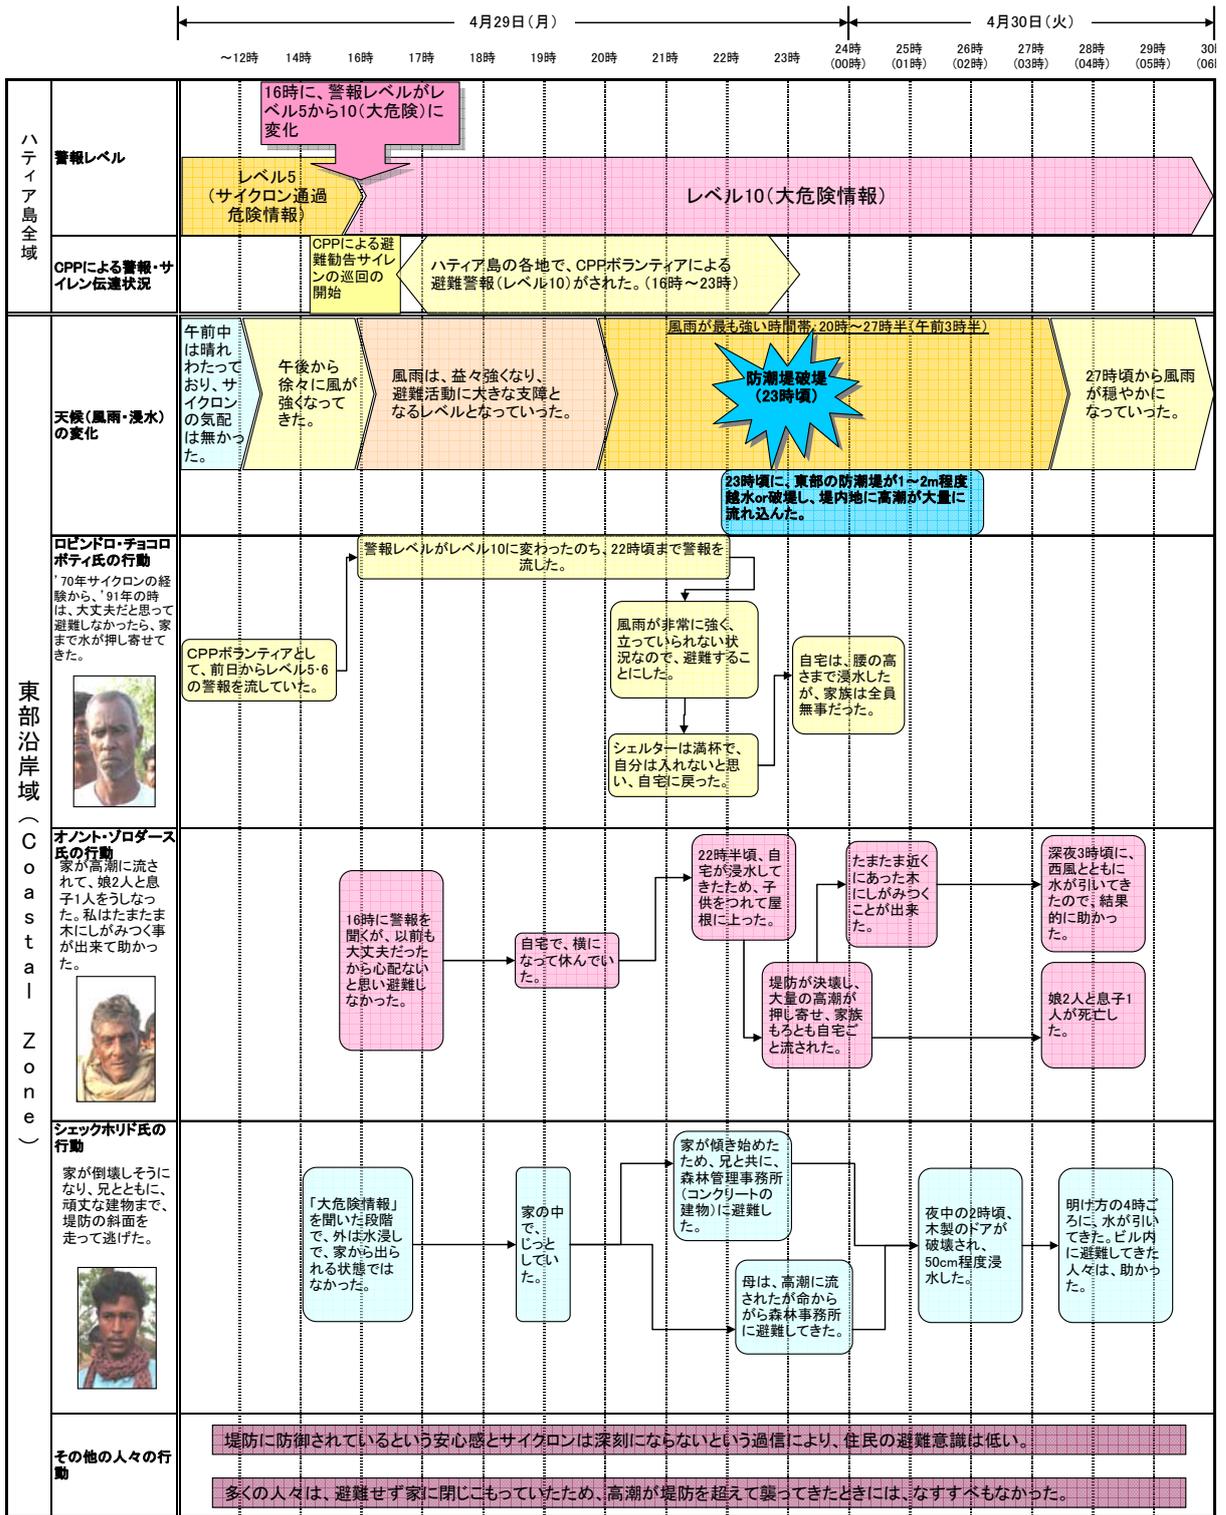
図 9(2) ハティア島 1991 年 4 月サイクロン災害の被災シナリオ (東部沿岸域)

※ハティア島在住の現地住民および現地NGO(DUS:Dwip Unnayan Songstha)からヒアリングした内容に基づいて作成。

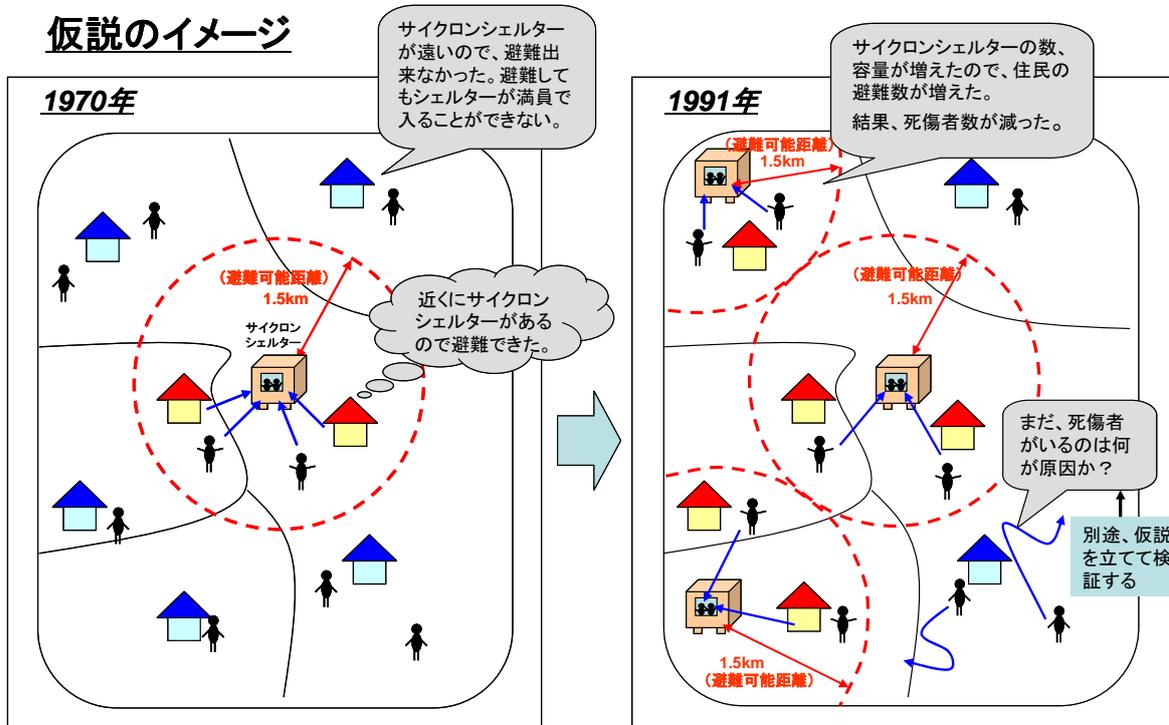
図10：仮説5の検証イメージ図

仮説を検証するために①地域に必要なシェルターの数が十分であったのか、②シェルターに近い住民の避難率は高かったのか、③シェルターの近いかどうかで

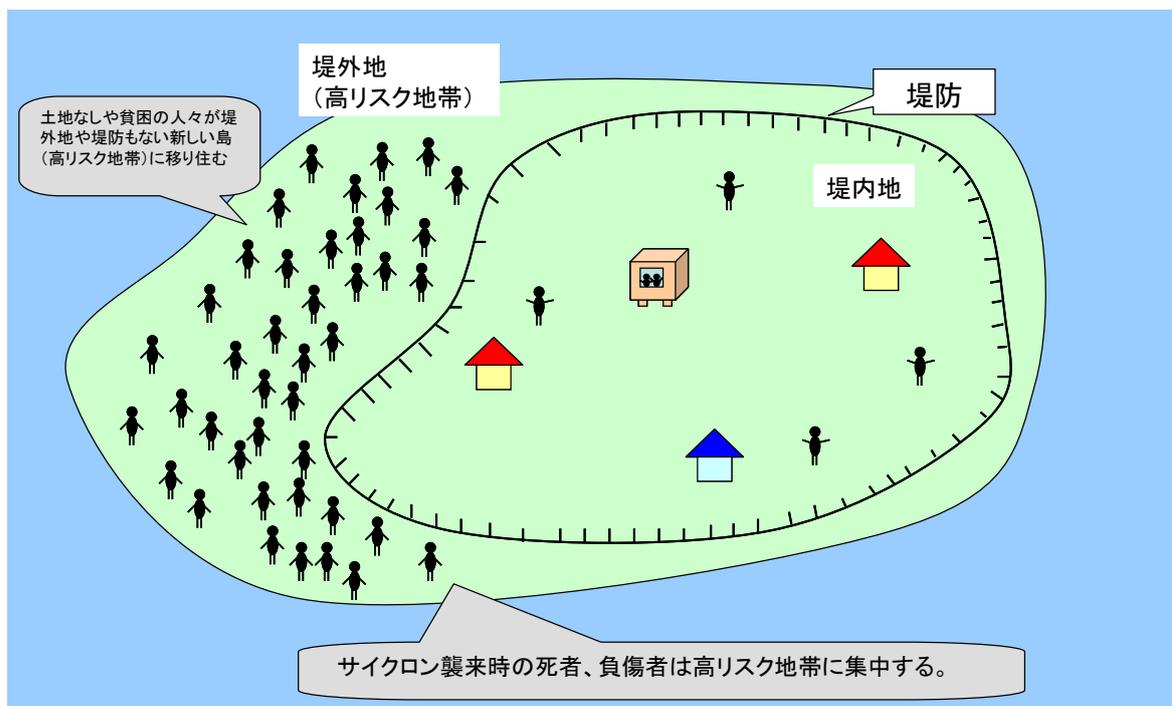
図11: 仮説11のイメージ図

仮説を検証するために①高リスク地帯の貧困率が高いのか、②高リスク地帯での死亡率が高いのかを確認した。

現地調査で入手した統計情報および現地 NGO へのヒアリング調査に基づいた推算によると、高リスク地帯の死者数および高リスク地帯の人口は、それぞれ2,642人および21,325人であり、高リスク地帯（堤外地）の死亡率は、約12.4%と推算した。この値は、ハティア島全体の死亡率2.06%（=6,000人/291,003人）と比較すると、かなり大きな割合であり、サイクロン襲来時の死者、負傷者は高リスク地帯に集中した実態が改めて理解された。ただし、東部地区では高潮による破堤で堤内地に流れ込み、ここでの死亡率は40%（推定値）となるなど、必ずしも堤外地の貧困者だけに死亡者が集中したわけではない。

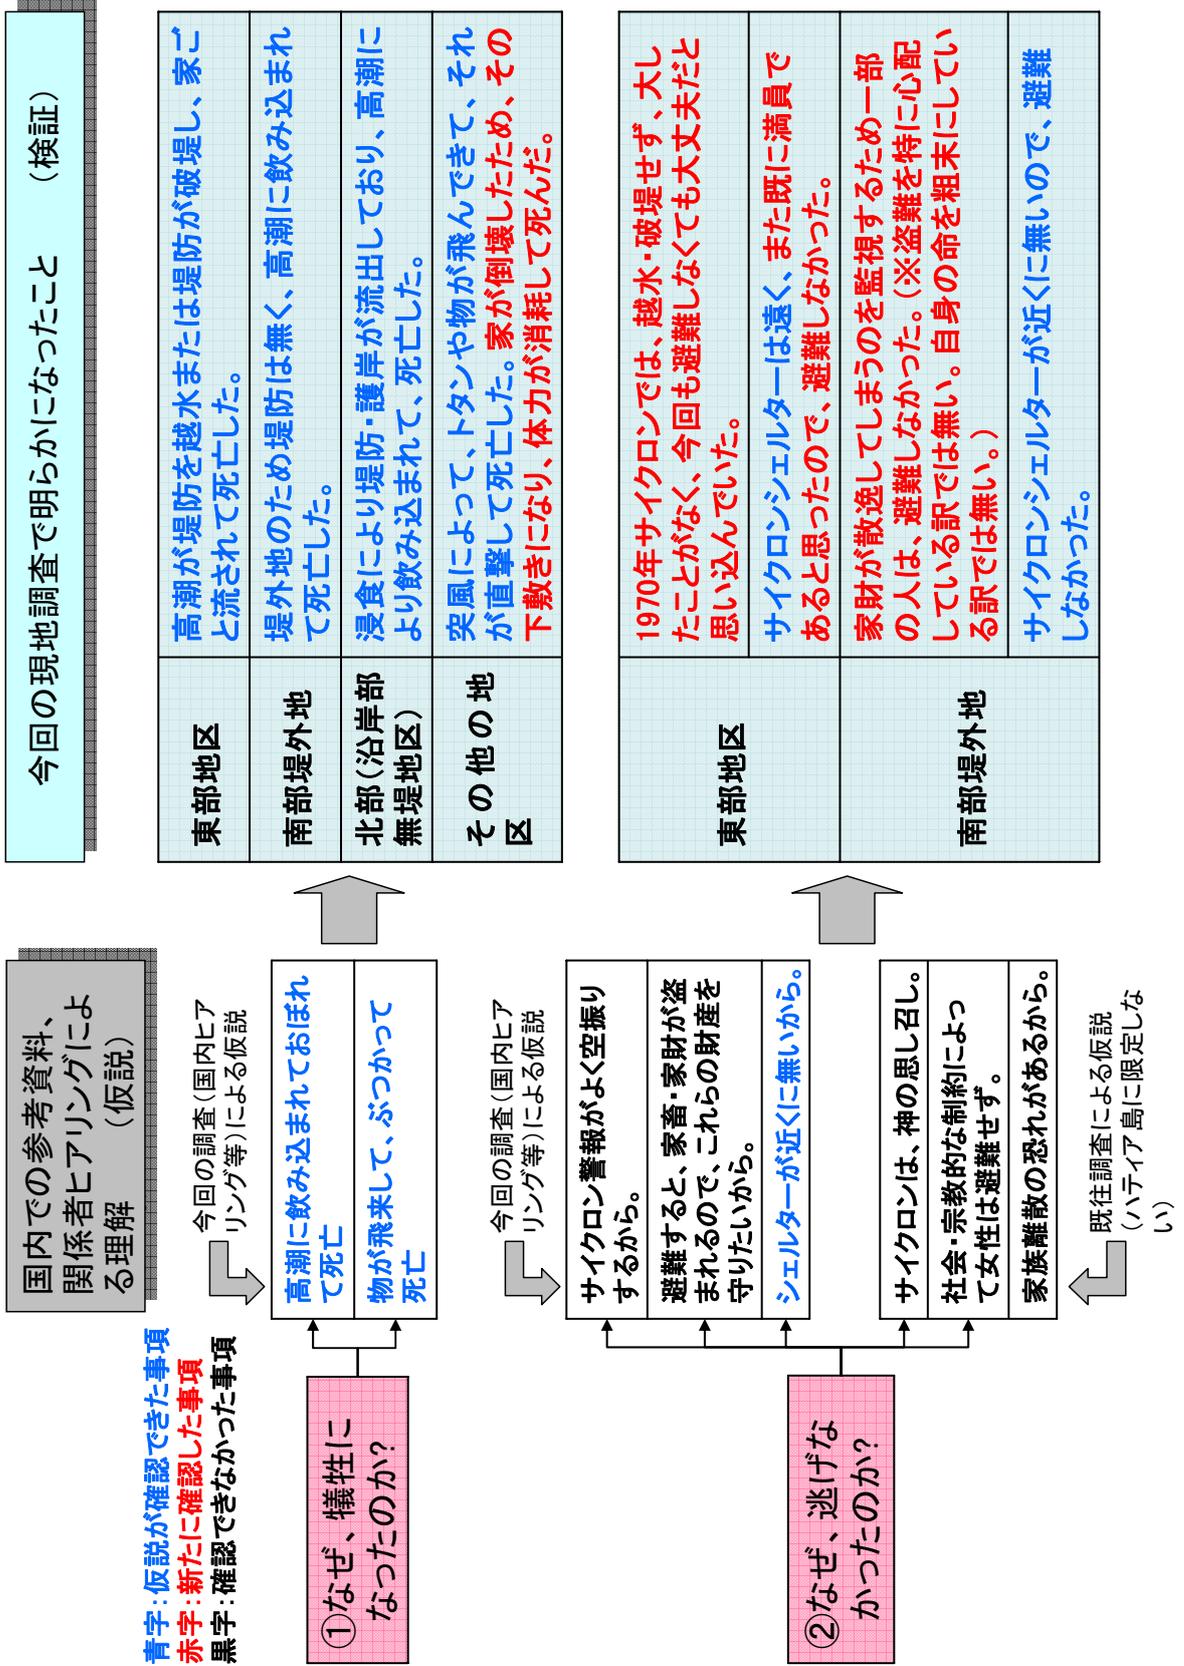
図 12：現地調査に基づく各地区における仮説と調査結果 (1/2)

次ページの図12、13に現地調査に基づく各地区（東部、南部、北部、その他）における仮説と調査結果を示す。

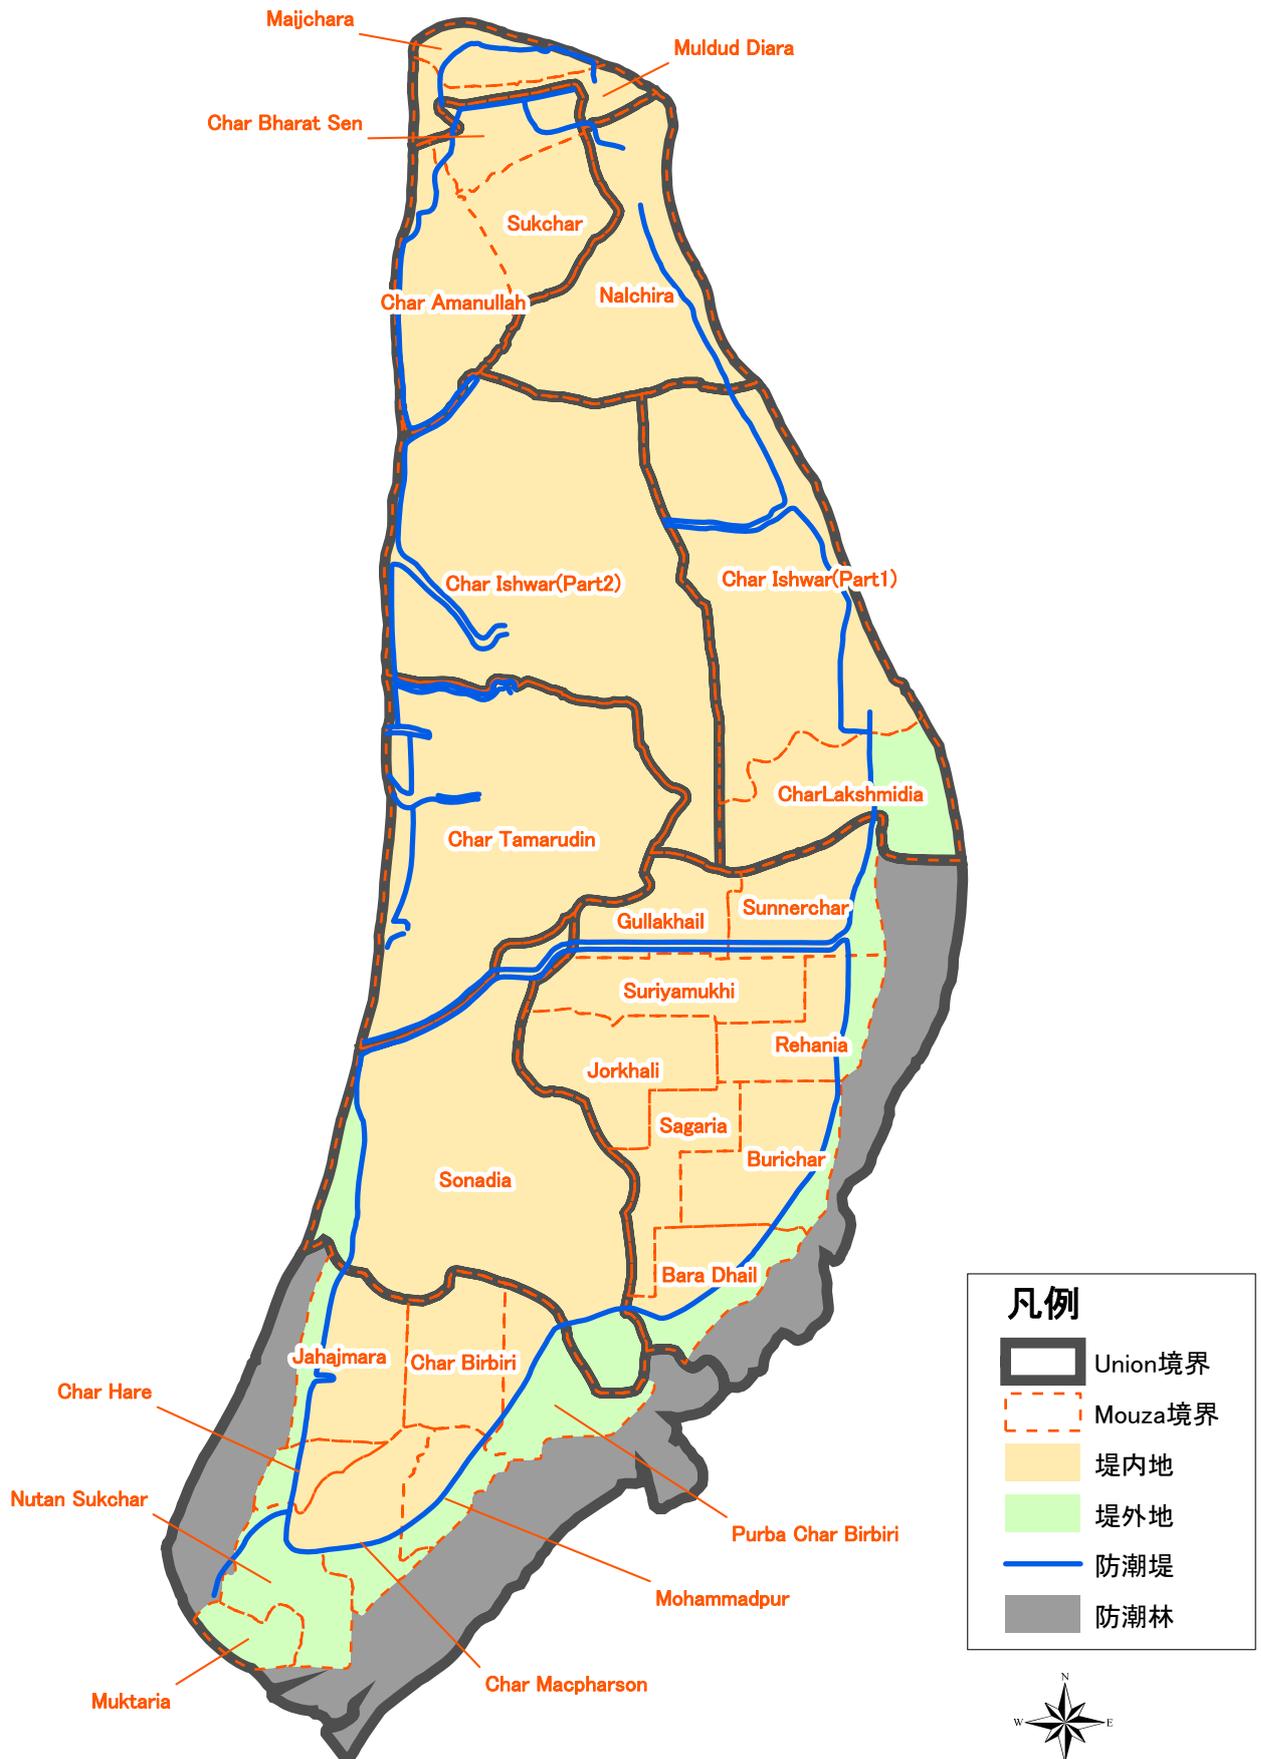
堤外地・堤内地の位置(1991年)

※'91年の被害が東部・南部に集中したので、北部には特に堤外地を区分していない。

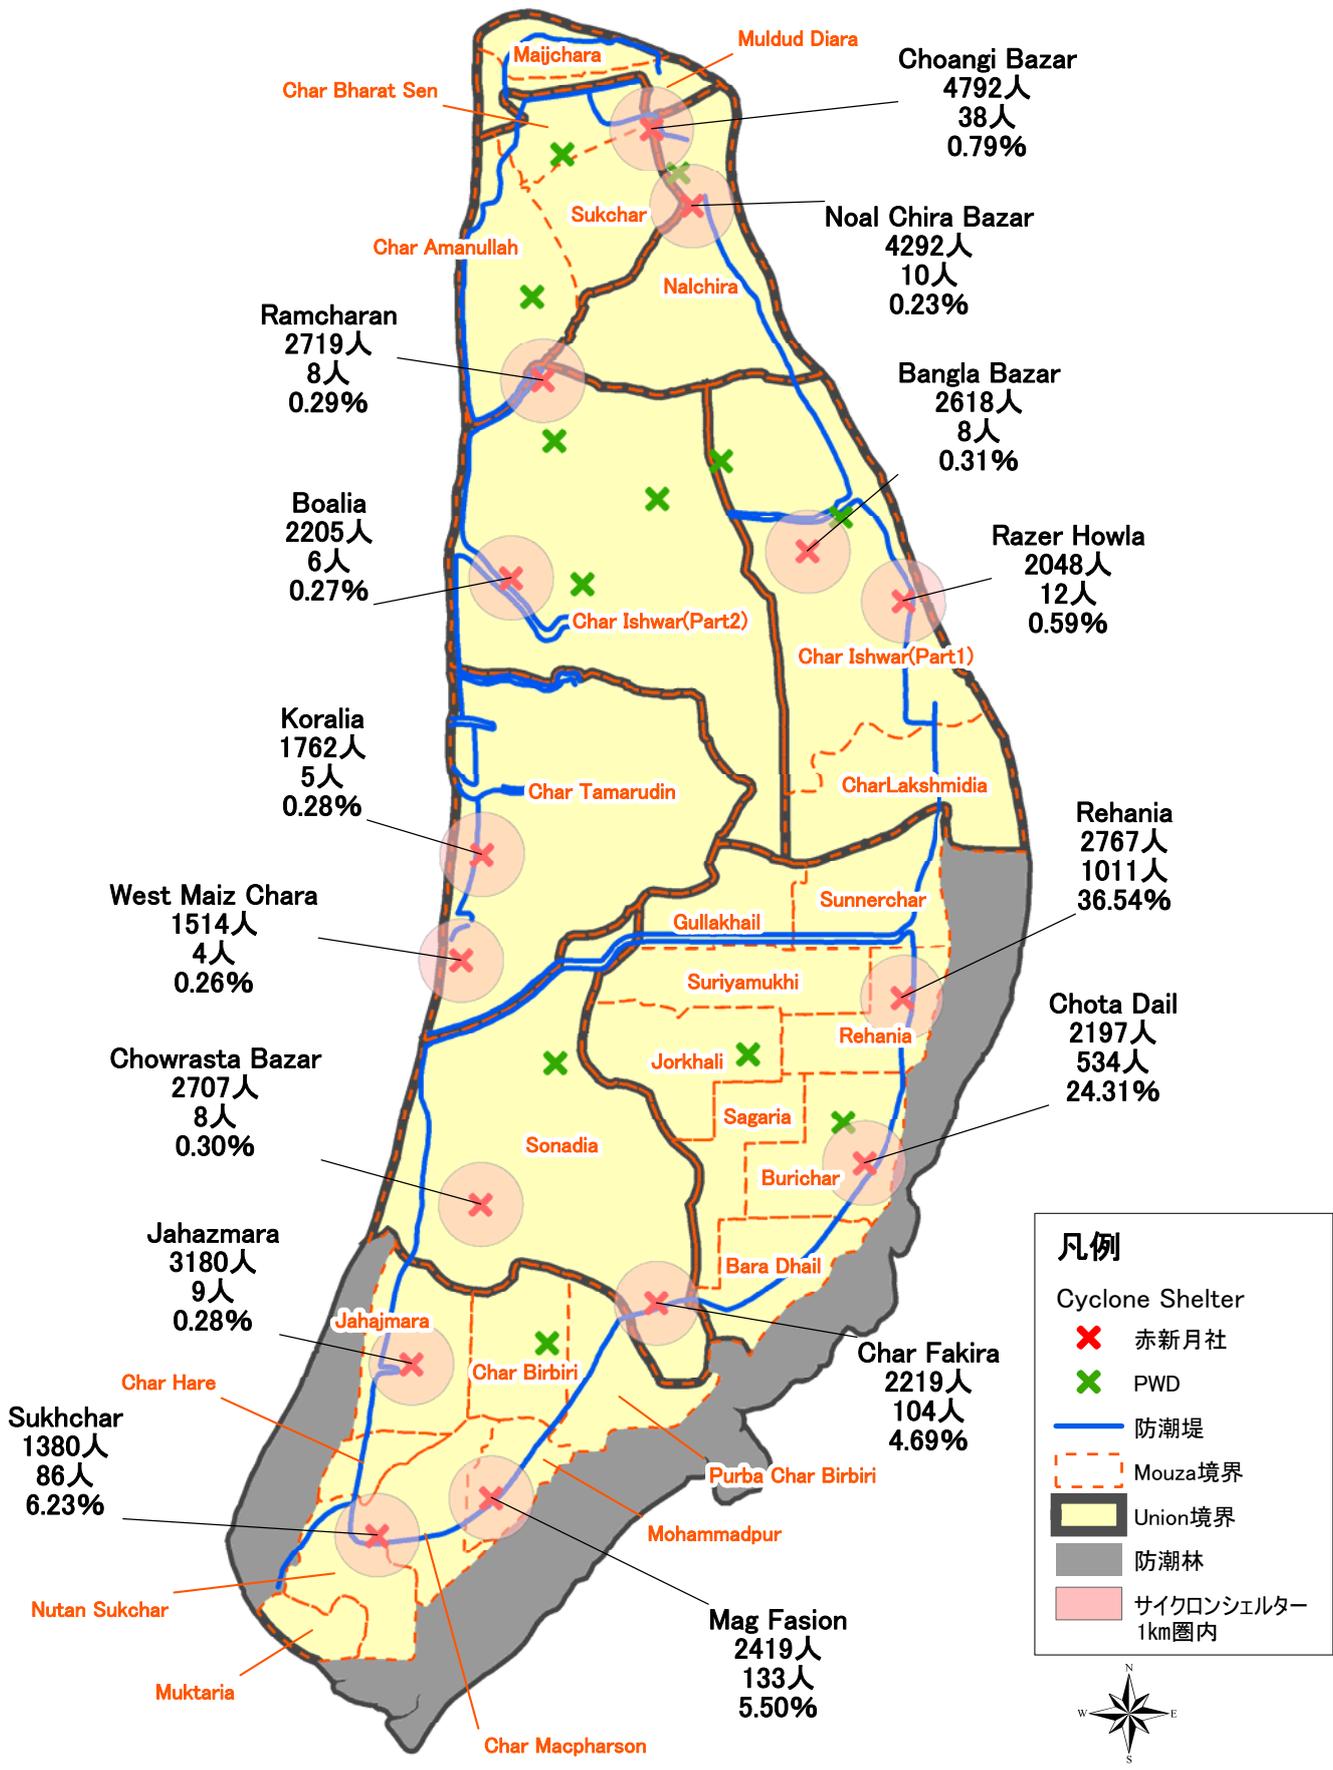
赤新月社サイクロンシェルター1km圏内の人口・死者数・死亡率(1991年)

※黒字記載は上段より、シェルター名、人口、死者数、死亡率
 ※シェルター1km圏内の死者数は、DUSヒアリング結果に基づいて、推定計算したものである。

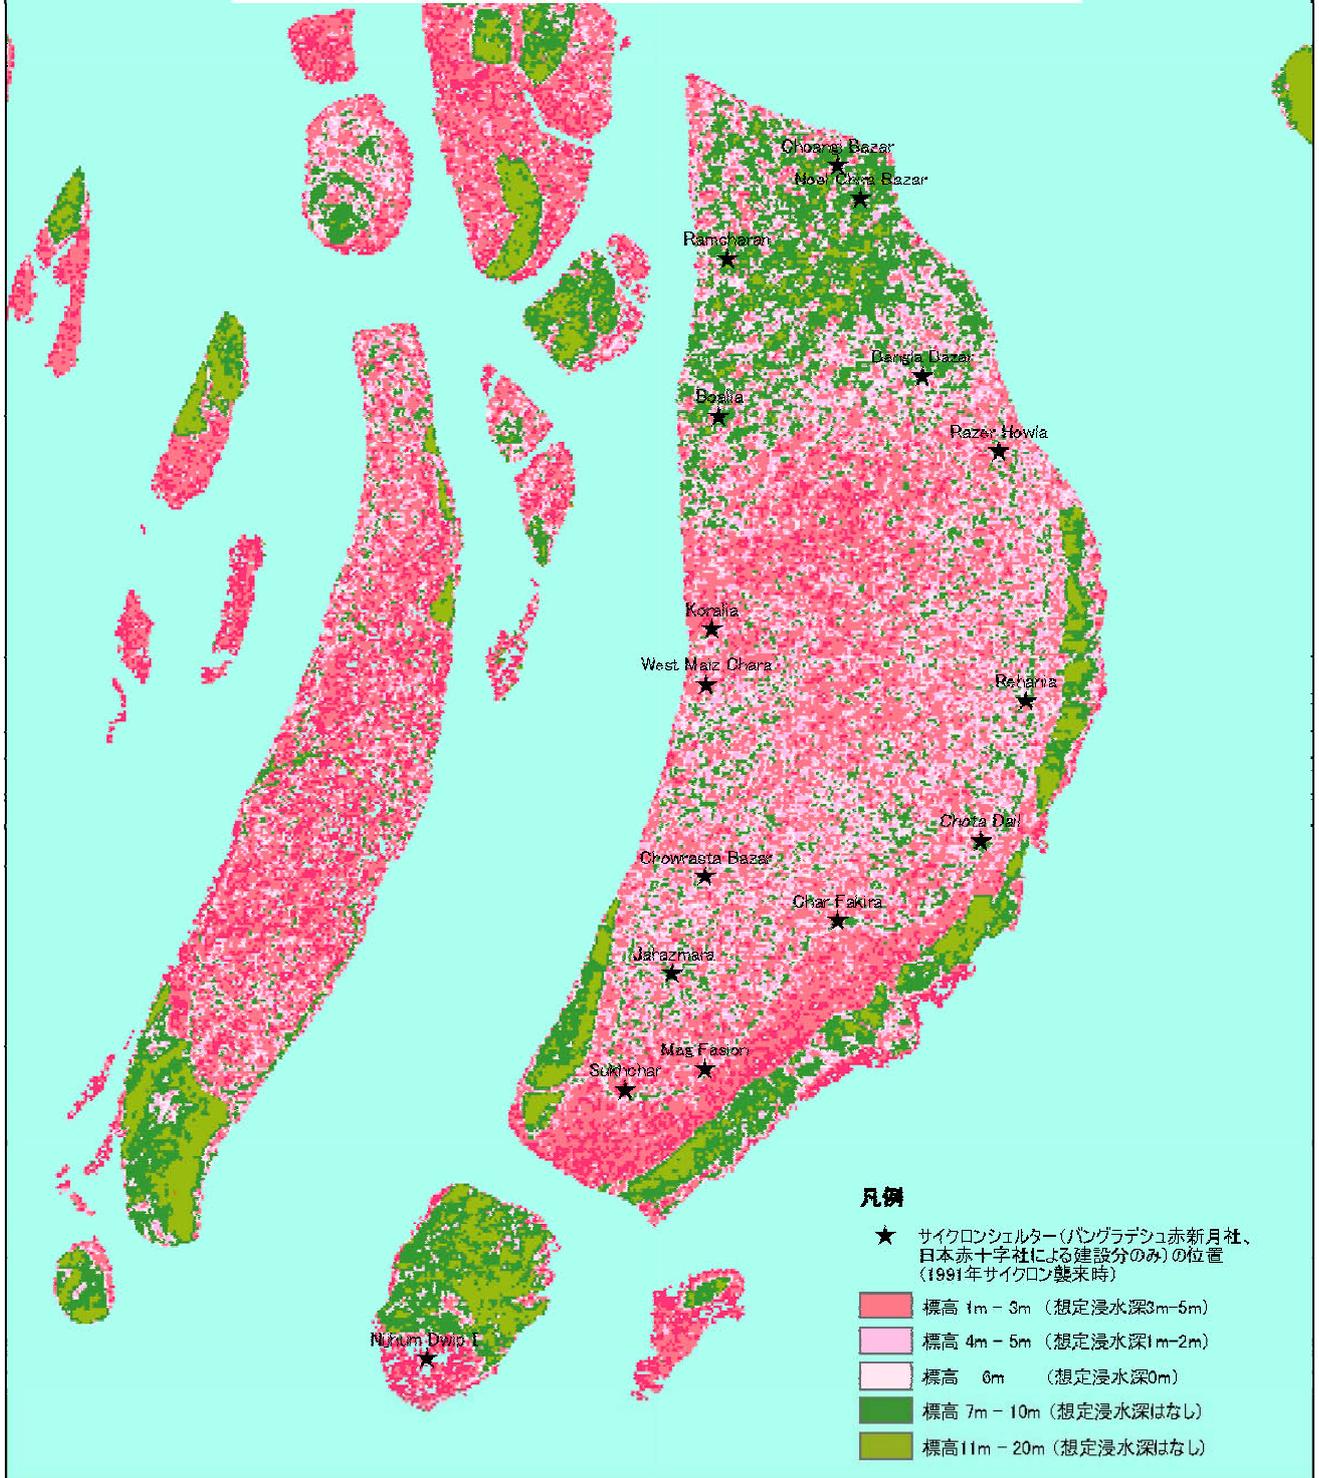
1991年サイクロンによる高潮被害想定域図
(最高潮位6m以下の土地を赤色系で表示)

- 標高データ(Digital Elevation Model)
SRTM3をダウンロード(<ftp://e0srp01u.ecs.nasa.gov/srtm/version2/SRTM3/Eurasia/>) ※SRTM3のデータ対象年は、2000年2月

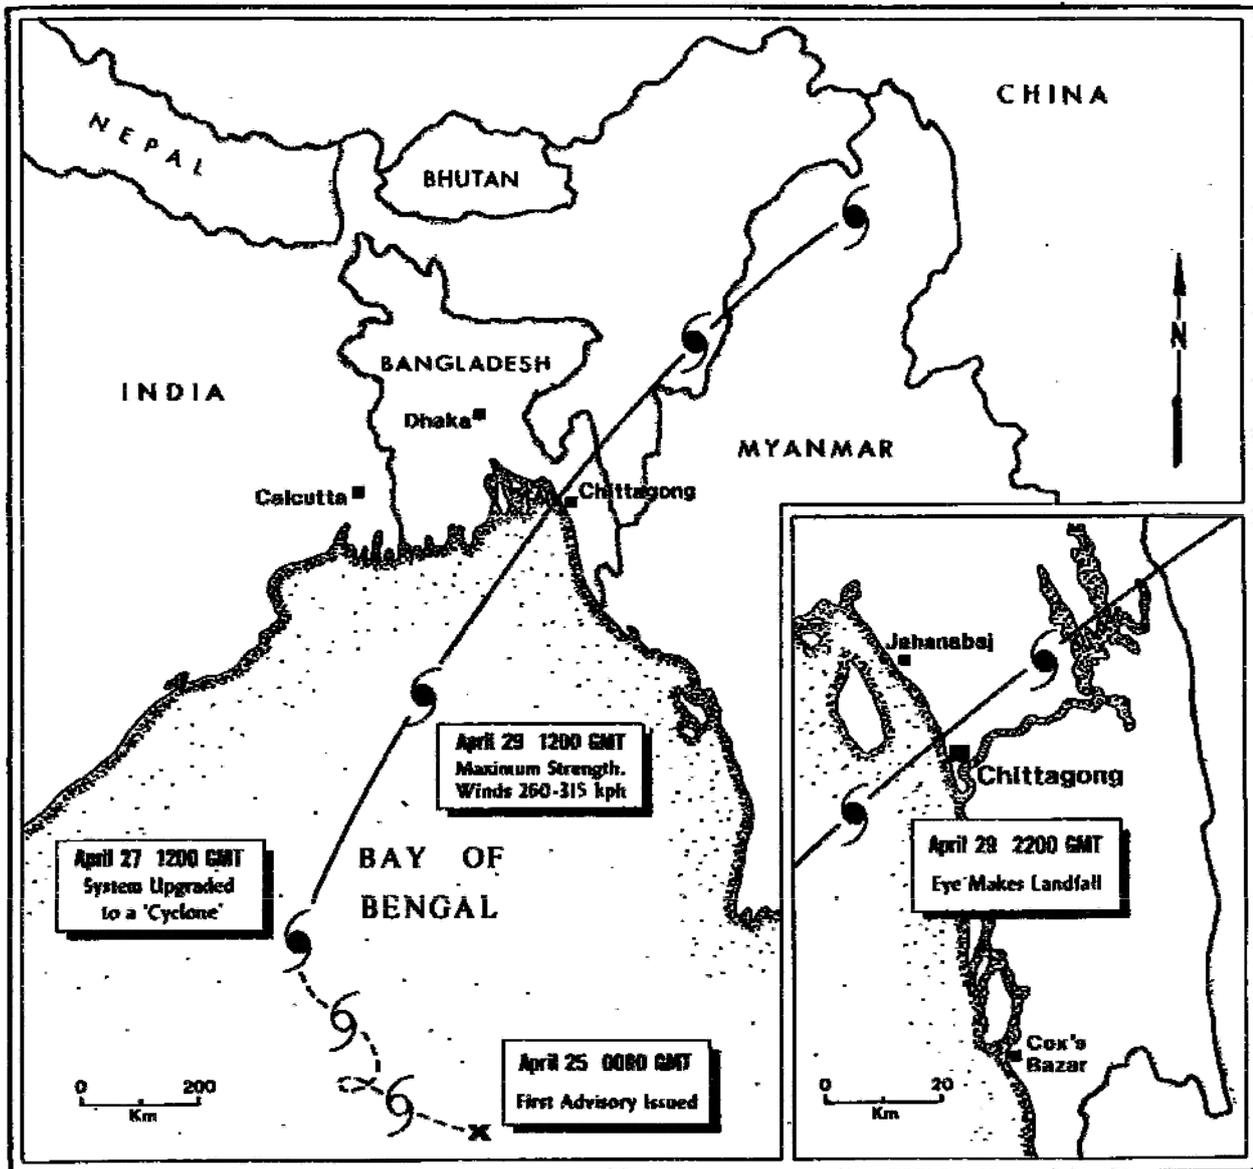
FIGURE 1 Path of Tropical Cyclone 2B across coastal Bangladesh

The surge and its associated waves submerged more than 160 km of the Bangladesh coastline, including areas of Cox's Bazar, Bashkhali, Chakoria, and the densely inhabited islands of Sonadia, Matarbari, Ujantia, Moheshkhali, Kutubdia, Koriardia, and Sandwip. The hurricane-force winds battered the region for about eight hours during its passage inland. After moving into northern Myanmar (formerly Burma) the storm became extratropical and
