コンクリート橋桁端部に用いる排水装置 — 桁端部の腐食環境改善 —

国立研究開発法人土木研究所
構造物メンテナンス研究センター(CAESAR)

コンクリート橋桁端部用排水装置の開発

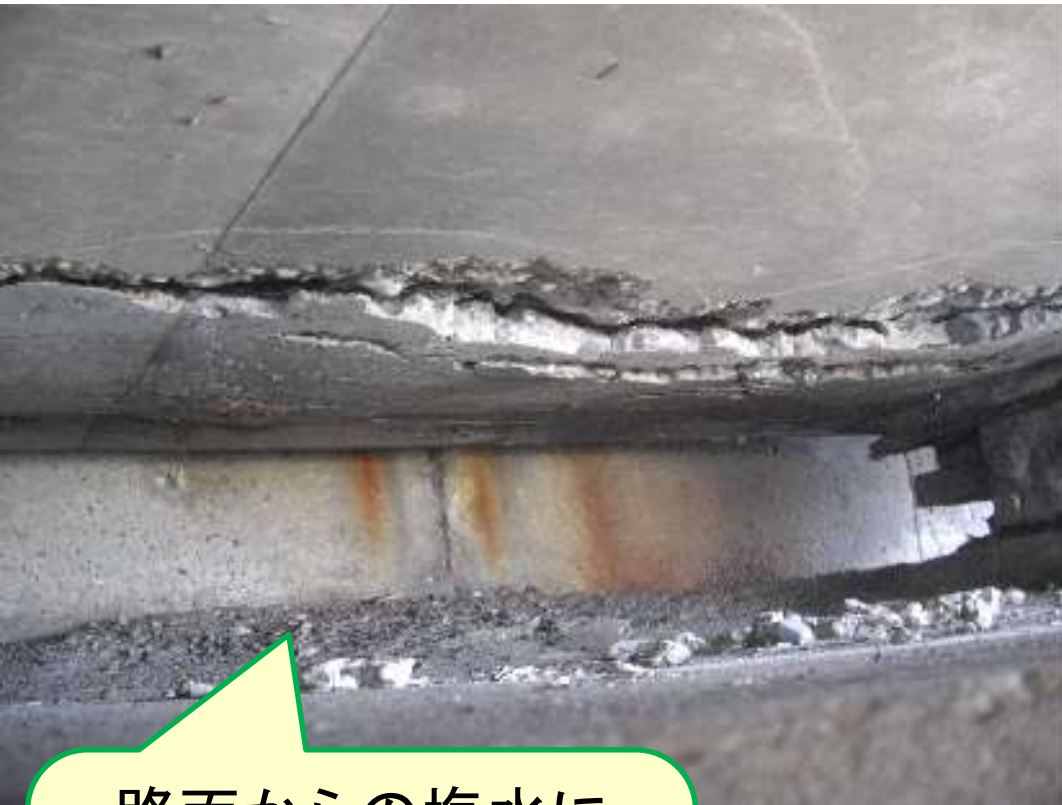
コンクリート道路橋桁端部の劣化事例

路面からの塩水により、PC箱桁の桁端部や橋台・橋脚に著しい塩害が生じる

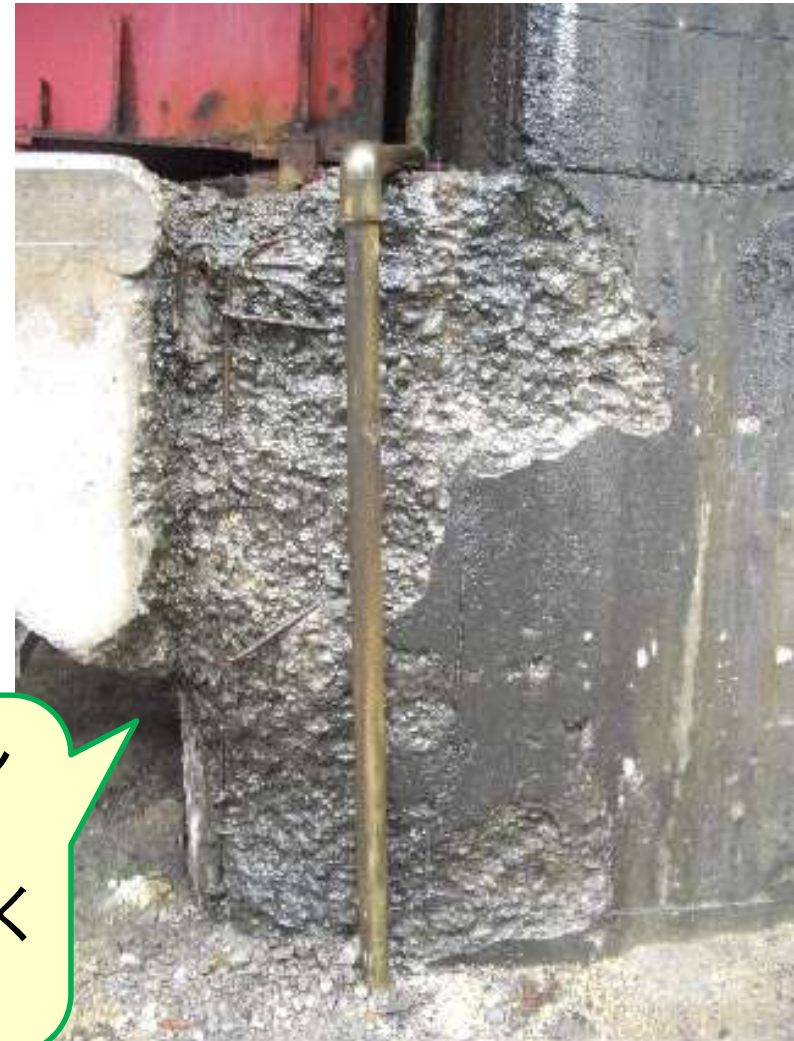
塩水はコンクリートの凍害を著しく促進する

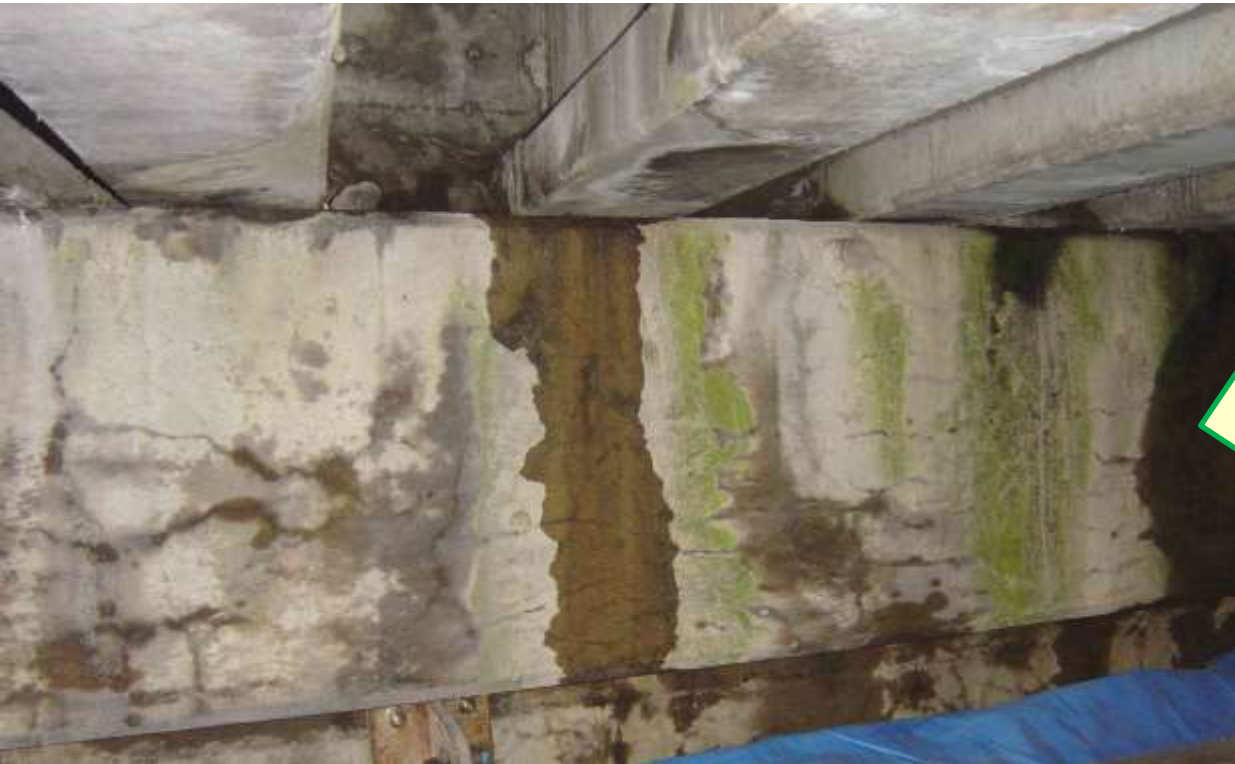
コンクリート道路橋桁端部の劣化事例

路面からの漏水により、反応性骨材を含む橋台コンクリートにアルカリシリカ反応(ASR)が生じる

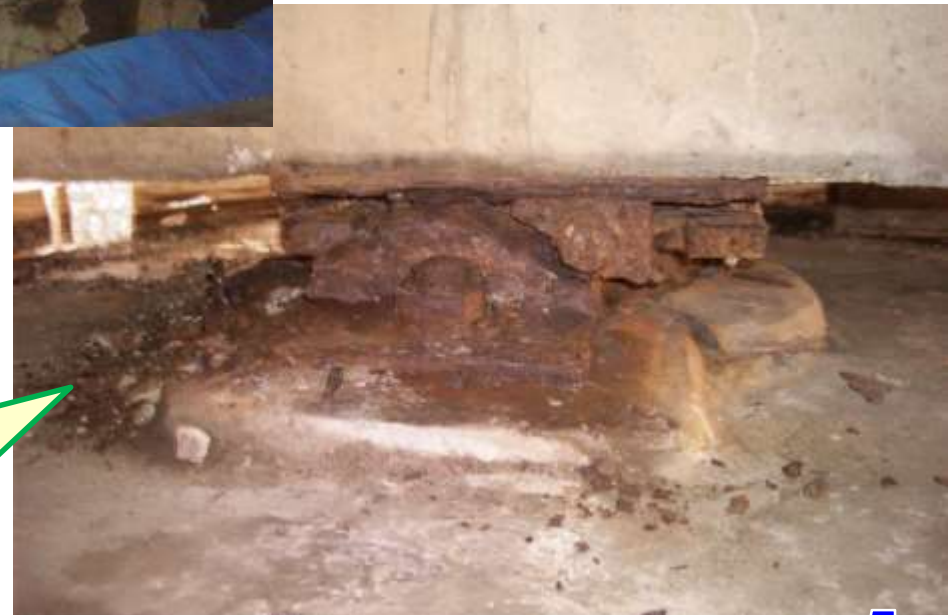
路面からの塩水により鋼製支承の著しい腐食が生じる

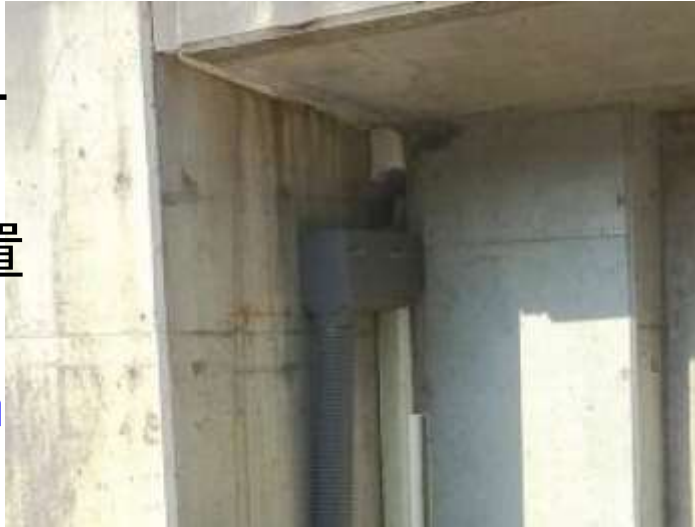
平成24年度試験施工

ポリエチ
レン製
排水装置
遊間
100mm

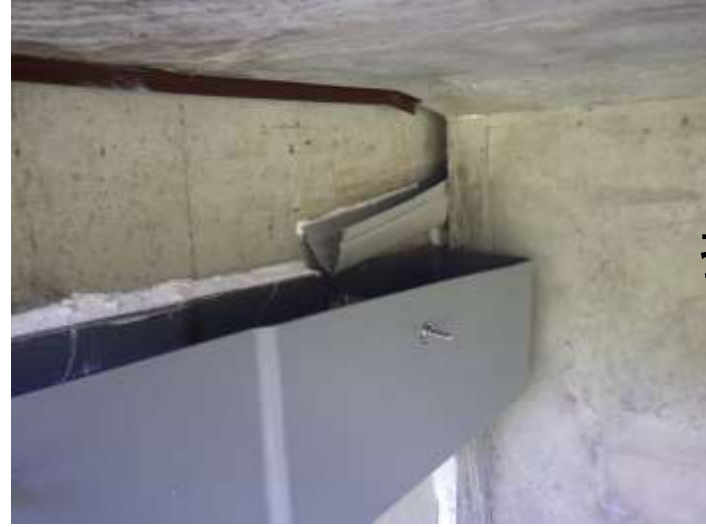
平成25年度試験施工

ポリエチ
レン製
排水装置
遊間
50mm

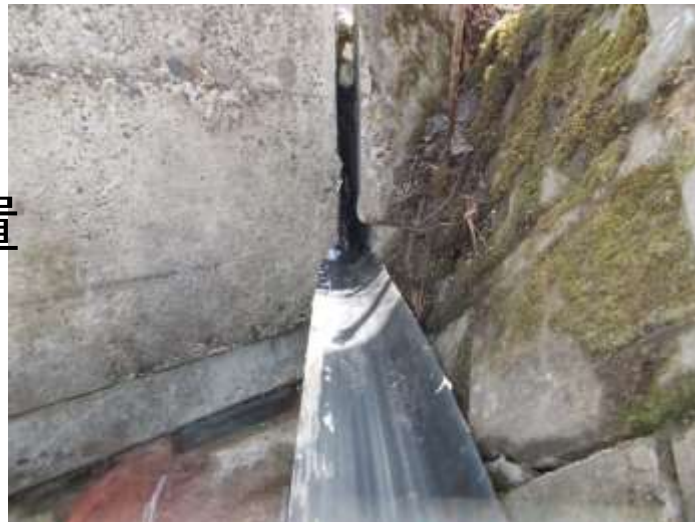
ゴム製
排水装置
遊間
70mm

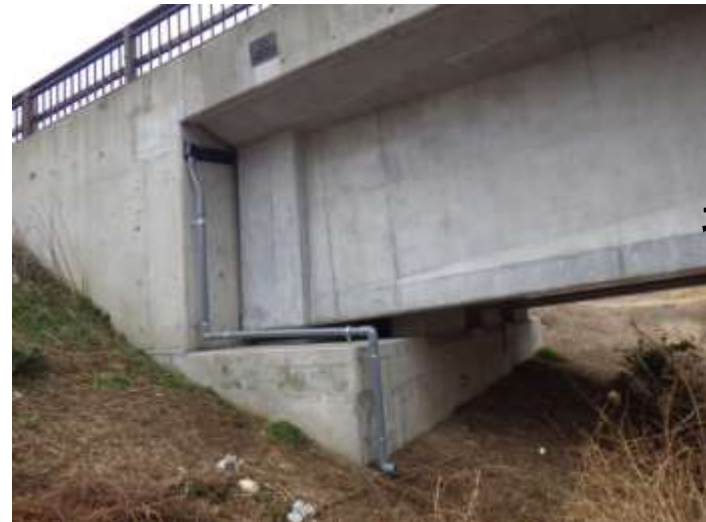
ゴム製
排水装置
遊間
50mm

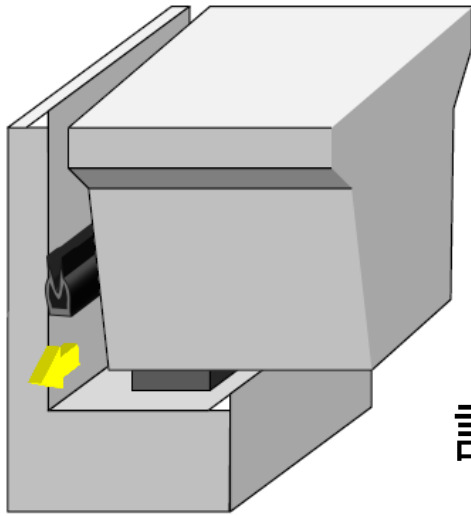
ゴム製排水装置

設置方法のイメージ

真空引きして断面を狭めた状態で、横から遊間に挿入

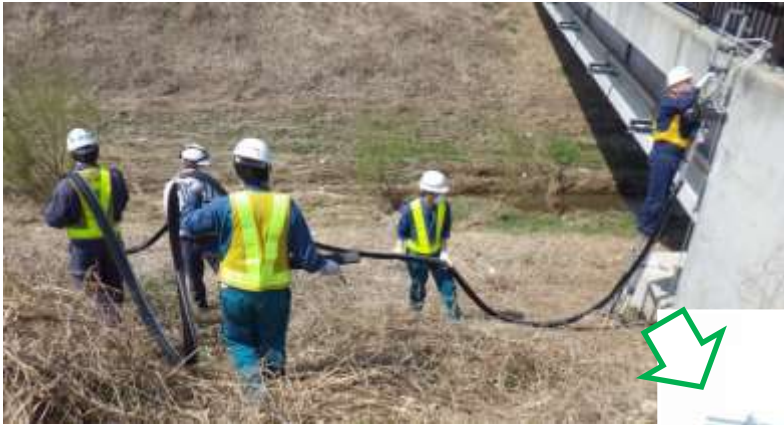
真空引きした後、先導ワイヤに接続

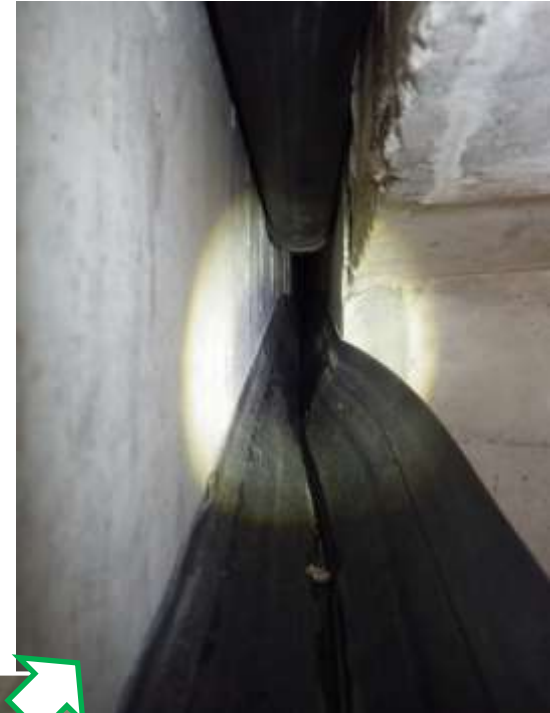
押し出し成形により長手方向に連続した止水，排水が可能

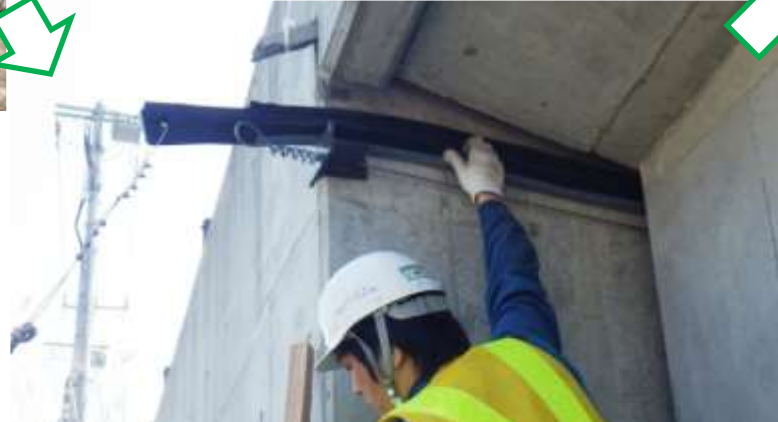
位置を確定した後、真空を解放

遊間を貫通させたところ

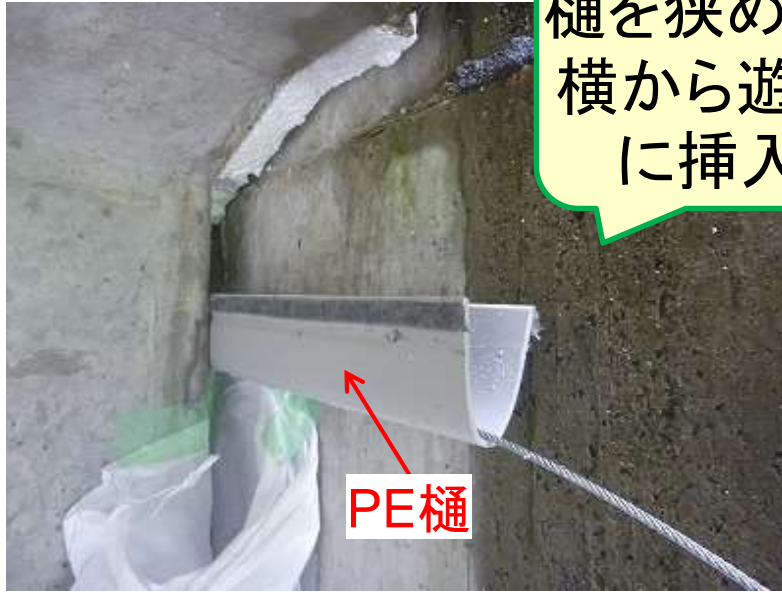
ポリエチレン(PE)製排水装置

樋を狭めて、
横から遊間に
挿入

PE樋

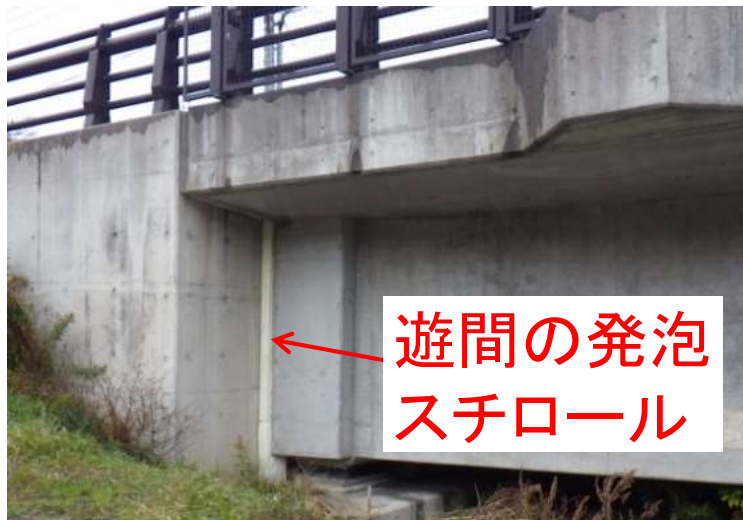
遊間の発泡スチロールの部分除去技術

ライフラインや落橋防止装置に接触しないように、また適切な排水勾配が得られるように、正確な位置に削孔する必要がある。

穿孔前

発泡スチロールは横桁等のコンクリートの型枠として使われた。

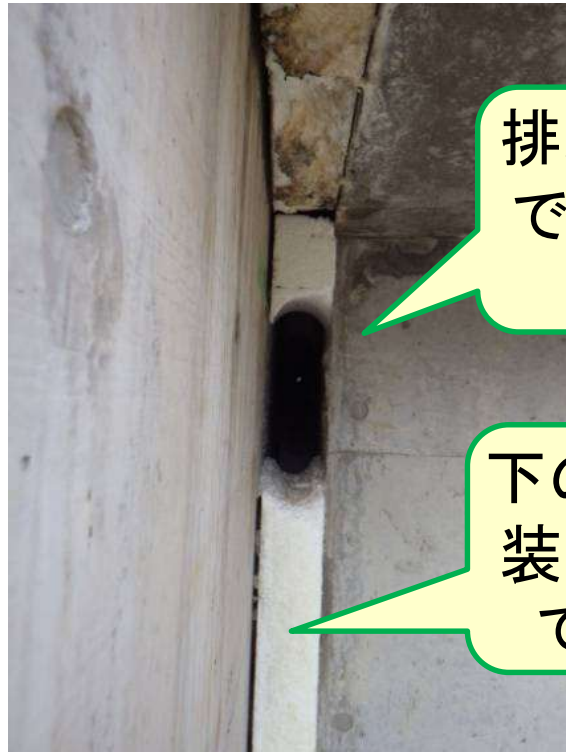
穿孔後

排水装置を挿入
できるだけの孔
を設ける。

下の部分は排水
装置の土台とし
て利用する。

ブラシ等により
孔を拡大する。

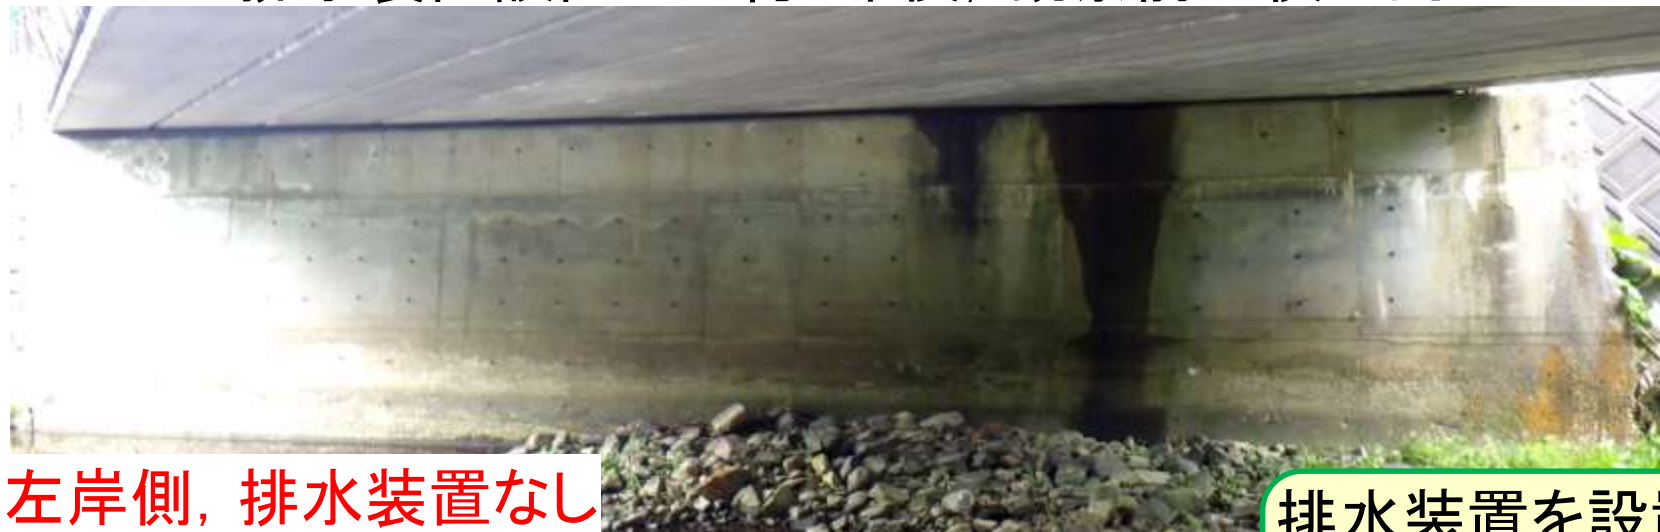
左岸側，排水装置なし

排水装置設置から約1年後，観察前の夜に雨

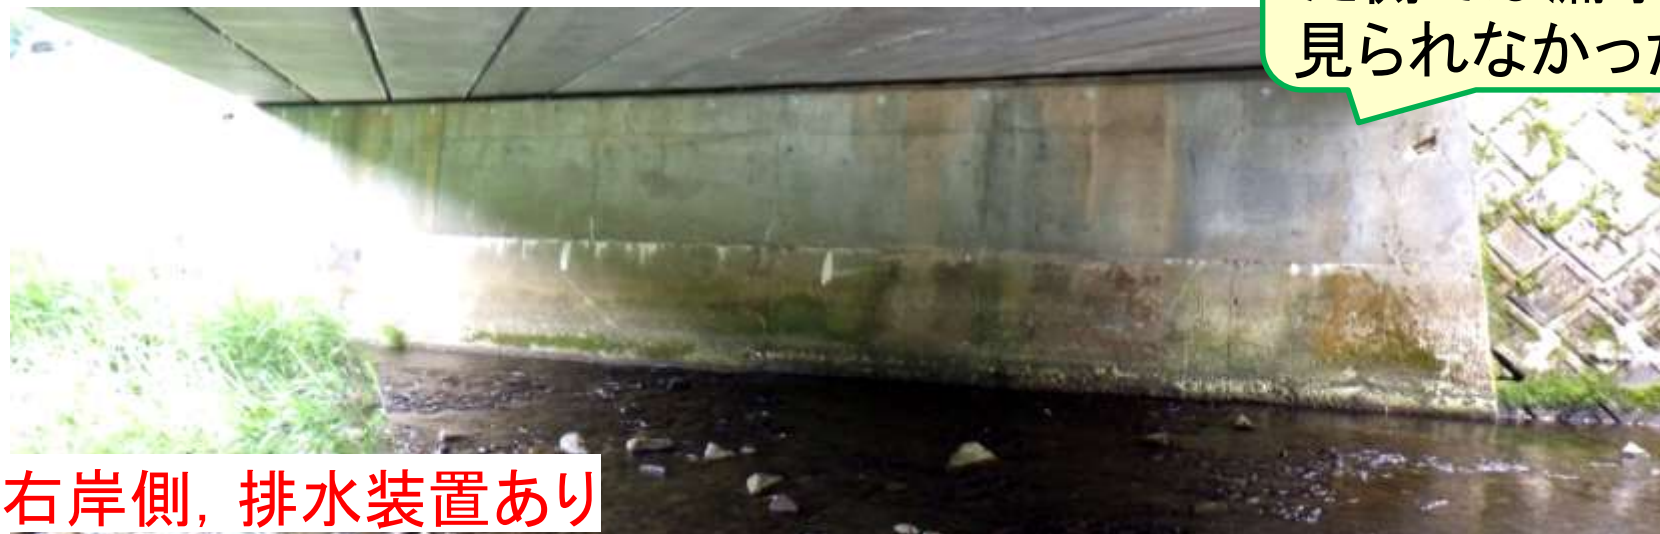
右岸側，排水装置あり

排水装置を設置した側では漏水が見られなかった。

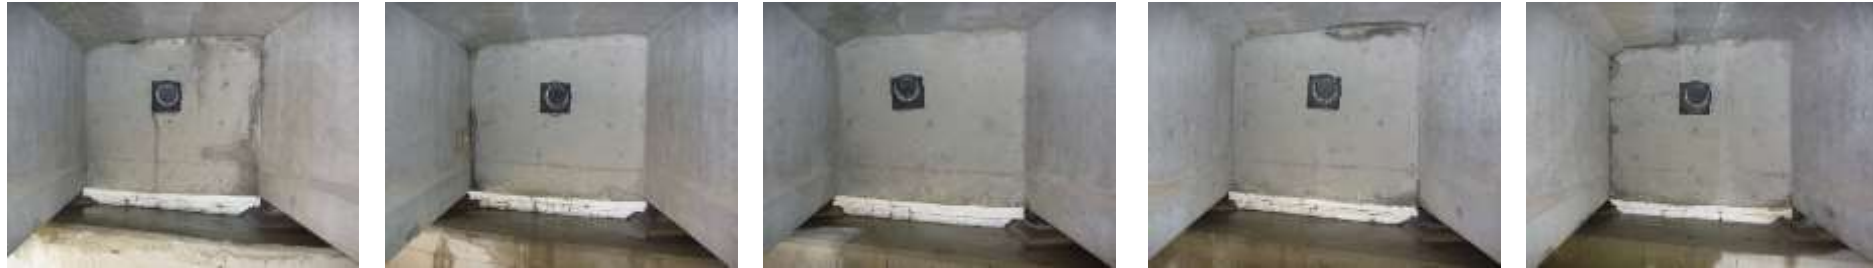
設置前

2014/1/9 11:30 雨量32mm

(注) いずれも撮影の前日午後から明け方にかけて雨

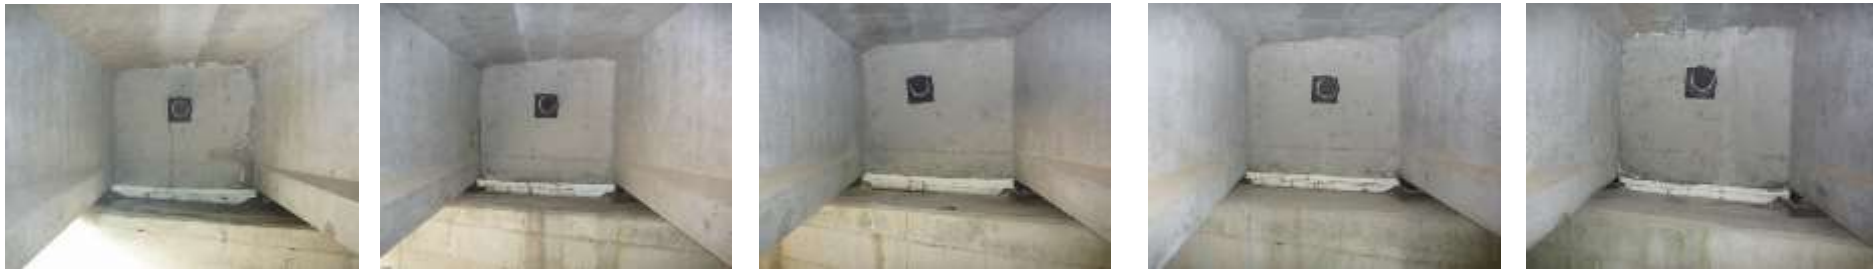
設置後

2014/4/29 9:00 雨量23mm 部分補修前

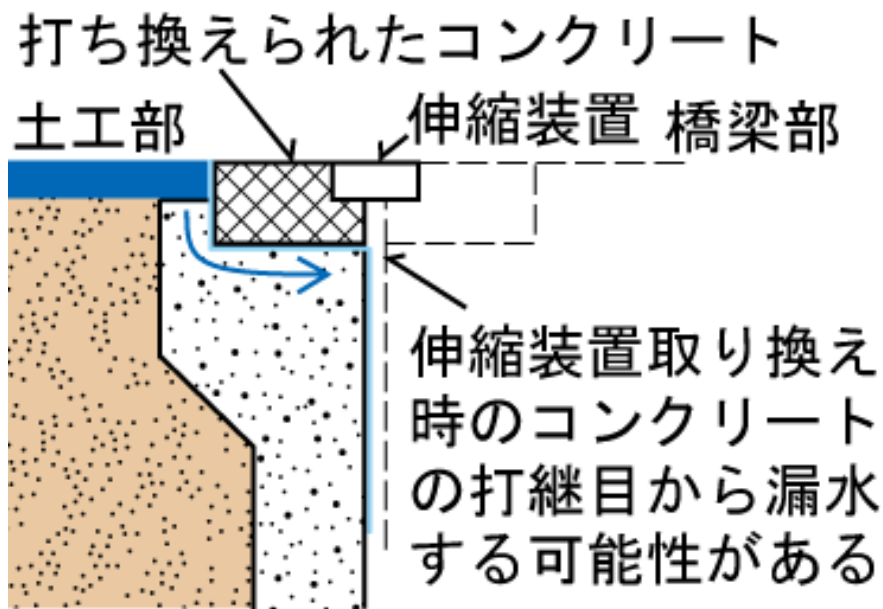
打継目からの漏水

漏水対策の検討や排水装置の効果確認に際して、これらの点に留意する必要がある。

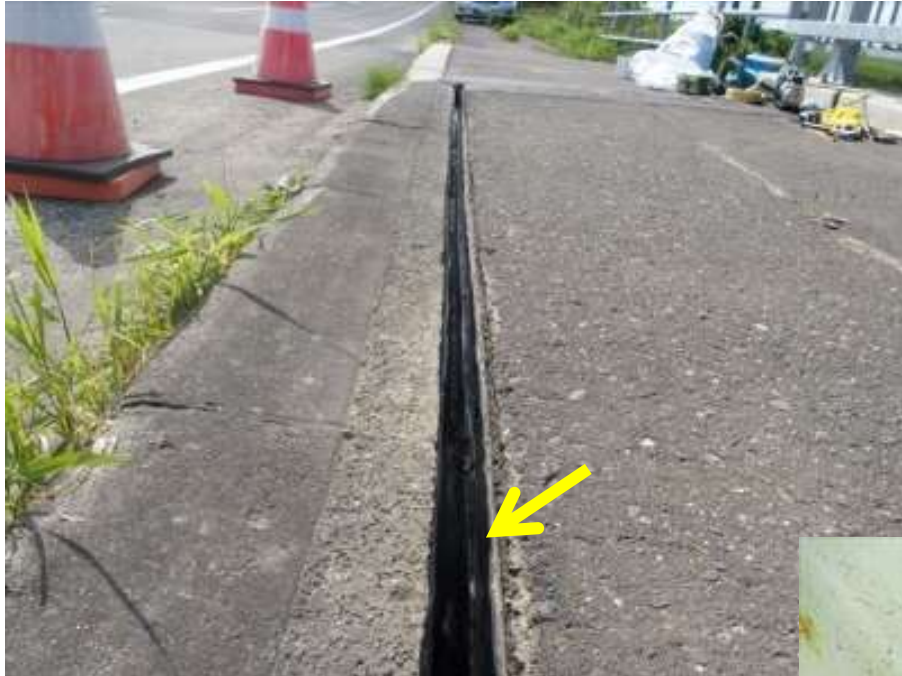
路面側

ゴム製排水装置を縦目地に用いた。拡幅時などに設けられた縦目地の漏水対策も重要。
