雪崩・地すべり 研究センターたより

季刊・第48号
2009・3月発行

白馬八方尾根で発生した雪崩 (H21. 1. 14)

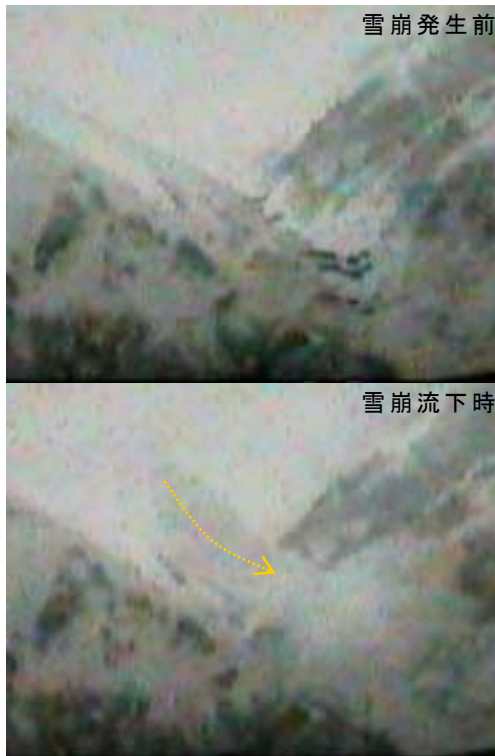
写真-1 雪崩発生斜面

写真-1は、深夜2時35分過ぎの高感度ビデオ映像です。標高の高いところは雲が厚く発生地点は見えませんが、下流で雪煙をあげながら脇の斜面を駆け上がるように流れ下る雪崩が撮影されました。この時の先端の速度は、時速約70kmと推定されます。

1月14日に、長野県白馬村八方尾根付近の雪崩観測地で比較的大規模な雪崩が発生しました。

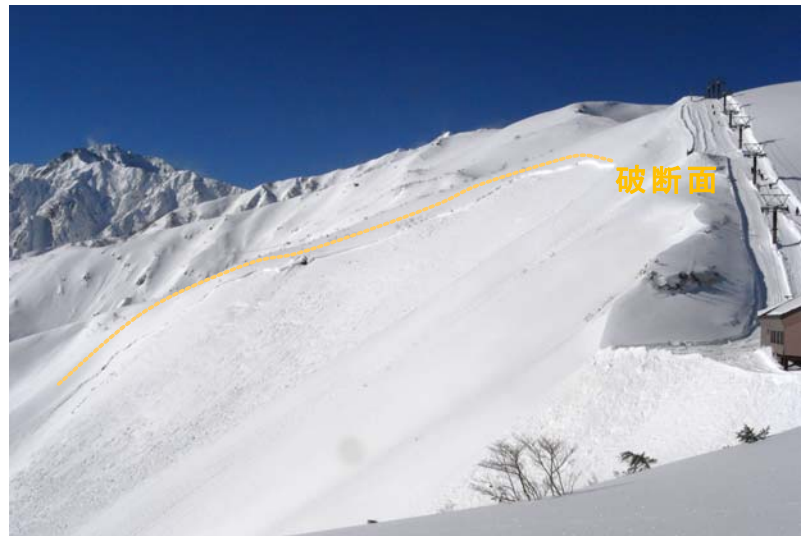
写真-2 雪崩が発生した斜面

写真-2は、14日の午前中に白馬八方尾根スキー場で撮影した写真です。コース外の急斜面に、雪崩の発生点と思われる積雪が崩れた痕跡がはっきりと写っています。雪崩・地すべり研究センターでは、今後観測結果を分析するほか、近年の雪崩発生状況について比較分析を行っていく予定です。

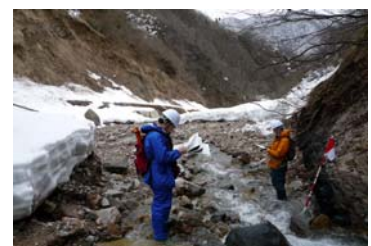
当センターからは、丸山、ハスバートル、鈴木が、袖川橋から袖川上流900mまでの区間を調査しました。調査の結果、袖川橋から上流約100～650mの区間に堆積していた河

岸や河床の土砂（平成16年7月28日に発生した災害により上流から流下し堆積したものと推定される）が降雨と融雪による増水により侵食され、袖川橋付近に流下・堆積したものと推定されました。

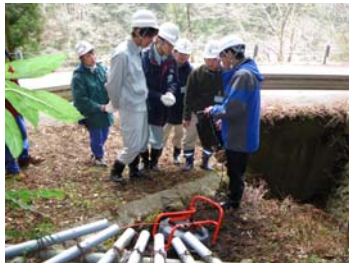
4日の学習会では、当センターの丸山総括主任研究員が「地すべり防止施設の維持管理について」の講義を行いました。また、5日に譲原地すべりで行われた現地実習では、集水井や横ボーリングの内部の点検方法や排出水のpH、鉄分量の計測を行い、目詰り物質の付着のしやすさを判定する実習を行ないました。
