コンクリート構造物の 補修対策施工マニュアル

国立研究開発法人 土木研究所
先端材料資源研究センター
古賀裕久

- ✓コンクリート構造物の補修対策施工マニュアル（案）
土木研究所資料No.4343, 2016年8月
- ✓コンクリート構造物の
補修方針の決定～工法の選定
- ✓表面被覆・含浸工法,
断面修復工法,
ひび割れ修復工法について,
材料・工法の選定や施工上の留意点
- ✓補修の不具合事例に学ぶ

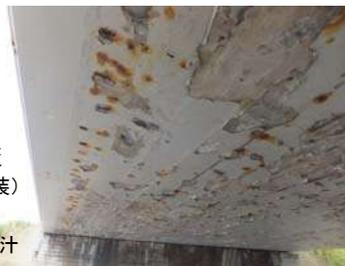
道路橋コンクリート床版
◇ 架設年次: 1970年代
◇ 補修年次: 1990年代
◇ 補修目的: 塩害対策
◇ 補修方法: 断面修復

+ 表面被覆
(ポリマーセメントモルタル+塗装)

◆再劣化状況:

- ・表面被覆の剥がれ、錆汁

◆再劣化の主な原因:

- ・塩分の除去不足、表面被覆による塩分の閉じ込め→塩害劣化
- ・被覆材の損傷後に海水の浸入など

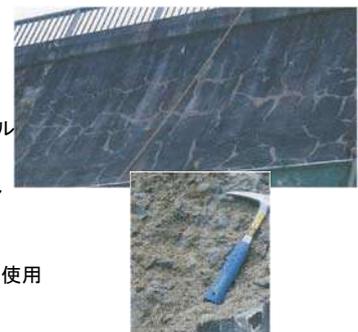
河川コンクリート堰堤
◇ 建設年次: 1960年代
◇ 補修年次: 1980年代
◇ 補修目的: 凍害対策
◇ 補修方法: 吹付けモルタル

◆再劣化状況:

- ・表面に多数のひび割れ
- ・モルタルの土砂化

◆再劣化の主な原因:

- ・耐凍害性に劣る材料の使用
→凍害劣化

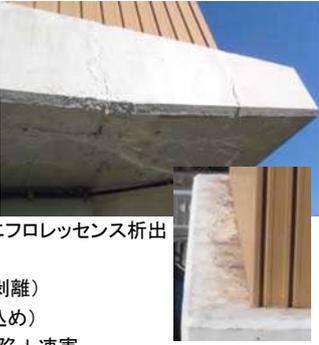
河川コンクリート樋門

- ◇ 建設年次: 1970年代
- ◇ 補修年次: 2000年代
- ◇ 補修目的: 凍害対策
- ◇ 補修方法: 断面修復
+ 全面表面被覆

◆ 再劣化状況:
・被覆のひび割れ、漏水、エフロッセンス析出

◆ 再劣化の主な原因:
・下地処理不十分(微細な剥離)
・被覆が翌春(水分の閉じ込め)
→ 施工不良による初期欠陥+凍害
