防食塗膜は有害物質を含む

環境保全
資源リサイクル

再塗装後の塗膜性能

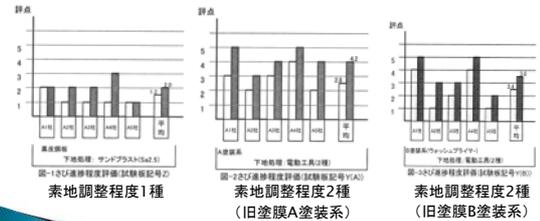
⑤素地調整の種類比較

- 1) 素地調整程度1種と2種の比較

注: さび評点

- 1: カット部からの腐食幅 3mm以下
2: カット部からの腐食幅 3 ~ 10mm
3: カット部からの腐食幅 10 ~ 20mm
4: カット部からの腐食幅 20 ~ 30mm
5: カット部からの腐食幅 30mm以上

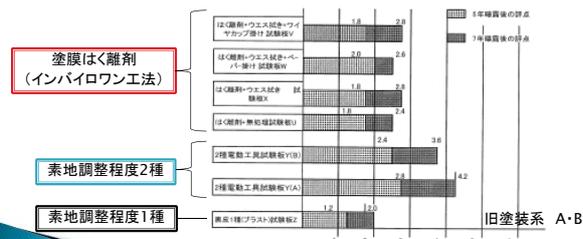
図-5 試験板の塗装系A及びB塗装系塗膜カット部さび進捗評価
優れる ← 防食性 → 劣る

2) 2種ケレンと塗膜はく離剤の比較

- 1: カット部からの腐食幅 3mm以下
2: カット部からの腐食幅 3 ~ 10mm
3: カット部からの腐食幅 10 ~ 20mm
4: カット部からの腐食幅 20 ~ 30mm
5: カット部からの腐食幅 30mm以上

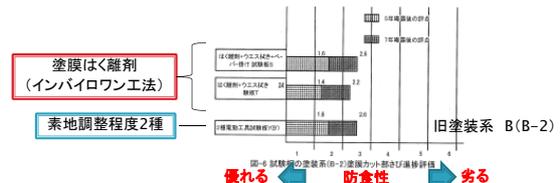
2) 2種ケレンと塗膜はく離剤の比較

インバイロワン工法で塗膜除去後、重防食塗装を塗装した試験板 → 塗替え塗装系は、素地調整程度2種と同等以上の耐久性を有することが確認された。
