# 大型土のうを用いた災害復旧対策工法

国立研究開発法人土木研究所  
地質・地盤研究グループ 施工技術チーム

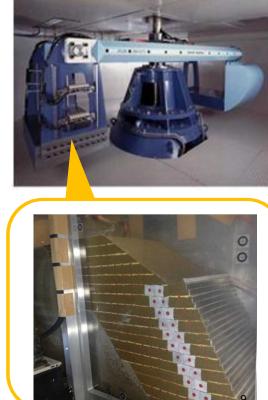
### ▼遠心力載荷試験装置

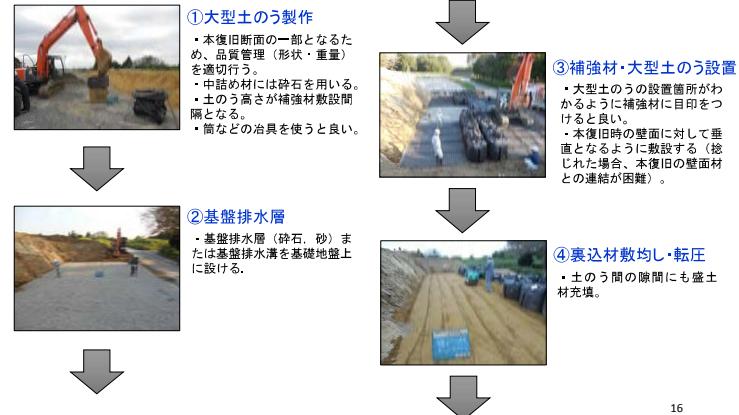
## 施工手順（応急復旧①）

○応急復旧断面が本復旧断面の一部となることから、応急復旧段階においても品質管理を適切に行う。

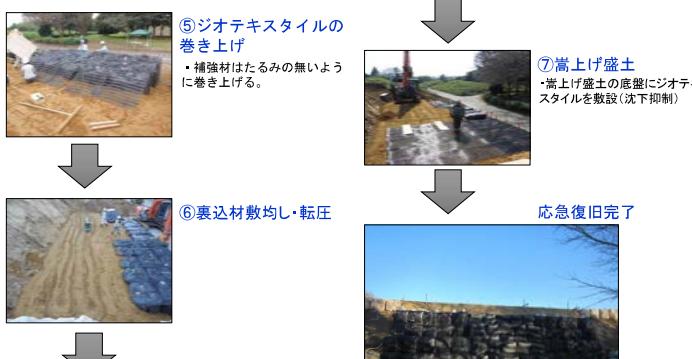
## 施工手順（応急復旧②）
