コンクリート橋桁端部に用いる排水装置 — 桁端部の腐食環境改善 —

(国研)土木研究所 構造物メンテナンス研究センター(CAESAR) 1

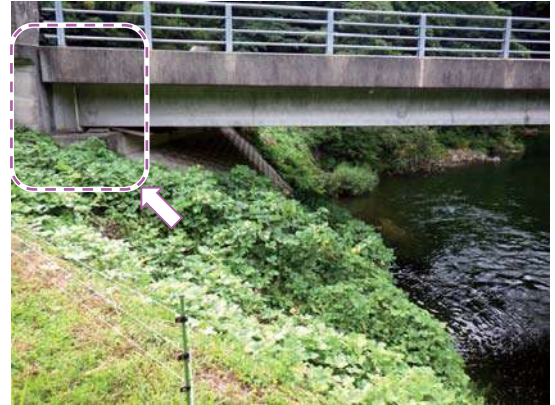
PC道路橋の桁端部

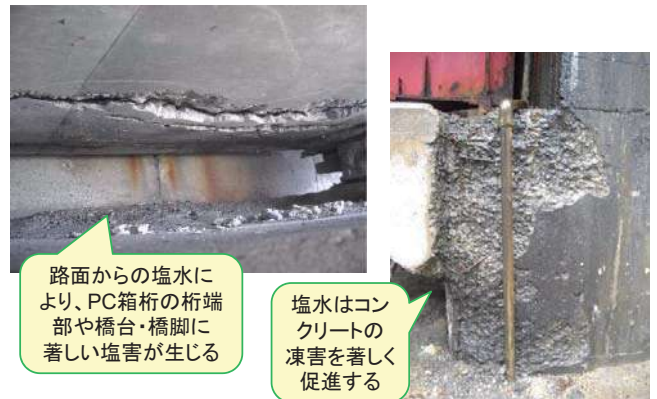
コンクリート道路橋桁端部の劣化事例

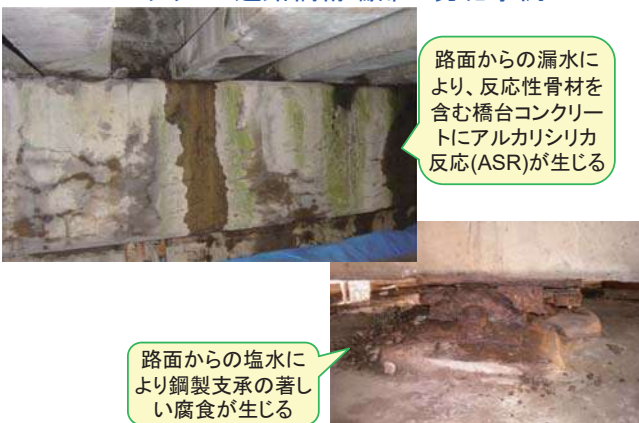
コンクリート道路橋桁端部の劣化事例

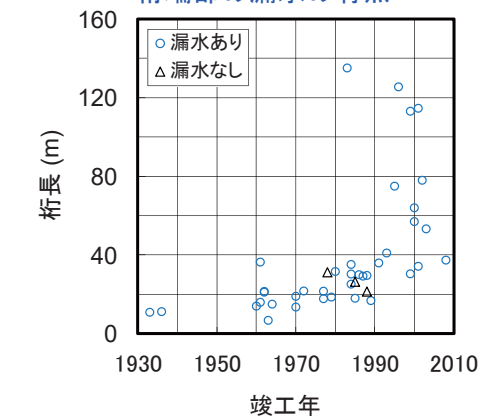
桁端部の漏水の有無

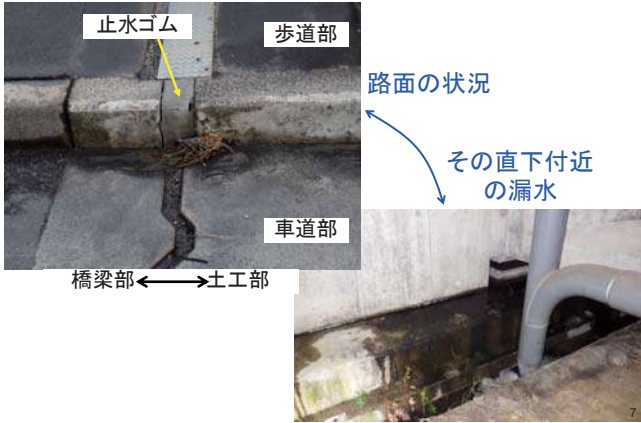
桁端部の漏水

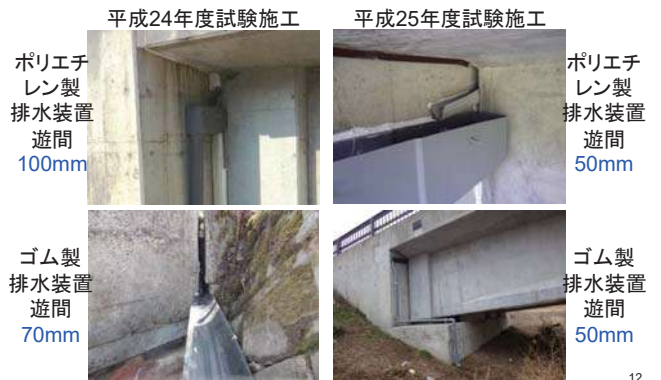
東拓工業(株)、(株)ビービーエムそれぞれと共同開発
4橋で試験施工を実施

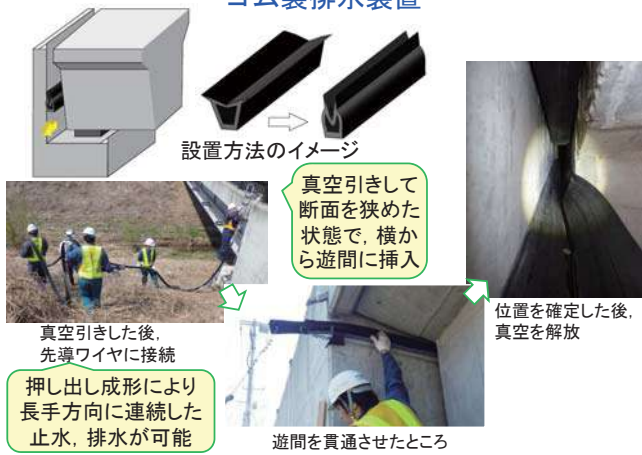
ゴム製排水装置

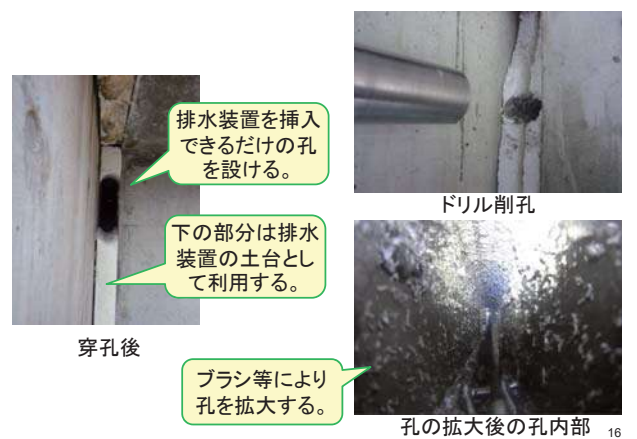
遊間の発泡スチロールの部分除去技術

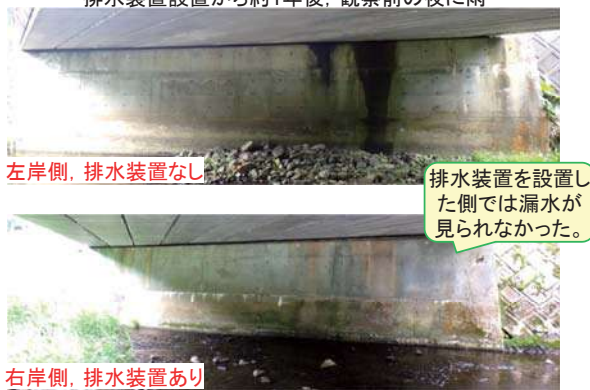
効果確認のための経過観察

排水装置設置から約1年後、観察前の夜に雨

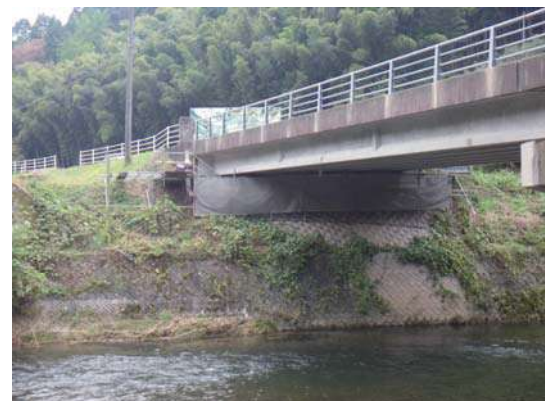
効果確認のための経過観察
