安全性や景観向上・コスト低減に貢献する
路側式道路案内標識の提案

(国研)土木研究所 寒地土木研究所
地域景観チーム 緒方 聡

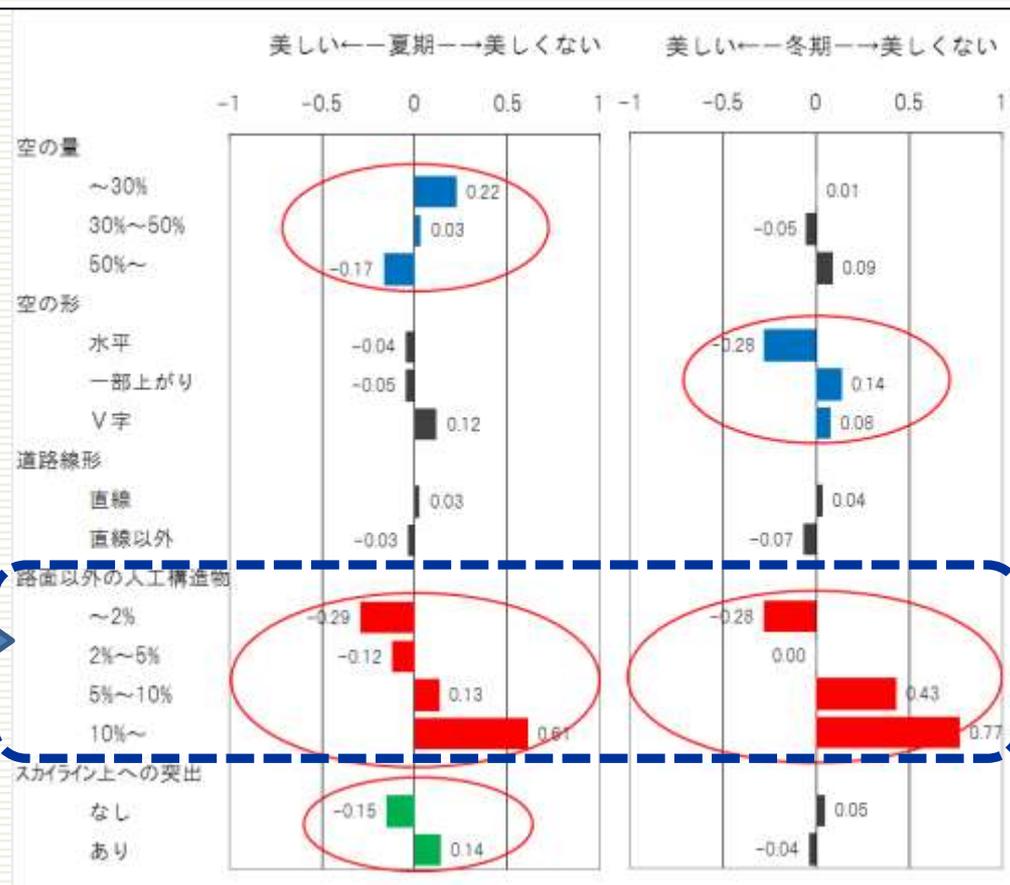
路面以外の人工構造物の量

▲寒地土木研究所による調査結果

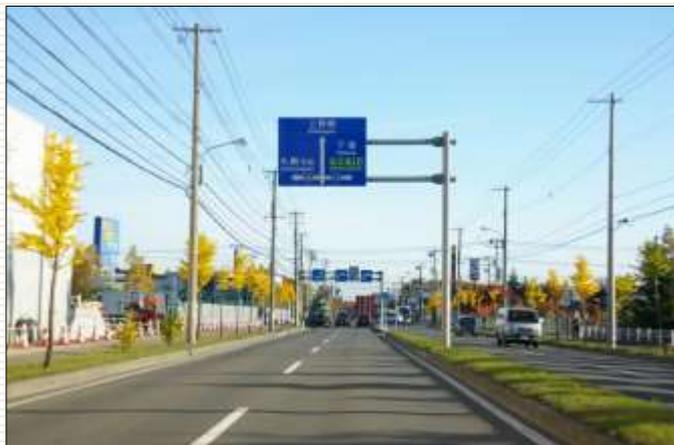
▲市街・郊外によく見かける『F型』

- 現在の道路案内標識には『片持ち式（以下、F型）』や『路側式』などがあり、一般的に『F型』が多く採用されている。

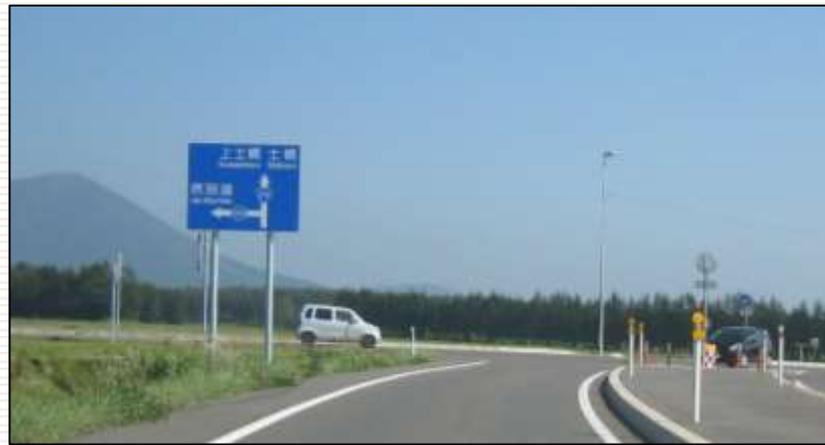
▲道路の路端（主に左）に設置される『路側式』

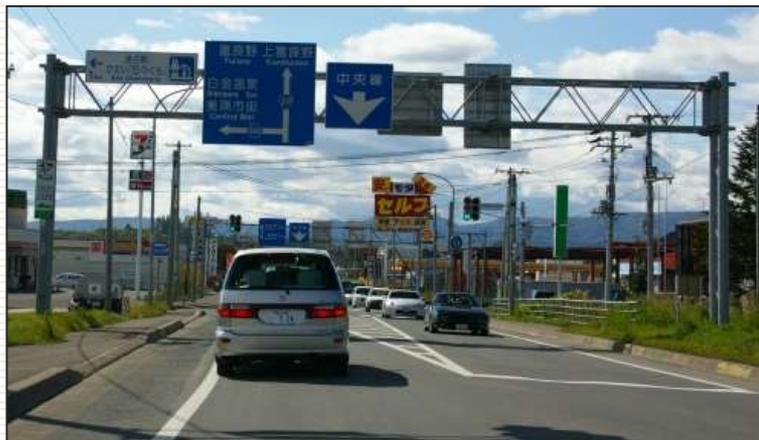
▲『門型』は必要に迫られた型式であることが多い

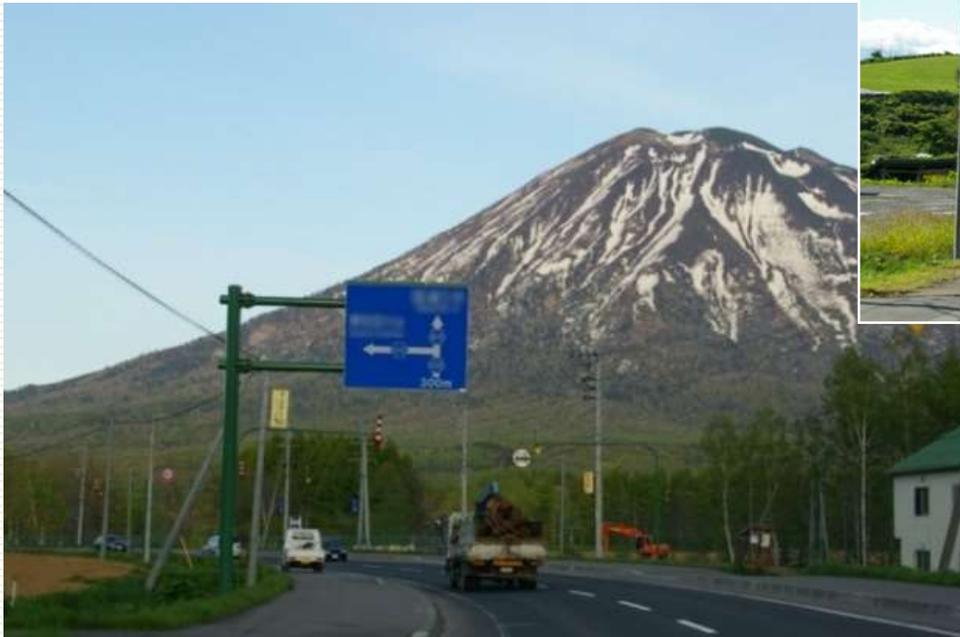
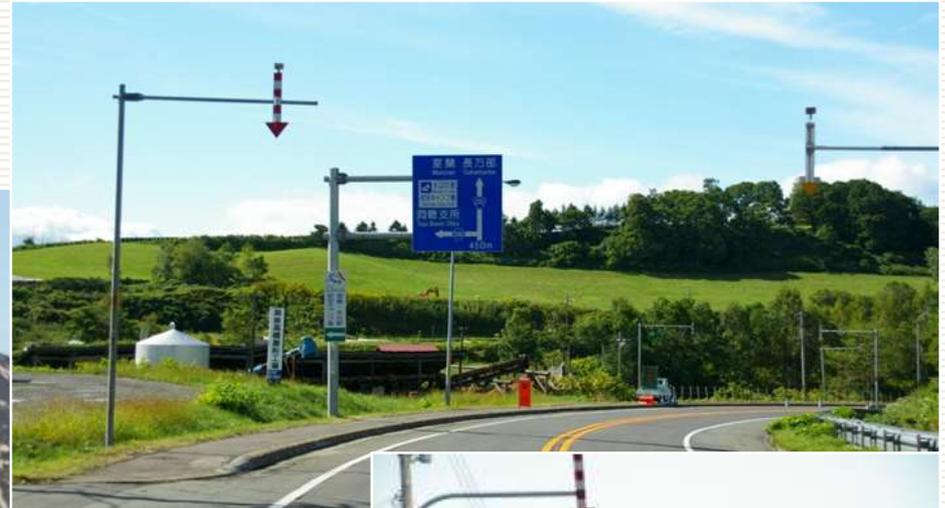
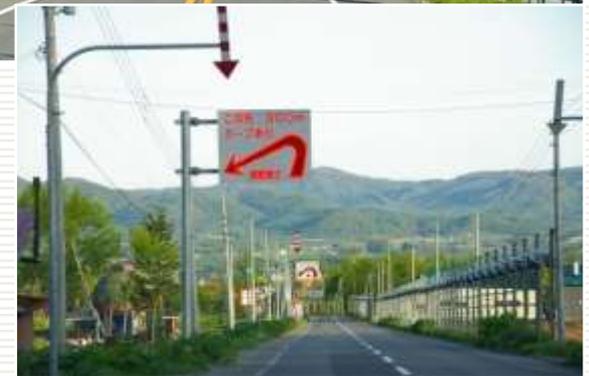
- F型は面積が大きい。
- 視界前方の上方に掲げられ、車からの視界に入り込みやすい。
⇒景観阻害要因となりやすい施設と言える。

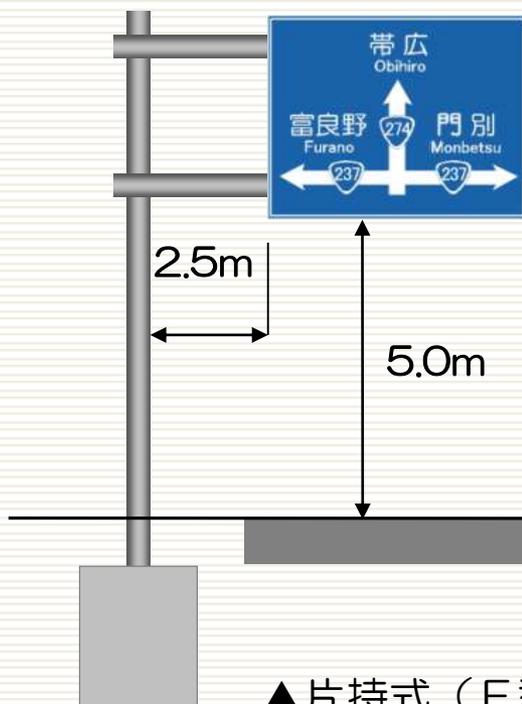
▲片持式（F型） 2.8×2.8
C=約180万円（直工）

- 路側式はF型と比較して整備コストに関して有利。
（基礎コンクリート及び支柱規模の比較）

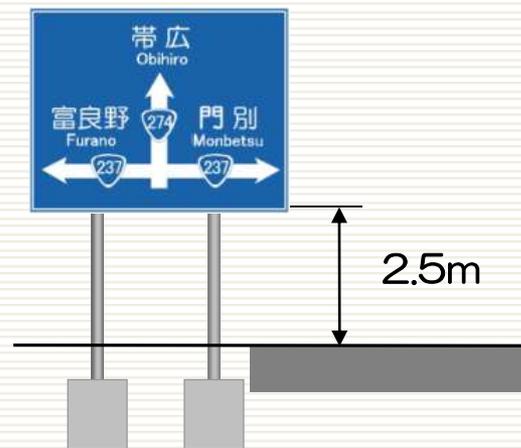
▲路側式 2.8×2.8
C=約100万円（直工）

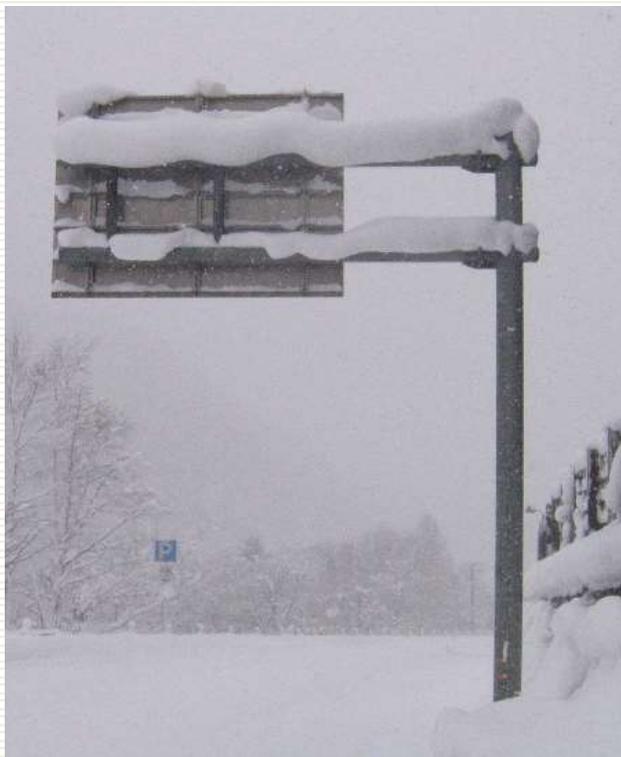
▲ F型標識への着雪事例

- 落雪や落氷による第3者被害を想定する必要が少ない。
- 経済性や作業員の安全性にも資する。

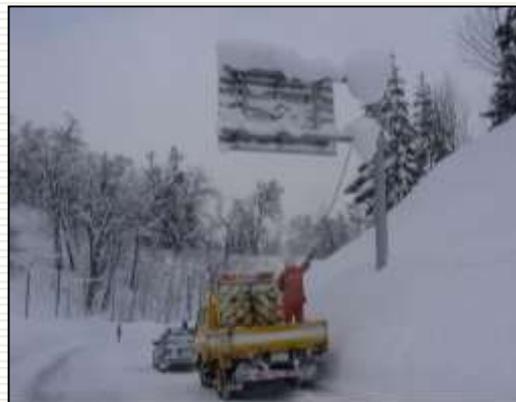
▲ F型標識背面の除雪作業

• 片側交互通行規制が伴う危険な除雪作業が年間40回以上行われている箇所もある（R230中山峠）。

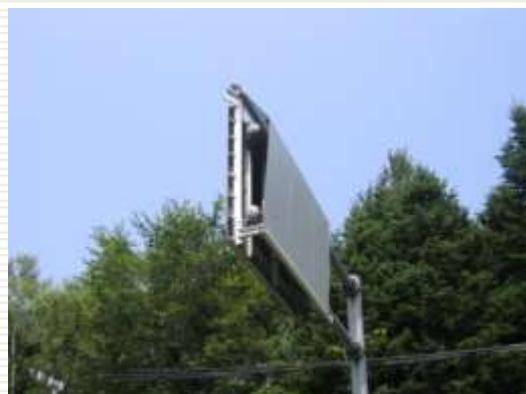
▲ 着雪防止シートの設置事例

• 耐久性に問題あり。

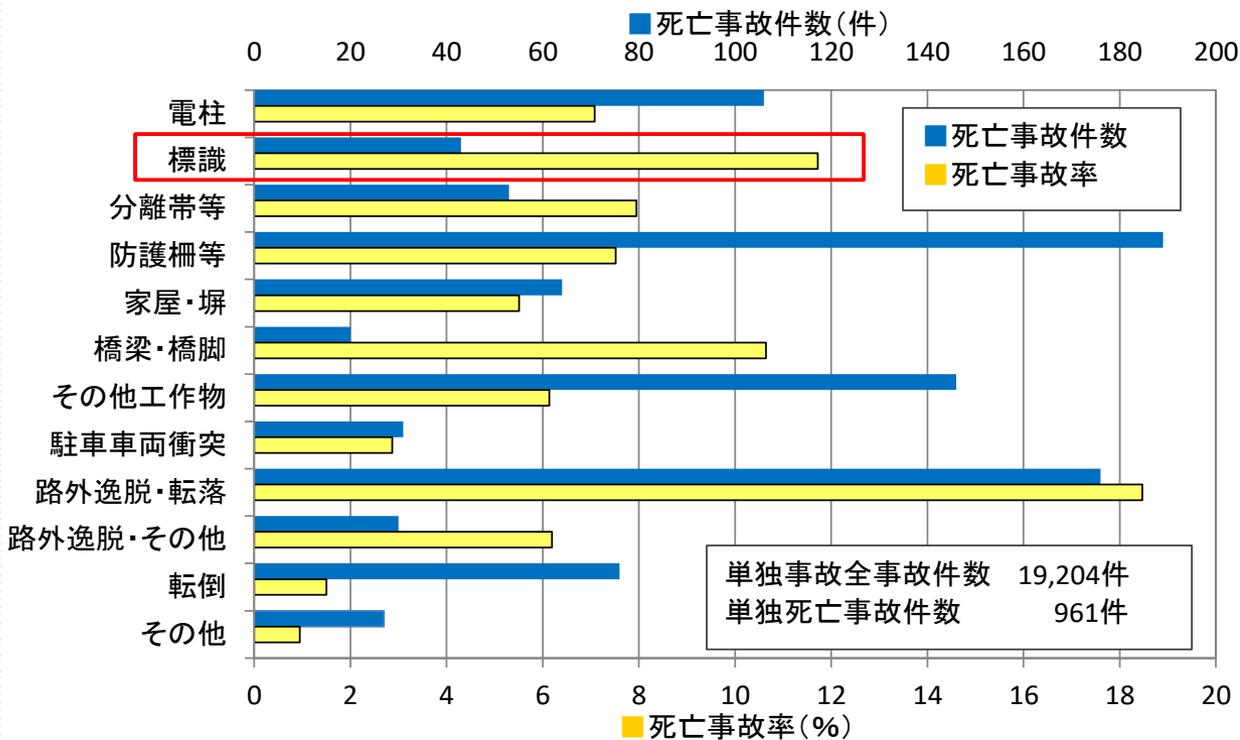
▲F型標識に衝突した事故事例
 (支柱損傷は塗装の「はがれ」のみ)

- 標識が要因の死亡事故件数は少ないが、死亡事故率は高い。
- なお、路側式の支柱はF型と比較し衝突時の衝撃は小さい。

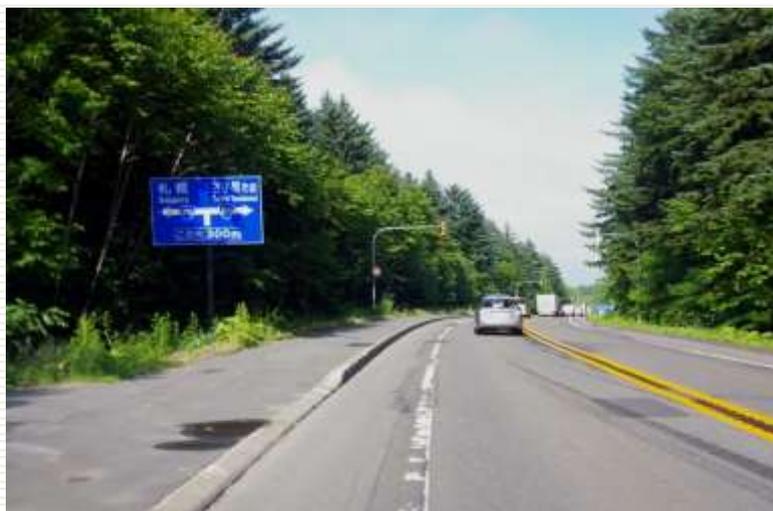
▲車道と標識の間に視認を妨げるものがない

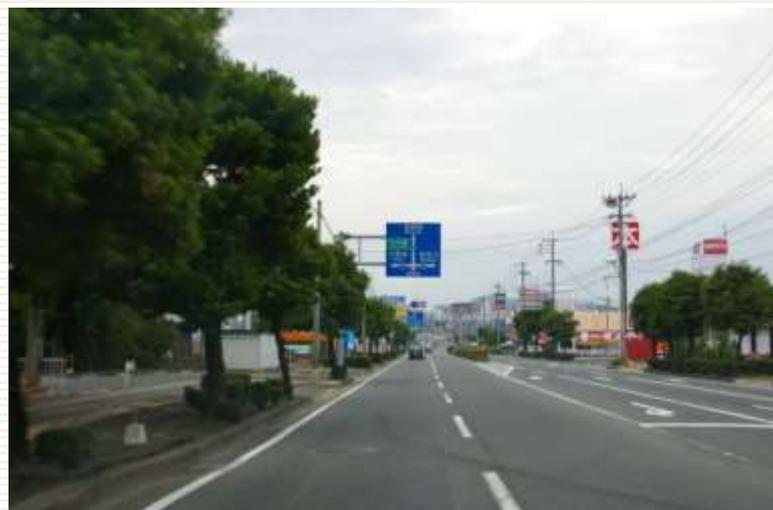
▲歩車道境界に植樹などにより路側の視認性が妨げられている

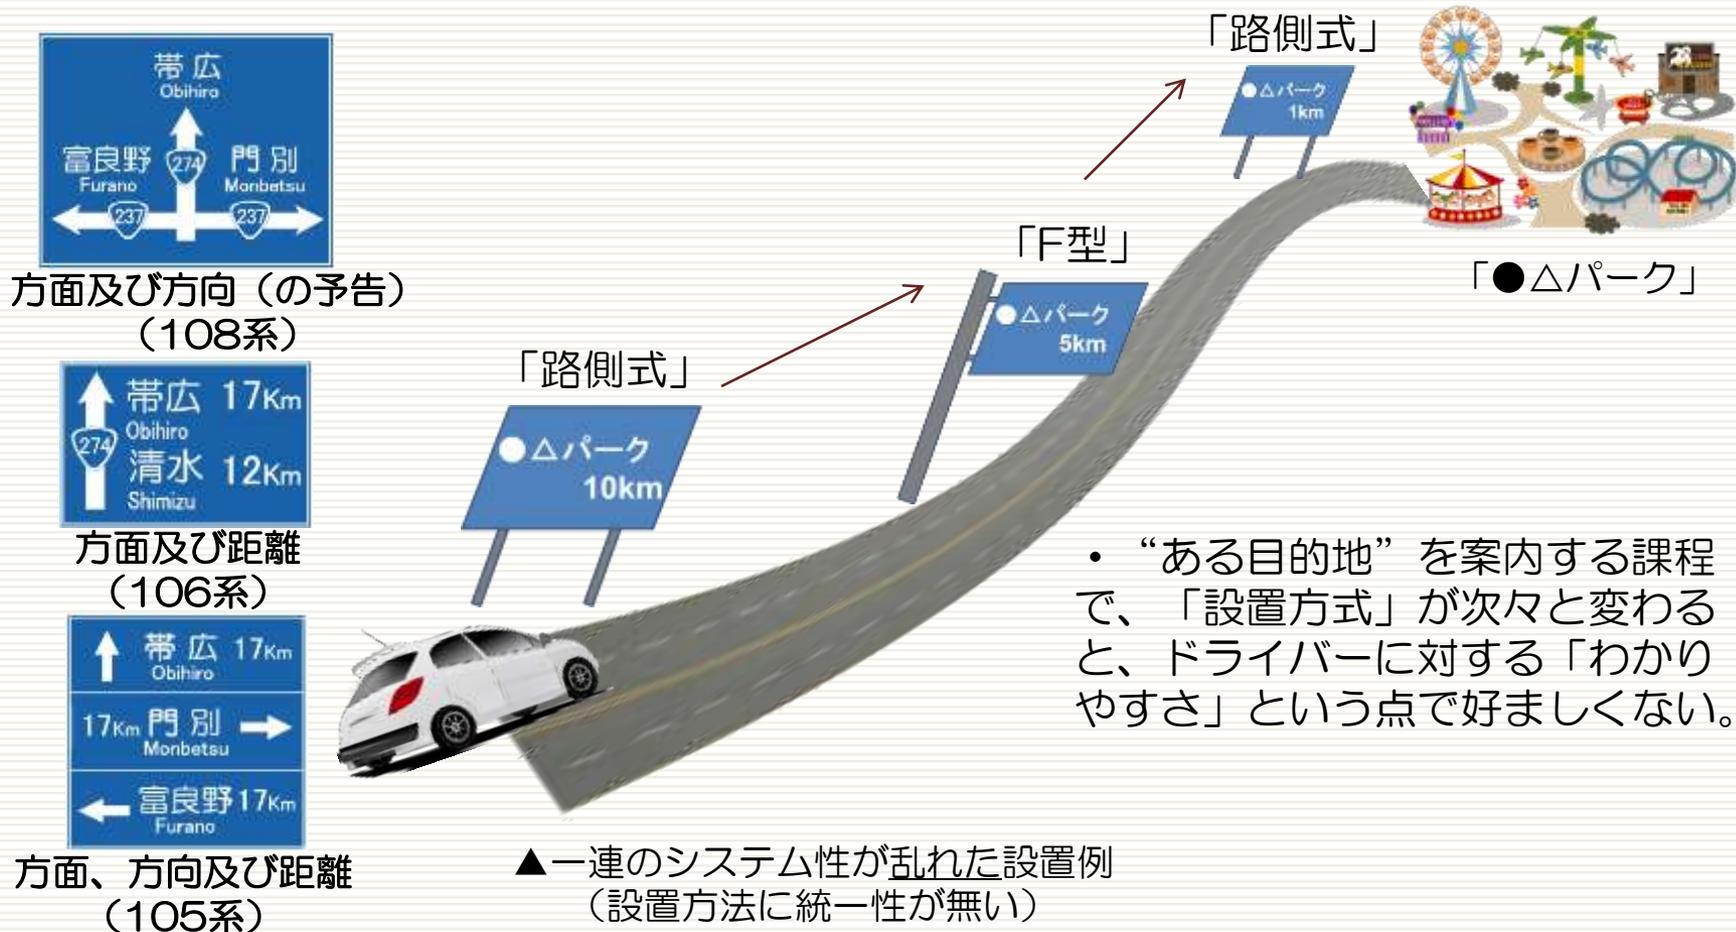
- 単独で設置される郊外部の105系、106系、108系が比較的、適している。
(複数がセットとなり案内誘導するものは、システム性の考慮が必要)

• “ある目的地” を案内する課程で、「設置方式」が次々と変わると、ドライバーに対する「わかりやすさ」という点で好ましくない。

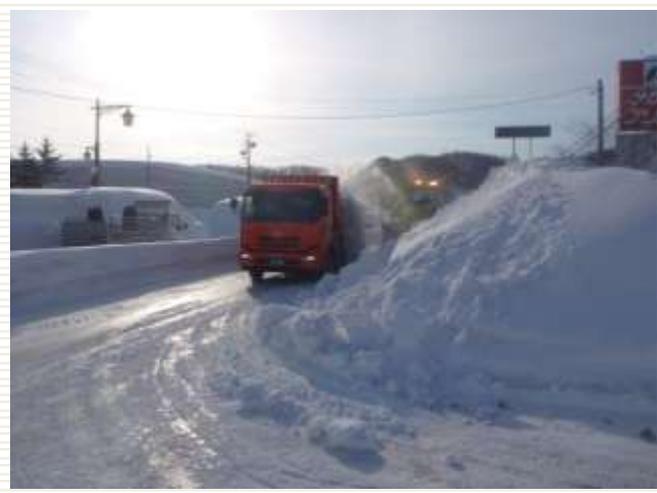
▲北海道の豪雪地では
最大積雪深4m以上となる

堆雪・積雪深を踏まえた
視認性の確保が必要

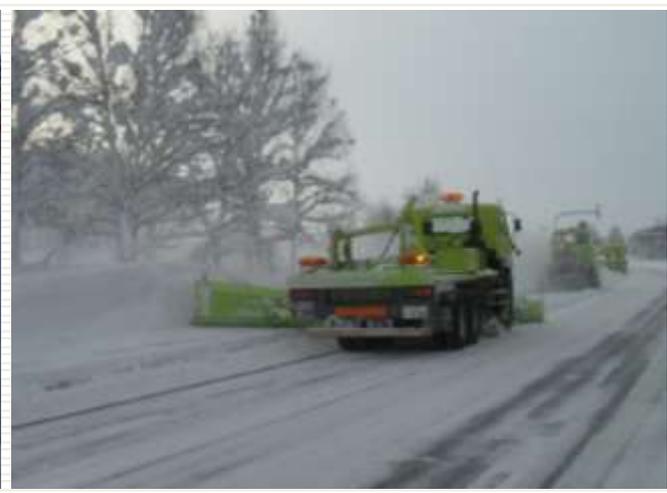
▲サイドウィングによる
路肩への“雪寄せ”

路側式が作業の支障とな
る場合がある

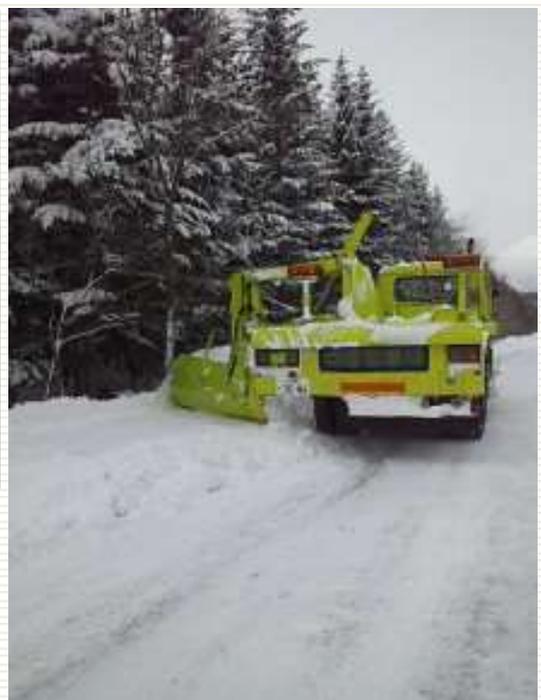
▲マックレーによる
堆雪の“かき出し”作業

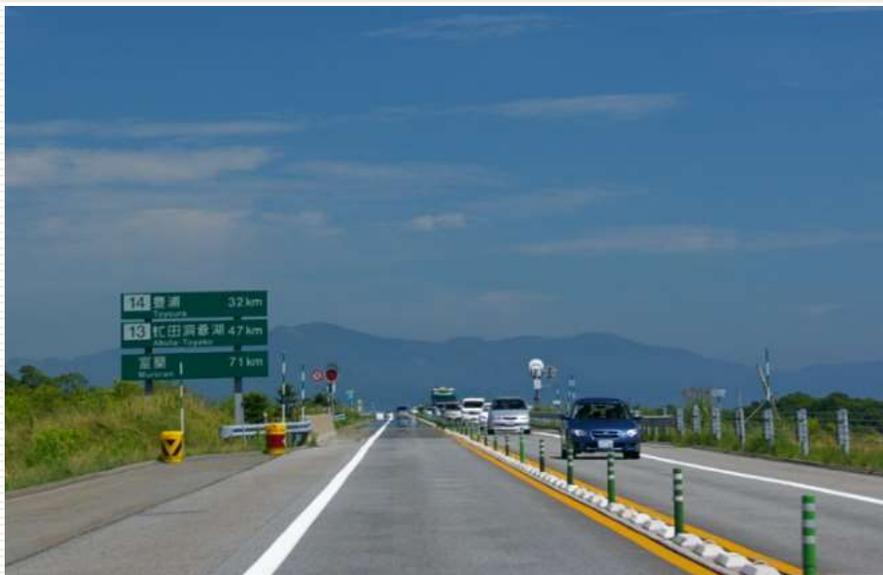
▲北海道の高速道路

- 国内でも、高速道路や高規格道路は路側式道路案内標識が一般的であり、観光道路での採用もある。
